**ALCALDA LOCAL DE KENNEDY GRUPO DE GESTION  
JURIDICA INFORME TÉCNICO DE VISITA A  
ESTABLECIMIENTOS DE COMERCIO**

INFORME TECNICO No. MAO558E

## BODEGA DE RECICLAJE EN VIVIENDA

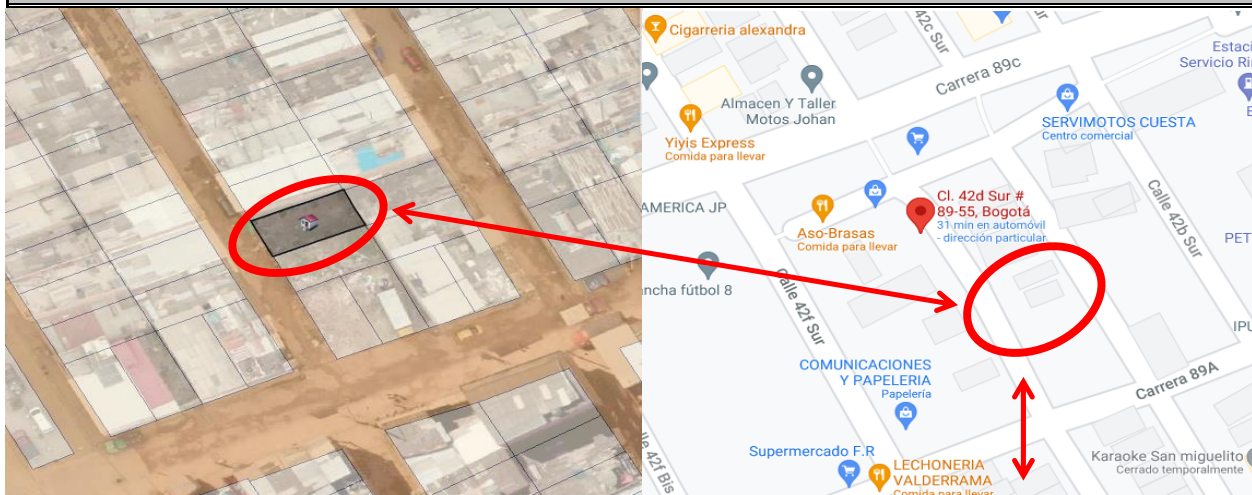
### LOCALIZACIÓN ANTIGUA PREDIO ANTES DE INTERVENCIÓN URBANÍSTICA

IMAGEN PREDIO TOMADA POR GOOGLE EART EN EL AÑO 2012 EN LA QUE SE PUEDEN EVIDENCIAR LAS CASAS QUE SE ENCONTRABAN ANTERIORMENTE Y QUE POSTERIORMENTE FUERON DEMOLIDAS.

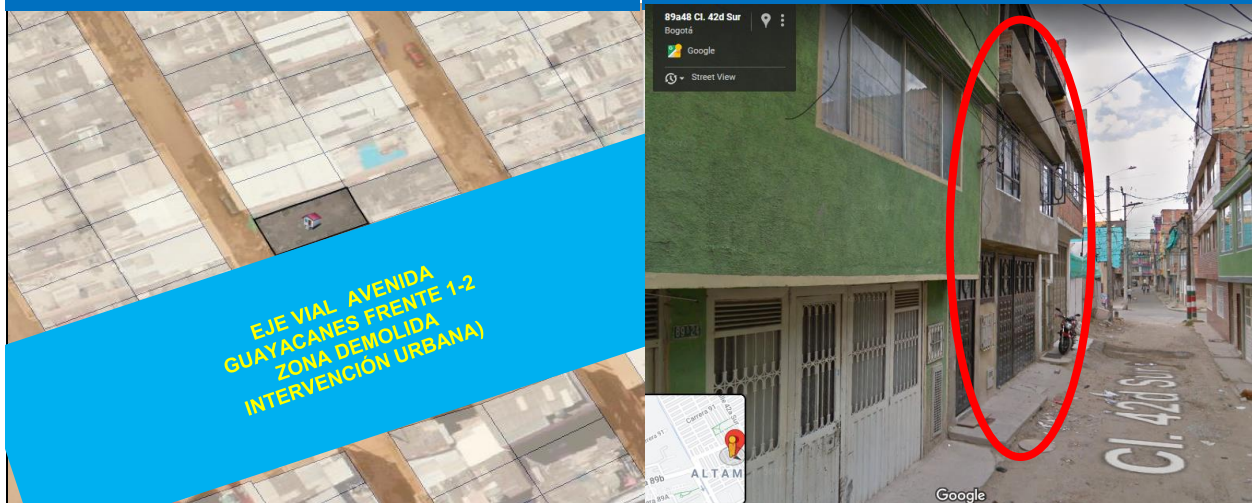
**EJE VIAL AVENIDA  
GUAYACANES FRENTE 1-2  
ZONA DEMOLIDA  
INTERVENCIÓN URBANA)**

**NOTA: EL PREDIO BODEGA DE RECICLAJE UBICADO EN LA CALLE 42D SUR No. 89A - 14/16 FUE INTERVENIDO POR MEDIO DE UNA DEMOLICIÓN PARA EL PLANTEAMIENTO URBANO Y POSTERIOR CONSTRUCCIÓN DEL EJE URBANO AVENIDA GUAYACANES FRENTE 1-2 RAZÓN POR LA CUAL ACTUALMENTE EL PREDIO NO EXISTE.**
