| <br>Secretaría | | ALCALDIA LOCAL DE<br>GRUPO DE GESTION JURIDICA - CONTROL URBANISTICO | | INFORME TECNICO No.<br>MAO055E | |
| OBJETO DE LA VISITA | | INFRACCIÓN URBANISTICA | | Nº ACTUACIÓN ADMINIST. | |
| DIRECCION DEL INMUEBLE | | CARRERA 80F No. 10-23 | | | |

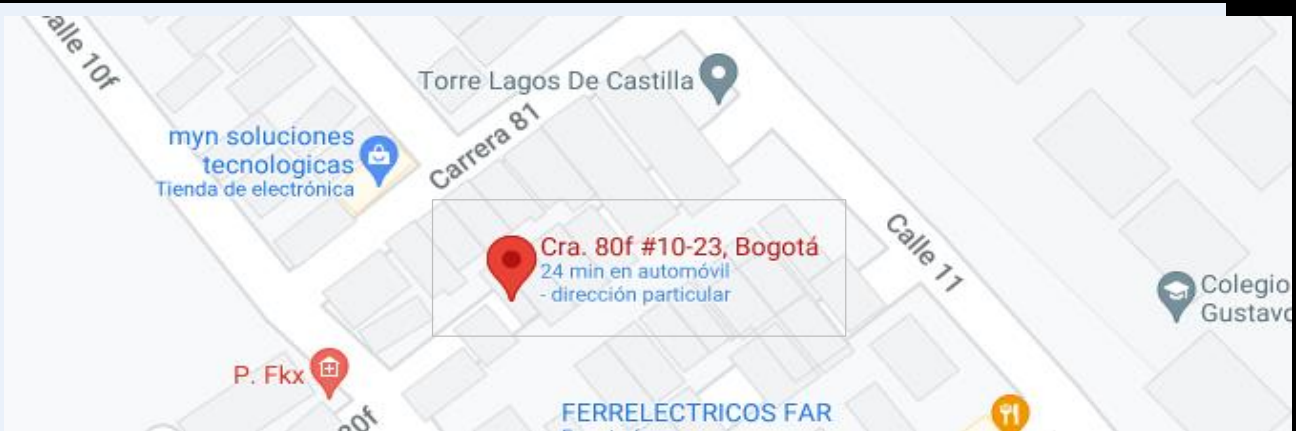
EN LA IMAGEN SE EVIDENCIA QUE LA BUSQUEDA DE LA DIRECCIÓN CARRERA 80F NO. 10-23 SI PRODUCE RESULTADOS EN LA BÚSQUEDA Y ONCUERDA CON EL LUGAR DE LA VISITA DOMICILIARIA.

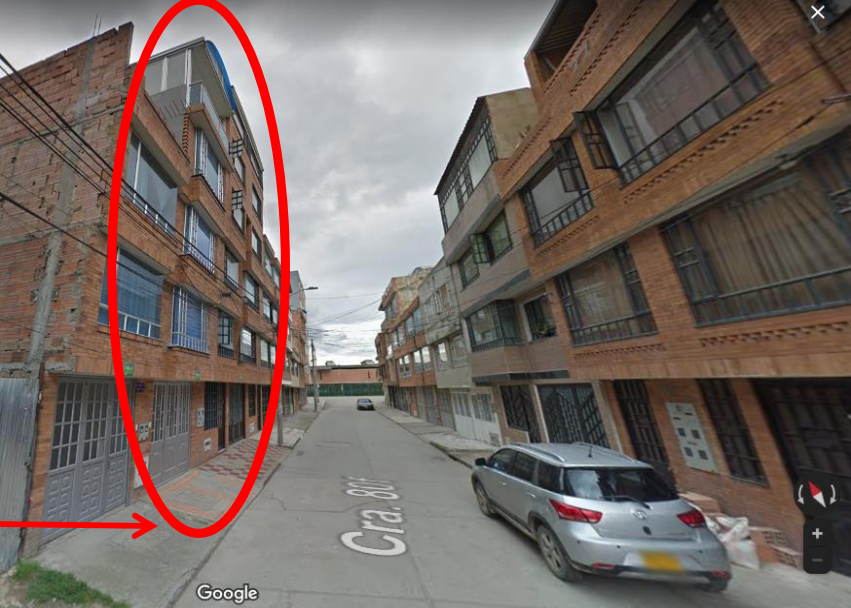
RESULTADO BUSQUEDA GOOGLE STREET VIEW  
COINCIDENTE CON EL SISTEMA DE LOCALIZACIÓN WASE
