## INFORME FINAL DE INTERVENTORÍA No. 003

### CONTRATO No. AO-MC-19-2020

"INTERVENTORÍA TÉCNICA, ADMINISTRATIVA Y FINANCIERA, CONTABLE, JURÍDICA Y AMBIENTAL PARA EL CONTRATO DE OBRA QUE REALIZARÁ EL MANTENIMIENTO Y ADECUACIÓN DEL PALACIO DE JUSTICIA DE QUINCHÍA - RISARALDA"

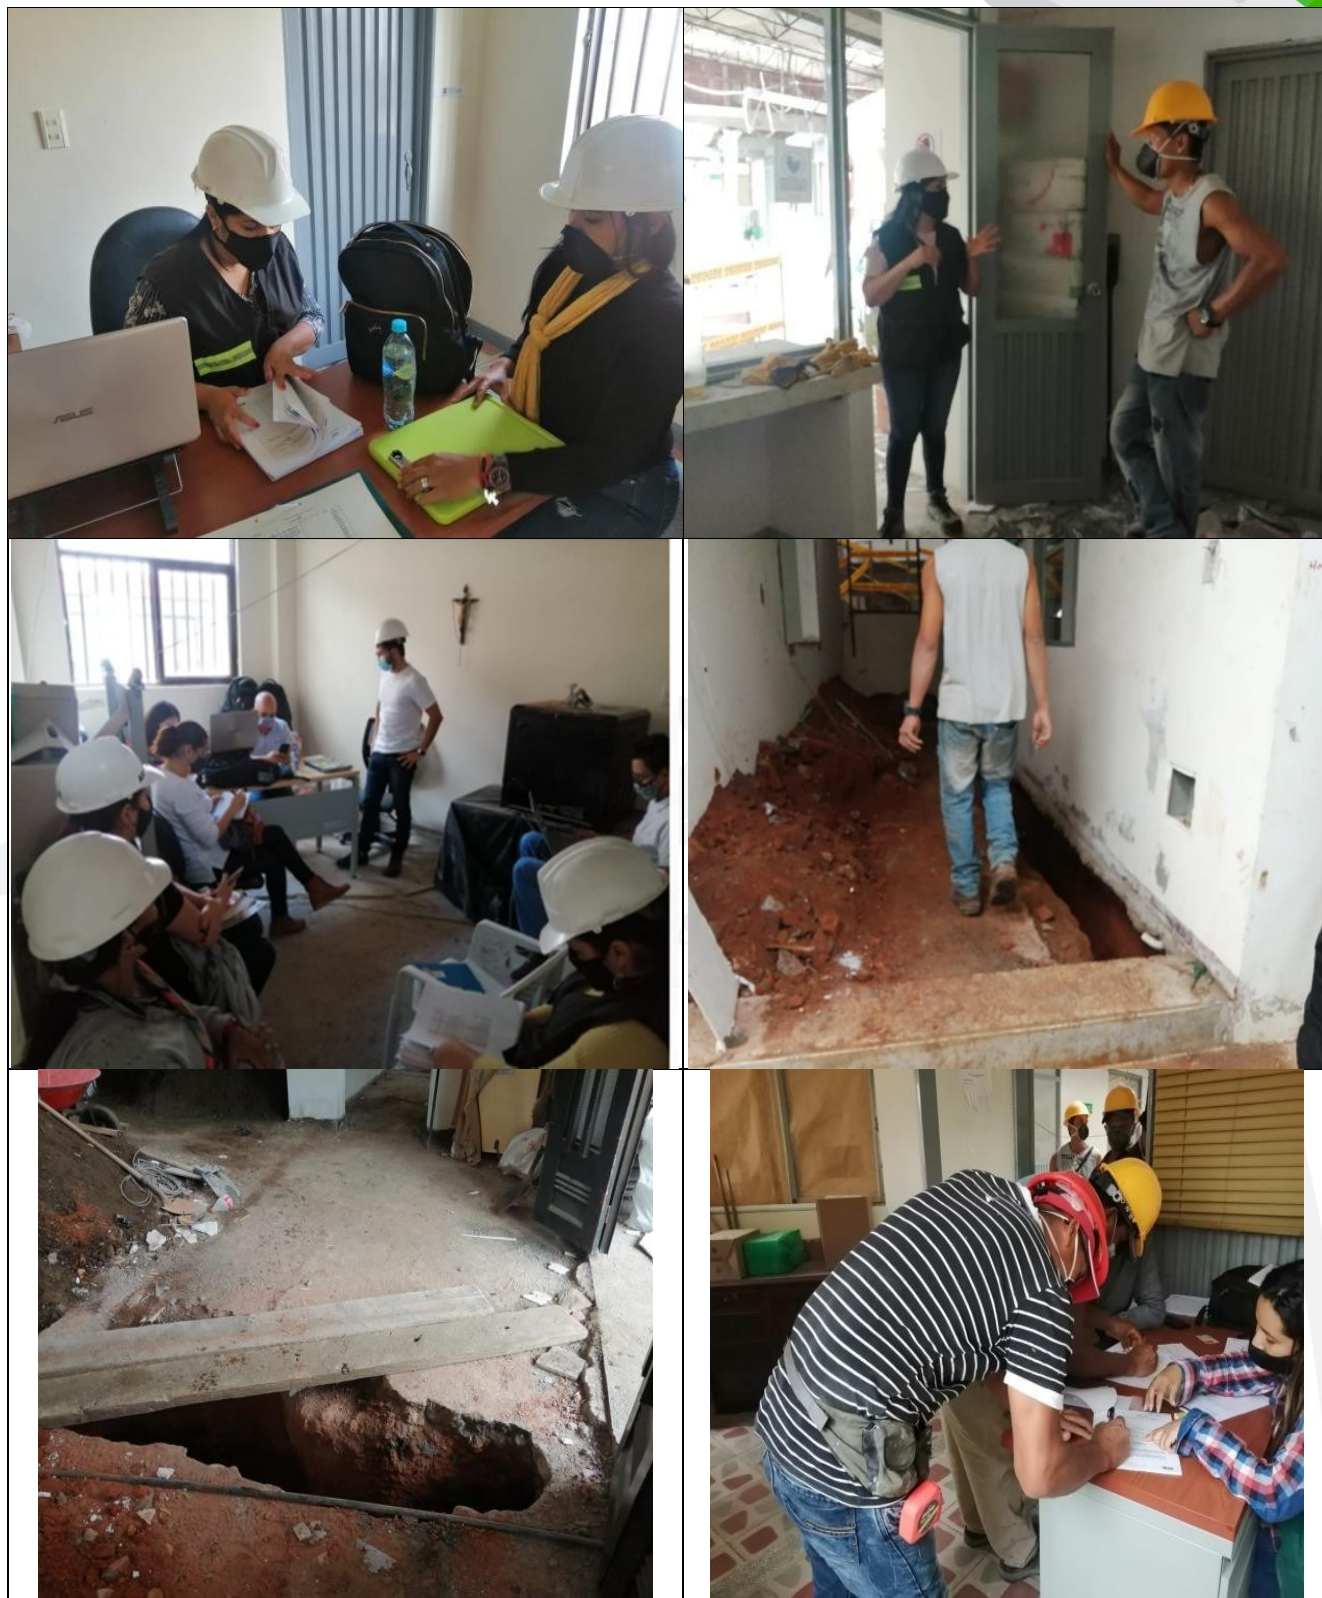
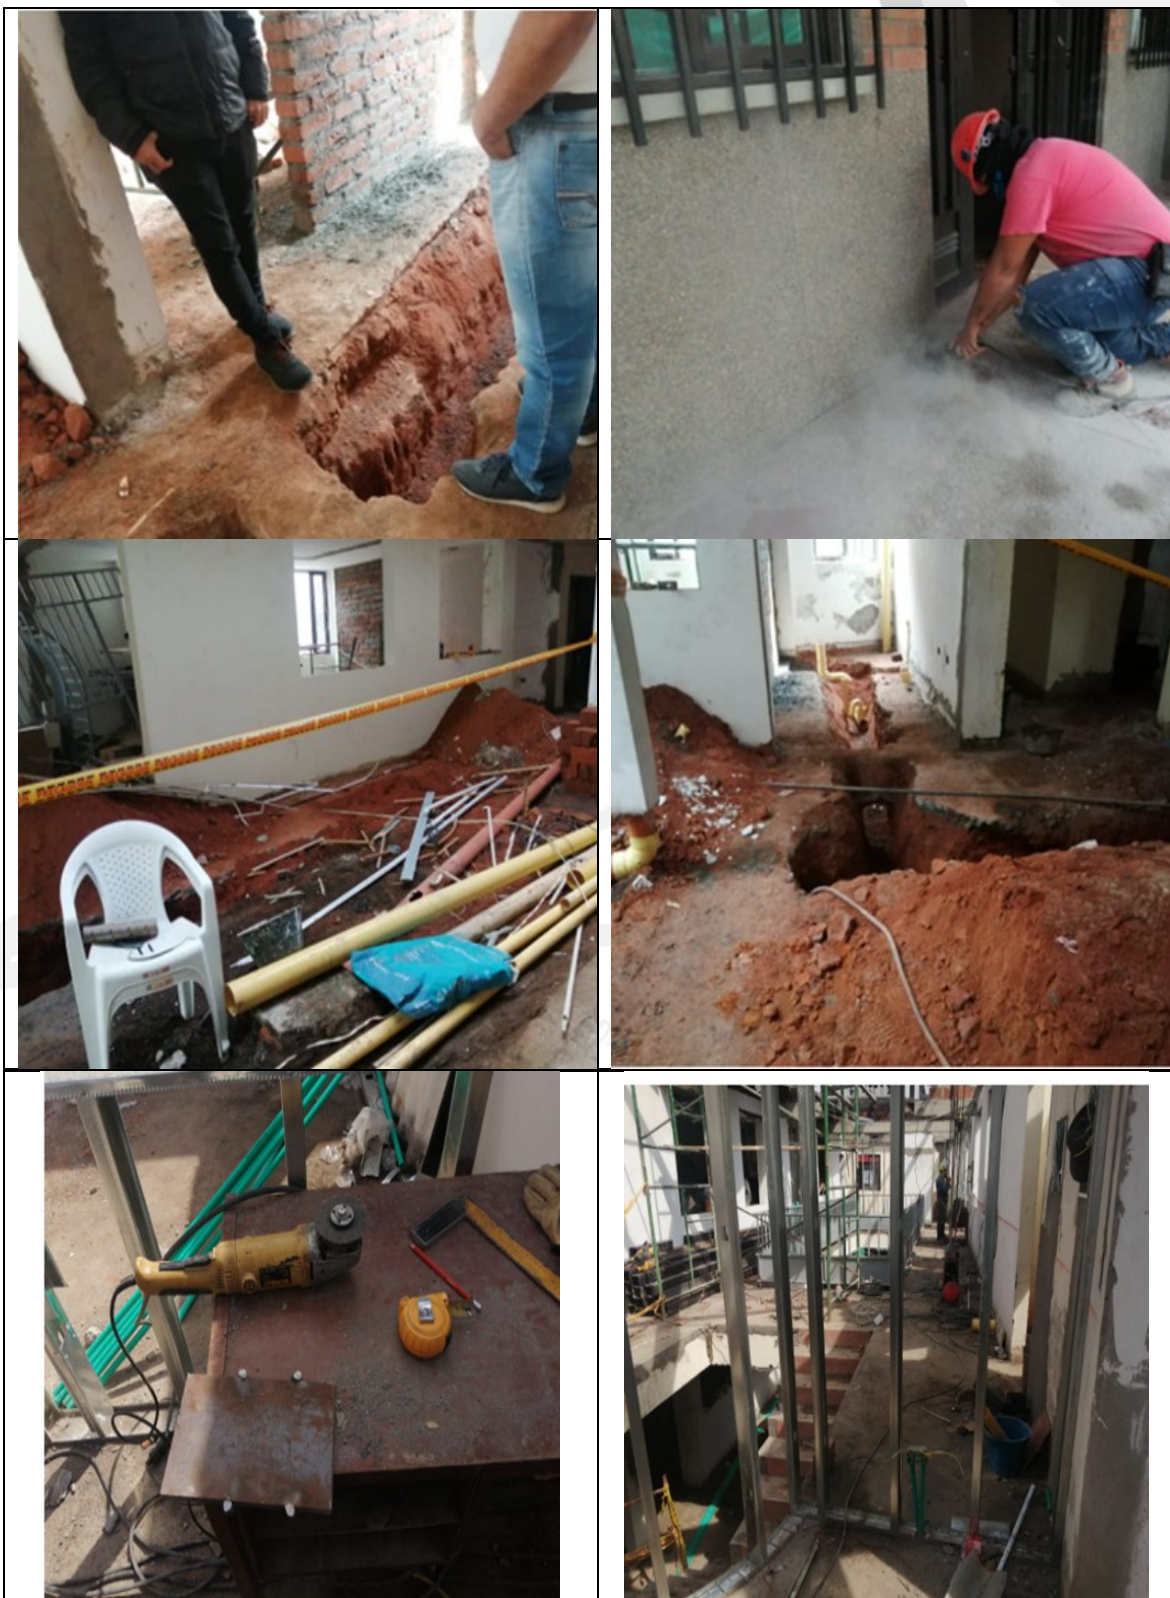
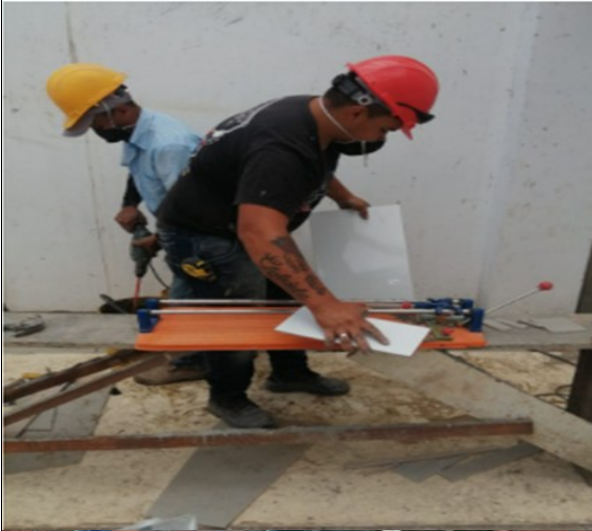
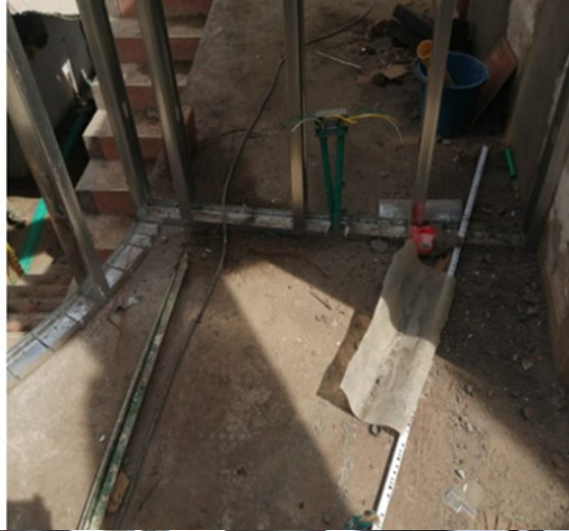
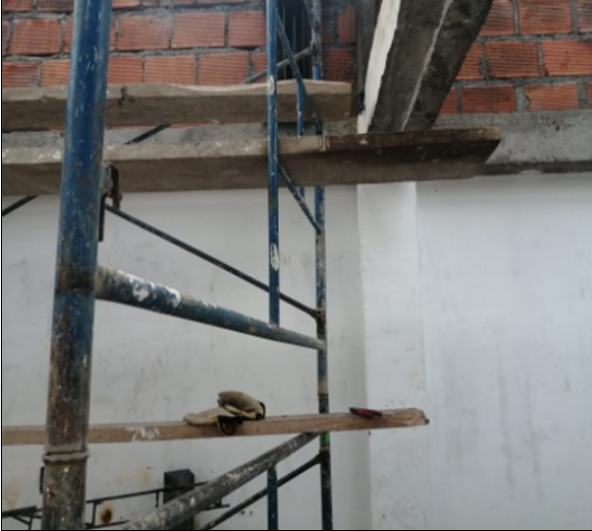
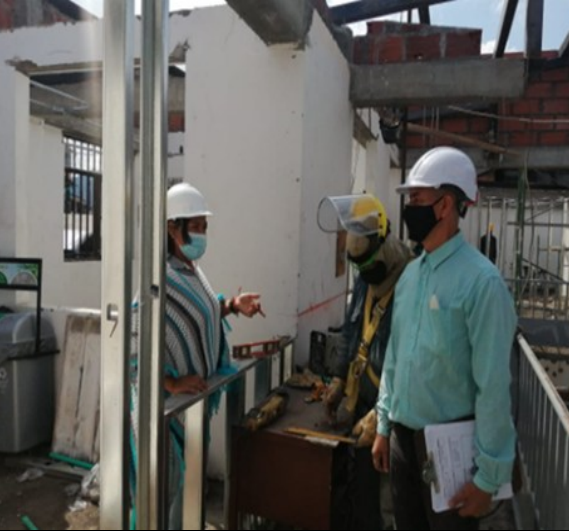
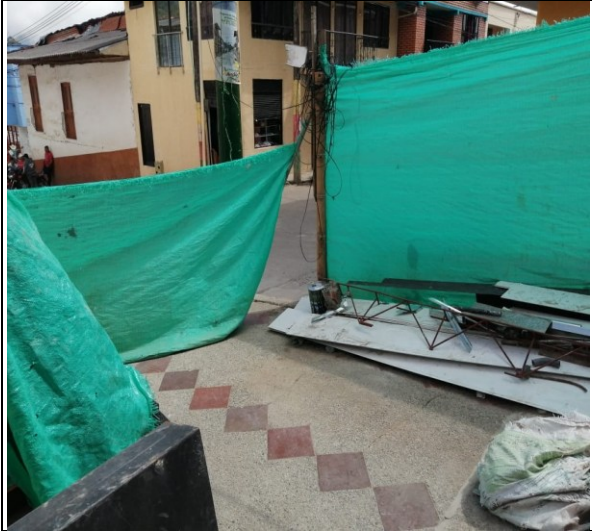
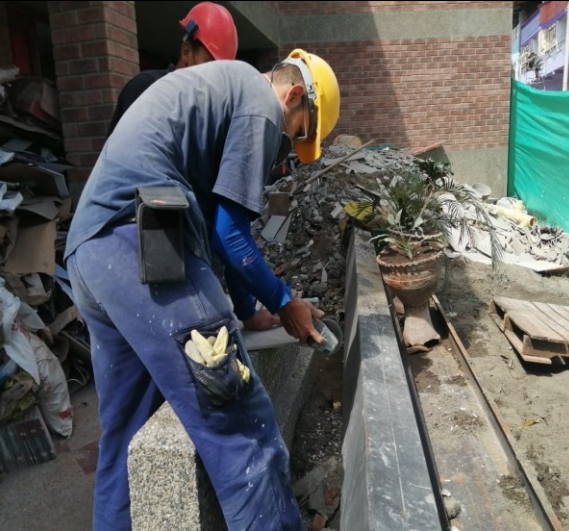
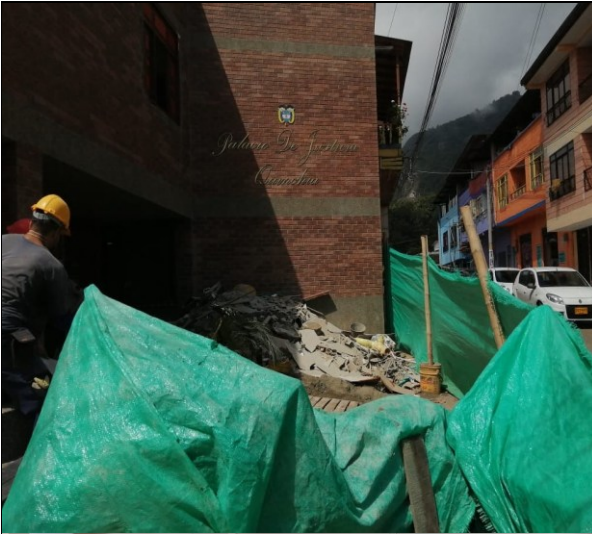
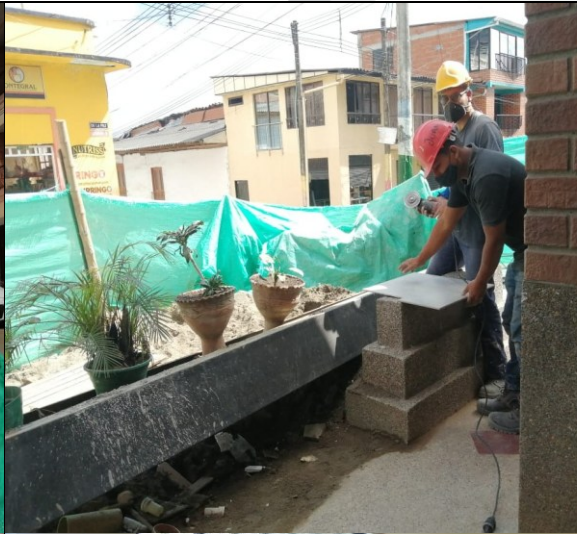
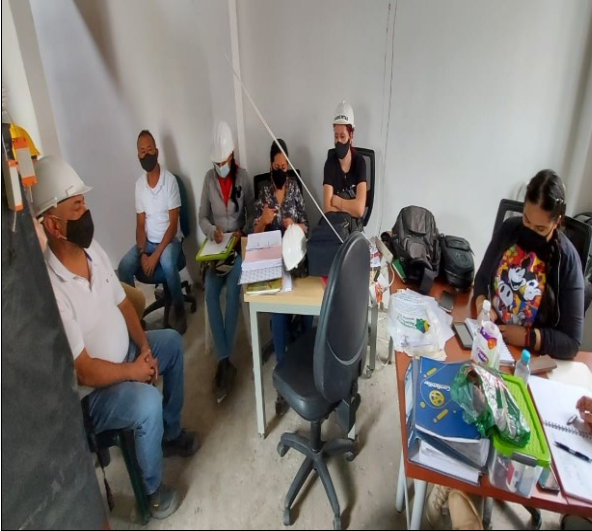
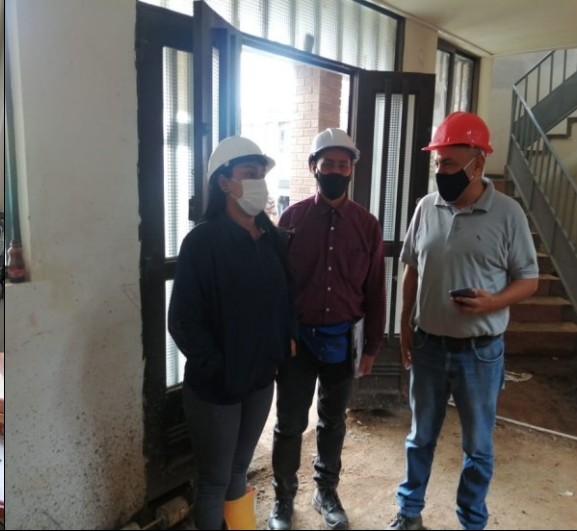
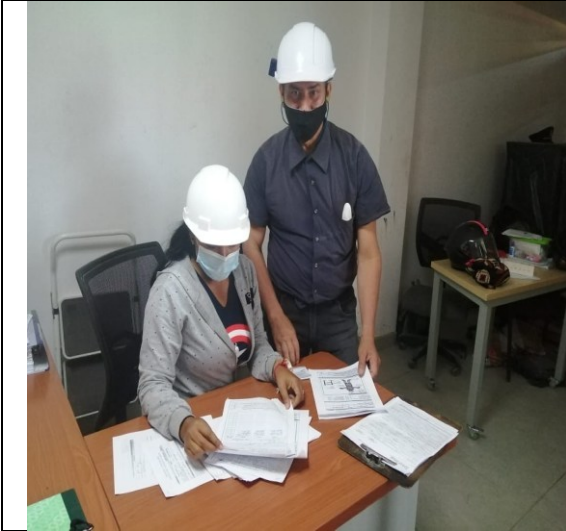
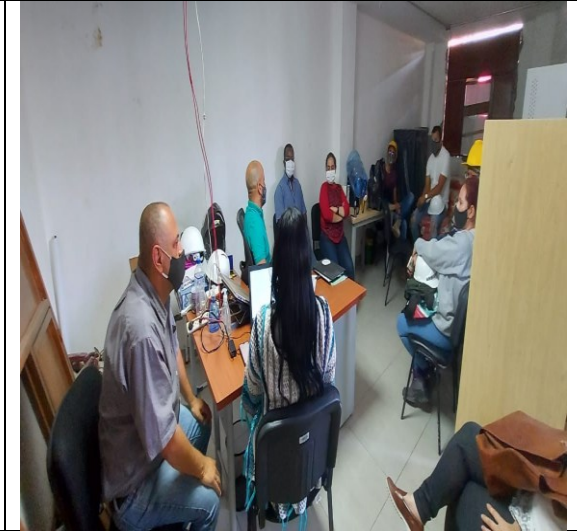
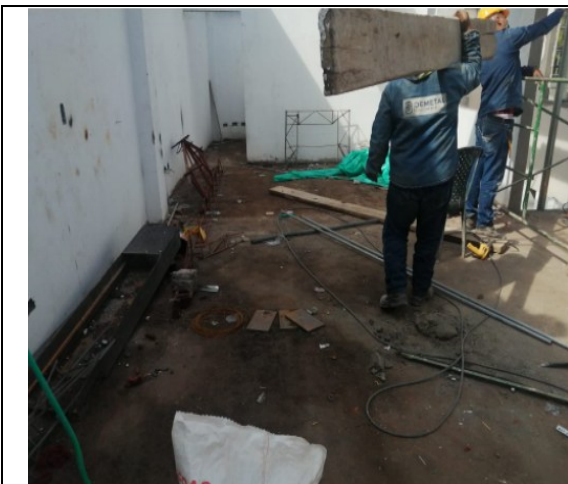
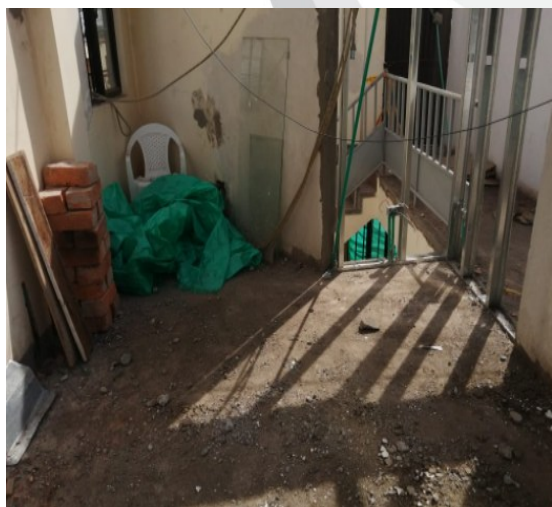
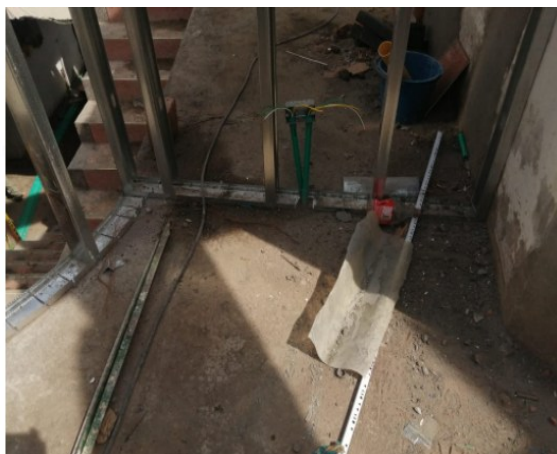
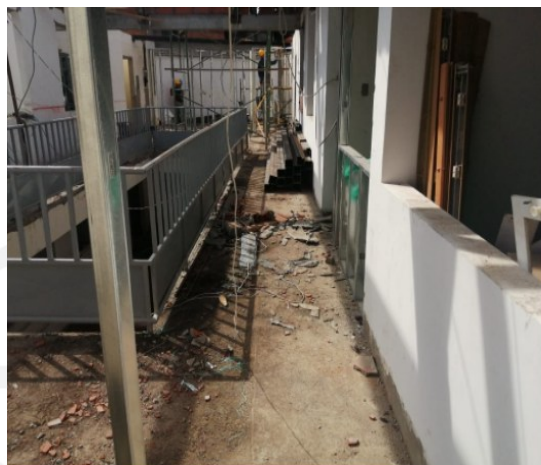
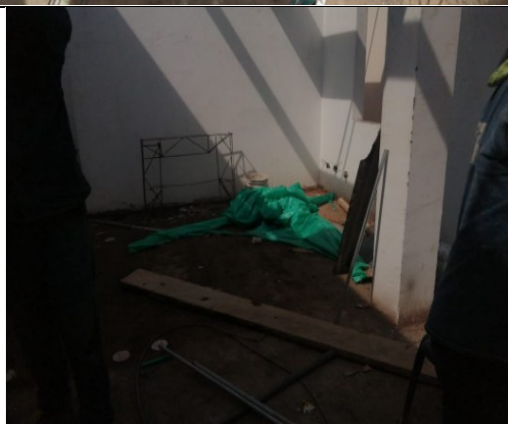
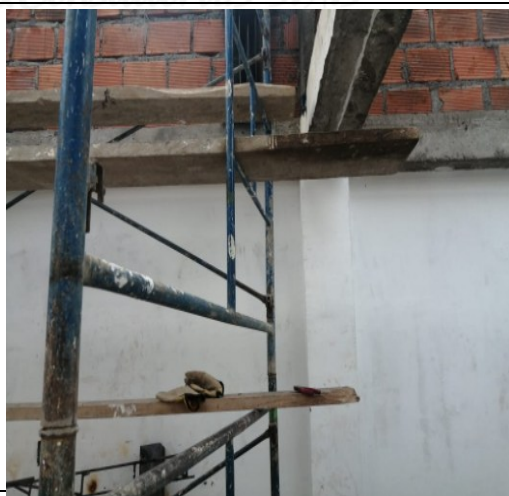
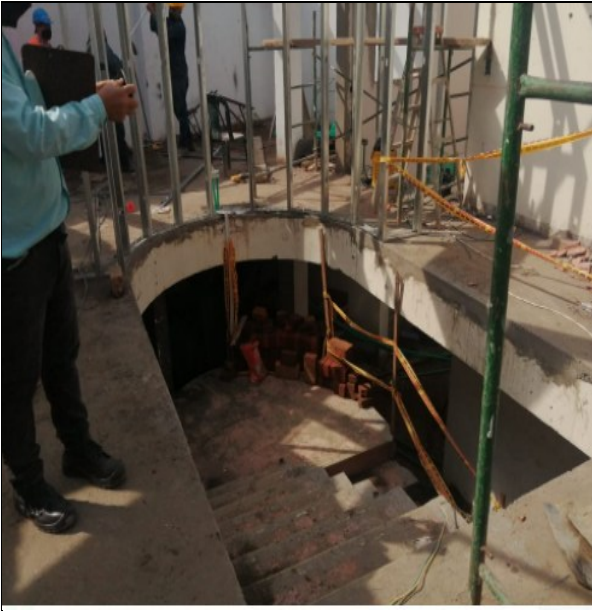
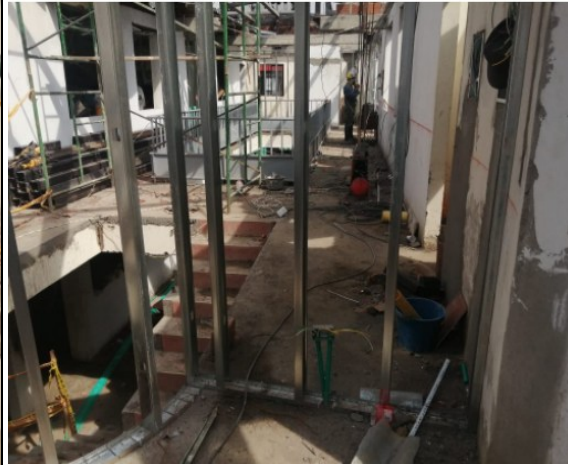
Viernes. 11- Diciembre 2020. LMS 557.

Se realiza recorrido de obra por parte de Interventor, donde se evidencia que el exterior al Fecho se encuentra varado (ochobre 2020), el orden y uso es adecuado en los lugares de trabajo, el cual tiene riesgo de accidentalidad, por parte de de las excavaciones no se observó señalización adecuada ni puntos para peso provisional, se observó uno de los tubos de ventilación mal instalado con los plásticos sin los E.P.P. para la actividad expone a riesgo inminente de accidentalidad, se observó tubos sin tapabocas y el primer de la obra se encuentra en el interior de las instalaciones sin uso.

- Adicional se recomienda una jornada urgente de orden y aseo para minimizar riesgos existentes en obra, donde no hay rutas libres de movilidad en caso de accidentes.
- No se cuenta con el reporte quincenal por parte del contratista de obra, lo que no facilita tener un control pariente de la ejecución de las actividades.
- No se cuenta con la matriz de Identificación de peligros, evaluación y valoración de los riesgos actualizada a las actividades críticas ni rutinarias en la obra, la cual se solicitó desde el inicio de las actividades.
- Programa de Prevención, preparación y respuesta ante emergencias.
- Solo se cuenta con 1 semana de reporte de temperatura, se solicita cumplimiento de la totalidad de las semanas con su respectivo reporte diario.

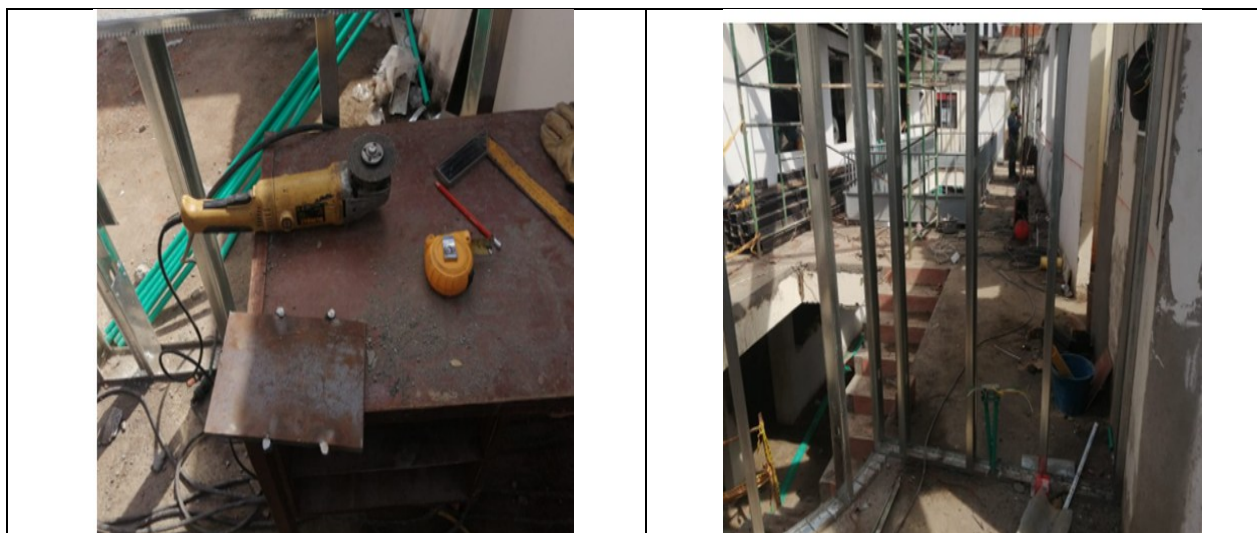
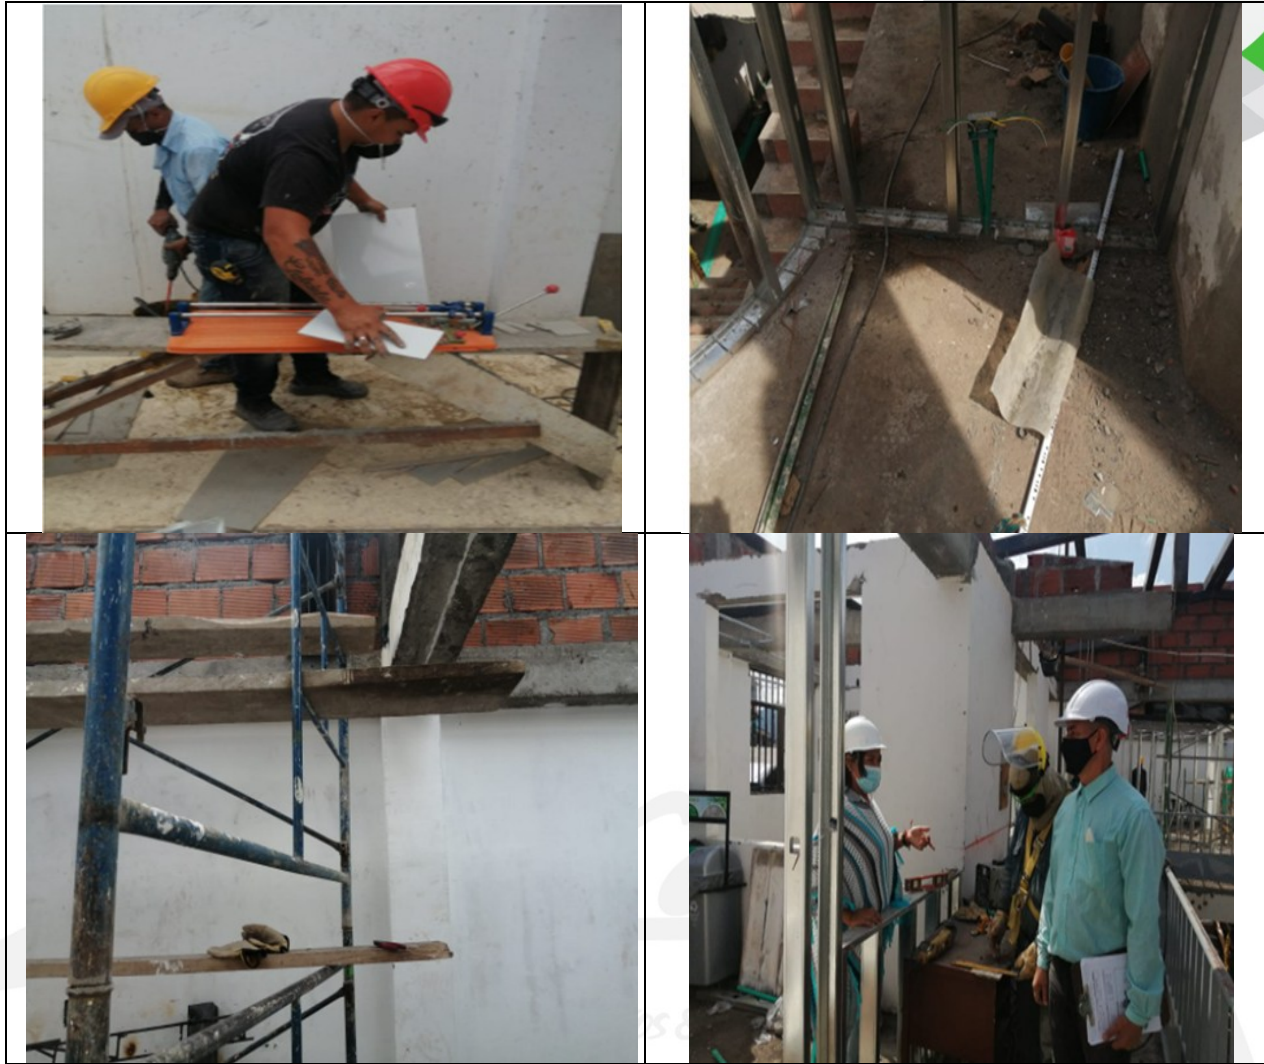
sus Tapabocas y el protocolo de la obra se encuentran  
 en el interior de las instalaciones. Sin OSGO:  
 Se recomienda dar cumplimiento a los programas  
 de seguridad Industrial para evitar cualquier tipo  
 de complicaciones desde lo parte legal. Se recomienda  
 enviar la matriz de riesgos actualizados y el MZ  
 correspondiente.

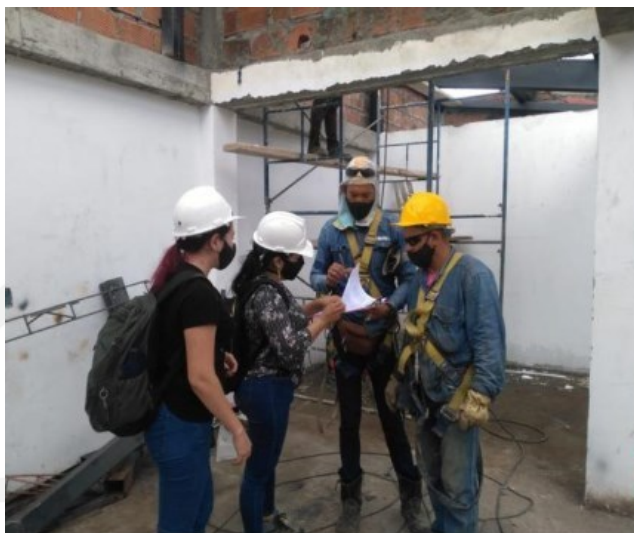
**Imagen 4. Registro fotográfico**

El día 15 de enero del año en curso se llevó a cabo una visita de control y seguimiento a los programas de manejo ambiental con el personal de obra por parte del contratista.

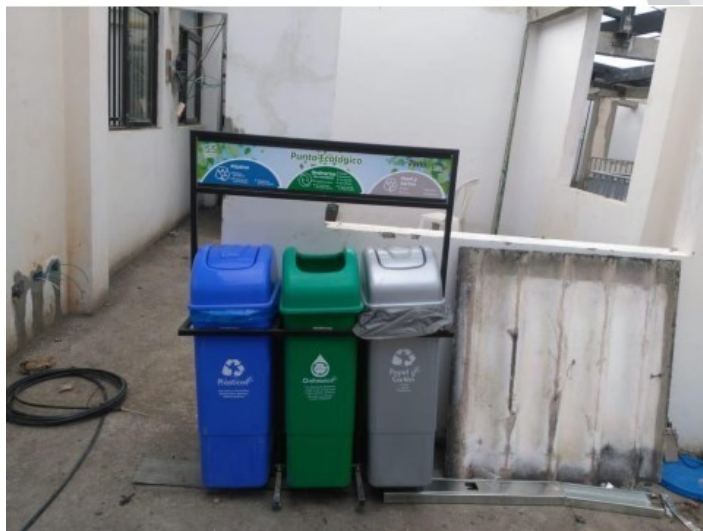
**Imagen 5. Identificación de los puntos ecológicos de la obra**  
Fuente: Informe de manejo ambiental (contratista: WORLDTEK SAS)

El contratista conto adecuadamente con los puntos ecológicos como se observa en la imagen siguiente:

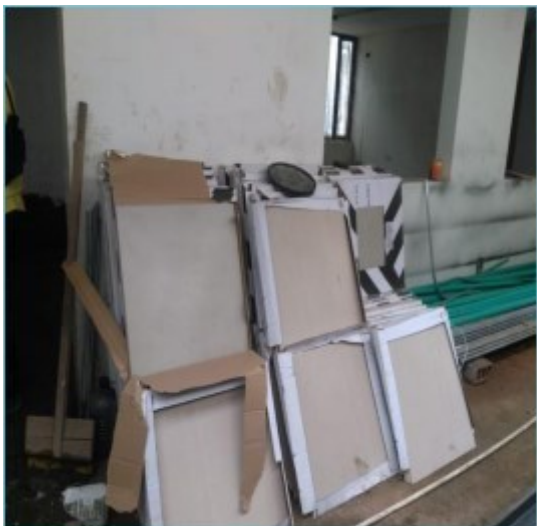
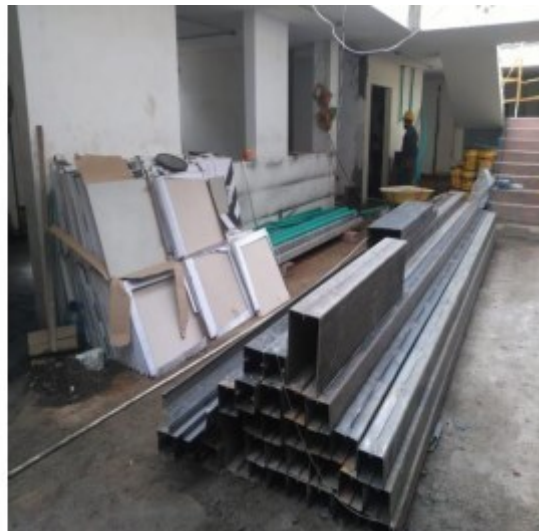
**Imagen 6. Almacenamiento de material**

El almacén se mantuvo en buenas condiciones acordes para el almacenamiento de materiales y herramientas; Diariamente se realizó limpieza del área del campamento, almacén y obra.
