Asunto: Informe de mantenimiento Preventivo de los equipos odontológicos utilizados dentro del consultorio en el área de Medicina Deportiva

Por medio del presente me permito informar las actividades desarrolladas en cumplimiento del contrato MC 019 de 2021.

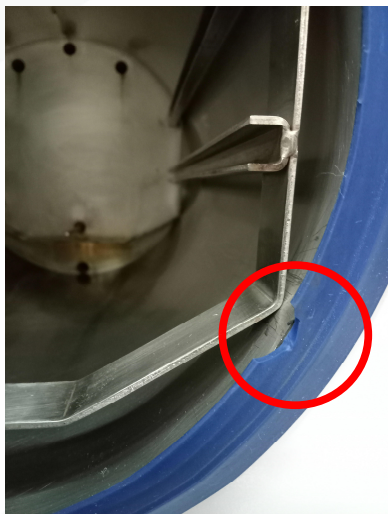
| ITEM | EQUIPO | No. Reporte | OBSERVACIÓN |
|---|---|---|---|
| 1 | Autoclave automático | 1042 | Presenta empaque de tapa con fisura, pero no presenta fuga. Aun así se recomienda cambio para evitar futuras fugas. |

Empaque con fisura

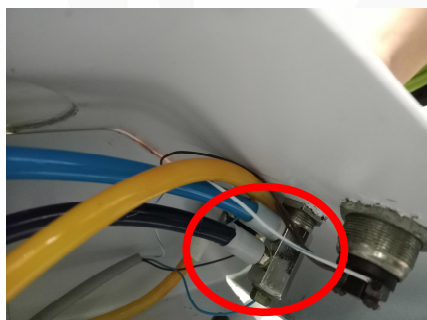
| ITEM | EQUIPO | No. Reporte | OBSERVACIÓN |
|---|---|---|---|
| 8 | Unidad odontológica | 1039 | Equipo en buen funcionamiento; presenta una pequeña fuga en módulo eyector y falla del sensor de luz de la lámpara, posee algunas afectaciones en pintura pero sin oxidación, acople de pieza de mano de baja presenta desgaste (se recomienda cambio), membrana de panel de control presenta fisuras. |

Fuga en módulo eyector

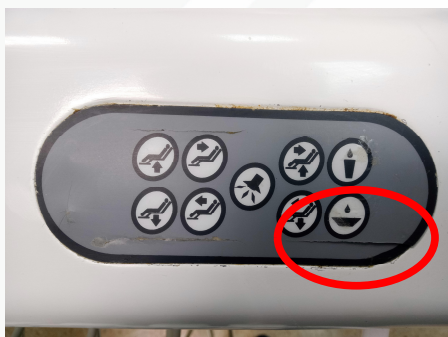
Panel fisurado

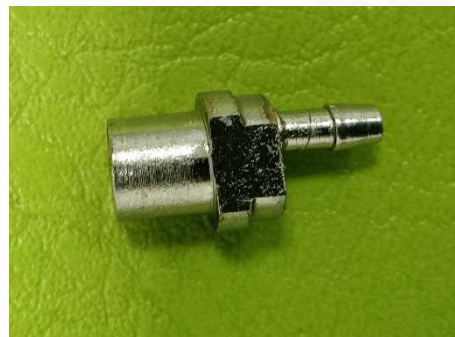
Acople desgastado

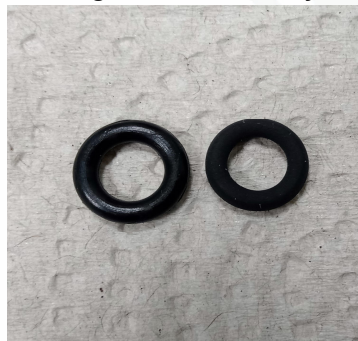
| ITEM | EQUIPO | No. Reporte | OBSERVACIÓN |
|---|---|---|---|
| 2 | Cavitron | 1040 | Equipo en buen funcionamiento; Las puntas tienen desgaste en empaque origin. |

Oring de puntas de eyector

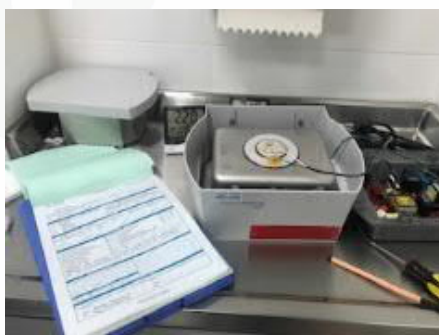
| ITEM | EQUIPO | No. Reporte | OBSERVACIÓN |
|---|---|---|---|
| 4 | Lavadora Biosonic | 1038 | Equipo con falla, fuera de servicio. (Requiere diagnóstico) |

Nota: Se realiza retiro de Lavadora Biosonic SN. 110925025, Activo No. 012668 con el fin de emitir diagnóstico de falla dado que enciende, pero no genera pulsos oscilatorios.

Lavadora ultrasónica con falla

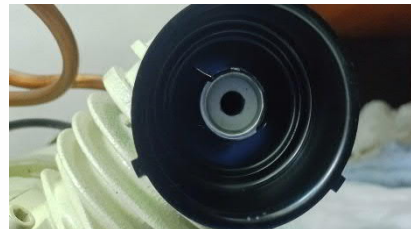
| ITEM | EQUIPO | No. Reporte | OBSERVACIÓN |
|---|---|---|---|
| 9 | Compresor | 1036 | Equipo en buen funcionamiento, posee uno de los soportes de filtro fisurado |

Soportes de filtro de compresor fisurado
