**INFORME MENSUAL DE INTERVENTORÍA N° 1**  
Período del 28 de septiembre al 21 de octubre del 2021

**CONTRATO DE INTERVENTORIA No. 4181.010.26.1.277-2021**

**OBJETO:** Realizar la Interventoría Técnica, Administrativa, Financiera y ambiental de la obra de mantenimiento general para el EDIFICIO SAN MARINO. UBICADO EN LA CALLE 14N # 6 N – 23

CONTRATO DE OBRA 4181.010.32.1.276-2021

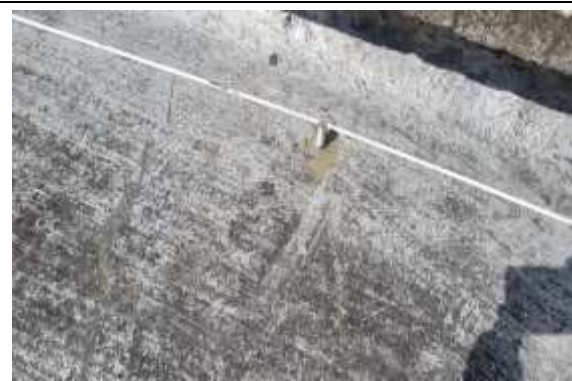
| <p><b>Fotografía 1.</b> <i>Instalación de Anclajes para futura intervención en fachada exterior.</i></p> | <p><b>Fotografía 2.</b> <i>Estado de la superficie de cubierta con presencia de desprendimientos.</i></p> |

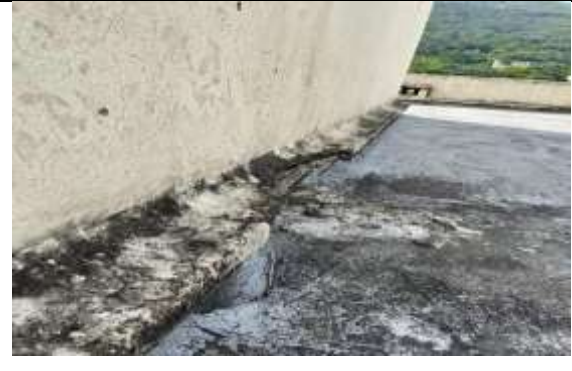
| <p><b>Fotografía 3.</b> <i>Desprendimiento de bordes de la estructura central.</i></p> | <p><b>Fotografía 4.</b> <i>Restos de Alfajías y bordes desprendidos pendientes de mantenimiento</i></p> |

- Existen algunas zonas en el área de la cubierta donde las alfajías de los muros y los bordes de la estructura central se encuentran dañadas, deterioradas o ya desprendidas y en el suelo, lo que genera residuos sobre la cubierta.

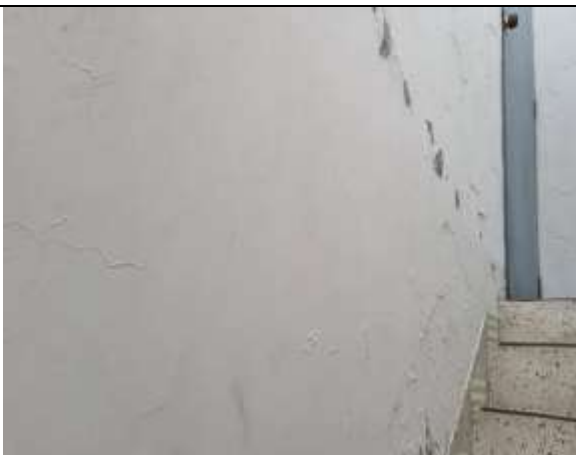
**Fotografía 5.** Muros de la fachada interna con internos pendientes de mantenimiento.

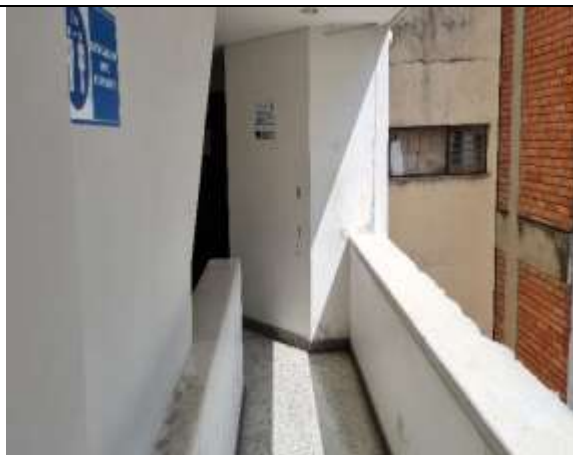
**Fotografía 6.** Muros y divisiones en pasillo humedades y la pintura desprendida.

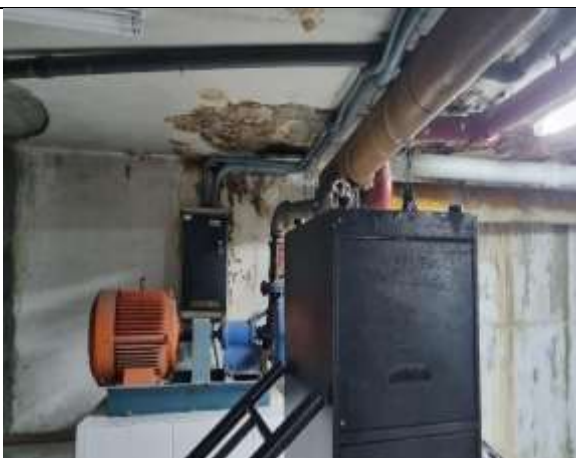
**Fotografía 7.** Planta eléctrica del edificio

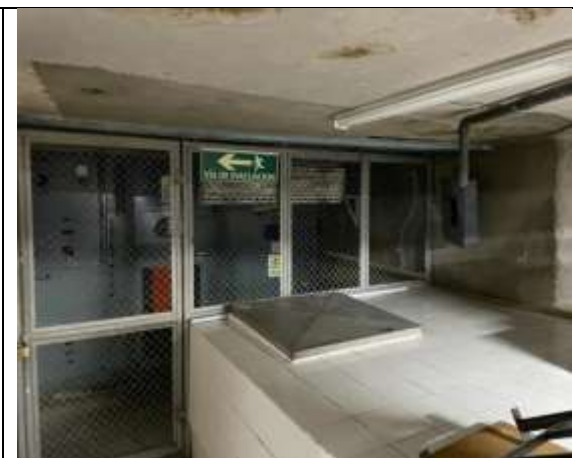
**Fotografía 8.** Humedad presente en la losa ubicada en el sótano sobre la planta eléctrica

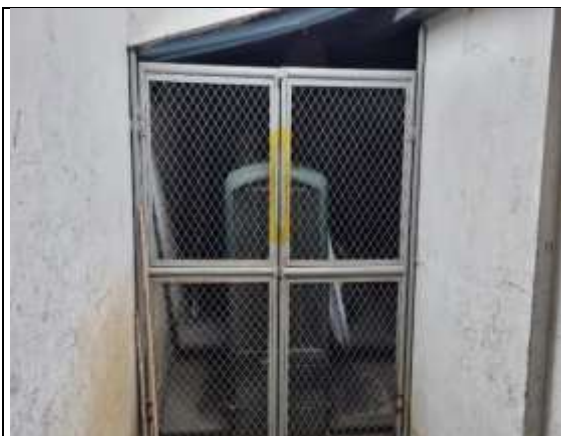
**Fotografía 9.** Acceso a planta eléctrica posible ubicación de almacenaje de equipos y materiales.

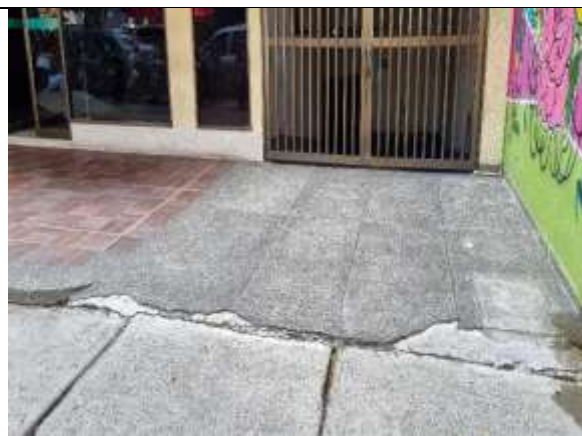
**Fotografía 10.** Entrada al parqueadero del sótano por donde potencialmente se produzcan las filtraciones que causan la humedad en el sótano.

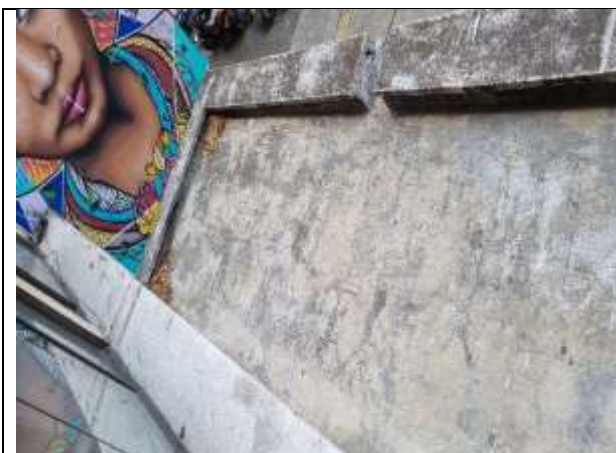
**Fotografía 11.** Evidencia de cuarteo en losa sobre acceso al edificio.

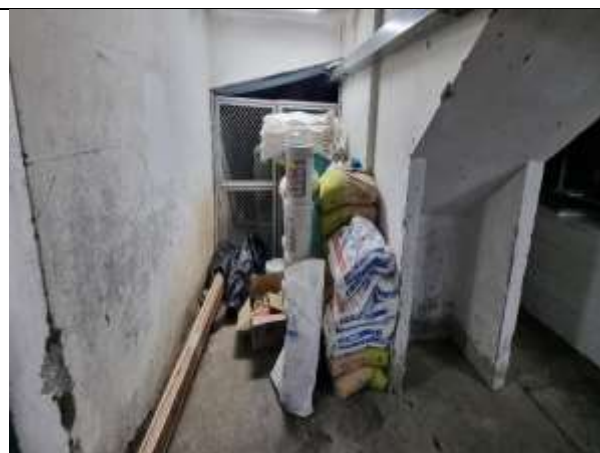
**Fotografía 12.** Disposición para almacenamiento de equipos y materiales en el sótano.

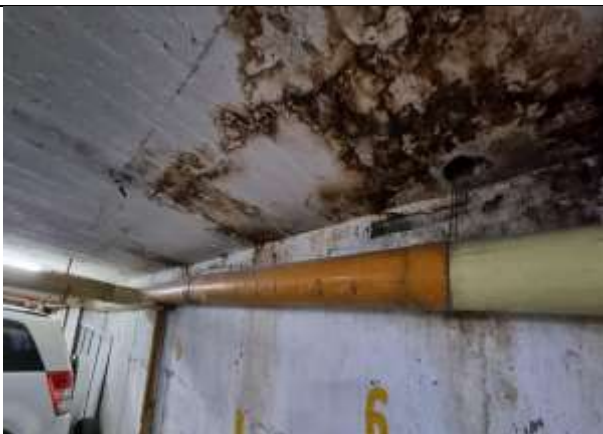
**Fotografía 13.** Evidencia de humedades en la superficie del sótano del edificio.

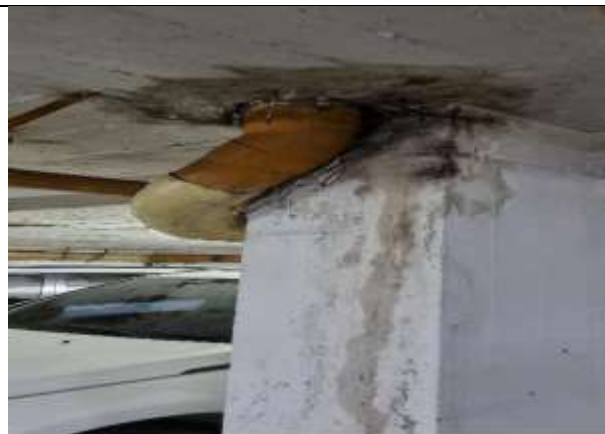
**Fotografía 14.** Evidencia de humedades en las bajantes del sótano del edificio.

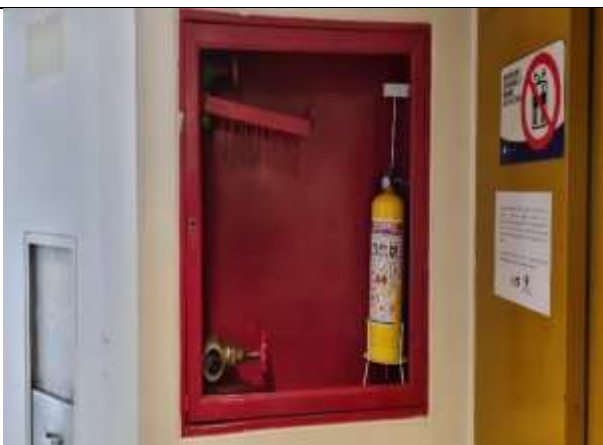
**Fotografía 15.** Evidencia de que faltan algunos elementos en zonas comunes.

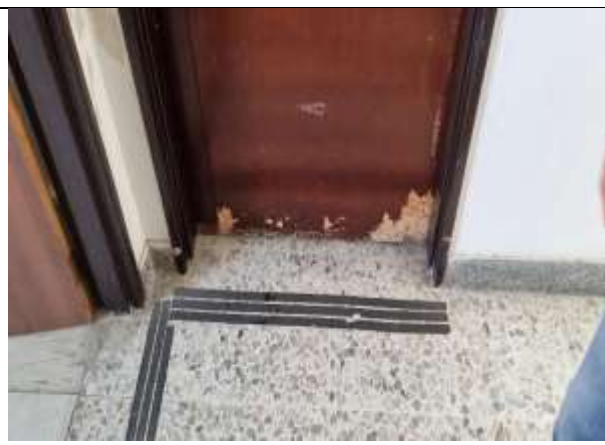
**Fotografía 16.** Evidencia de necesidad de reemplazo de algunos elementos en zonas comunes.

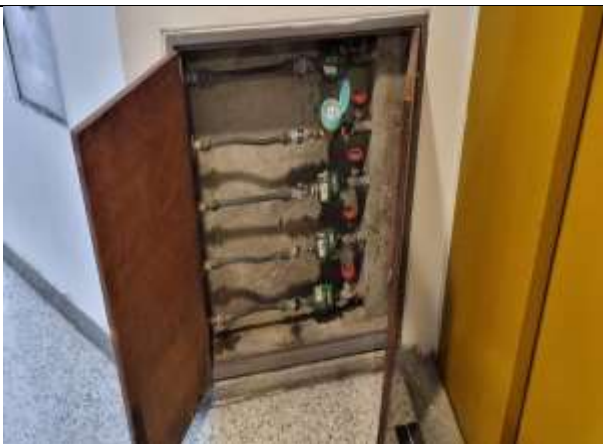
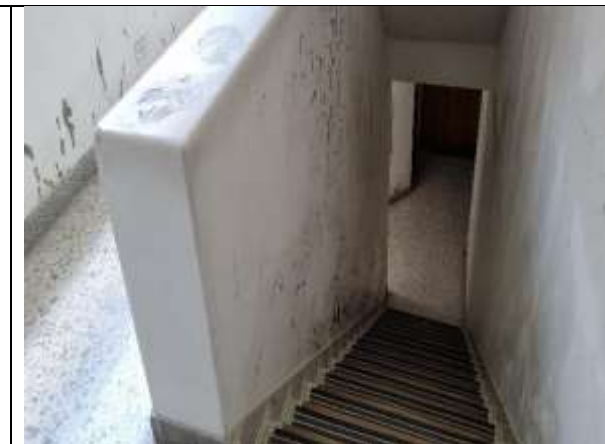
**Fotografía 17.** Evidencia de necesidad de reemplazo de algunos elementos en zona comunes.

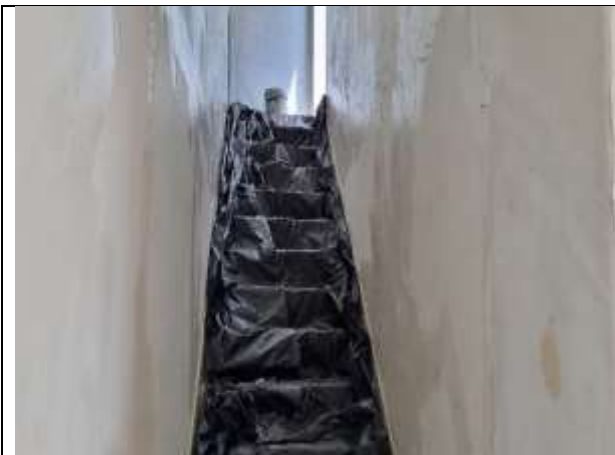
**Fotografía 18.** Muros y divisiones en pasillos internos pendientes de mantenimiento.

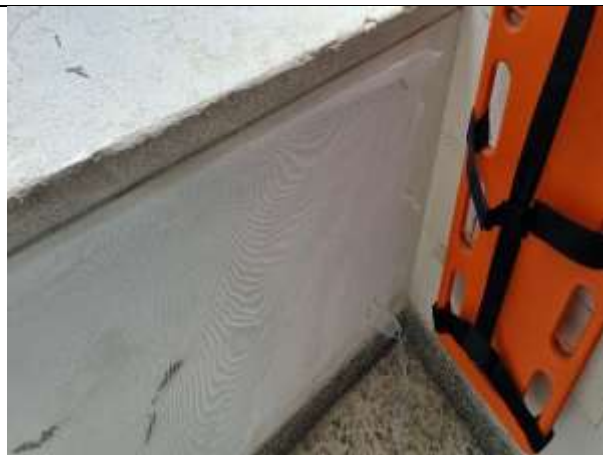
**Fotografía 19.** Alistamiento de intervención en muros de las zonas comunes.

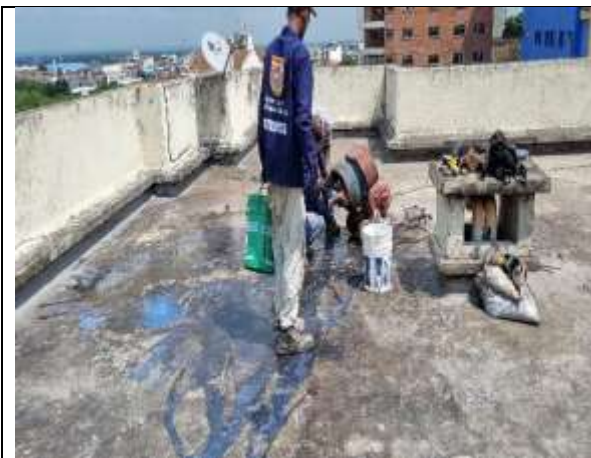
**Fotografía 22.** Sobrantes del retiro de la impermeabilización existente en la cubierta del edificio.

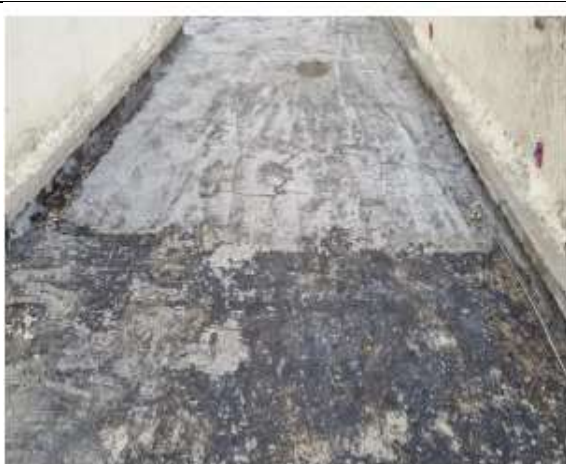
**Fotografía 22.** Se finaliza con el retiro de la capa impermeable en la superficie de la terraza.

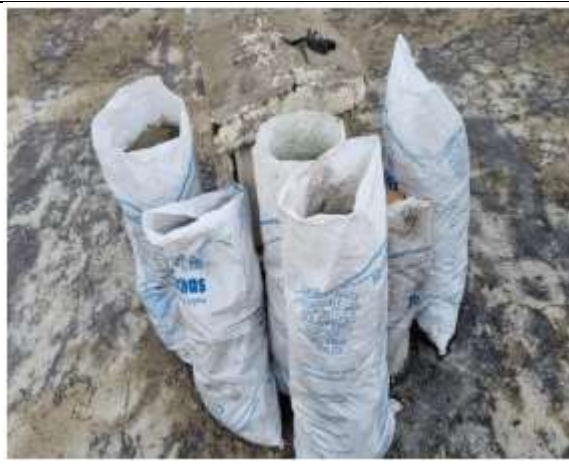
**Fotografía 23.** Disposición para sobrantes del retiro del impermeable existente en la cubierta del edificio.

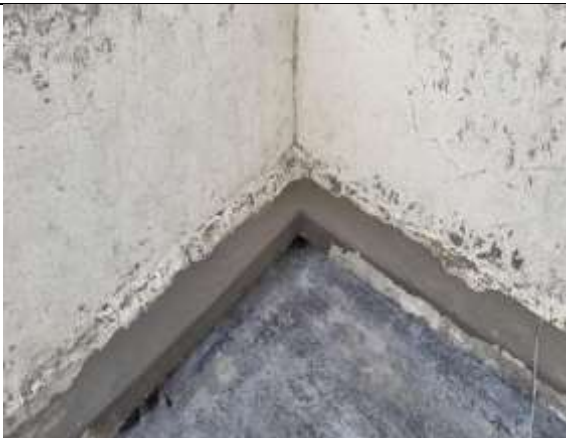
**Fotografía 24.** Reparación de bordes sobre muros en la terraza.

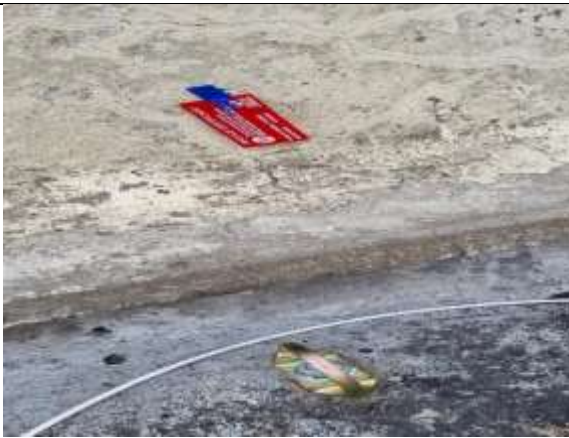
**Fotografía 25.** Evidencia de certificación de anclajes en la cubierta.

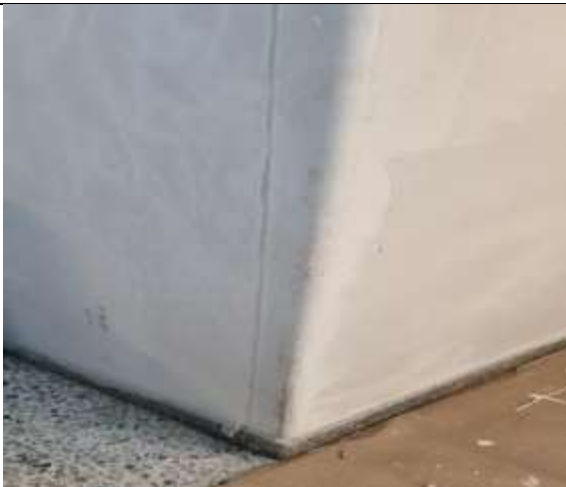
| <p><b>Fotografía 26.</b> Evidencia de instalación de malla para relleno y acabado de muros internos.</p> | <p><b>Fotografía 27.</b> Acabado liso sobre muros de zonas comunes.</p> |

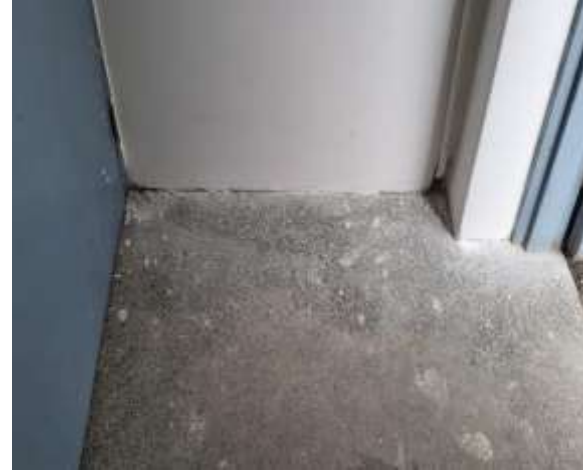
| <p><b>Fotografía 28.</b> Evidencia de comienzo de limpieza en los pisos con el terminado liso sobre los muros internos.</p> | <p><b>Fotografía 29.</b> Muros y divisiones en pasillos internos pendientes de mantenimiento.</p> |

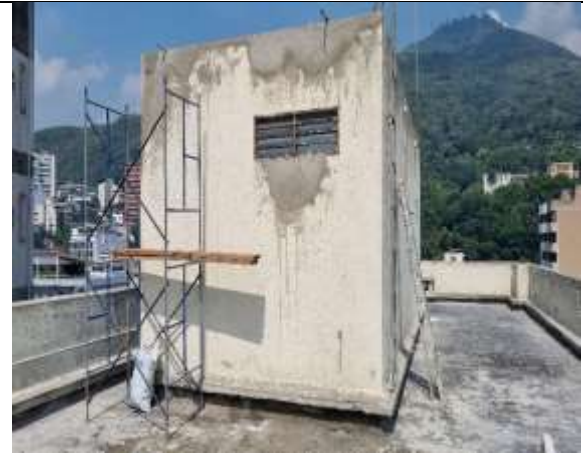
| <p><b>Fotografía 30.</b> Se comienza con la intervención en los muros de la terraza.</p> | <p><b>Fotografía 31.</b> Disposición para sobrantes de la rasqueteada de muros en la cubierta del edificio.</p> |

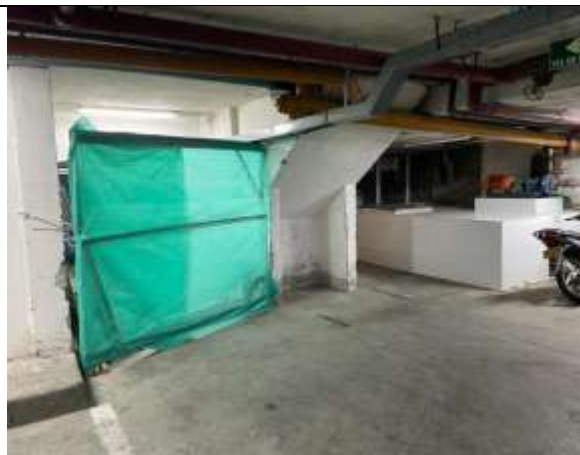
**Fotografía 32.** Cerramiento de almacén en lona verde en el sótano.

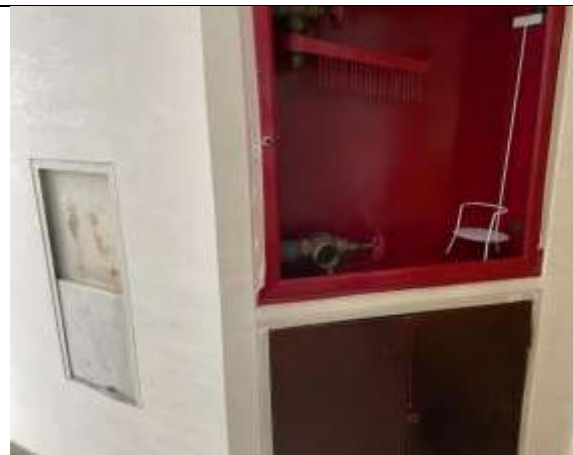
**Fotografía 33.** Evidencia de elementos faltantes en zonas comunes del edificio.

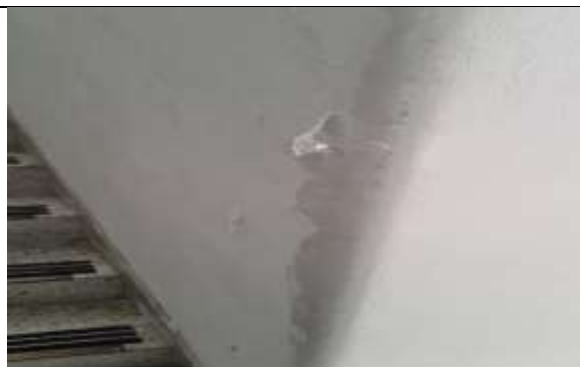
**Fotografía 34.** Evidencia de instalación de malla para relleno y acabado de muros internos.

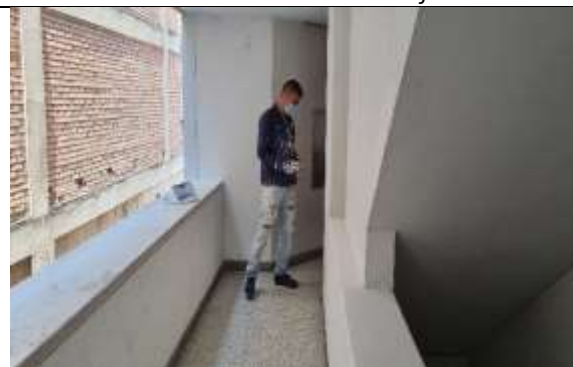
**Fotografía 35.** Acabado liso sobre muros de zonas comunes.

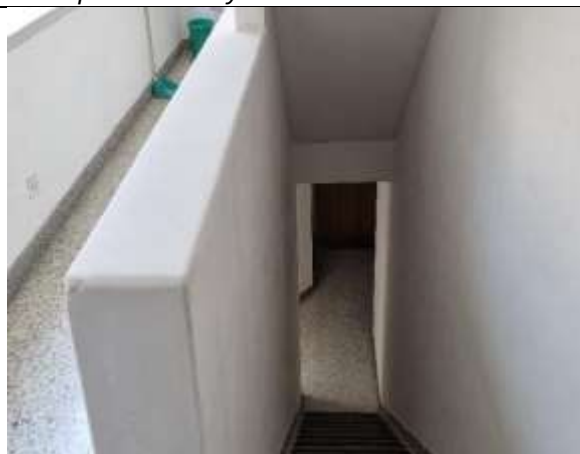
**Fotografía 36.** Evidencia de limpieza en los pisos con el terminado liso sobre los muros internos.

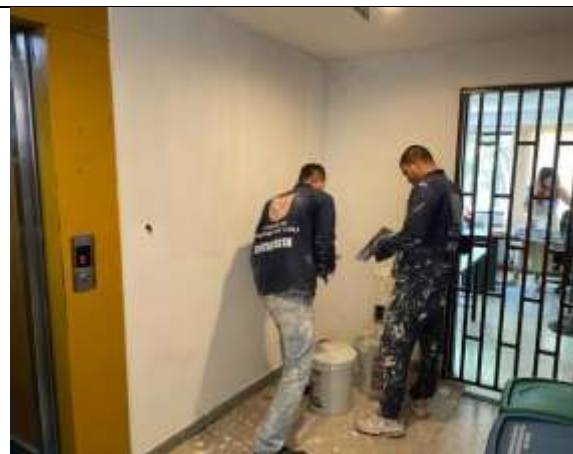
**Fotografía 37.** Muros y divisiones en pasillos internos pendientes de mantenimiento.
