## INFORME DE VISITA TECNICA

**ASUNTO:** Visita de inspección al puente sobre el rio Caño Pavas ubicado en el PR 103+0280

**INFORME DE VISITA TECNICA REALIZADA POR GIA INGENIERIA S.A.S**  
**EL DIA 11 DE ABRIL DE 2018**

**ASUNTO:** Inspección realizada a la erosión presentada en el PR 74+0300 calzada sur

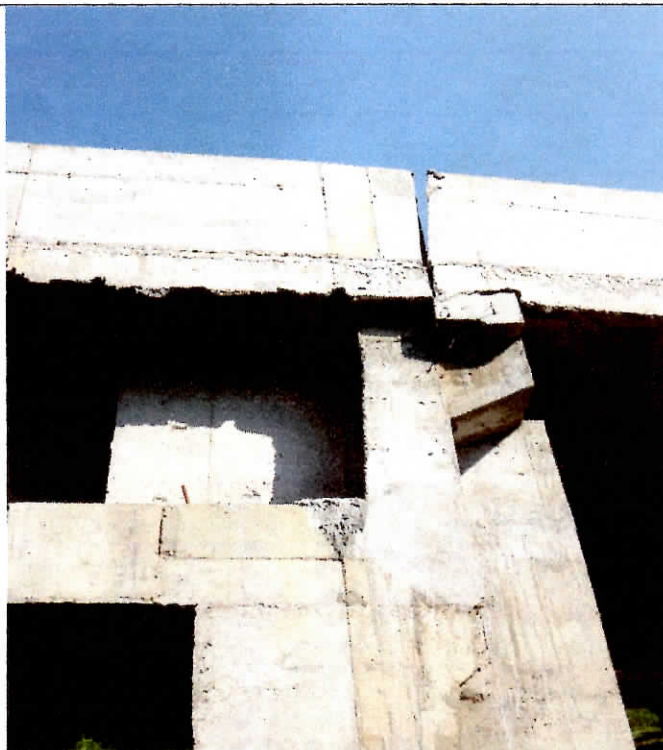
2. La superestructura está apoyada sobre dos estribos a cada extremo del puente, seguida de una losa de aproximación simplemente apoyada con su sistema de amortiguamiento. Se presenta separación de la junta constructiva del new jersey; en la unión del tablero del puente y la losa de aproximación efecto que pudo ser generado por la condición del terreno.

SEPARACION DE JUNTA CONSTRUCTIVA EN NEW JERSEY PUENTE CALZADA SUR

Con el objeto de dar un diagnóstico preciso y tomar medidas correctivas, se requiere el concepto de un especialista estructural, así mismo solicitar los planos y diseños a la entidad competente para evaluar, su integridad estructural; procesos constructivos y demás.

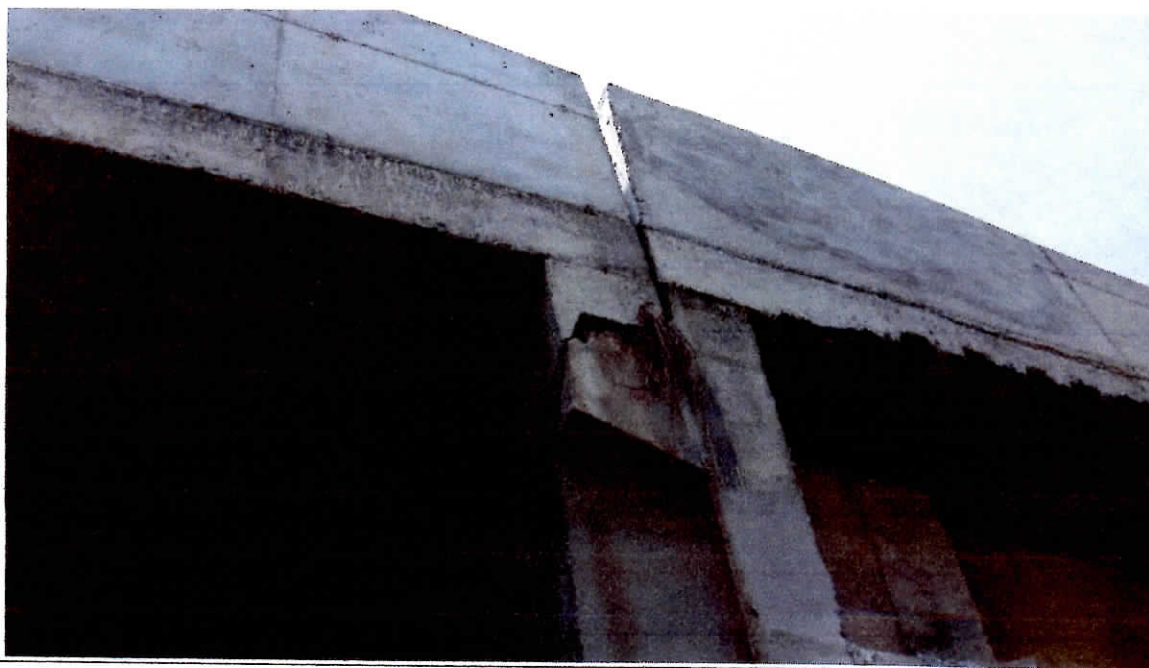
SEPARACION DE JUNTA CONSTRUCTIVA EN NEW JERSEY CALZADA NORTE

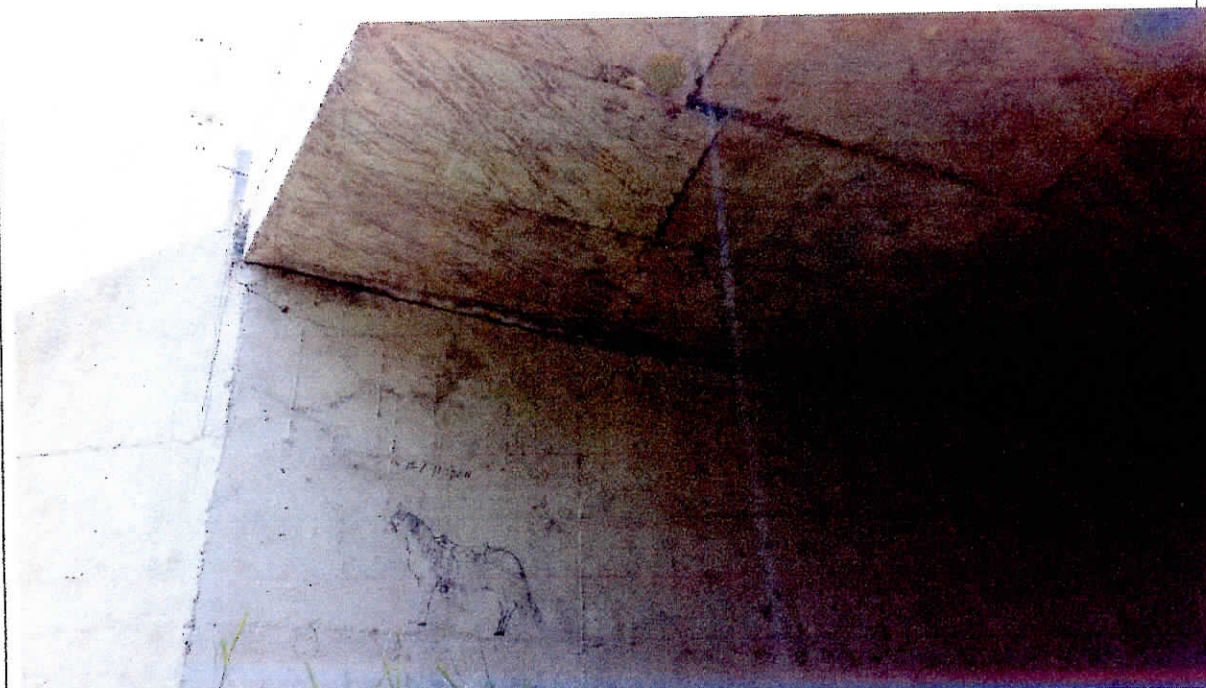
3. El puente de transito sur, presenta las mismas condiciones estructurales y las mismas observaciones del puente de transito norte, pero la losa de aproximación es una estructura monolítica con punto de apoyo en el terreno; por lo tanto no tiene un sistema de amortiguamiento que disipe la carga que se presenta en este punto, generando fracturas y grietas por aplastamiento en todo el vértice del muro de apoyo y la losa. Así mismo fisuras longitudinales y transversales en toda la sección del muro.

**ESTRUCTURA MONOLITICA Y FALTA DE SISTEMA DE AMORTIGUAMIENTO**

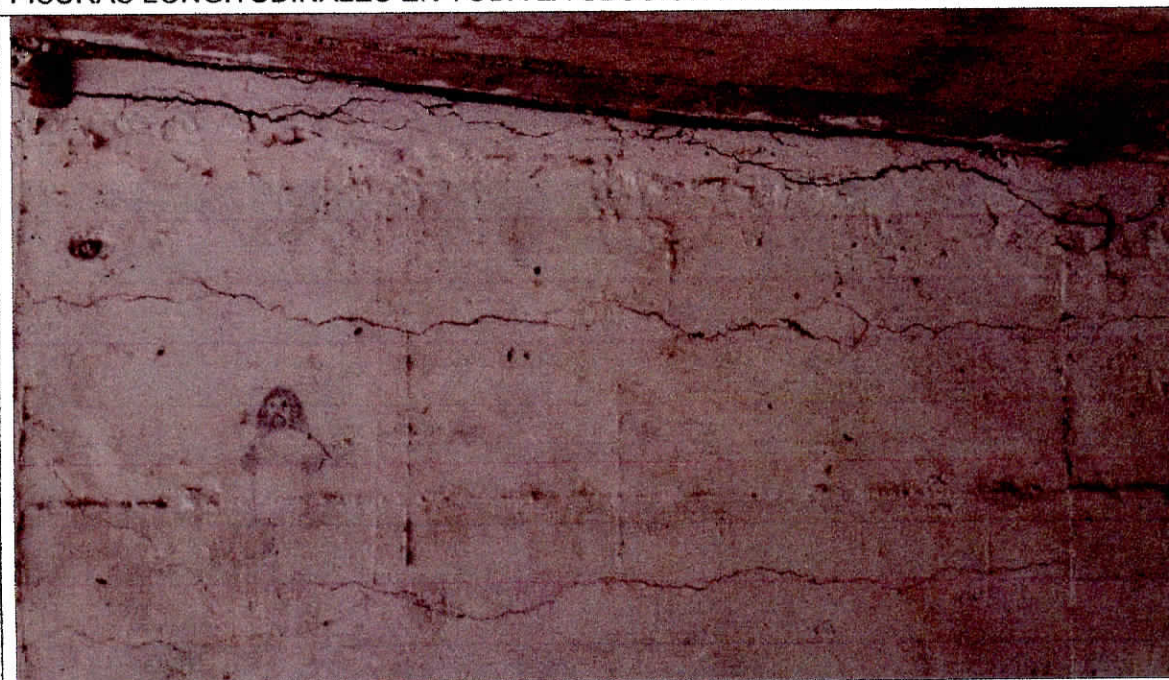
**FISURAS LONGITUDINALES EN TODA LA SECCION DEL MURO DE APOYO**

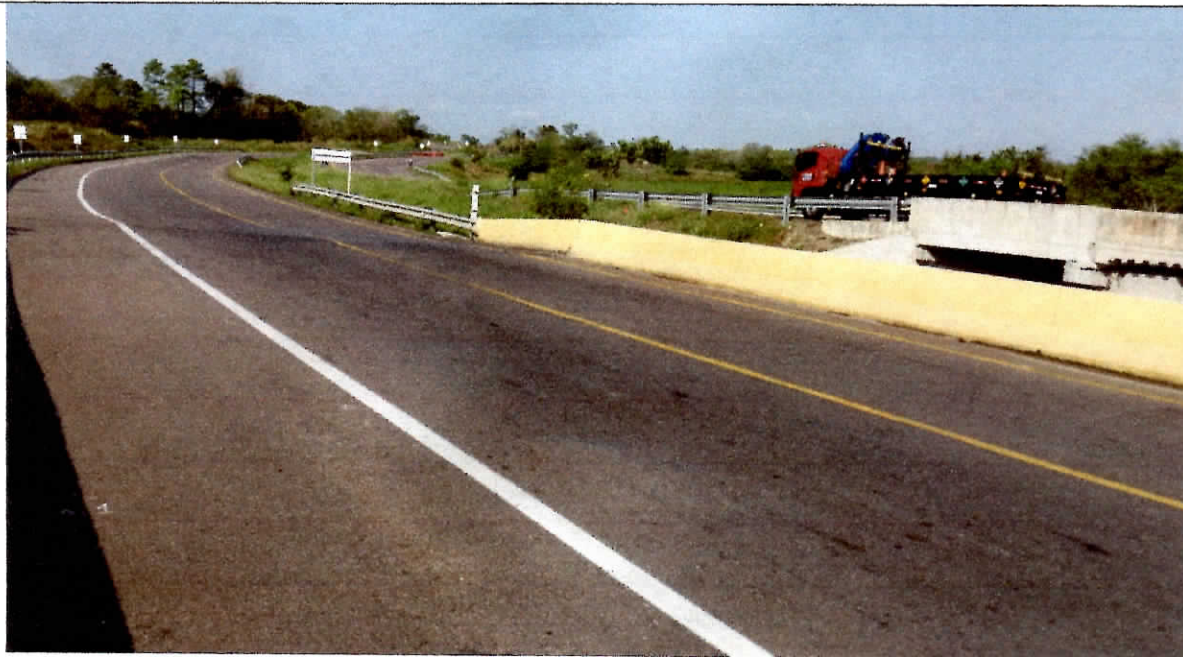
ESTADO DE LA CARPETA Y DIFERENCIA DE NIVEL CON LA VIA CALZADA SUR

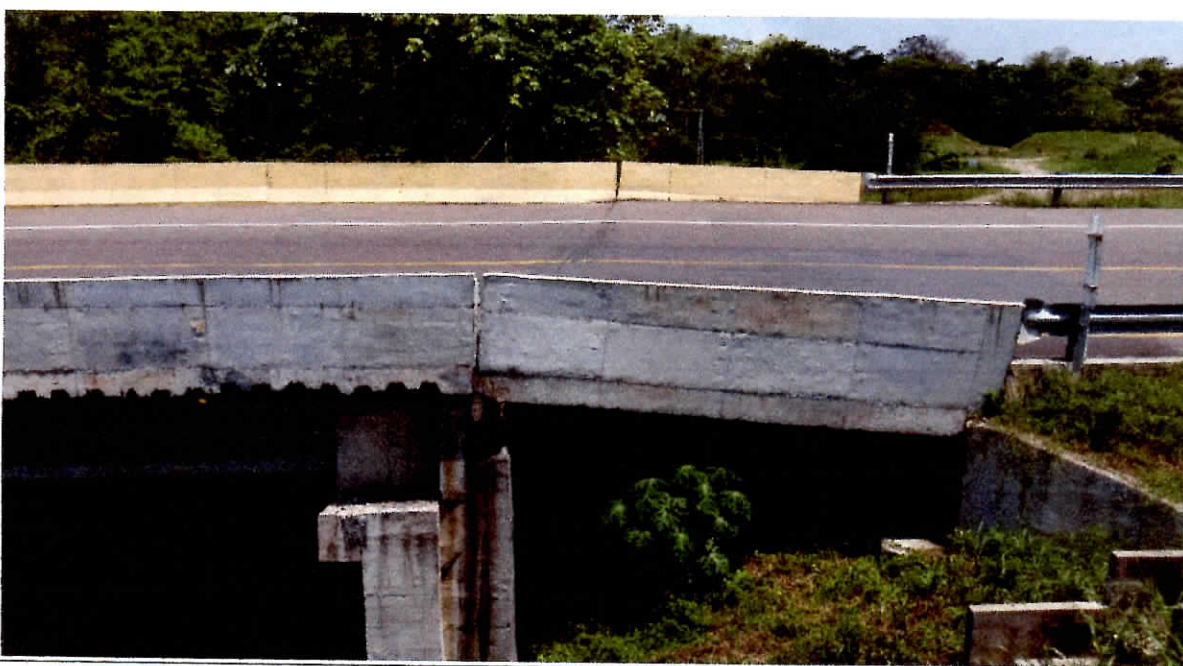
1. El estado de la carpeta asfáltica está en buenas condiciones, no se presentan baches; hay una diferencia de nivel de la vía con respecto a la entrada y salida del puente; el cual puede relacionarse con asentamiento del terreno.

ESTADO DE LA CARPETA Y DIFERENCIA DE NIVEL CON LA VIA CALZADA NORTE

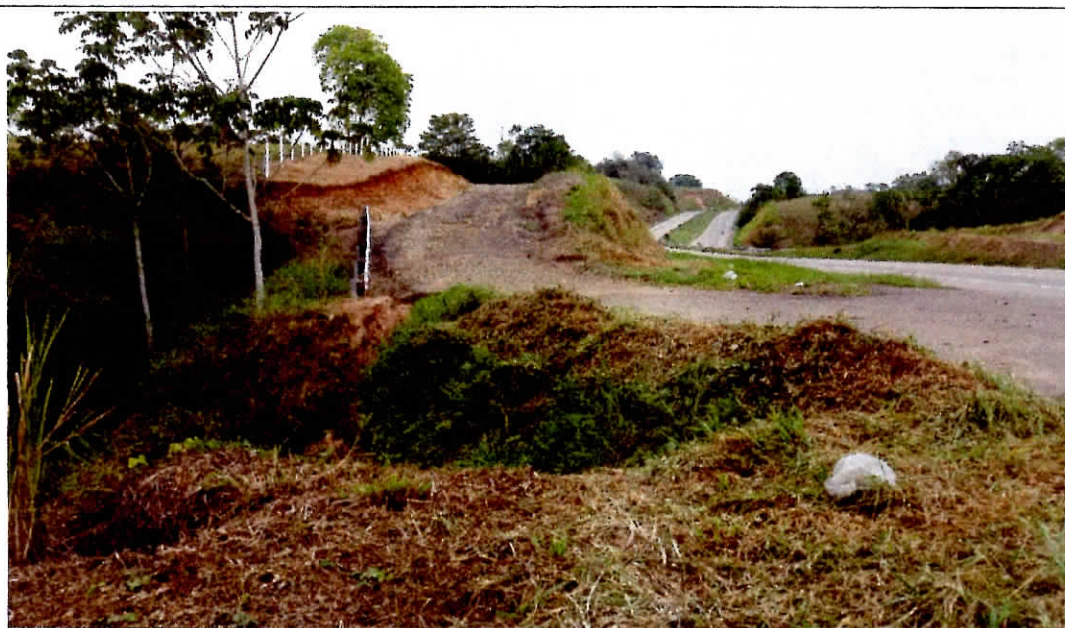
En este sector encontramos un carreteable de acceso a una finca como se observa en la foto 1 del registro fotográfico adjunto, y un acceso a una estación de servicio ubicada cincuenta metros adelante de la socavación en sentido del tráfico. Dado que estos dos acceso se encuentran en una cota más alta, las aguas lluvias y de escorrentía se están depositando en el punto más bajo y es donde se está generando la socavación, ya que no se cuenta con una estructura hidráulica que las conduzca y de manejo hasta el final del talud.

Foto 1. Carreteable acceso finca

Para mitigar esta erosión se hace necesario la construcción de cunetas y un dissipador de energía que conduzca el agua hasta el fin del talud y así evitar que la erosión se siga prolongando hacia la vía y genere daños mayores.

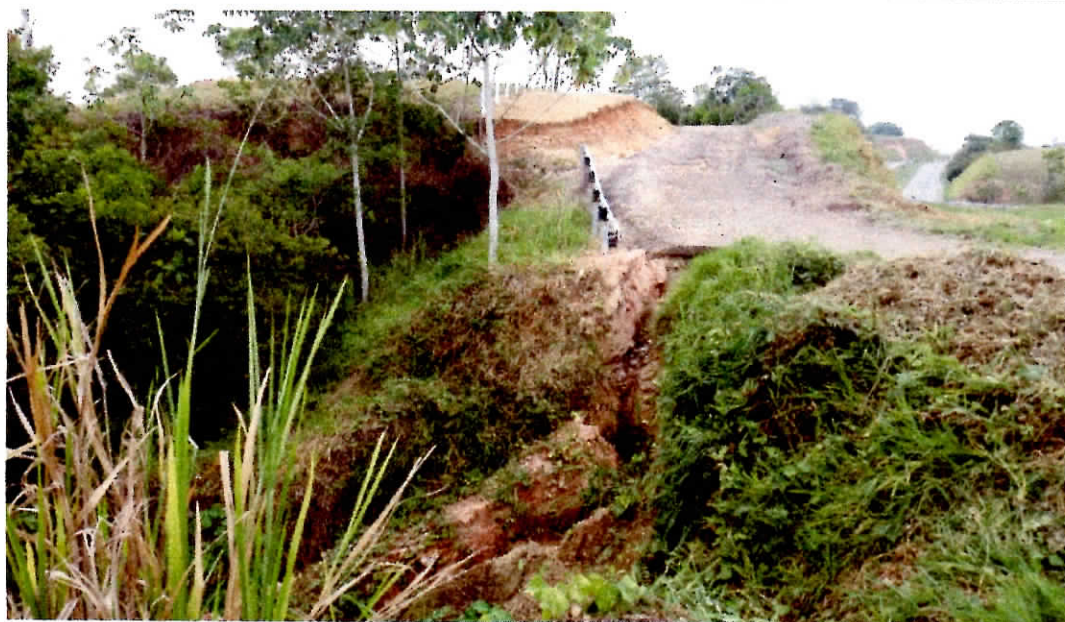
En diferentes recorridos realizados por esta administración se ha venido observando que en el PR74+0300 calzada de tránsito sur costado derecho, se presenta socavación en el talud inferior con una área afectada de aproximadamente ochenta metros cuadrados.

Foto 2. Socavacion generada por aguas que provienen de la

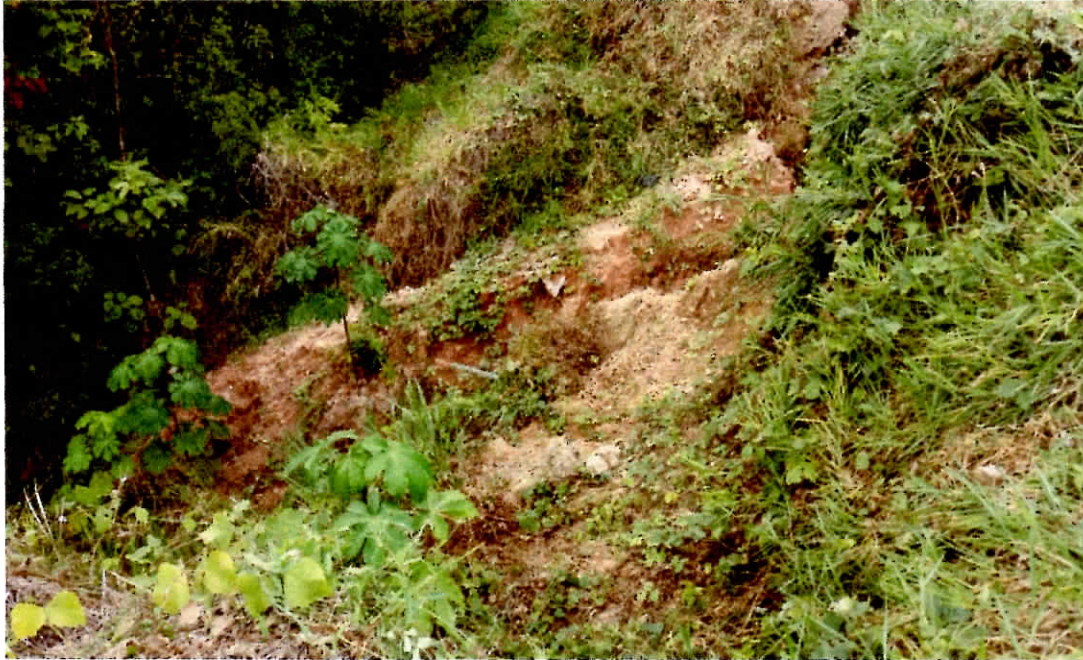
Aunque este daño se viene presentando aproximadamente a 10 metros de la estructura de la vía, es necesario dar manejo para evitar futuras afectaciones directas a la calzada; poniendo en riesgo de pérdida de banca el sector.

Foto 3. Talud afectado

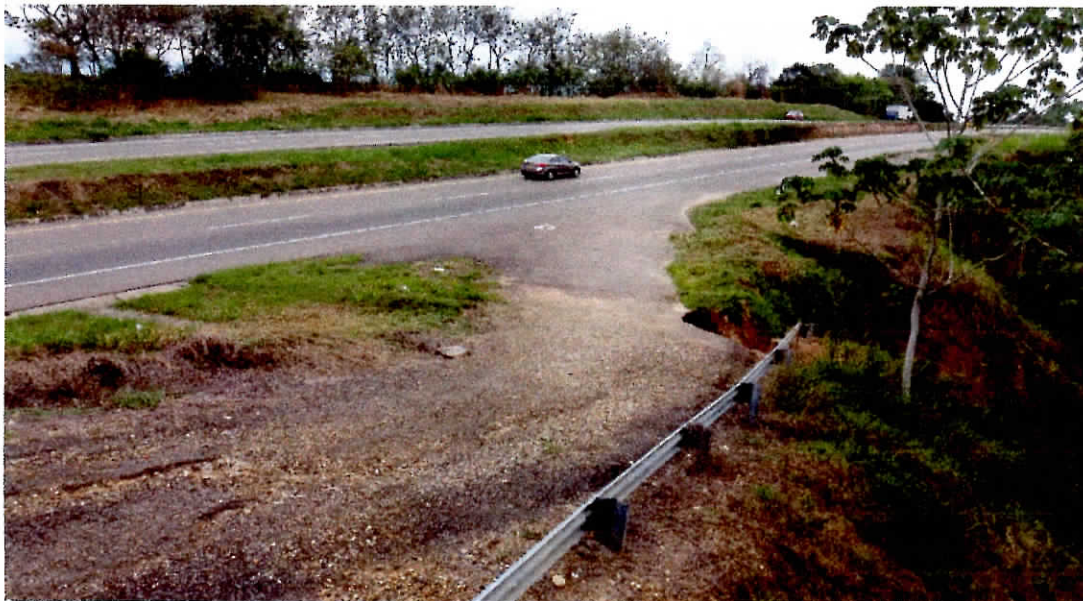
Foto 4. Zona afectada por la escorrentía
