**Asunto:** Diagnostico técnico en atención al evento: 5397936

**DIAGNÓSTICO TÉCNICO – DI-17563**  
**SUBDIRECCIÓN DE ANÁLISIS DE RIESGOS Y EFECTOS DE CAMBIO CLIMÁTICO**  
**GRUPO ASISTENCIA TÉCNICA**  
**RADICADOS IDIGER No.**  
**EVENTO No. 5397936**

#### 5. ESCENARIO DE RIESGO: Actividad de la construcción.

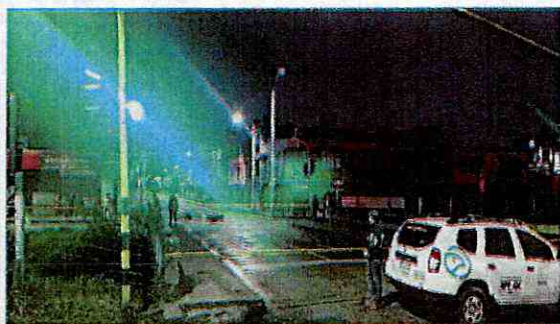
En el polígono evaluado se identifican en el costado sur tres estructuras emplazadas en los predios de la Calle 3 # 58-19, Calle 3 # 58 – 35 y en la Carrera 60 # 2C – 86 (Carrera 60 Av. Calle 3 Esquina), entre los que se encuentran viviendas y locales de uso comercial; (costado norte) se localiza la Av. Calle 3 sentido occidente-oriente, construida posiblemente en pavimento asfáltico con dos carriles y un solo sentido de circulación, y al costado norte de la vía se localiza el Canal Comuneros el cual se conforma por un talud de corte en donde se identifican en la parte alta individuos arbóreos de diferentes tamaños y en la parte baja se encuentra localizada la estructura del canal, correspondiente a placas de concreto. Adicionalmente dentro del polígono también se identifica en el costado noroccidental la intersección vial de la Carrera 60 a la altura de la Av. Calle 3 donde se encuentra ubicado un puente vehicular que atraviesa el Canal comuneros. (Ver foto 1).

Foto 1. Vista general del puente vehicular

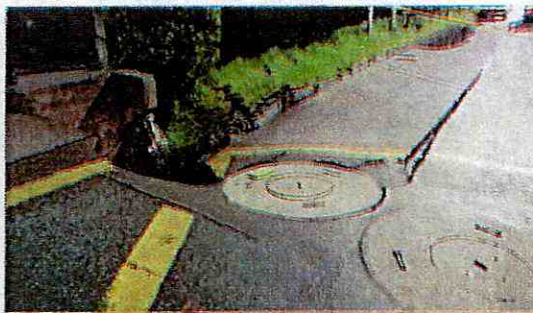
El evento de emergencia se atende el martes 7 de junio de 2022 a la 1:30 am, debido a que se presenta el hundimiento del carril izquierdo de la Av. Calle 3 sentido occidente oriente de aproximadamente 10 metros de longitud por 3 metros de ancho, tramo adyacente al canal comuneros, adicionalmente se identifican grietas de tendencia lineal por el lomo de la vía. (Ver foto 2); adicional a lo anterior, se provocó un movimiento en masa que generó un volumen de material de 4,00 m<sup>3</sup> aproximadamente, este material se depositó en la parte alta del talud del canal Comuneros, donde se encuentra el soporte estructural del puente generando desprendimientos y desplazamiento de los muros pantalla en concreto que protege los pilotes del puente, (Ver foto 3).

Foto 2. Vista general del hundimiento el carril izquierdo aferente al extremo sur del puente vehicular

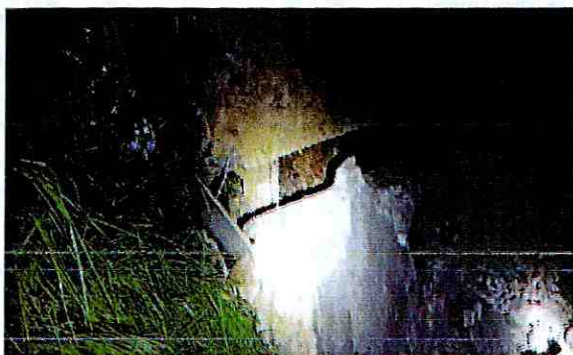
**Foto 3.** Vista del muro pantalla en concreto que protege los pilotes, sufre desplazamiento hacia el canal Comuneros.

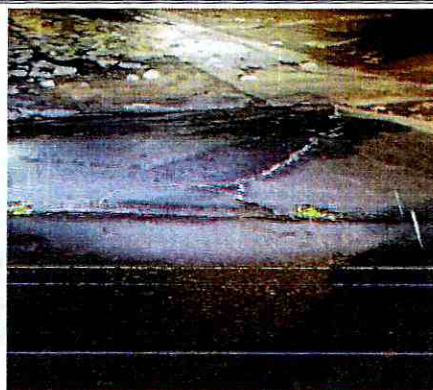
Así mismo en la parte media del talud del canal existen placas en concreto las cuales han sufrido agrietamiento y en ocasiones desplazamiento vertical hacia el interior del mismo (Ver fotografía 4), en el momento de la atención de emergencia se observa que desde el lomo de la vía Av. Calle 3 calzada Sur, se muestran agrietamientos de tendencia longitudinal a la vía, por donde continua el ingreso de aguas lluvias al área afectada, (Ver foto 5); es de mencionar que por este sitio cruzan las redes de servicios públicos como gas, acueducto, alcantarillado y redes eléctricas. (Ver foto 6).

**Foto 4.** Vista de placas en concreto en el talud que conforma el canal, las cuales han sufrido agrietamiento y en ocasiones desplazamiento vertical hacia el canal Comuneros

- A la Empresa de Acueducto, Agua y Alcantarillado de Bogotá - EAAB, desde el marco de sus competencias, dado que en la visita realizada se identificó afectaciones en el talud adyacente o que hace parte del canal Comuneros, se recomienda realizar las reparaciones y mantenimiento respectivo a que haya lugar, con el fin de garantizar la funcionalidad y la estabilidad del talud.

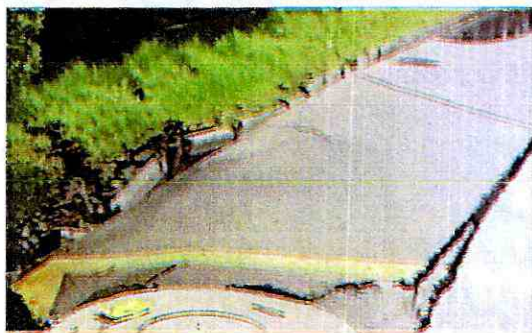
**Foto 5.** Agrietamiento de tendencia longitudinal a la vía, por donde continua el ingreso de aguas lluvias,

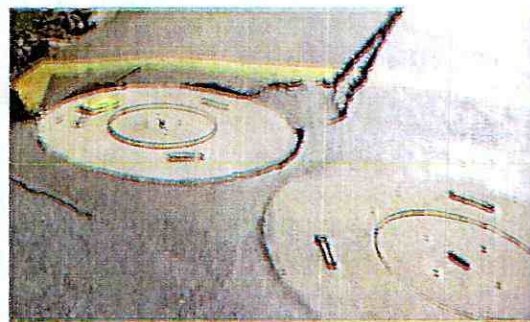
**Foto 6.** Vista de redes de servicios de alcantarillado.

- A la Empresa de Acueducto, Agua y Alcantarillado de Bogotá - EAAB, desde el marco de sus competencias, dado que en la visita realizada se identificó en la zona afectaciones en el sistema de alcantarillado de la zona evaluada, se recomienda realizar las reparaciones y mantenimiento respectivo a que haya lugar, con el fin de garantizar la funcionalidad del servicio y la estabilidad de la zona.

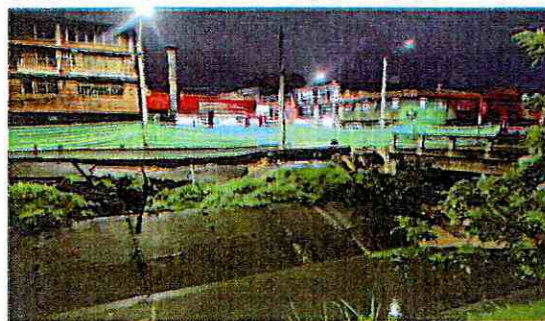
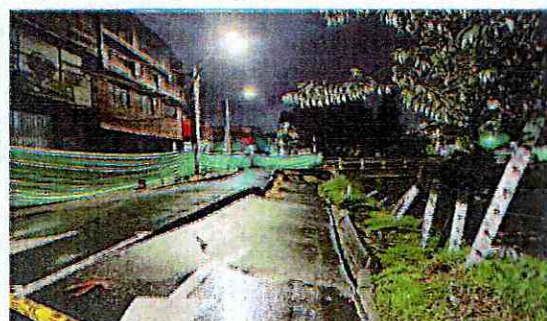
El martes 7 de junio a las 21:00 horas se realiza seguimiento a la situación presentada, donde se evidencia aumento en los daños identificados en la madrugada del día 7 de junio, identificando el colapso total del carril izquierdo en el costado sur de la vía vehicular de la Av. Calle 3 a la altura de la Carrera 60 en sentido occidente – oriente en una longitud de 26 m aproximadamente, así como pérdida de soporte del carril del costado derecho y separación del andén con respecto a la vía, el cual se encuentra a una distancia aproximada de un (1) metro de longitud de los predios aledaños. Adicionalmente se evidencia afectaciones en el sistema de alcantarillado y en las placas que hacen parte de la estructura en concreto del canal comuneros (Ver fotos 7-11).

**Foto 7 y 8.** Vista general del colapso total del carril izquierdo y pérdida de soporte carril derecho vía vehicular de la Av. Calle 3 entre Carrera 58 y Carrera 60, (Seguimiento 0706/2022 21:00hrs)

- Al Instituto de Desarrollo Urbano - IDU, desde sus competencias realizar la verificación de estabilidad y funcionalidad de la vía, así como las reparaciones pertinentes de la estructura del tramo de vía afectado en la Av. Calle 3 entre la Carrera 58 y la Carrera 60, con el fin de garantizar la funcionalidad de la vía y la estabilidad de la zona.

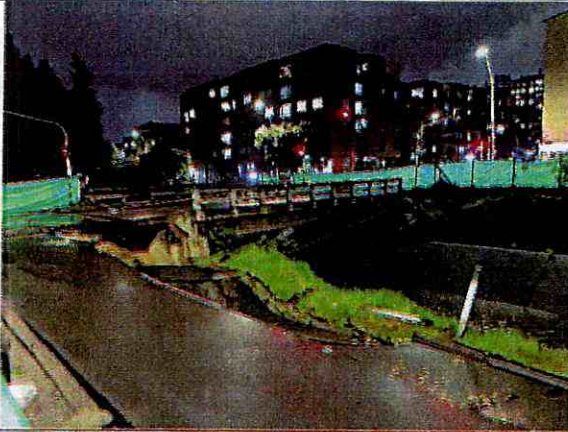
**Foto 9.** Vista Puente de la Carrera 60 a la altura de la Av. Calle 3  
(Seguimiento 0706/2022 21:00hrs)

- Al Instituto de Desarrollo Urbano - IDU, desde sus competencias verificar el puente vehicular de la Carrera 60 arriba de la Av. Calle 3, con el fin de garantizar la funcionalidad y la estabilidad del mismo.

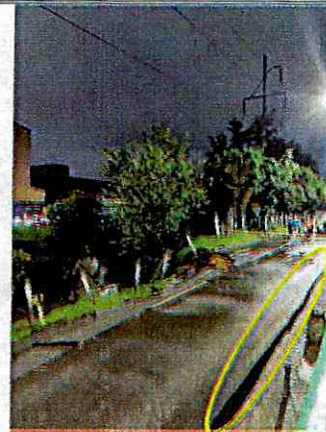
**Foto 10.** Vista general separación estructura de  
pavimento del andén costado sur (Seguimiento  
0706/2022 21:00hrs)

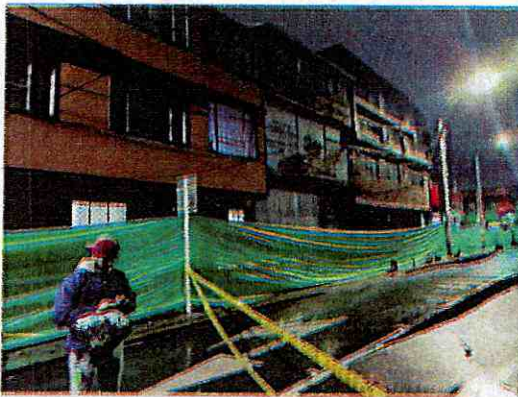
**Foto 11.** Vista General Predios localizados frente a la vía Vehicular  
de la Av. Calle 3 entre Carrera 58 y Carrera 60

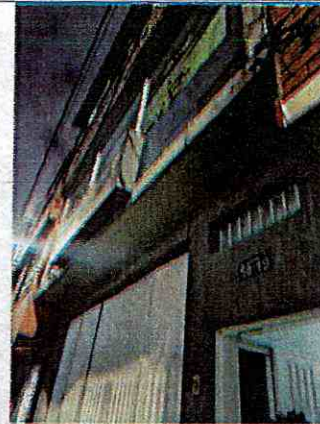
**Foto 12.** Vista general acceso Predio localizado en  
la Calle 3 # 58 - 19

- A los responsables del local comercial localizado en el primer y segundo nivel del Predio de la Calle 3 # 58 - 19, acoger la recomendación de restricción preventiva de uso, hasta tanto se garantice la estabilidad de la vía y anden de la de la Av. Calle 3 entre la Carrera 58 y la Carrera 60.

- A los responsables de la unidad habitacional del tercer nivel del Predio de la Calle 3 # 58 - 19, acoger la recomendación de evacuación preventiva, hasta tanto se garantice la estabilidad de la vía y anden de la de la Av. Calle 3 entre la Carrera 58 y la Carrera 60.

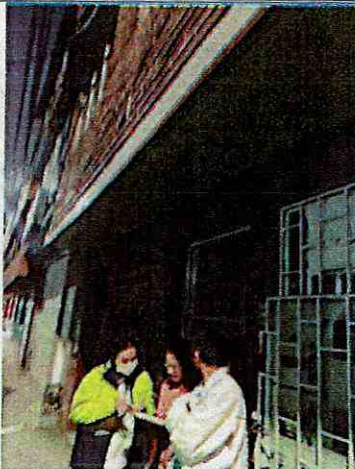
**Foto 13.** Vista general acceso Predio localizado en la Calle 3 # 58 -  
35

- A los responsables de las dos unidades habitacionales localizadas en el primer y segundo piso del Predio de la Calle 3 # 58 - 35, acoger la recomendación de evacuación preventiva, hasta tanto se garantice la estabilidad de la vía y anden de la de la Av. Calle 3 entre la Carrera 58 y la Carrera 60.

- A los responsables de las dos unidades habitacionales localizadas en el tercer y cuarto piso del Predio de la Calle 3 # 58 - 35, acoger la recomendación de restricción preventiva de uso, hasta tanto se garantice la estabilidad de la vía y anden de la de la Av. Calle 3 entre la Carrera 58 y la Carrera 60.

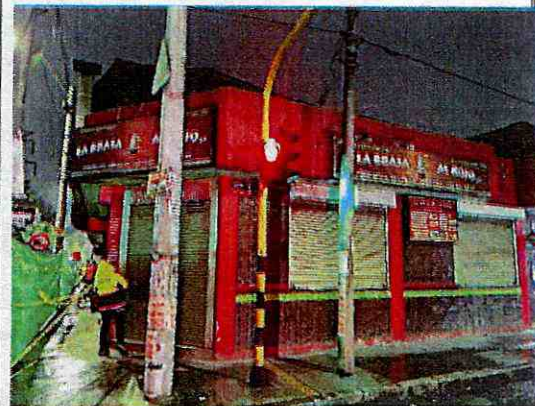
**Foto 14.** Vista general acceso local comercial  
localizado en la Carrera 60 # 2C - 86 (Carrera 60  
con Av. Calle 3 Esquina).

- A los responsables del local comercial localizado en la Carrera 60 #2C – 86 (Carrera 60 Av, Calle 3 Esquina), acoger la recomendación de restricción preventiva de uso, hasta tanto se garantice la estabilidad de la vía y andén de la de la Av. Calle 3 entre la Carrera 58 y la Carrera 60.

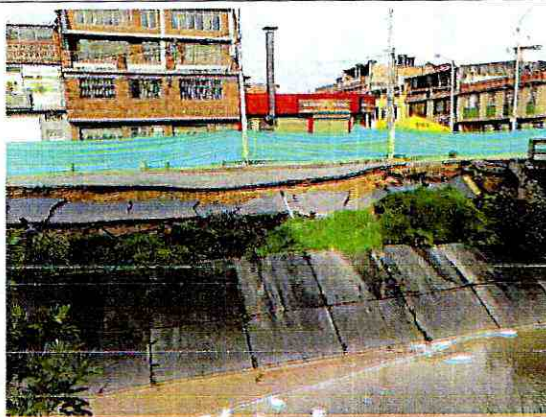
Foto 15. Vista General Vía Colapsada Seguimiento del 08/06/2022

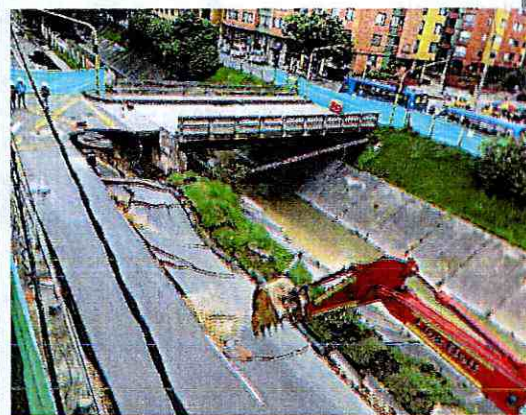
Foto 16. Vista general vía afectada, canal comuneros y puente Carrera 60. Seguimiento del 08/06/2022

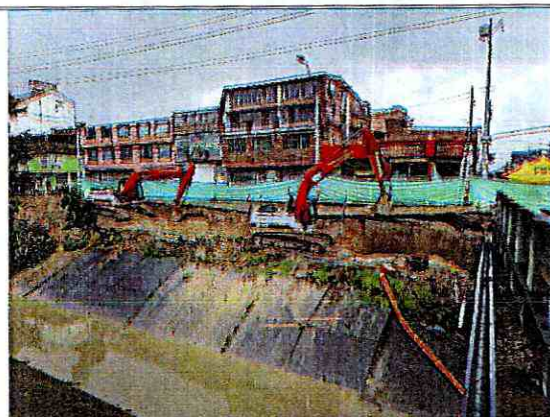
Foto 17. Vista maquinaria de la EAAB. Seguimiento del 09/06/2022

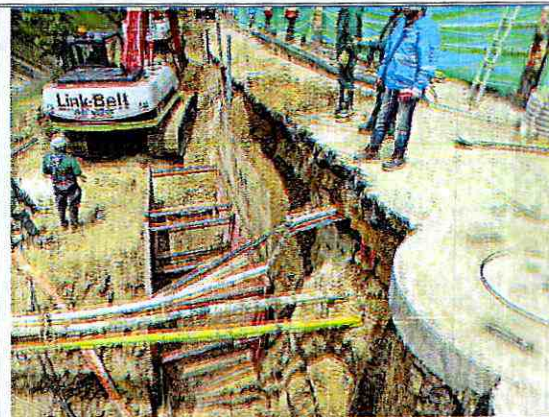
Foto 18. Vista entibado zona de excavaciones. Seguimiento del 09/06/2022

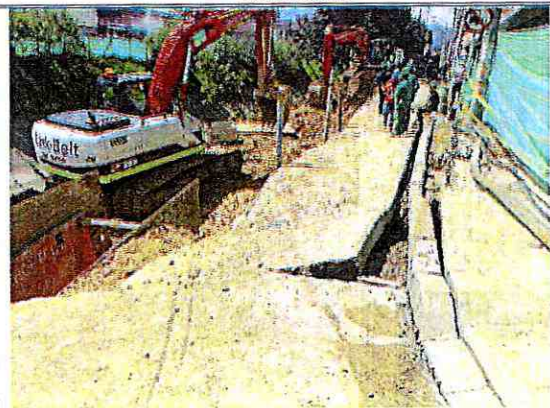
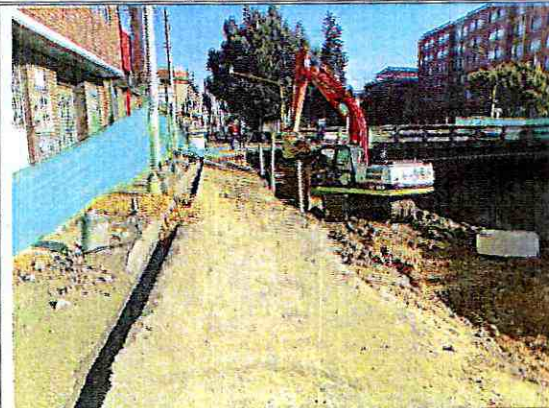
Foto 19 y 20. Vista maquinaria de la EAAB y trabajos por parte de la EAAB. Seguimiento del 10/06/2022.
