**CONTRATO DE OBRA PUBLICA  
N° 1967 DE 2022**

“ADECUACION Y/O MEJPORAMIENTO DE EQUIPAMIENTOS HOGAR DE PASO, SECRETERIA DE CULTURAY TURISMO, DEPENDENCIAS DE ADMINISTRACION DEL PALACIO MUNICIPAL EN EL MUNICIPIO DE SAN JOSE DE CUCUTA – LOTE 1 HOGAR DE PASO”

**INFORME TECNICO DE OBRA No. 1**

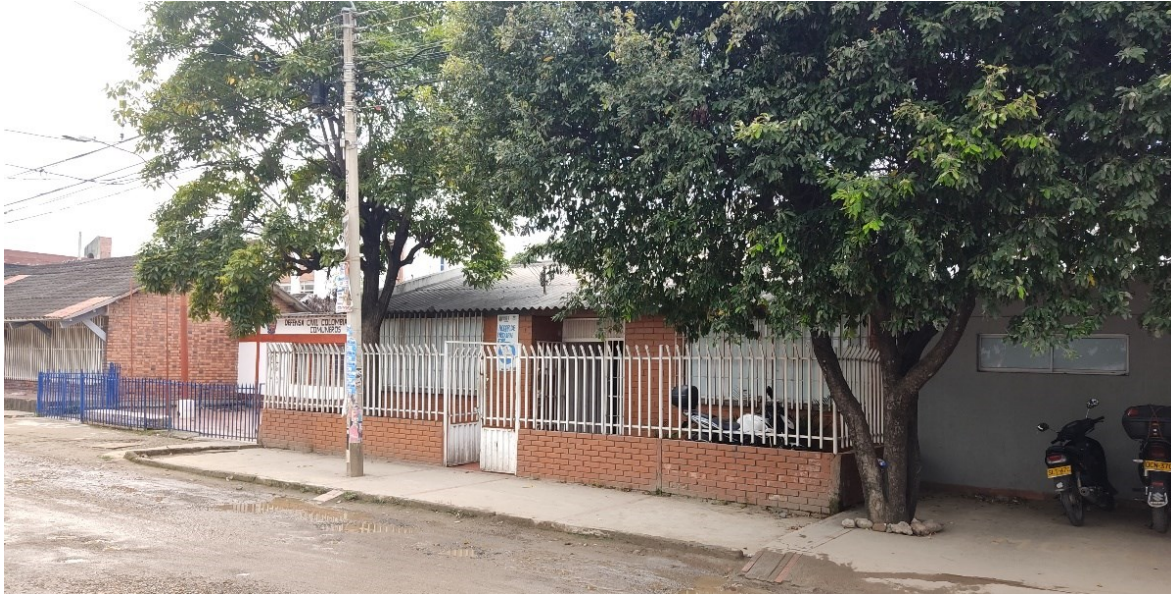
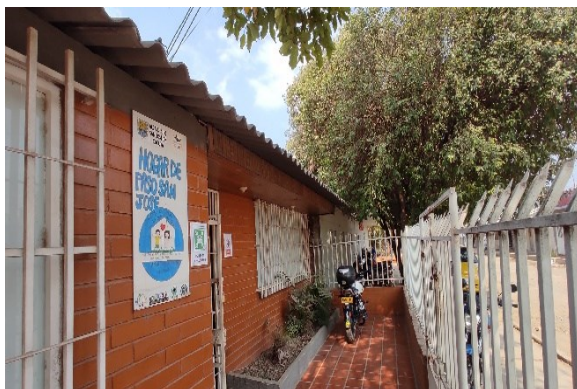
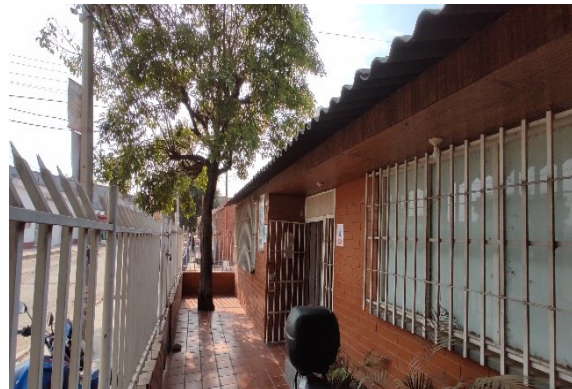
**Estado inicial fachada:** En el área de la fachada del presente hogar de paso se evidencia un deterioro considerable, ya que se encuentra expuesto a factores de cambio climático, además de residuos provenientes de la carretera que está sin pavimentar, lo cual genera una constata capa de partículas de mugre en la fachada, cabe resaltar que al no existir una canal que recolecte las aguas lluvias estas caen sobre el piso y el muro afectando su condición en el transcurrir de los días.

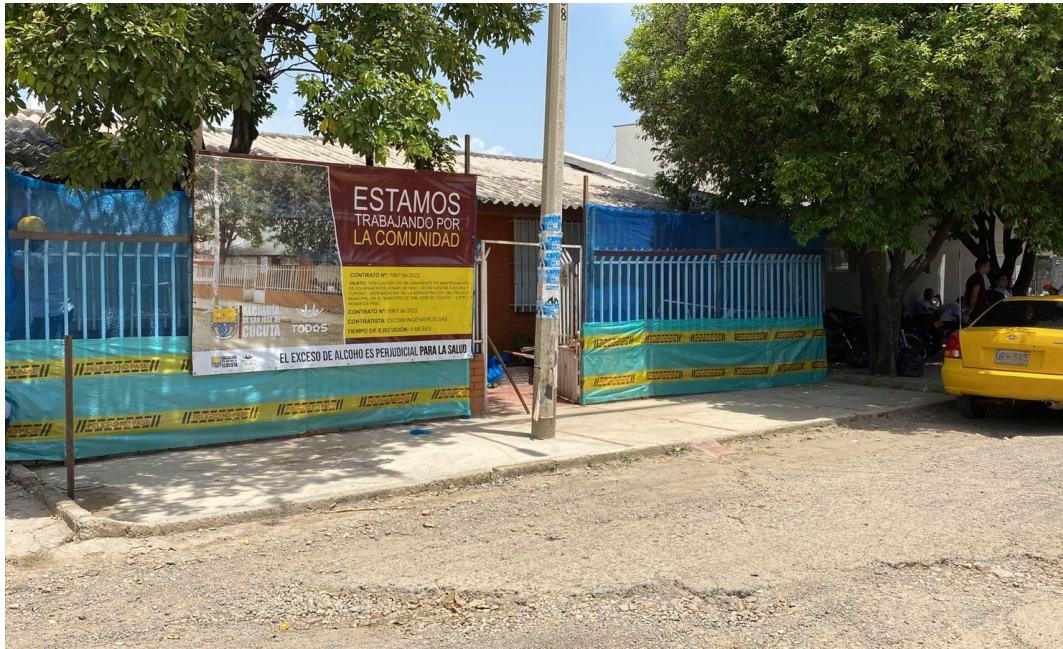
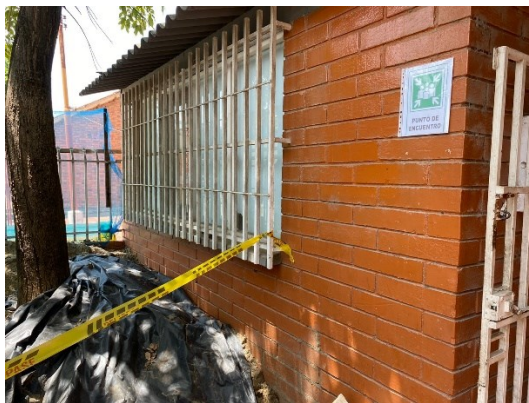
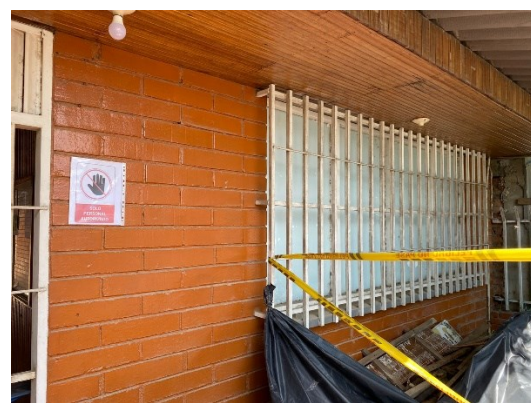
**Estado actual de la fachada:** Se realizó el cerramiento estipulado con su señalización de peligro y su valla informativa, el cual tiene la información del contrato. Actualmente se evidencia que la reja que existe es demasiado baja para la seguridad del hogar de paso, lo cual ha ocasionado que las personas intenten ingresar a manera irregular al lugar de la obra.

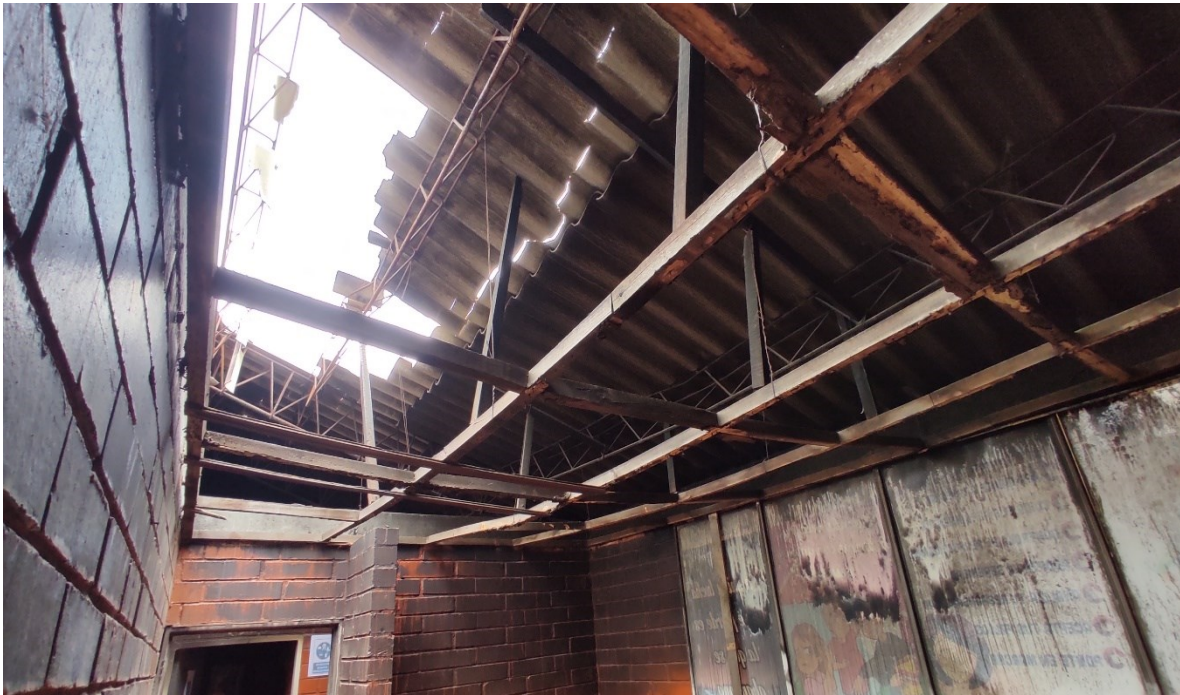
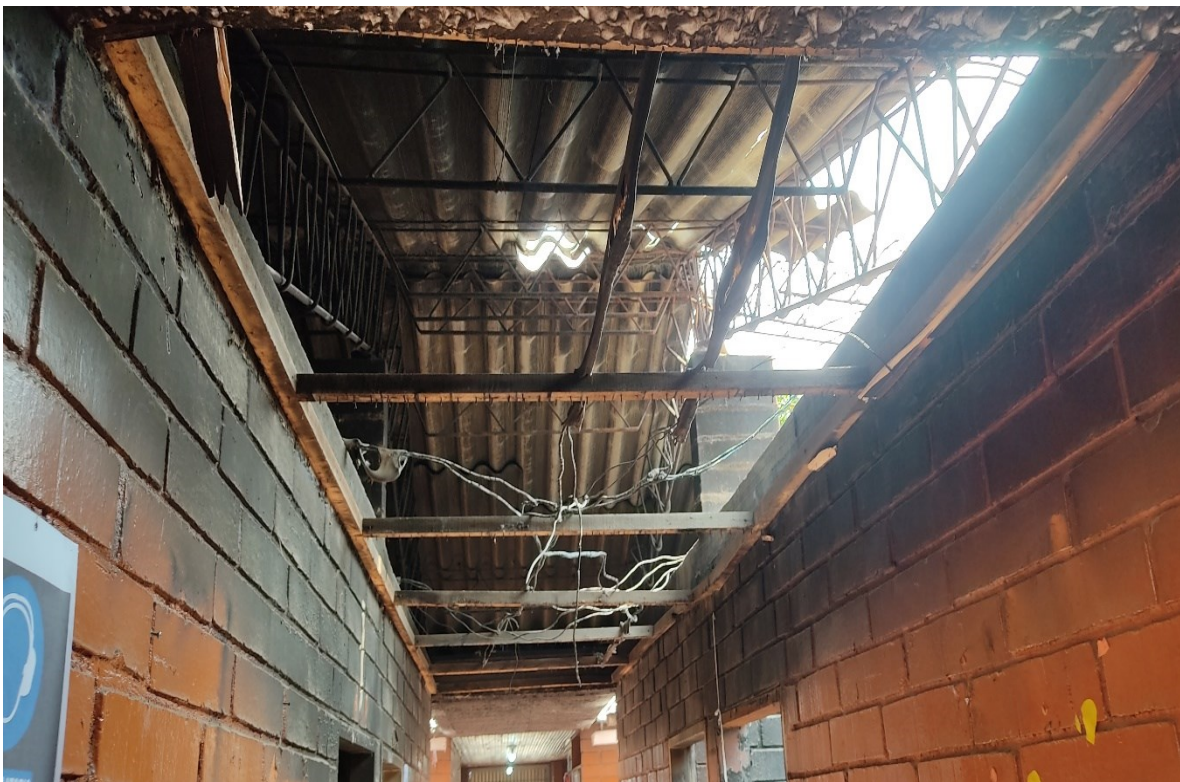
**Estado inicial cubierta:** la teja en asbesto cemento se encuentra en mal estado debido al incendio que ocurrió en años anteriores, por otro lado, al estar expuesto durante tanto tiempo debilito y termino por oxidar toda su estructura metálica, la cual se muestra con agujeros, lo cual permite el paso del agua lluvia al interior.

Las cerchas metálicas también sufrieron afectaciones provenientes del incendio, esto genera una deformación y perdida de resistencia de cada elemento.

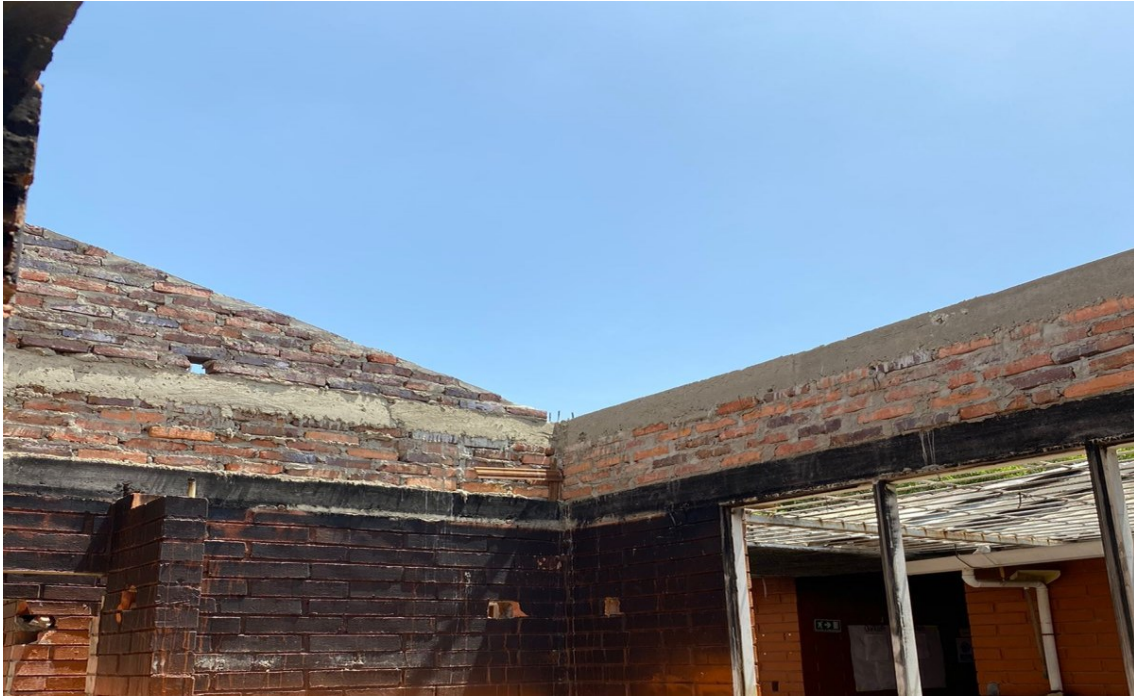
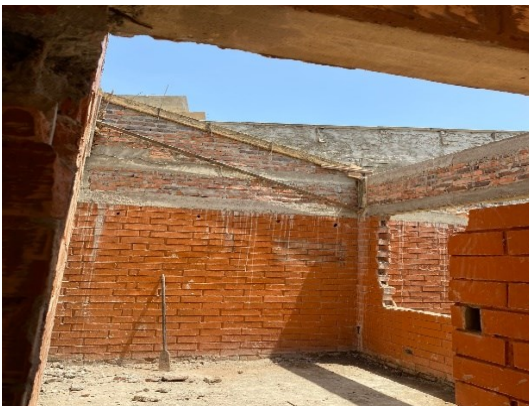
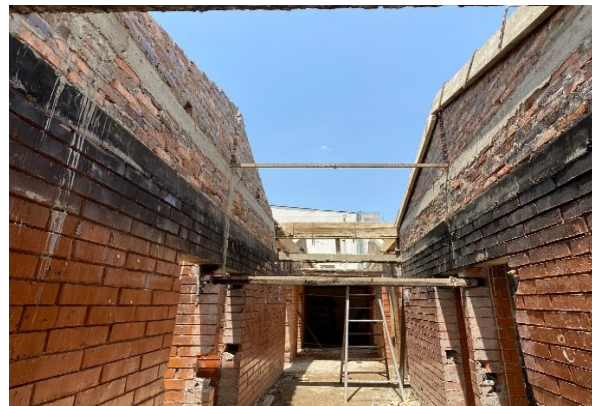
**Estado actual cubierta:** Se realizó el retiro de la teja de asbesto cemento la cual se encontraba con fisuras y deformaciones, además de fallas en la estructura metálica provocando que se convirtiera en una zona de alto riesgo.

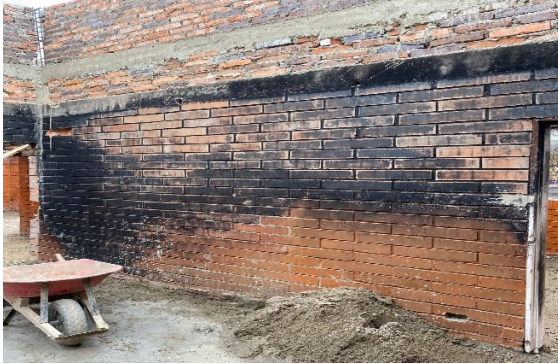
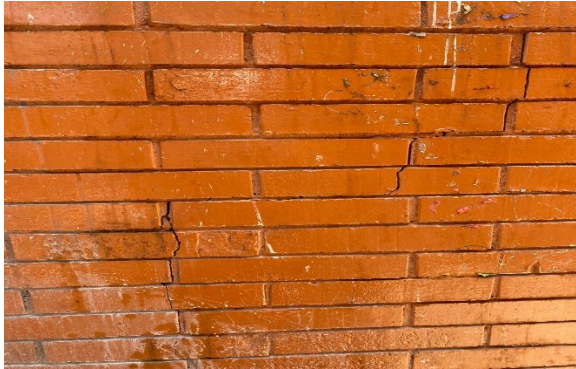
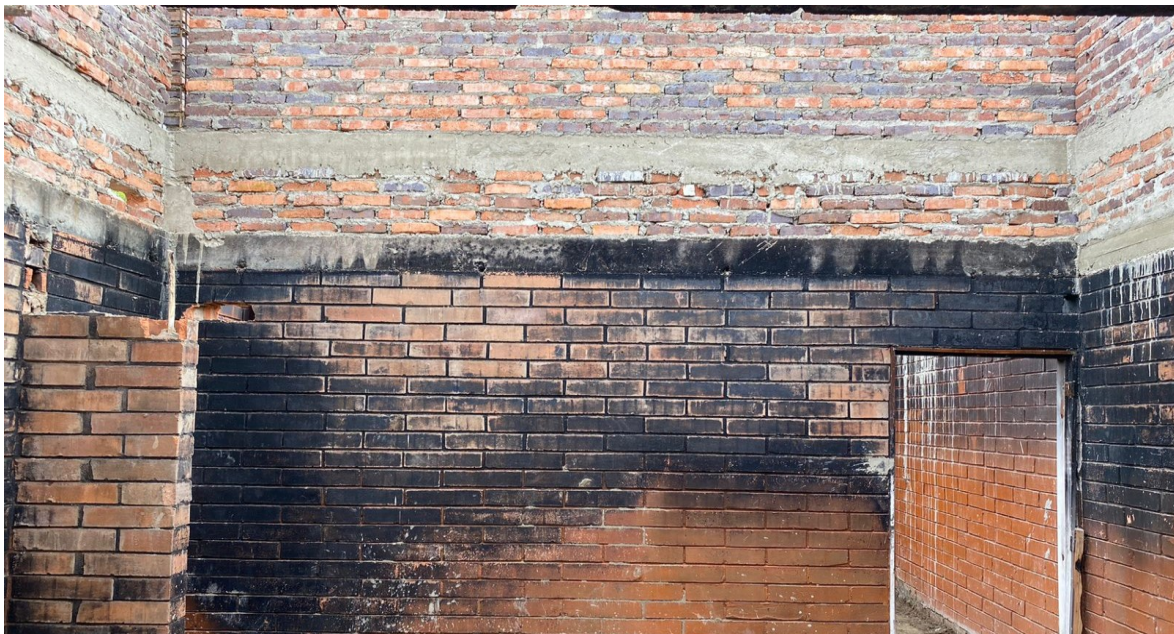
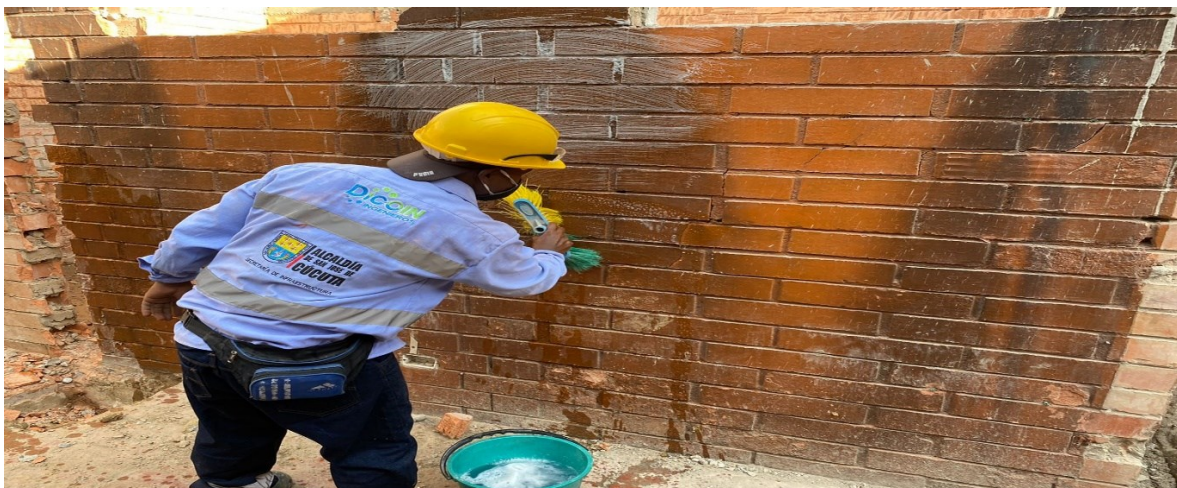
**Estado inicial de los muros:** Gran parte de los muros presentan fisuras como se muestran en las imágenes, además se evidencian manchas provenientes del incendio que tuvo origen al interior del hogar de paso.

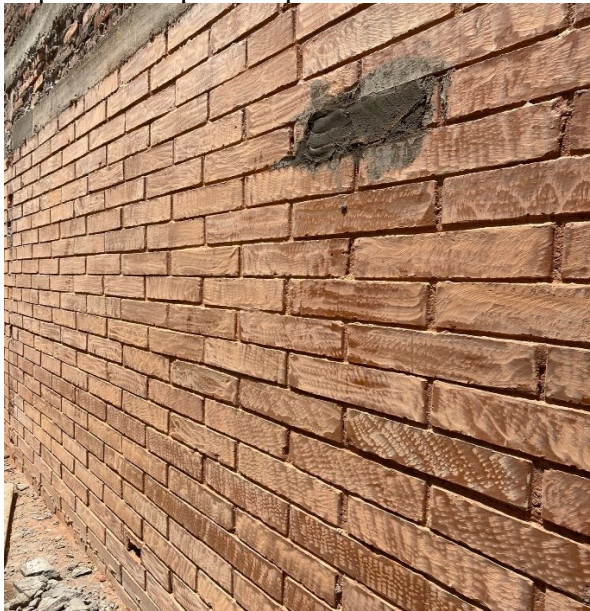
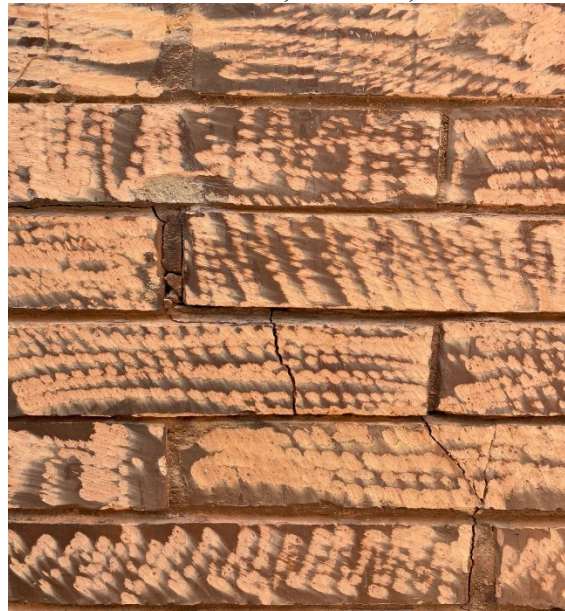
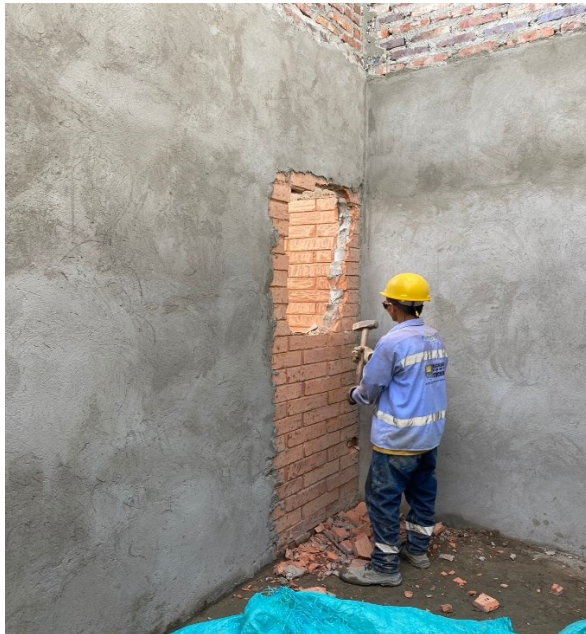
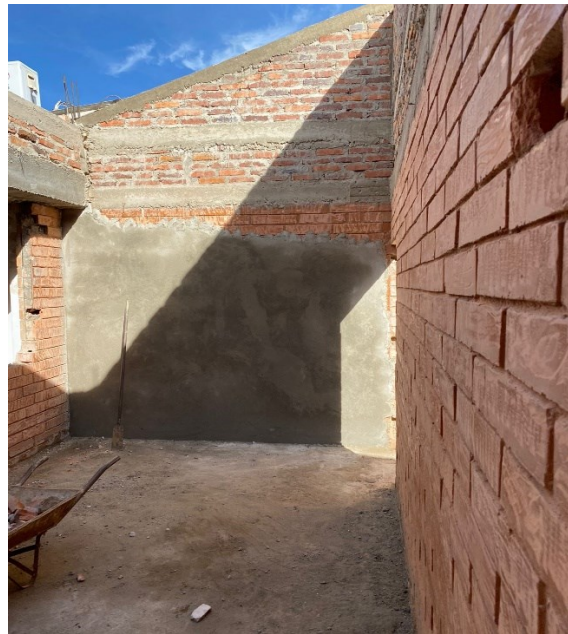
**Estado actual de los muros:** Se realizo limpieza y pulida de los muros del hogar de paso en las zonas afectadas por el incendio, además se piensa ejecutar las reparaciones correspondientes para poder eliminar las fisuras en los muros que las presentan. Se ejecuto actividad muro en ladrillo de obra para cuchillas o pendiente para cubierta. Además se realizo el pañete despues de pulir los muros de cada una de las habitaciones, corredor, entre otros.

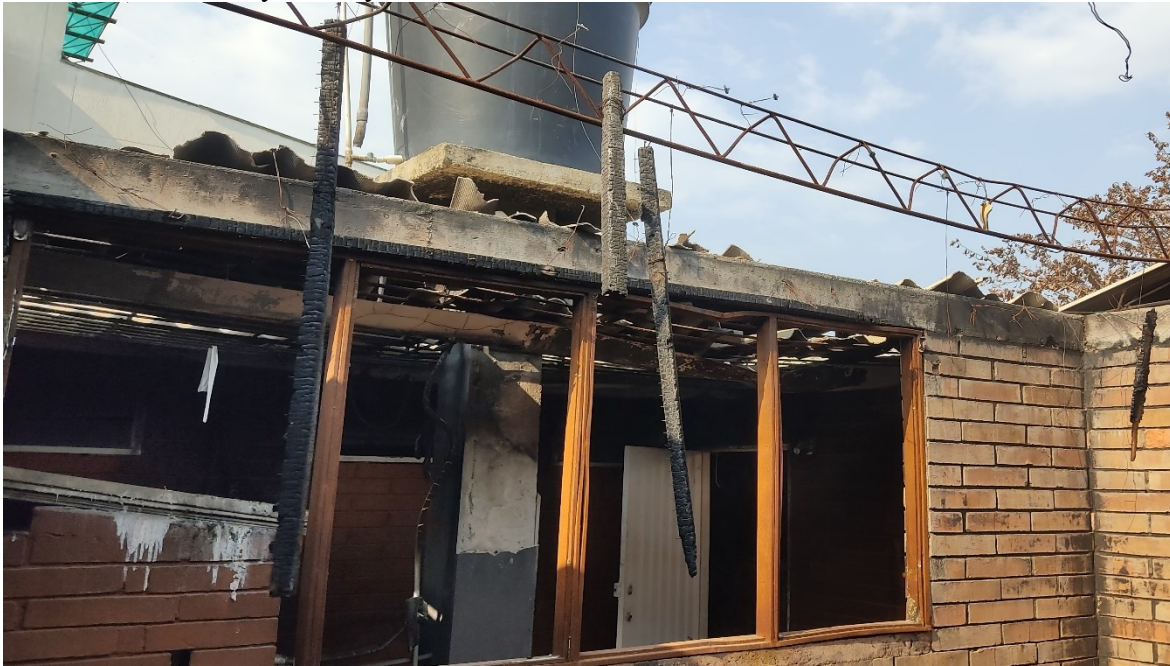
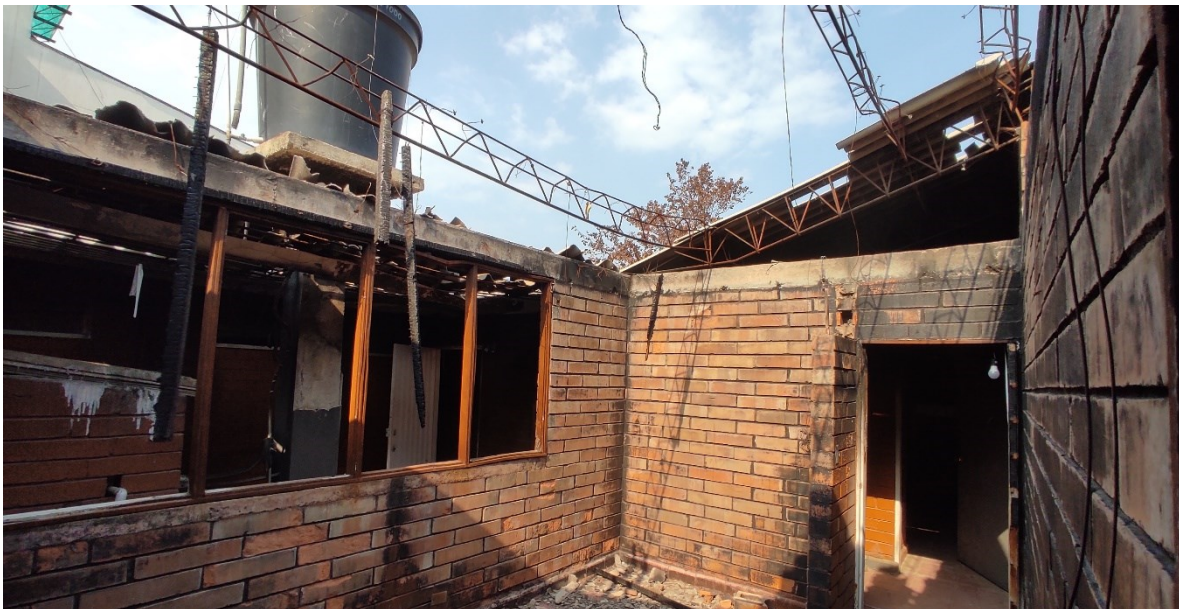
**Estado inicial de las ventanas y puertas:** El incendio que consumió gran parte del interior del hogar de paso no permitió que algunas ventanas, marcos o puertas se pudieran recuperar. Por otro lado, se retiran las puertas que no fueron afectadas por el incendio y se almacenan en uno de los cuartos. Cabe resaltar que la mayoría de la estructura metálica se encontraba oxidada y en muy mal estado.

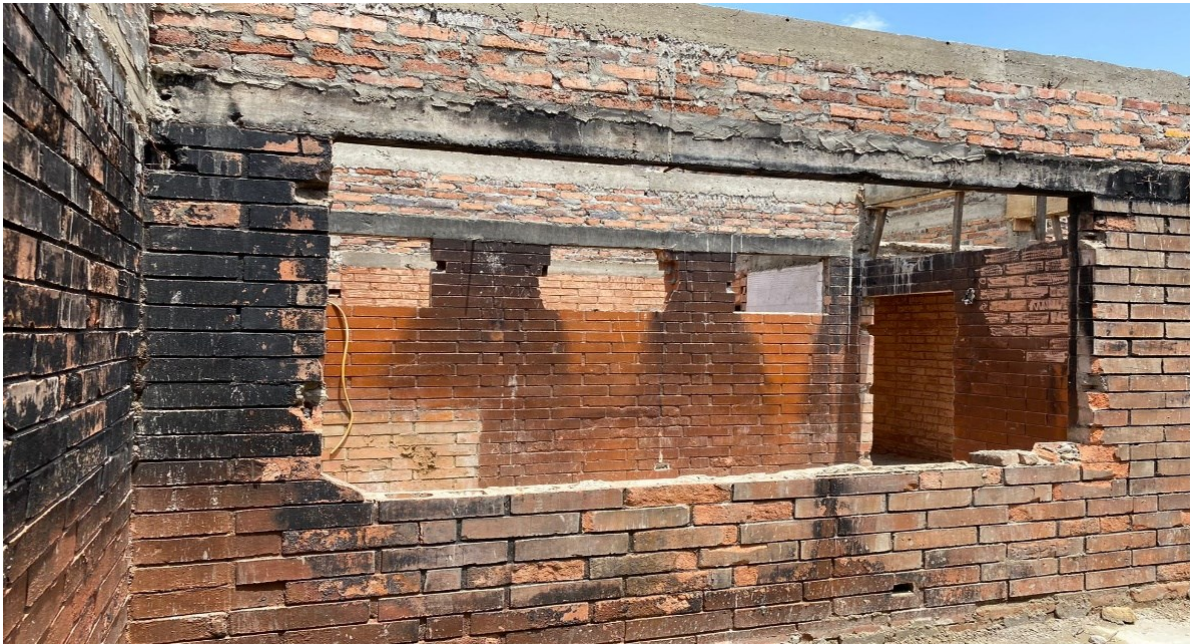
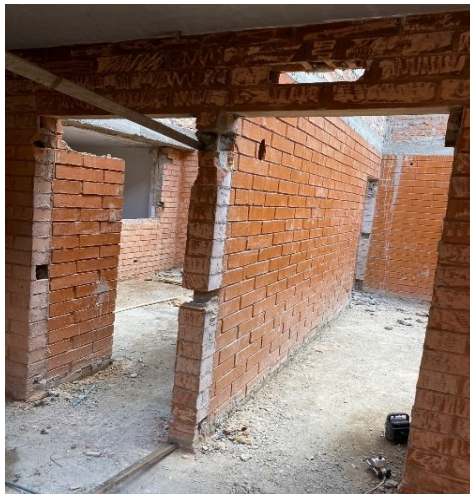
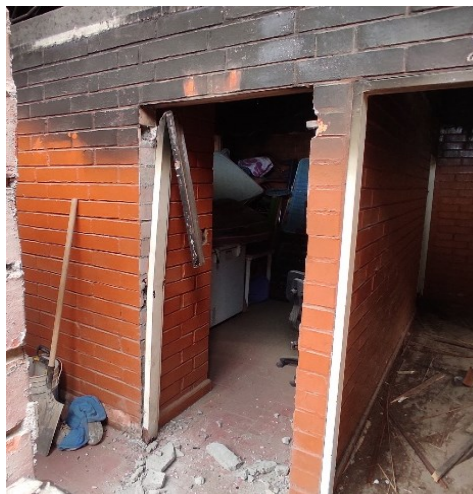
**Estado actual ventanas y puertas:** se realizó el desmonte en su totalidad de las ventanas fijas, marcos y puertas además se ejecutó el retiro de los elementos metálicos, la chatarra que ya no tienen vida útil dentro del proyecto.

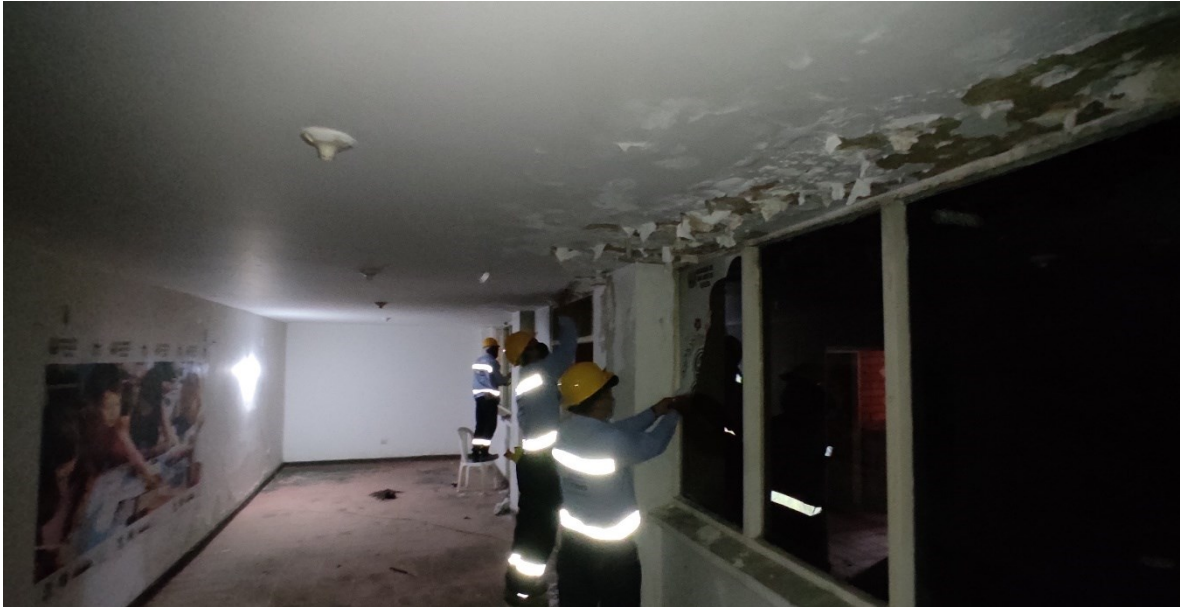
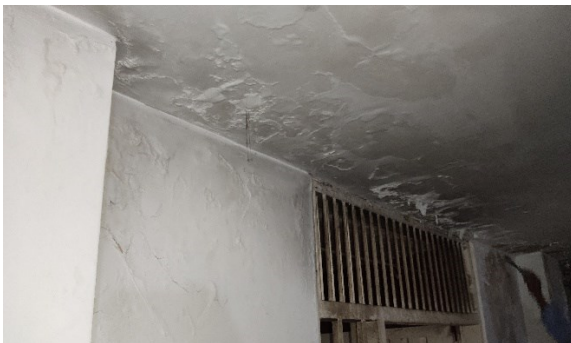
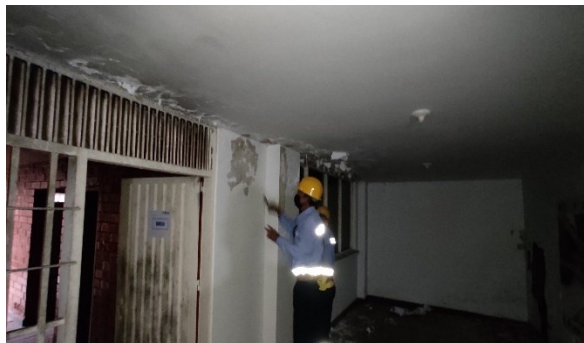
**Estado inicial salón posterior:** Al llegar y realizar la correspondiente visita en la obra se evidencia una humedad en la placa de entre piso, muros y placa de contrapiso. La humedad proveniente de la placa de entrepiso es por falta de bajantes, un deficiente desnivel sobre la misma, lo cual genera que se almacenen aguas lluvias y no tenga hacia donde evacuarlas.

La humedad que se evidencia en los muros y en la placa de contrapiso es proveniente de un muro ubicado al lado del centro médico de urgencias de imsalud, el cual presenta una fisura en un tubo de hidráulico de PVC.

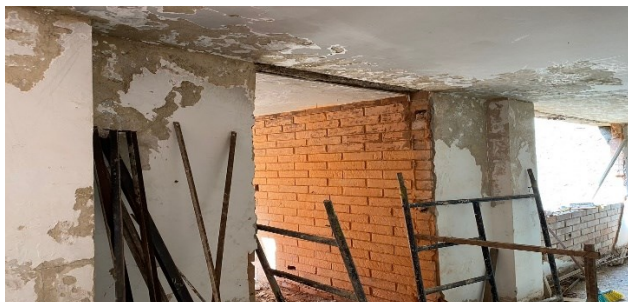
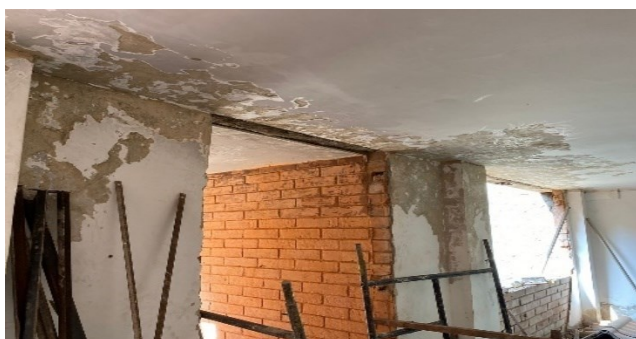
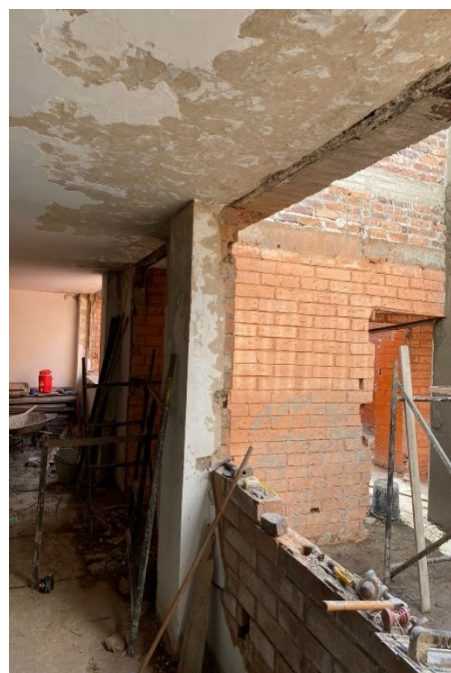
Se realizó una revisión a profundidad sobre el tema de las humedades presentes en el salón posterior del hogar de paso, en el cual se realizó un arreglo a la tubería que pasa por el muro que colinda con el centro médico, también se ejecutó el retiro de la pintura y estuco que se vio afectado por el incendio y la humedad durante todo ese tiempo. Por último, se retiró la puerta metálica con su marco y las ventanas.

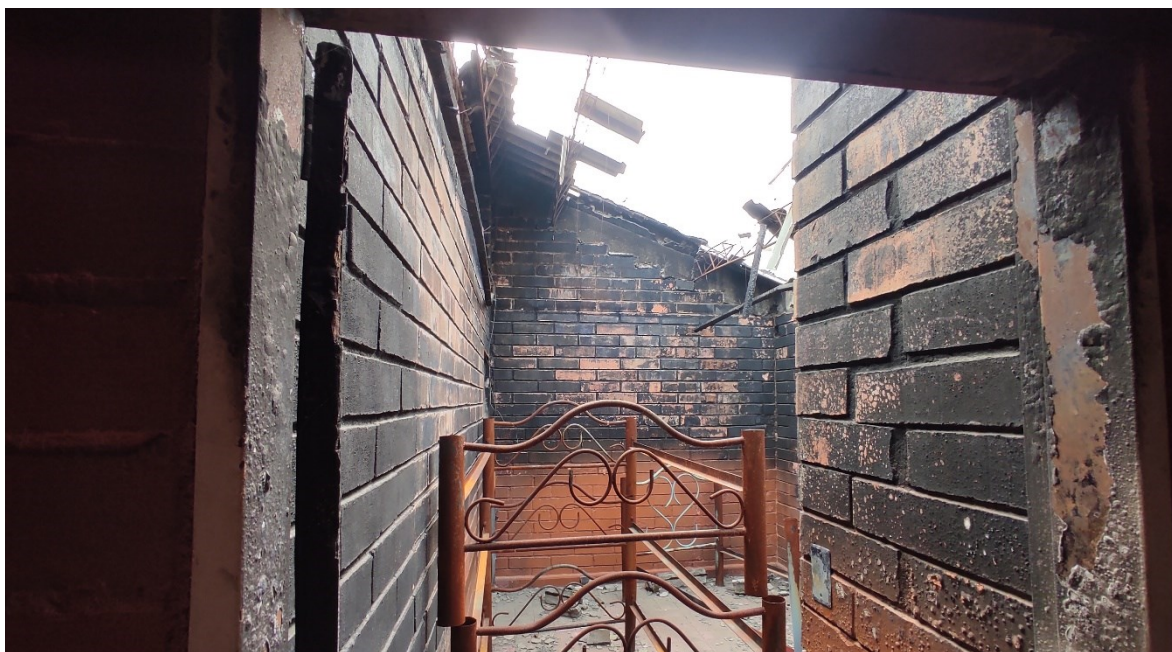
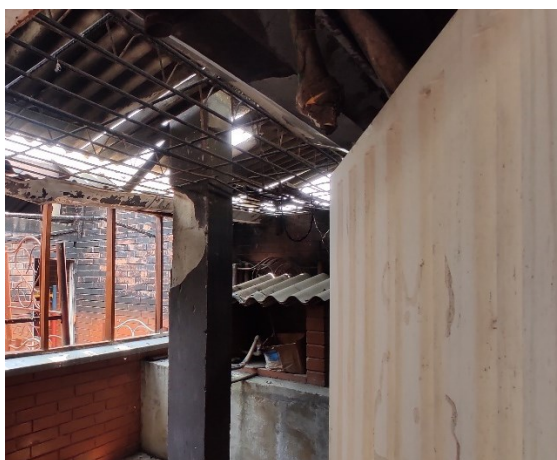
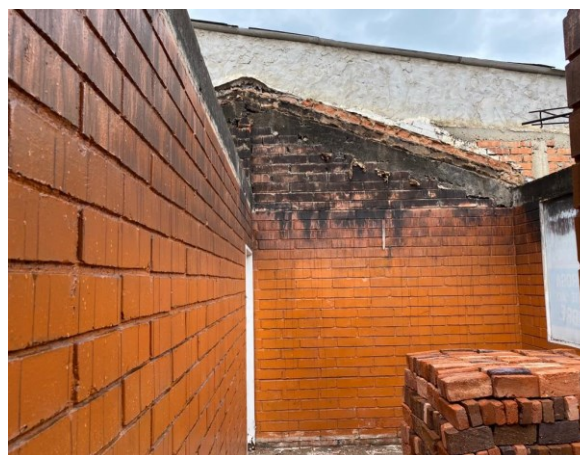
**Estado inicial de las vigas en concreto y columna:** Para la mayoría de los elementos como vigas y columnas que se sometieron a calor sufrieron afectaciones como fisuras, desprendimiento de grandes capas de concreto y deformación en su refuerzo. Considerando solamente el comportamiento del concreto como material, el fuego introduce altos gradientes de temperatura y como consecuencia, las capas calientes de la superficie tienden a separarse y descascararse de la parte interior que está más fría; lo cual fomenta la formación de grietas en las juntas o en los planos de las varillas de refuerzo y una vez que el acero quede expuesto, conduce el calor y acelera su acción.

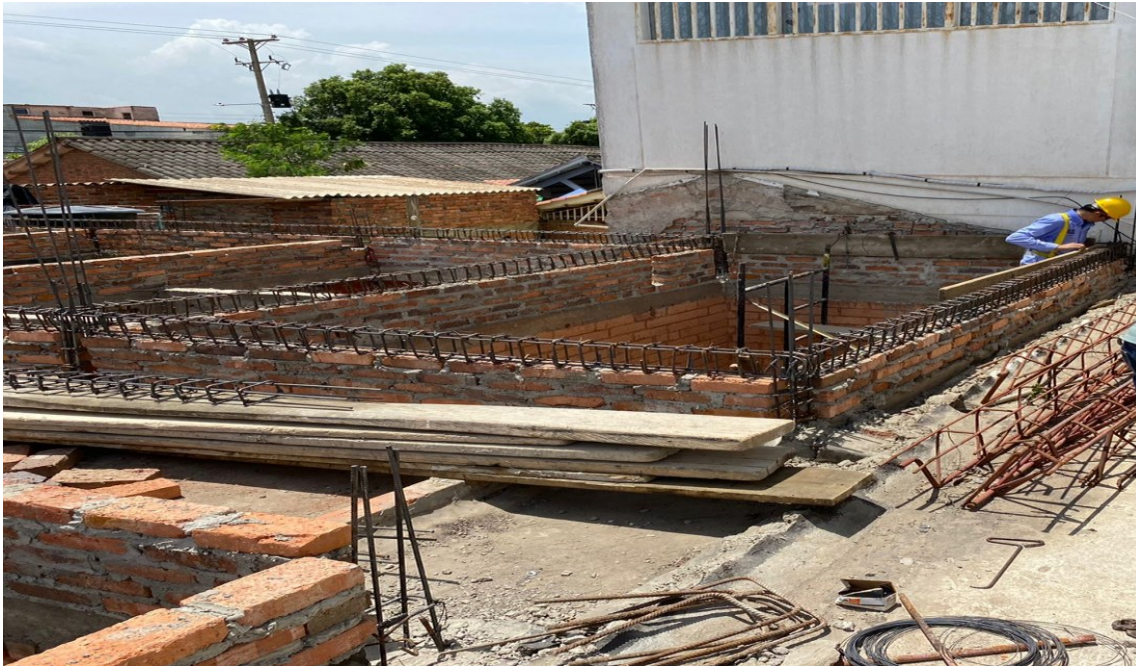
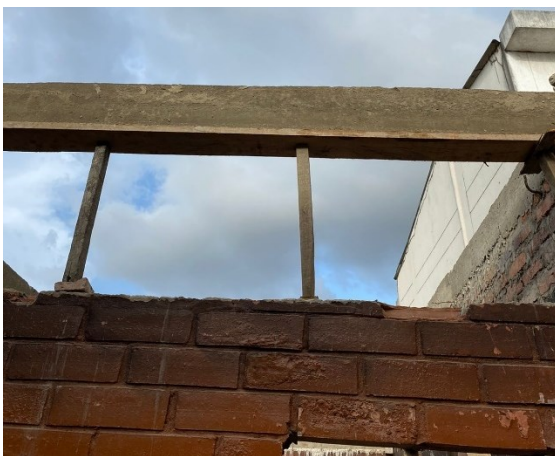
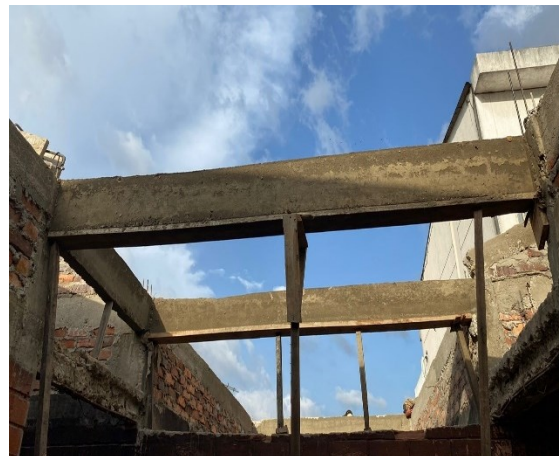
Se realizó la instalación del refuerzo longitudinal y transversal de las vigas y columnas encima de los muros de ladrillo de obra. En las imágenes se muestra la instalación del refuerzo y como quedan después de desencofrar las vigas.

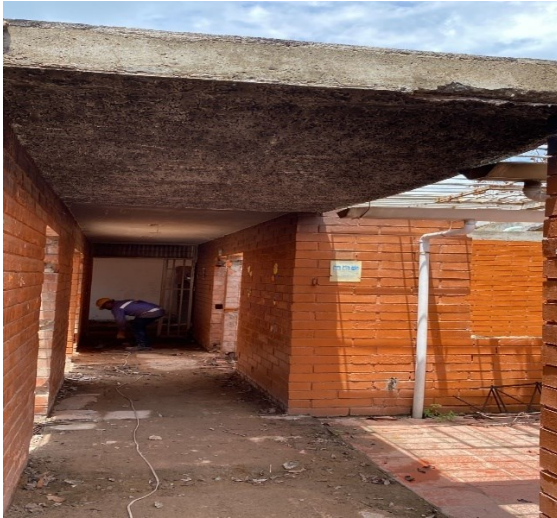
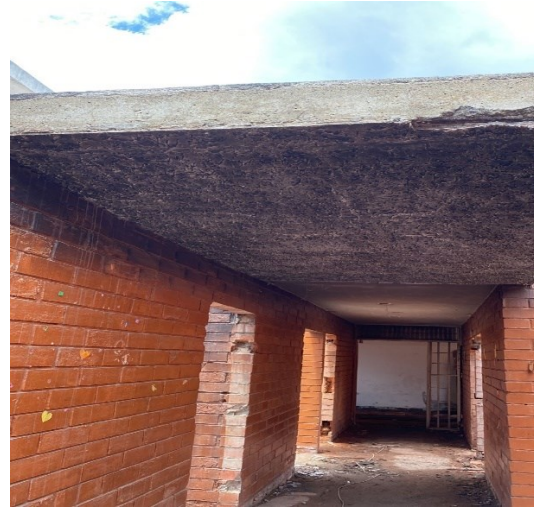
**Estado inicial placa corredor o hall:** Inicialmente se encuentran placas de entepiso en un muy mal estado, las cuales presentan humedades, dilataciones, deformaciones, entre otras características las cuales en las fotos se evidencia que deben ser intervenidas lo antes posible.

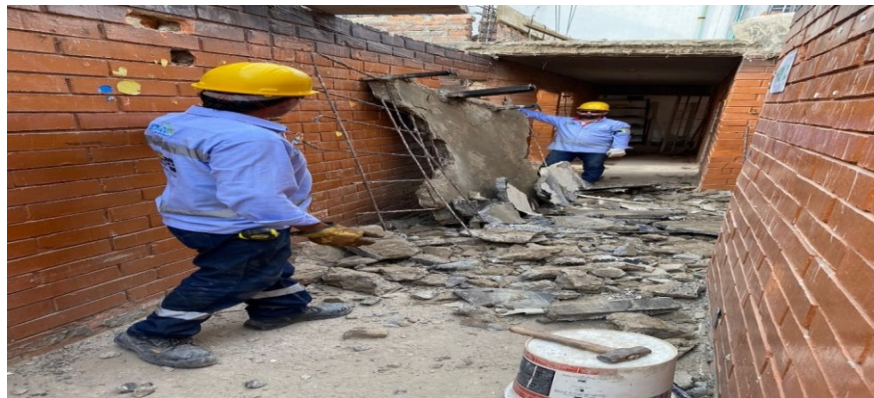
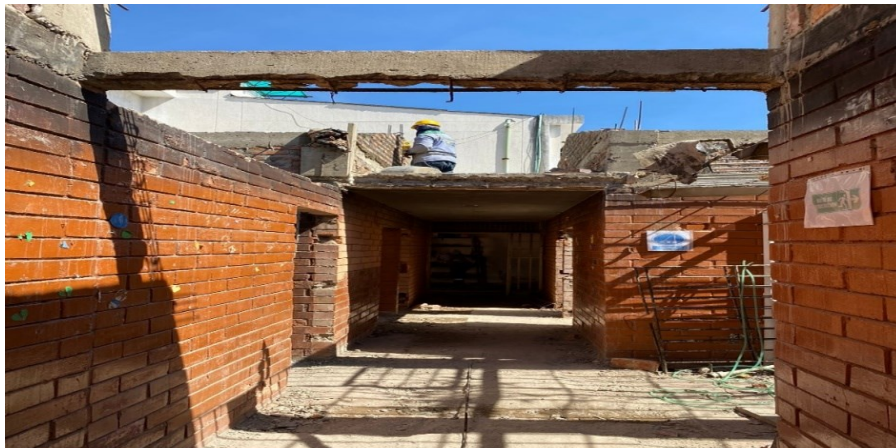
**Estado final placa corredor o hall:** Se realizó la demolición de las placas afectadas por la humedad y el incendio, eliminando así la zona de alto riesgo.

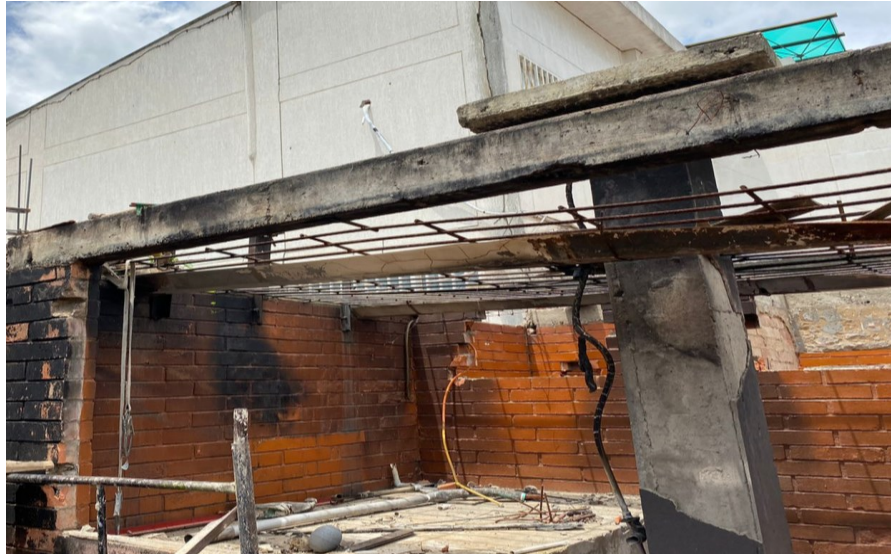
**Estado inicial Reja metálica:** Se encontró unas rejas metálicas en muy mal estado, corroídas por el óxido, dobladas e incineradas por el incendio sucedido hace un par de años.

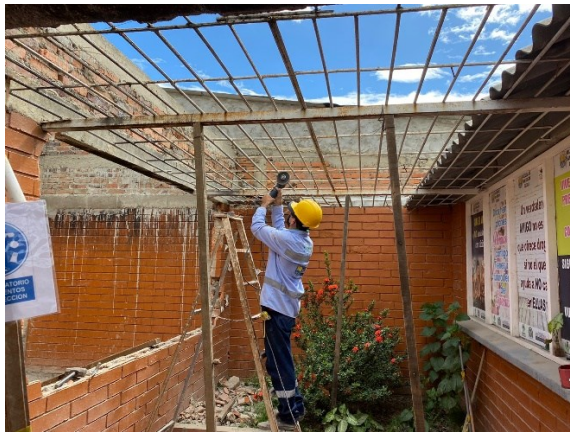
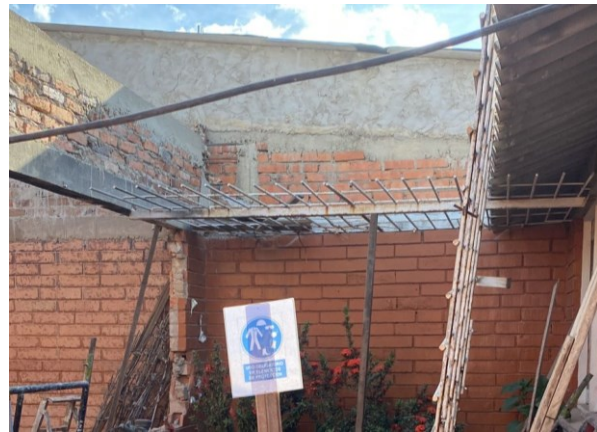
**Estado final de rejas metálicas:** Se realizó el desmonte de la reja metálica en las zonas de los patios interiores.
