Asunto: Solicitud autorización modificadorio contrato 030 CENAC Regional Popayán 2022

# INFORME NOVEDADES No. 01

CONTRATO DE OBRA N.º 030 DE 2022

MANTENIMIENTO DE BIENES INMUEBLES DEL HANGAR DE TRANSPORTES,  
UBICADO EN LAS INSTALACIONES DEL BAAAS EN EL AEROPUERTO  
INTERNACIONAL EL DORADO, ENTRADA SEIS VIA CATAM - BOGOTÁ  
VIGENCIA 2022

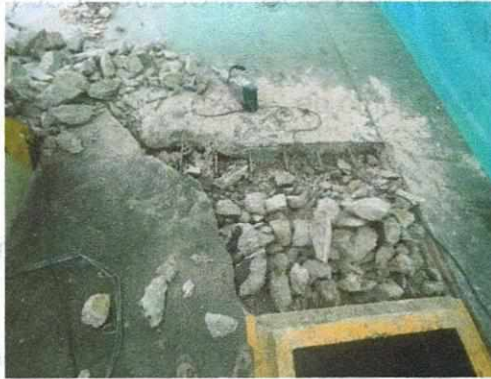
- a. Se realizaron apliques en la placa el día 08-06-22 donde se evidencio la falta de aceros y mallas que permitieran la flexibilidad de la estructura, los cuales provocaron las grietas y fisuras existentes en la placa.

**ITEM 6. REPARACIÓN DE GRIETAS Y FISURAS EN LOSAS:** Se solicita reducir la cantidad contratada de 164.5 m a 80.8 m, ya que se evidencia necesidad de reparación de grietas y fisuras en placas de muros perimetrales y unión de columnas metálicas con placa en concreto (23m+16.3m+23m+15.3+3.2).

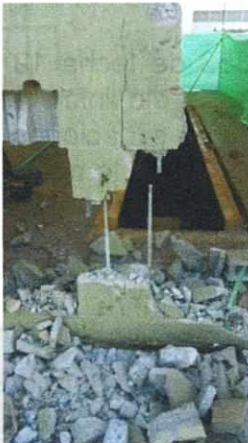
- b. Se realizaron apliques en la viga de amarre y muro en concreto posterior el día 10-06-22 donde se evidencio la falta de aceros y mallas en la viga y falta de traslapes en muros que permitieran la flexibilidad y amarre de la estructura y los cuales provocaron las grietas y fisuras existentes en estos elementos.

Refuerzo sin traslazo efectivo

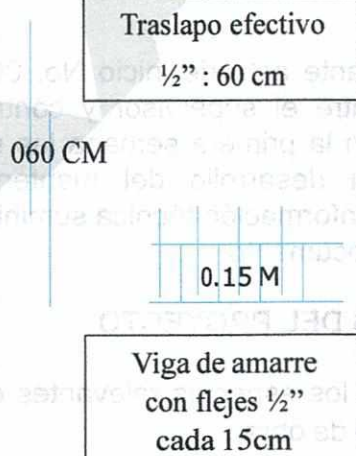
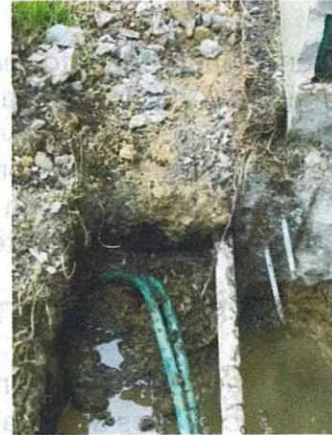
Viga de amarre sin flejes de refuerzo

ITEM 2. MANTENIMIENTO Y REPARACIÓN DE LA VIGA DE AMARRE: Se solicita reducir la cantidad contratada de 3.8 m<sup>3</sup> a 1.21 m<sup>3</sup>, ya que se evidencia necesidad de construcción de viga nueva en muro posterior de (12.5m\*0.25m\*0.30m), adicionalmente se requiere construcción de viga de amarre para muro divisorio de (9.10m\*0.15m\*0.20m).

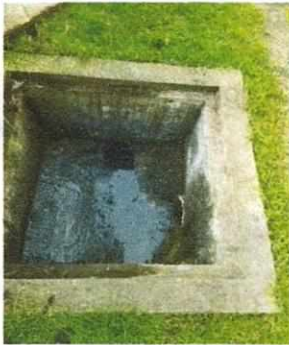
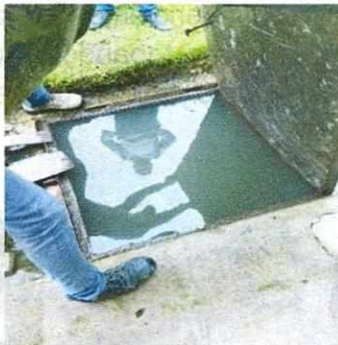
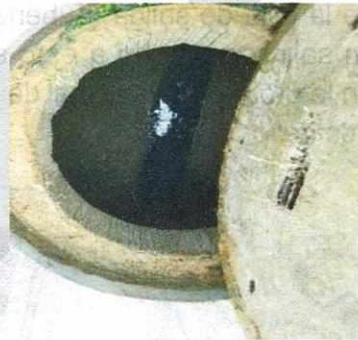
- c. Se levantaron las tapas de las cajas de inspección las cuales se encontraban llenas y tapadas el día 06-06-22.

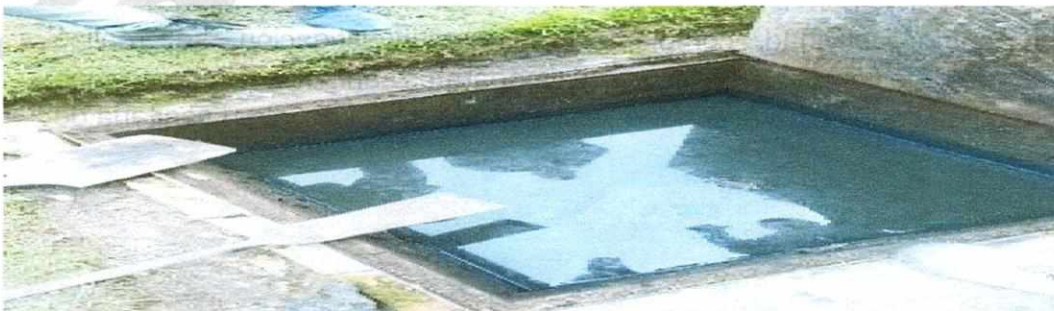
- d. Se realizó una limpieza de las cajas recolectoras donde se identificó que las aguas lluvias, grises y negras se están vertiendo conjuntamente.

- e. Al día siguiente 07-06-22, se encontraron las cajas nuevamente llenas lo que indicaba que la red se encontraba tapada, por esta razón se consultó con el supervisor el cual nos informó que se iba a programar un vector para destapar lared.

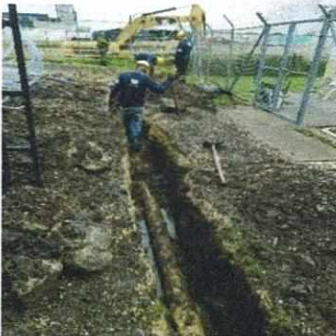
- g. Adicionalmente se realizó una excavación e investigación donde se encontró que las cajas de los baños del hangar de transporte se encuentran en un nivel más bajo de la caja de salida (Tubería en contrapendiente) por lo que los residuos no pueden salir y contrario a esto se devuelven tapando la tubería y traduciendo esto en la problemática actual de malos olores y rebose de los sólidos por la tubería y sifones de los baños.

Tubería  
contrapendiente

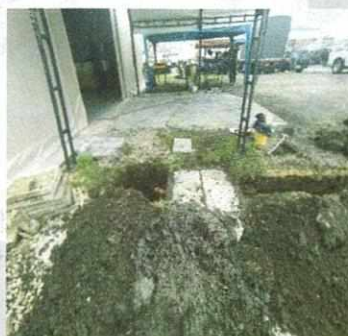
Caja salida baños

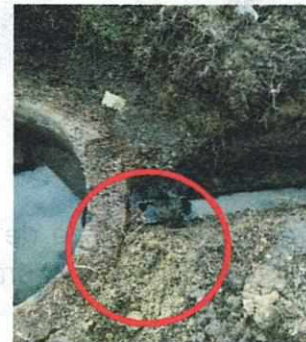
Tubería tapada

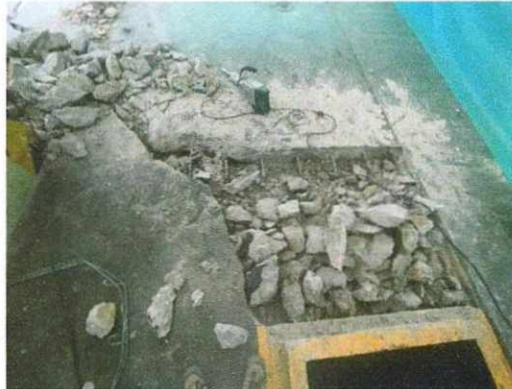
1. Se realizaron apiques en la placa el día 08-06-22 donde se evidencio la falta de aceros y mallas que permitieran la flexibilidad de la estructura y los cuales provocaron las grietas y fisuras existentes en la placa.

**3.2.1. REPARACIÓN DE GRIETAS Y FISURAS EN LOSAS:** Se reduce cantidad contratada de 164.5 m a 80.8 m, se evidencia necesidad de reparación de grietas y fisuras en placas de muros perimetrales y unión de columnas metálicas con placa en concreto (23m+16.3m+23m+15.3+3.2).

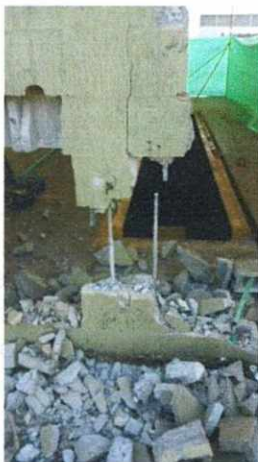
2. Se realizaron apiques en la viga de amarre y muro en concreto posterior el día 10-06-22 donde se evidencio la falta de aceros y mallas en la viga y falta de traslapes en muros que permitieran la flexibilidad y amarre de la estructura y los cuales provocaron las grietas y fisuras existentes en estos elementos.

Refuerzo sin  
traslapo efectivo

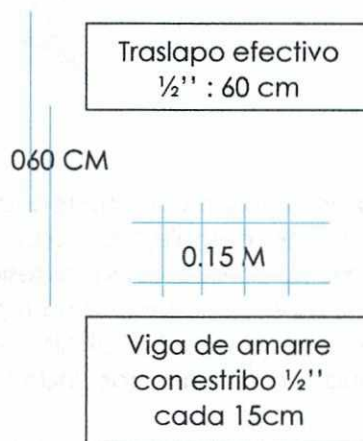
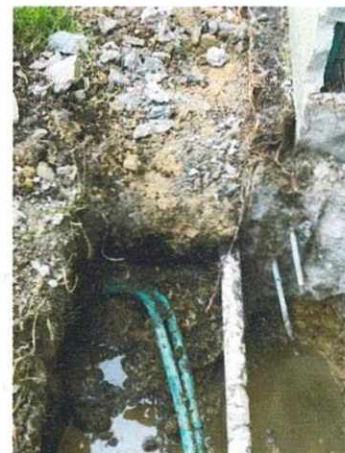
Viga de amarre sin  
estribo de refuerzo

**3.1.1. MANTENIMIENTO Y REPARACIÓN DE LA VIGA DE AMARRE:** Se reduce cantidad contratada de 3.8 m<sup>3</sup> a 1.21 m<sup>3</sup>, se evidencia necesidad de construcción de viga nueva en muro posterior de (12.5m\*0.25m\*0.30m), adicionalmente se requiere construcción de viga de amarre para muro divisorio de (9.10m\*0.15m\*0.20m).

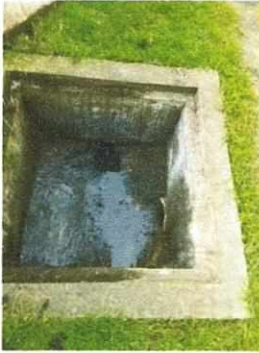
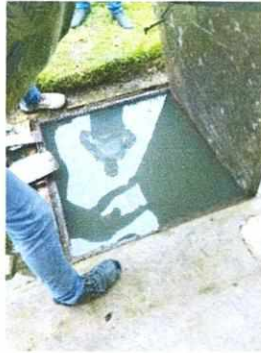
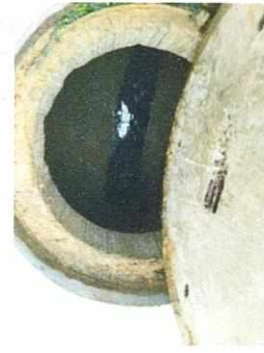
3. Se levantaron las tapas de las cajas de inspección las cuales se encontraban llenas y tapadas el día 06-06-22.

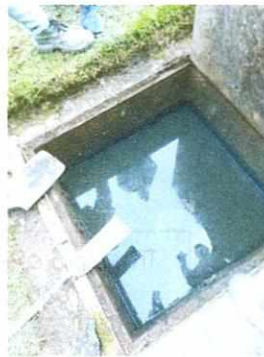
4. Se realizó una limpieza de las cajas recolectoras donde se identificó que las aguas lluvias, grises y negras se están vertiendo conjuntamente.
5. Al día siguiente 07-06-22, se encontraron las cajas nuevamente llenas lo que indicaba que la red se encontraba tapada, por esta razón se consultó con el supervisor el cual nos informó que se iba a programar un vector para destapar la red.

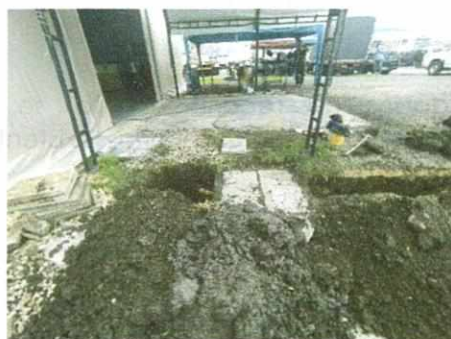
Caja salida baños

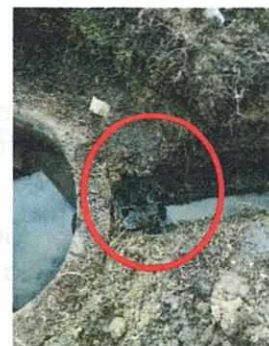
Tubería tapada

problemática actual de malos olores y rebose de los sólidos por la tubería y sifones de los baños.

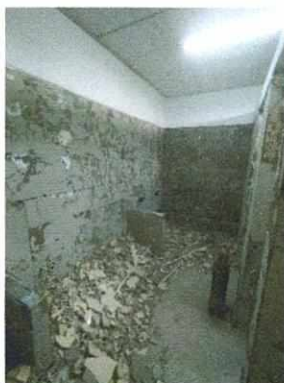
8. También como actividad complementaria de investigación se realizó previamente el día 07-06-22. el desmonte de aparatos sanitarios y la demolición del enchape de baños para el sondeo y cambio de tubería de la red sanitaria de los baños.

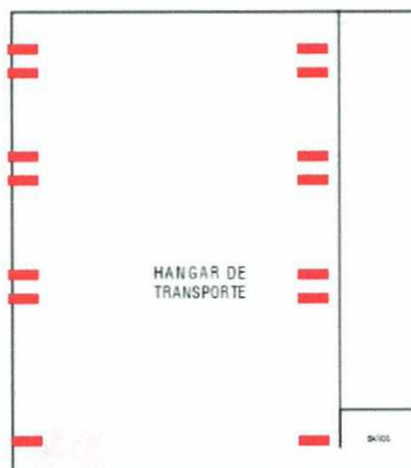
**3.2.2. REPARACIÓN DE GRIETAS Y FISURAS EN MUROS:** Se aumenta cantidad contratada de 12 un a 14 un, se evidencia necesidad de reparación de grietas y fisuras en columnas de muros perimetrales.

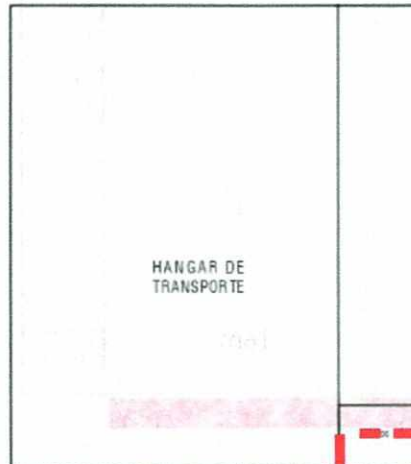
**3.5.1. DESMONTE Y REINSTALACIÓN DE PUERTAS:** Se genera actividad nueva por necesidad de desmonte y reinstalación de 3 puertas en baños por mal cierre y desplome.

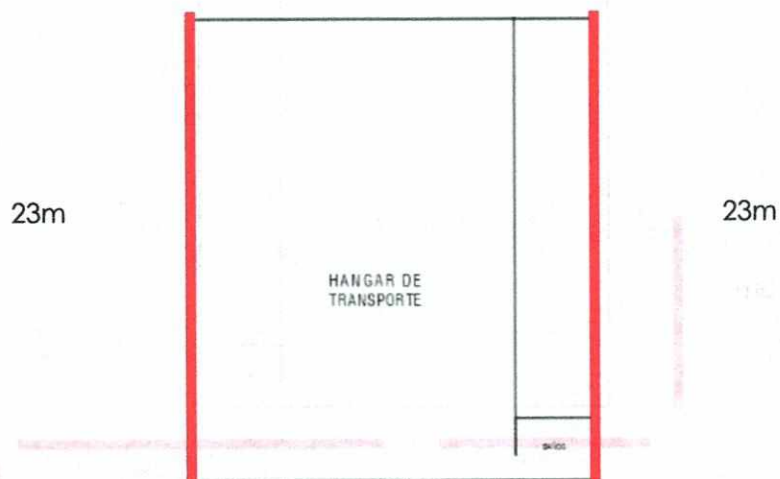
**3.5.2. MANTENIMIENTO CAMBIO Y REEMPLAZO DE CANALES METÁLICAS:** Se genera actividad nueva por necesidad de mantenimiento de 46 ml de canales metálicas de cubiertas en evidente deterioro y sin utilidad alguna actual.

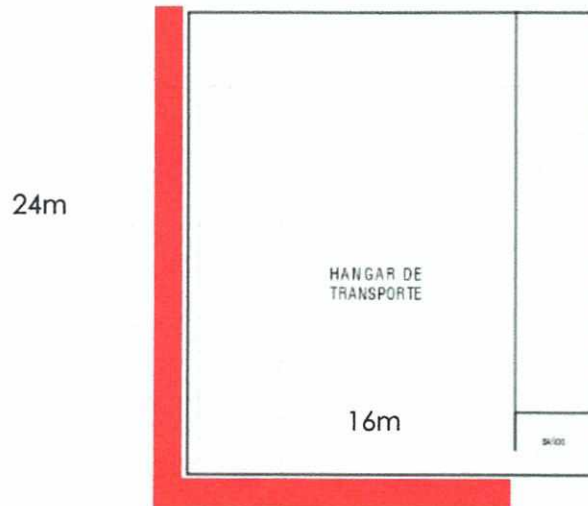
**3.5.3. ANDEN EN CONCRETO A: 0.60M\*H0.10M\*L:X:** Se genera actividad nueva por necesidad de 40 ml de andén por deterioro del andén y sin utilidad alguna actual.
