FORMATO TÉCNICO DE VISITA Y/O VERIFICACIÓN-  
CONTROL URBANÍSTICO  
ALCALDIA LOCAL DE PUENTE ARANDA

| FORMATO TÉCNICO DE VISITA Y/O VERIFICACIÓN-<br>CONTROL URBANÍSTICO | | INFORME TÉCNICO IT - 174 | |
| DIRECCIÓN DEL<br>INMUEBLE | <b>CL 4 D # 39 C 26 (ACTUAL)</b> | CHIP | AAA0206UTEP |

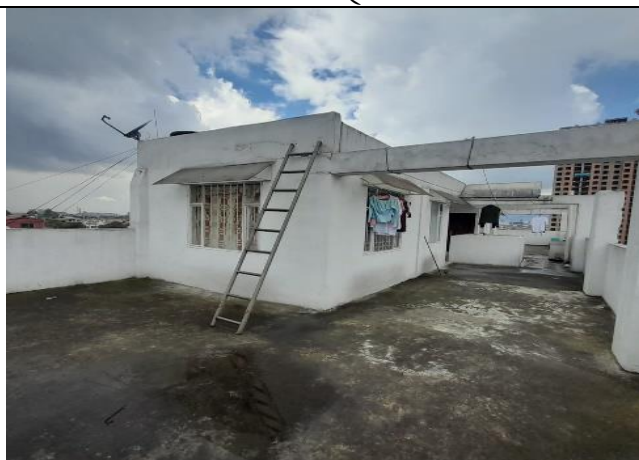
**IMAGEN 7: IMAGEN QUINTO PISO**

| OBRAS EJECUTADAS | | | |
|---|---|---|---|
| TIPO DE INFRACCIÓN | CONSTRUCCIÓN DE CUATRO PISOS EN AISLAMIENTO POSTERIOR NO APROBADO EN LC 17-4-0677.<br>CONSTRUCCIÓN DE CUATRO PISOS EN EL ÁREA DEL AISLAMIENTO DE PATIOS QUE NO SE CUMPLIÓ.<br>CONSTRUCCIÓN DE QUINTO PISO NO CONTEMPLADA EN LOS PLANOS APROBADOS POR LA CURADURIA URBANA. | | |

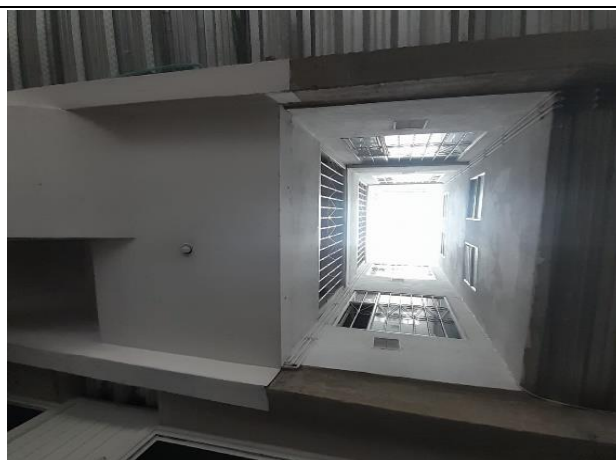
**IMAGEN 8: PATIO VISTA DE 1 A 5 PISO**

| OBRAS EJECUTADAS | | | |
|---|---|---|---|
| <ol style="list-style-type: none"> <li>1. CONSTRUCCIÓN EN AISLAMIENTO POSTERIOR NO DEJANDO LOS 4 MTS DE FONDO LIBRES DE CONSTRUCCIÓN A NIVEL DEL TERRENO SEGÚN LOS PLANOS APROBADOS POR LA CURADURIA URBANA No 3 (PLANO No 1A ANEXO EN EXPEDIENTE 945 FOLIO 106) TENIENDO UN ÁREA DE INFRACCIÓN DE (4 m * 7 m) * 4 pisos= <b>112 m2</b>.</li> <li>2. QUE LA EDIFICACIÓN NO CUMPLE CON EL AISLAMIENTO DE PATIOS DE 3 m * 3.06 m A NIVEL DE TERRENO APROBADO EN LICENCIA DE CONSTRUCCIÓN No 17-4-0677 TENIENDO UN AISLAMIENTO DE PATIOS DE 1.70 m * 2.70 m LO QUE NOS DA UN ÁREA DE INFRACCIÓN DE (3*3.06) -(1.70*2.70) = 4.59 m2 * 4PISOS=<b>18.36 m2</b>.</li> <li>3. QUINTO PISO DE LA EDIFICACIÓN NO CUMPLE DEBIDO A QUE EN LOS PLANOS APROBADOS POR LA CURADURIA URBANA No 3 (PLANO 1A ANEXO EN EXPEDIENTE 945 FOLIO 106), NO SE APRUEBAN LOS APARTAMENTOS, VIGAS Y COLUMNAS CONSTRUIDOS SOBRE LA TERRAZA COMO SE EVIDENCIAN EN LA IMAGEN No 7 DEL PRESENTE INFORME TENIENDO EL QUINTO PISO UN ÁREA DE <b>80 m2</b>.</li> <li>4. QUE SE PUEDE EVIDENCIAR QUE EL INMUEBLE EN LA LINEA DE TIEMPO DE <b>GOOGLE MAPS</b> EN EL AÑO <b>2012</b> AL COMPARARLO CON EL REGISTRO FOTOGRÁFICO TOMADO EL DIA DE LA VISITA OCULAR (29/06/2022) <b>NO</b> PRESENTA CAMBIOS VOLUMETRICOS.</li> <li>5. QUE A LA FECHA DE LA VISITA (29/06/2022) <b>NO</b> SE OBSERVAN OBRAS EN EJECUCIÓN.</li> </ol> | | | |
