FORMATO TÉCNICO DE VISITA Y/O VERIFICACIÓN-  
CONTROL URBANÍSTICO  
ALCALDIA LOCAL DE PUENTE ARANDA

| FORMATO TÉCNICO DE VISITA Y/O VERIFICACIÓN-<br>CONTROL URBANÍSTICO | | | INFORME TÉCNICO IT - 175 | | | |
| DIRECCIÓN DEL<br>INMUEBLE | CR 53 D #5 A 29 (ACTUAL) | | CHIP | | | |

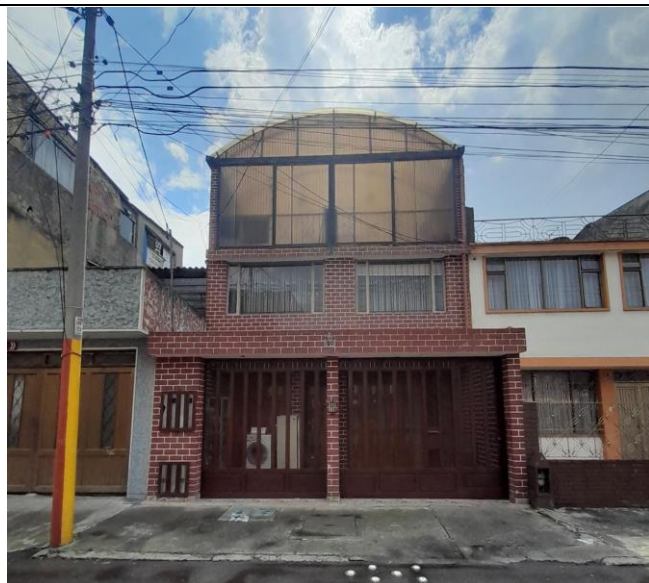
**IMAGEN 3: FACHADA DEL PREDIO**

1. QUE DESDE EL EXTERIOR SE OBSERVA CONSTRUCCIÓN DE UN PISO EN EL ÁREA DE ANTEJARDÍN COMO SE EVIDENCIA EN LA IMAGEN 3 Y 4 DEL PRESENTE INFORME TENIENDO UN ÁREA DE INFRACCIÓN DE  $(3.5m * 7m) = 24.5 m^2$
2. QUE REVISADO EL EXPEDIENTE 567 DE 2008 Y LO ORDENADO EN EL NUMERAL SEGUNDO DE LA RESOLUCIÓN 259 DEL 26 DE MAYO DE 2009 SE ENCUENTRA QUE LAS OBRAS MATERIA DE DEMOLICIÓN AUN NO HAN SIDO DEMOLIDAS.

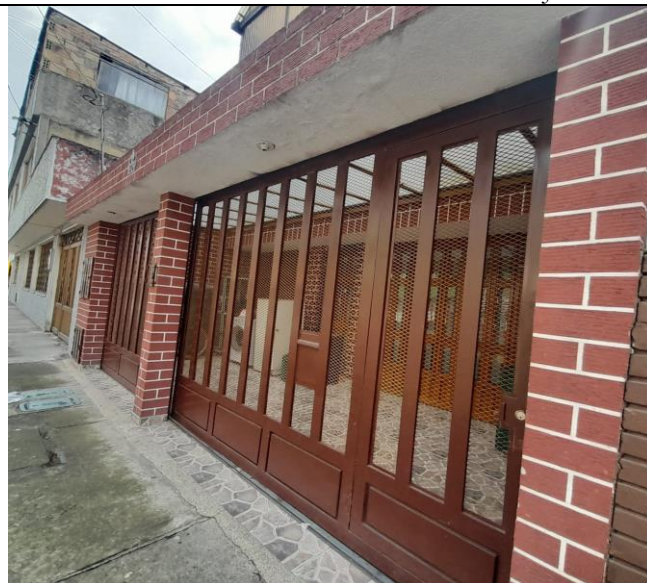
**IMAGEN 4: CONSTRUCCIÓN ÁREA DE ANTEJARDÍN**

| TIPO DE INFRACCIÓN | CONSTRUCCIÓN DE UN PISO EN EL ÁREA DE ANTEJARDÍN. | | |
