FORMATO TÉCNICO DE VISITA Y/O VERIFICACIÓN-  
CONTROL URBANÍSTICO  
ALCALDIA LOCAL DE PUENTE ARANDA

| FORMATO TÉCNICO DE VISITA Y/O VERIFICACIÓN-<br>CONTROL URBANÍSTICO | | | INFORME TÉCNICO IT - 177 | | | |
| FECHA DE VISITA | 29 DE JUNIO DE 2022 | No. PRELIMINAR | | | | |
| DIRECCIÓN DEL<br>INMUEBLE | CR 35 A 11 65 SUR (ACTUAL) | CHIP | | | | |

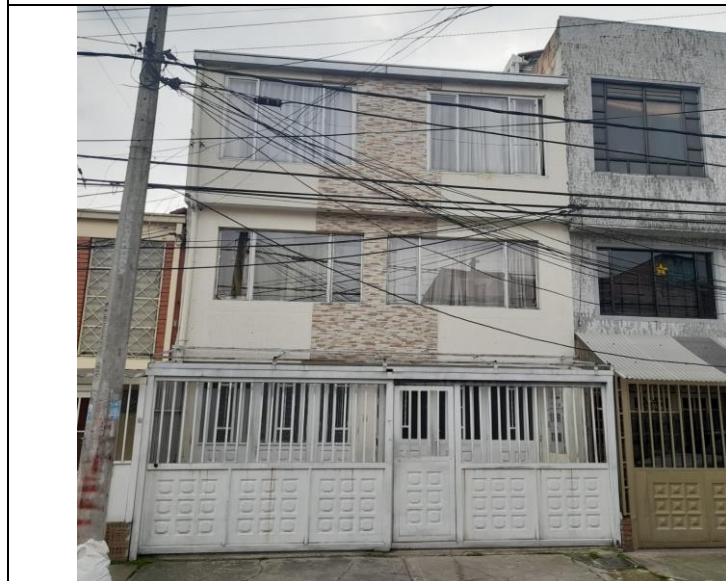
IMAGEN 3: FACHADA DEL PREDIO

EL DÍA 29 DE JUNIO 2022 SE REALIZA VISITA OCULAR AL INMUEBLE IDENTIFICADO CON LA NOMENCLATURA **CR 35 A 11 65 SUR (ACTUAL)** DE LA CIUDAD DE BOGOTÁ, OBSERVANDO DESDE EL EXTERIOR UNA EDIFICACIÓN DE TRES PISOS DE ALTURA DE APARIENCIA ANTIGUA NO OBSERVANDO OBRAS EN EJECUCIÓN.

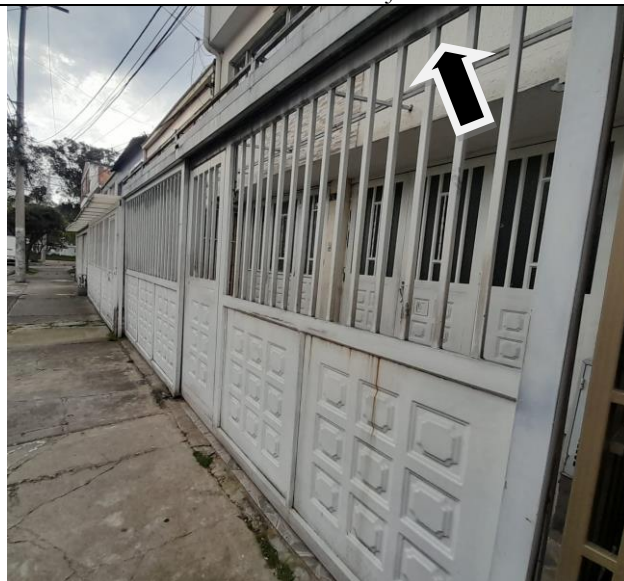
IMAGEN 4: ÁREA DE ANTEJARDÍN

1. QUE EXISTE CERRAMIENTO DEL ÁREA DE ANTEJARDÍN CON PORTON METÁLICO TENIENDO UN ÁREA DE (1.7 m \* 6 m) = **10.2 m2**.

| 2. QUE SE RETIRO LA CUBIERTA QUE EXISTIA EN EL ÁREA DE ANTEJARDÍN COMO SE EVIDENCIA EN LA IMAGEN 4 DEL PRESENTE INFORME.<br>3. QUE SE PUEDE EVIDENCIAR QUE EL INMUEBLE EN LA LINEA DE TIEMPO DE <b>GOOGLE MAPS</b> ENTRE EL AÑO <b>2012 Y 2018</b> SE REALIZÓ LA INSTALACIÓN DE LOS VENTANALES Y ACABADOS DEL TERCER PISO QUE SE ENCONTRABA EN OBRA NEGRA DESDE OCTUBRE DE 2012.<br>4. QUE DESDE EL EXTERIOR NO SE OBSERVAN OBRAS EN EJECUCIÓN. | | | |

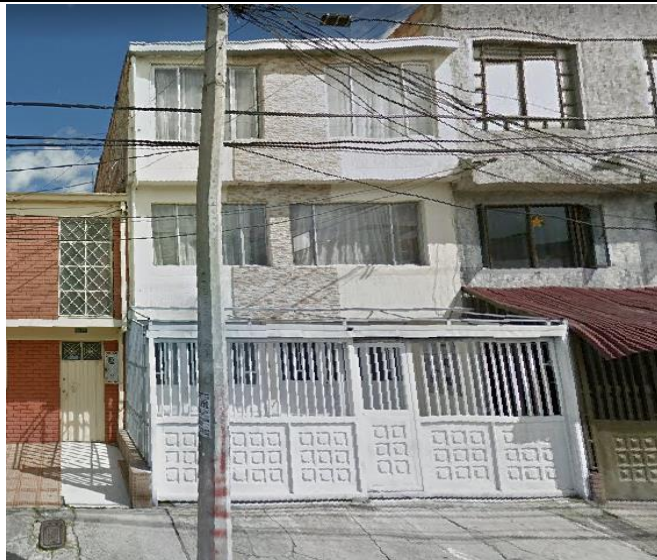
IMAGEN 5: IMAGEN GOOGLE MAPS OCTUBRE 2018

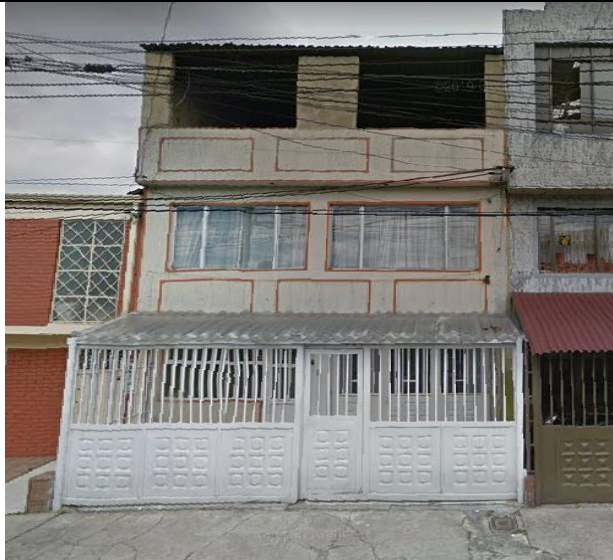
IMAGEN 6: IMAGEN GOOGLE MAPS MARZO 2015

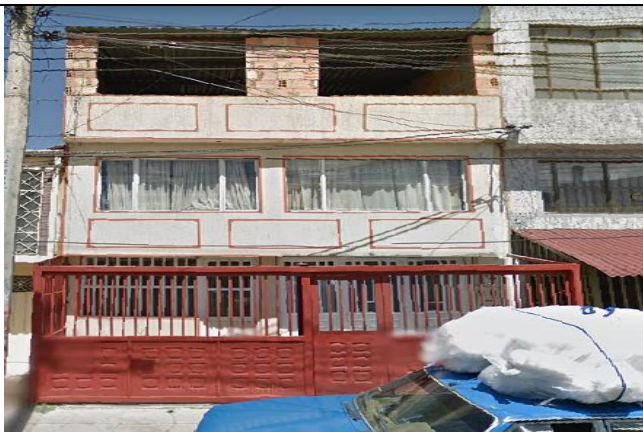
IMAGEN 7: IMAGEN GOOGLE MAPS OCTUBRE 2012
