FORMATO TÉCNICO DE VISITA Y/O VERIFICACIÓN-  
CONTROL URBANÍSTICO  
ALCALDIA LOCAL DE PUENTE ARANDA

| FORMATO TÉCNICO DE VISITA Y/O VERIFICACIÓN-<br>CONTROL URBANÍSTICO | | | INFORME TÉCNICO IT - 201 | | | |
| DIRECCIÓN DEL<br>INMUEBLE | CR 58 SUR 17 09 (ACTUAL) | CHIP | AAA0038RPYN | | | |

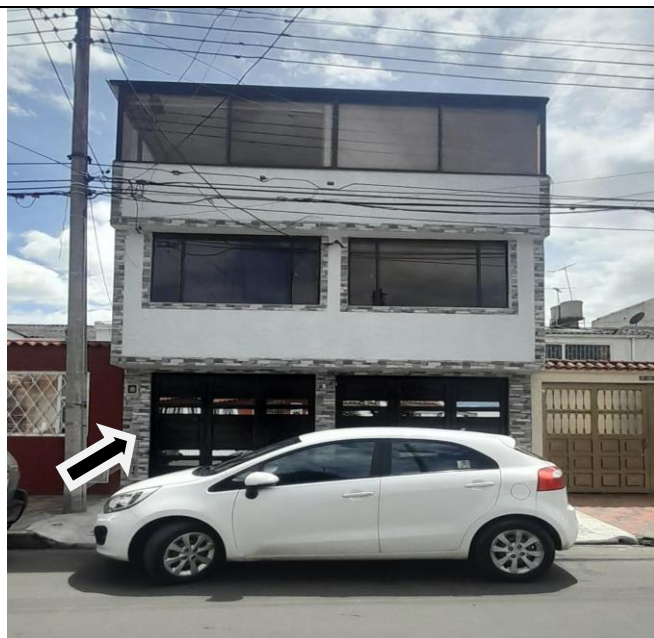
**IMAGEN 2: FACHADA DEL PREDIO**

EL DÍA 14 DE JULIO DE 2022 SE REALIZA VISITA OCULAR AL INMUEBLE IDENTIFICADO CON LA NOMENCLATURA **CR 58 SUR 17 09 (ACTUAL)** DE LA CIUDAD DE BOGOTÁ, OBSERVANDO DESDE EL EXTERIOR UNA EDIFICACIÓN DE TRES PISOS DE ALTURA, FACHADA REMODELADA Y MODIFICADA RECIENTEMENTE, NO OBSERVANDO OBRAS EN EJECUCIÓN.

1. QUE SE PUEDE EVIDENCIAR QUE EL INMUEBLE EN LA LINEA DE TIEMPO DE **GOOGLE MAPS** EN EL AÑO **2019** AL COMPARARLO CON EL REGISTRO FOTOGRÁFICO TOMADO EL DIA DE LA VISITA OCULAR (14/07/2022) PRESENTA MODIFICACIÓN DE FACHADA EN PRIMER PISO CON LA INSTALACIÓN DE UN NUEVO PORTÓN DE INGRESO AL PREDIO COMO SE SEÑALA EN LA IMAGEN 2 DEL PRESENTE INFORME ADEMÁS DEL ENCHAFE Y MANTENIMIENTO DE LA FACHADA EN GENERAL.
2. QUE EL DIA DE LA VISITA DESDE EL EXTERIOR NO SE OBSERVAN OBRAS EN EJECUCIÓN.
3. SE REQUIERE SOLICITAR AL PROPIETARIO O CONSTRUCTOR LICENCIA DE CONSTRUCCIÓN APROBADA, PLANOS APROBADOS POR LA CURADURIA URBANA QUE AVALEN LAS MODIFICACIONES REALIZADAS EN LA FACHADA Y PERMITIR EL INGRESO AL INMUEBLE PARA LA VERIFICACIÓN DE SU CUMPLIMIENTO.
