**FORMATO TÉCNICO DE VISITA Y/O VERIFICACIÓN-  
CONTROL URBANÍSTICO  
ALCALDIA LOCAL DE PUENTE ARANDA**

| FORMATO TÉCNICO DE VISITA Y/O VERIFICACIÓN-<br>CONTROL URBANÍSTICO | | | INFORME TÉCNICO IT - 205 | | | |
| DIRECCIÓN DEL<br>INMUEBLE | <b>KR 64 2 A 94 (ACTUAL)</b> | | CHIP | AAA0037ZEBS | | |

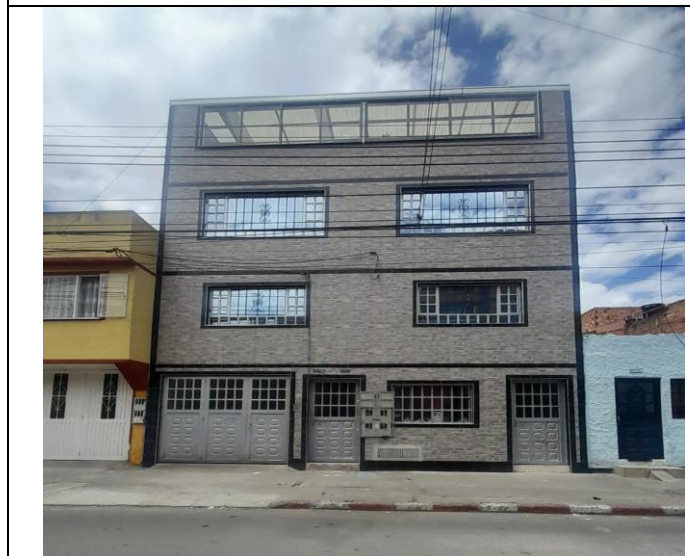
IMAGEN 3: FACHADA DEL PREDIO

EL DÍA 14 DE JULIO DE 2022 SE REALIZA VISITA OCULAR AL INMUEBLE IDENTIFICADO CON LA NOMENCLATURA **KR 64 2 A 94 (ACTUAL)** DE LA CIUDAD DE BOGOTÁ, OBSERVANDO DESDE EL EXTERIOR UNA EDIFICACIÓN DE CUATRO PISOS DE ALTURA DE APARIENCIA RECIENTE, NO SE OBSERVA AISLAMIENTO POSTERIOR NI OBRAS EN EJECUCIÓN.

5. QUE DESDE EL EXTERIOR SE OBSERVA QUE EL PRIMER PISO SE ENCUENTRA HABITADO INCUMPLIENDO CON EL PRIMER PISO NO HABITABLE APROBADO EN LICENCIA DE CONSTRUCCIÓN No **11001-2-21-0594**.

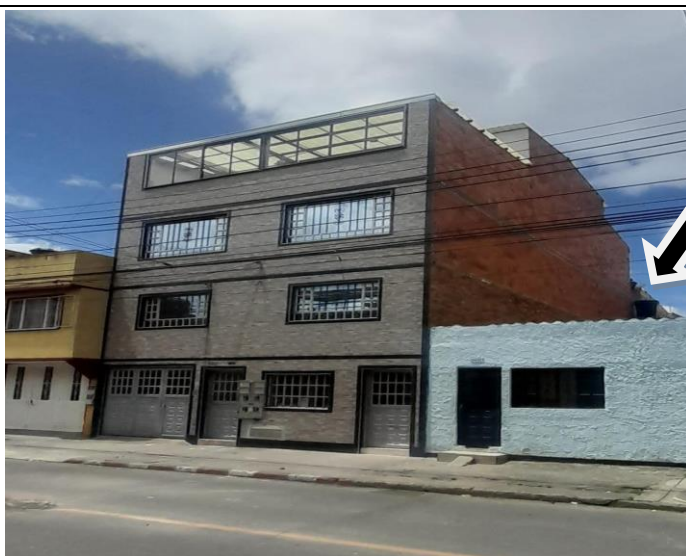
IMAGEN 4: FACHADA LATERAL DEL PREDIO

2. QUE DESDE EL EXTERIOR SE OBSERVA QUE LA EDIFICACIÓN NO CUMPLE CON EL AISLAMIENTO POSTERIOR APROBADO EN LICENCIA DE CONSTRUCCIÓN No **11001-2-21-0594** COMO SE EVIDENCIA EN LA IMAGEN 4 DEL PRESENTE INFORME.

3. QUE EL ÁREA DE INFRACCIÓN POR CONSTRUCCIÓN EN AISLAMIENTO POSTERIOR ES DE  $(3.36 \text{ m} * 8 \text{ m}) * 4 \text{ PISOS} = 107.5 \text{ m}^2$
4. SE REQUIERE SOLICITAR AL PROPIETARIO O CONSTRUCTOR LOS PLANOS APROBADOS POR LA CURADURIA URBANA Y PERMITIR EL INGRESO AL INMUEBLE PARA LA VERIFICACIÓN DE SU CUMPLIMIENTO.

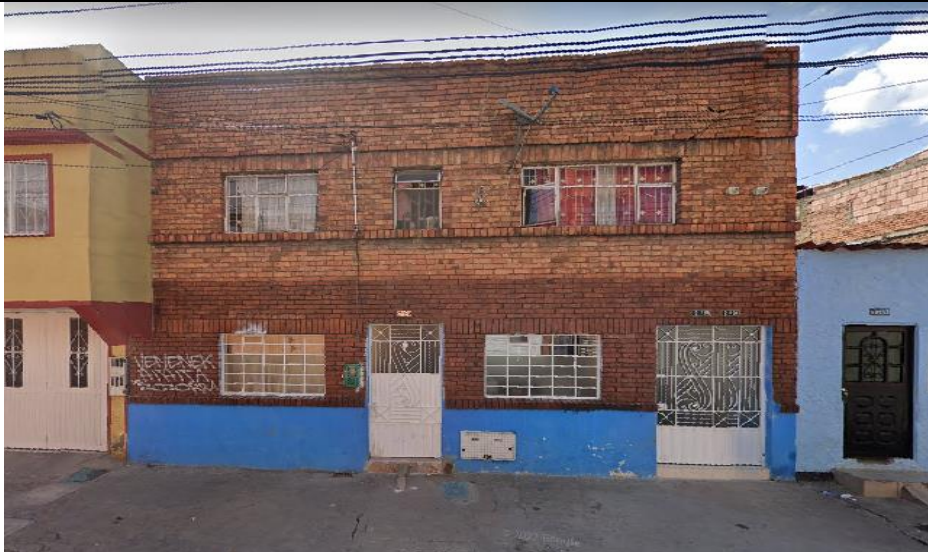
IMAGEN 5: IMAGEN GOOGLE MAPS MARZO 2020

1. QUE SE PUEDE EVIDENCIAR QUE EL INMUEBLE EN LA LINEA DE TIEMPO DE **GOOGLE MAPS** EN EL AÑO **2020** AL COMPARARLO CON EL REGISTRO FOTOGRÁFICO TOMADO EL DIA DE LA VISITA OCULAR (14/07/2022) PRESENTA CAMBIOS EN SU VOLUMETRÍA DEBIDO A LA CONSTRUCCIÓN DEL TERCER Y CUARTO PISO ADEMAS DE LAS MODIFICACIONES EN PRIMER Y SEGUNDO PISO.
