**ASUNTO: ANALISIS DE VIDA UTIL MOBILIARIO BOGOTA**

Atendiendo su solicitud, se ejecutaron las actividades tendientes a la valoración de la vida útil del mobiliario urbano en acero inoxidable de la ciudad de Bogotá.

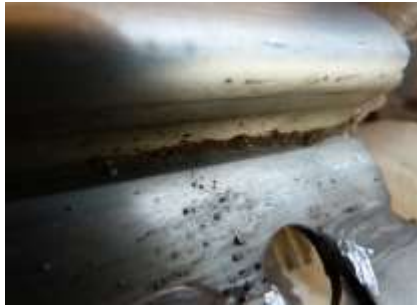
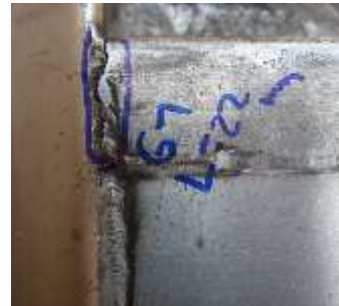
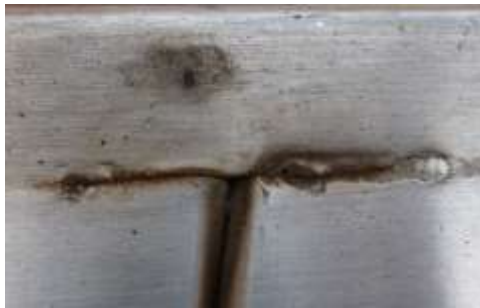
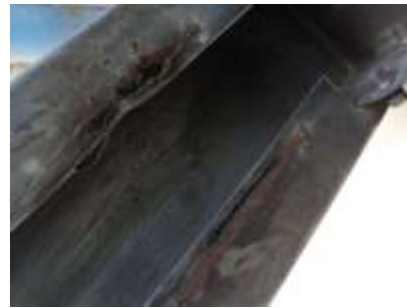
Se encontraron indicaciones relevantes, los cuales deben ser intervenidos por reparación. Se deben realizar bajo procedimientos de soldadura específicos y con soldadores calificados.

Los defectos de soldadura identificados, se pueden reparar con una alta probabilidad de restablecer en buena medida los cordones, para ellos se deben realizar las reparaciones siguiendo la normatividad vigente, con personal calificado y en la medida de lo posible en ambientes controlados, lo que se puede lograr aun en espacio público.

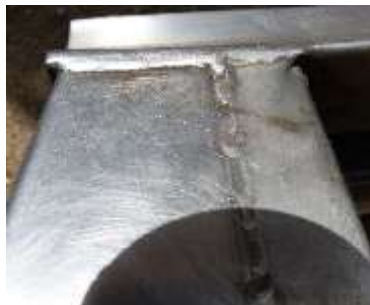
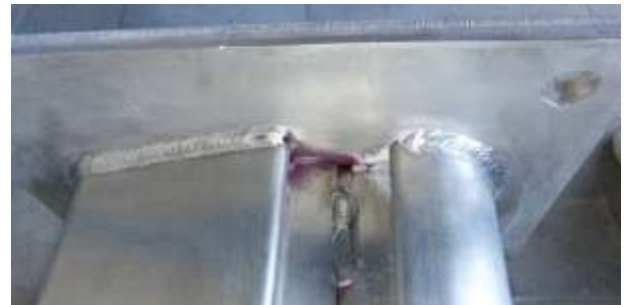
En la mayor parte de los empalmes se encontraron Cordones cóncavos, se recomienda consultar al diseñador y calculista las especificaciones.

Se asume el código AWS D 1.6 para criterios de aceptación y rechazo

21. Para términos de aprobación de la soldadura se debe constatar con el diseñador o fabricante las especificaciones técnicas de los empalmes para dar un concepto de aceptación y rechazo.

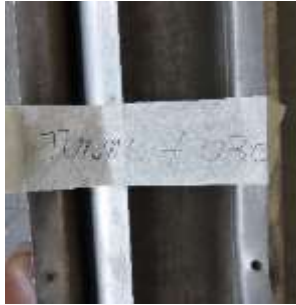
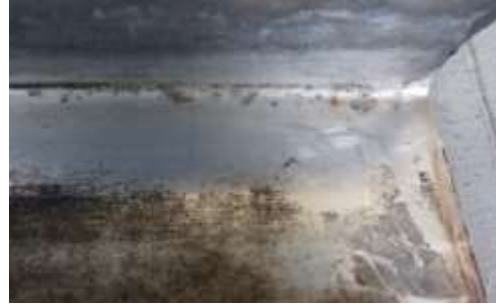
1. Las partes más susceptibles a la corrosión por picadura por estancamiento de agua son las canaletas.

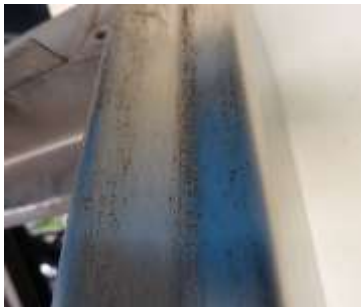
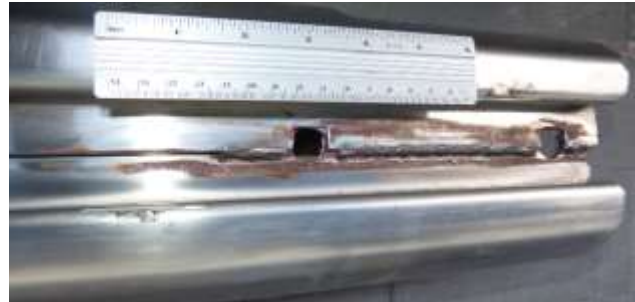
2. Se observan signos menores de corrosión en su mayoría en sitios no visibles para los usuarios (interior del paral, interior del mupi, pernos, arandelas, base del paral, interior de canaleta)

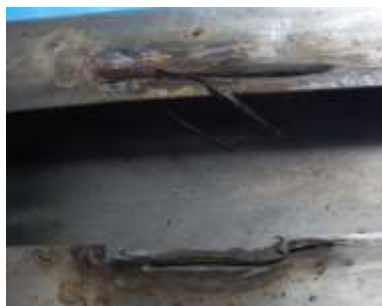
3. La mayoría de fenómenos de corrosión observados correspondía a picaduras del acero inoxidable y óxidos concentrados en las zonas de soldadura que no fueron debidamente limpiadas en el momento de la fabricación.

Los mupis, parales, bancas o sillas y canaletas presentan corrosión en menor medida, esta corrosión puede tratarse de manera eficaz con medios mecánicos, haciendo una pasivación posterior pueden lograrse niveles aceptables en el estado del material

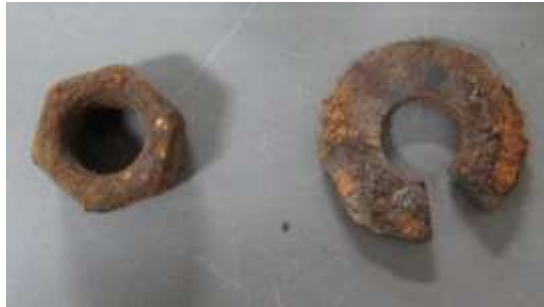
4. Los elementos de acero al carbón (perno, tuerca, arandela) presentan corrosión generalizada, ocasionada por efecto de par galvánico.

4. Se evidenciaron casos de corrosión por par galvánico en bases de los parales y tornillos de anclaje. Si bien el proceso ha sido lento por la impermeabilidad del concreto, se recomienda uso de sistemas de ensamble con recubrimientos protectores (tropicalizados o galvanizados) o en acero inoxidable.

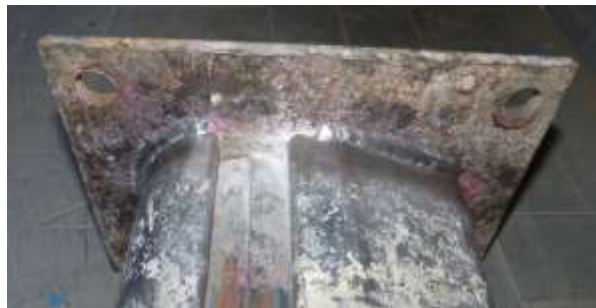
5. Las bases de los parales en su totalidad presentan corrosión generalizada, ocasionada por efecto de par galvánico.

Bases de los parales, tuercas, pernos y arandelas de los mupis y paraderos: estos elementos están corroídos de manera generalizada, la corrosión es lenta haciendo indeterminado el tiempo de vida útil por el concreto que le sirve de sostén e impermeabilidad, su reparación se hace costosa por la necesidad de intervenir el espacio público. En caso de poder intervenir se deberían seguir las recomendaciones de CEDIMET: cambiar pernos por unos tropicalizados o galvanizados, la base debería tener un tratamiento de recubrimiento polimérico e idealmente fuera cambiada por acero inoxidable.

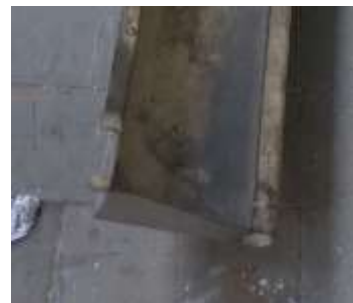
7. La mayoría de los elementos no presentan signos de picadura en la parte externa o la manifiestan de manera aislada, salvo la muestra 17 (mupi – efecto rendija) y las muestras 36 y 37 (canaletas – estancamiento de agua).

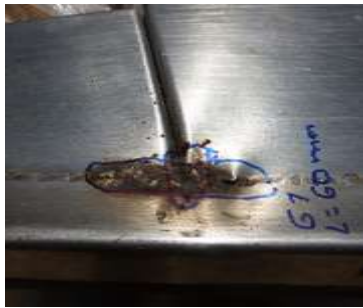
8. Los parales en general presentan leves óxidos en la canaleta interna, en zonas cercanas a soldadura. Salvo las muestras 16 y 61 con grandes manchas de óxido cercano a zona de soldadura.

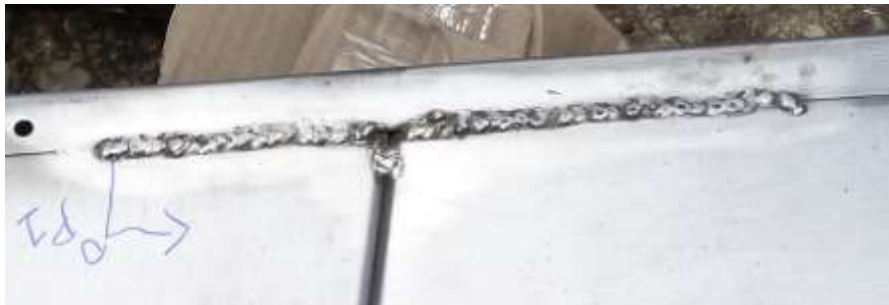
9. En varios mupis se observaron soldaduras irregulares en la parte inferior del bastidor, con signos de manchas por quemaduras y de cortes con equipos mecánicos, esto genera sitios de sensibilidad ante la corrosión y concentración de esfuerzos mecánicos.

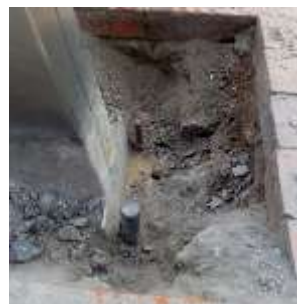
10. Se evidencia que las piezas: mupi, paral, costillal, banca y canaletas son acero inoxidable AISI 304 o superior.
11. Se evidencia que las arandelas, tuercas, tornillo (para fijación de los parales y mupis) y base del paral son acero al carbón.
12. En la muestra 4, arandela de acero al carbón, se puede observar productos de corrosión agrietados aunque con poca profundidad, puede continuar con la corrosión, pero no presenta un grado de corrosión tan avanzado como se esperaría por el tiempo de instalación y por verse expuesto a par galvánico. De acuerdo con el informe, se cita textual **“Esto puede deberse a que el concreto en el que se encuentra empotrada la pieza es lo suficientemente impermeable para limitar el ingreso de agua por lo que la corrosión sucede en forma lenta”**.

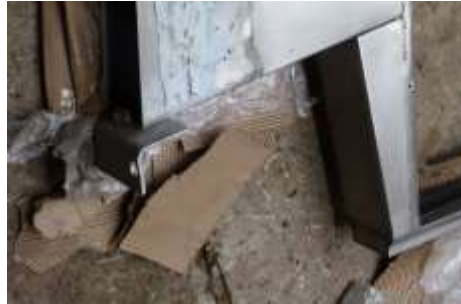
13. En la muestra 17 (Mupi) se evidencia que se trata de acero inoxidable austenítico, la corrosión en el material se debe a fenómenos externos.
14. En la muestra 23 (base de mupi), se evidencia que es acero austenítico también, la base no genera par galvánico con el mupi, pero sí existe entre la base y los tornillos de anclaje.

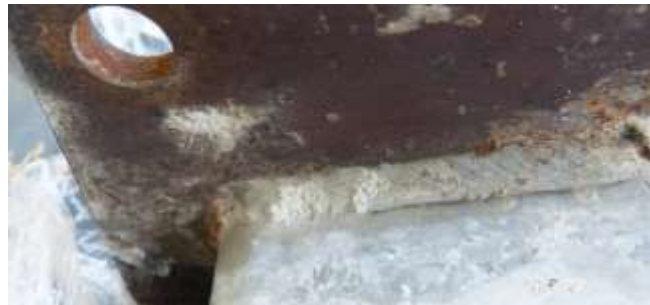
15. Para la muestra 33 (base de paral) se evidencia que se trata de acero al carbón, que presenta par galvánico, pero la capa de corrosión es delgada, lo que evidencia corrosión lenta.

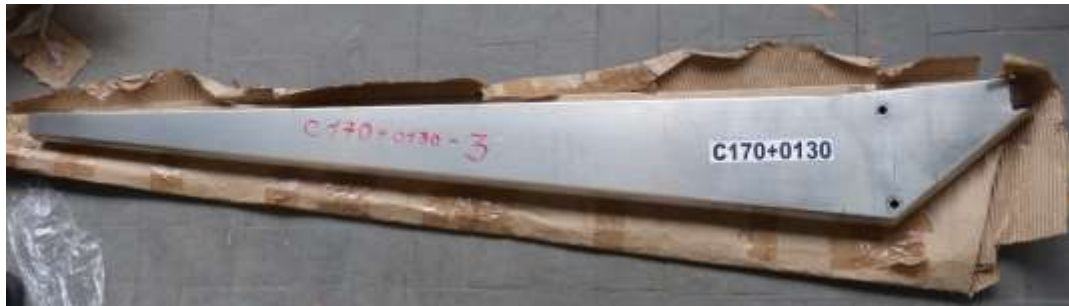
17. Para la muestra 65 (canaleta nueva) se evidencia de acuerdo con su composición que es un acero tipo L, si todas las piezas nuevas tienen esta misma composición se comportarán mejor a la presencia de corrosión

18. En la muestra 17 adicionalmente, se analizan las picaduras y se observan poco profundas, se cita textualmente **“Se observa que no hay mucha penetración en el metal, lo cual es algo positivo ya que no compromete la pieza a nivel estructural”**.
19. En los ensayos no destructivos, se cita textualmente **“se evidencio el excelente estado de las soldaduras de los costillales, pues no se evidenciaron grietas o indicaciones”**.

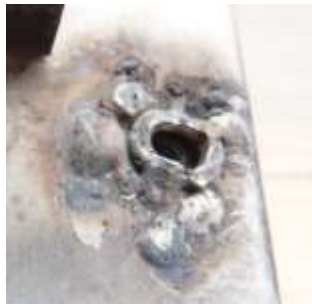
20. Por otro lado, los bastidores de los mupis, las sillas y los parales presentaban varias indicaciones en sus soldaduras, abarcando grietas superficiales de varios milímetros, hasta defectos de soldadura como: cordón cóncavo, porosidades aisladas, cordones irregulares, poros alineados y socavados internos.
