No. DE SERVICIO
P033002000802

N° INSPECCION	3311872	TURNO	16
FECHA	7 Abr-2022		
CENTRO INSPECCION	AUTOMAS MANIZALES		
SOLICITADO POR	ESE HOSPITAL SAN VICENTE DE PAUL		
SERVICIO SOLICITADO	Peritaje Livianos		
COD. FASECOLD	05621002	VALOR FASECOLD	\$ 9.200.000
VALOR AUTOMAS	\$ 9.200.000	VALOR ACCESORIOS	\$ 0
RESULTADO	ASEGURABLE NO		
NOVEDADES DE RECHAZO : ESTRUCTURA DEL VEHICULO PRESENTA DEFECTOS; SE SUGIERE NO OTORGAR COBERTURA POR RESULTADO DE INSPECCION; VEHICULO PRESENTA MALAS REPARACIONES EFECTUADAS NOVEDADES DE INSPECCION : NO SE VERIFICAN SISTEMAS DE IDENTIFICACION; PIEZAS DE CARROCERIA Y PINTURA EN REGULARES CONDICIONES. DEFORMACIONES, RAYONES Y SUMIDOS EN CARROCERIA RINES Y PARTES BAJAS. VEHICULO FERMEABILIZADO. SOPORTES DE BOMPER TRASERO OXIDADOS. BISAGRAS PUERTAS

CLASE	PICKUP DOBLE CAB	COMBUSTIBLE	GASOLINA
MARCA	MAZDA	TIPO PINTURA	METALIZADA
TIPO	B700; B26000 MT 2600CC 4X4	SERVICIO	PARTICULAR
CARROCERIA	DOBLE CABINA	KILOMETRAJE	380000
MODELO	1997	COLOR	ESTRATO PERLA
NACIONALIDAD	COLOMBIA	N° CHASIS	B2600000792
TIPO CAJA	MECANICA	N° SERIAL	B2600000792
CHINTRAJE	2600	N° MOTOR	G6197383
ASEGURADORA	PERSONAL ZONA 2	SUCURSAL	PERSONAL ZONA 2
INTERMEDIARIO	PERSONAL ZONA 2	CLAVE

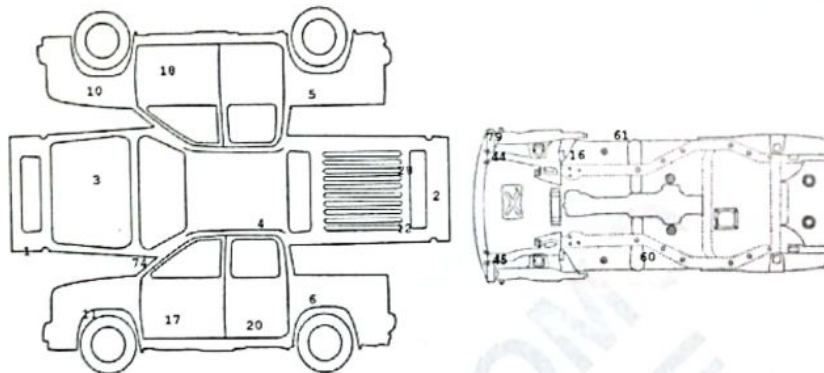
REVISIÓN VISUAL

ESTRUCTURA - CHASIS		49,60 %	CARROCERIA - EXTERIOR		65,90%	VIDA UTIL DE LAS LLANTAS			
44	LARGUERO IZQUIERDO	RAYON	1	BOMPER DELANTERO	DEF. FUERTE	DEL. IZQ.	DEL. DER.	TRA. IZQ.	TRA. DER.
45	LARGUERO DERECHO	RAYON	2	BOMPER TRASERO	DEF. FUERTE	90%	90%	70%	70%
51	PARRAL TRASERO CABINA DER.	SUMIDO	3	CAPOT	MALA REPARACION	FUGA DE FLUIDOS			
52	PARRAL TRASERO CABINA IZQ.	DEF. MEDIA	4	CAPOTA	REGULAR	29 FUGA ACEITE CAJA			
60	ESTRINO DERECHO	MALA REPARACION	5	COSTADO DERECHO	REGULAR	90,00%			
61	ESTRINO IZQUIERDO	DEF. MEDIA	6	COSTADO IZQUIERDO	REGULAR	PINTURA			
74	PARRAL PARRAL IZQ.	RAYON	10	G/FANGO DEL DERECHO	REGULAR	34 PERDIDA DE BRILLO			
79	TRAVIESA FRONTAL INFERIOR	DEF. MEDIA	11	GUARDAFANGO IZQ.	REGULAR	36 IMPUREZAS			
			12	PANEL TRASERO	DEF. MEDIA	37 MARCAS DE LIJADO			
			16	PISO CARROCERIA	REGULAR	72,00%			
			17	PUERTA DEL IZQ.	REGULAR				
			18	PUERTA DELANTERA DER.	DEF. MEDIA				
			19	PUERTA TRASERA DER.	DEF. MEDIA

20	PUERTA TRASERA IZQ.	REGULAR				
			28	TAPA BAUL/COMPUERTA	REGULAR				
			46	ESPALDAR CABINA	SUMIDO
