## OBSERVACIONES TÉCNICAS SEDE CENTRO ZONAL INDUSTRIAL DE LA BAHÍA

**PARA: REGIONAL BOLÍVAR ICBF**

Julio 8 de 2022

De acuerdo con la visita técnica de apoyo realizada el día 1 de julio a la nueva sede el Centro Zonal Industrial de la Bahía, la cual está siendo adecuada bajo el Contrato No. 13002202022 suscrito entre Regional Bolívar y SIINCO S.A.S, se encontraron las siguientes observaciones técnicas a las instalaciones y adecuaciones eléctricas realizadas.

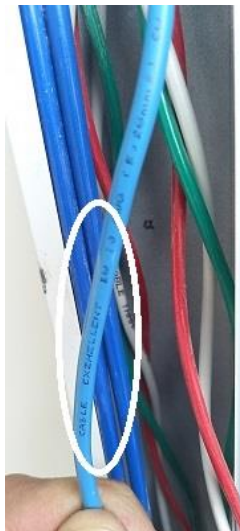
Durante la visita técnica se observó que casi la totalidad de los conductores eléctricos instalados no tienen especificaciones de aislamiento o recubrimiento de muy bajo contenido de halógenos, excepto un conductor eléctrico No 10 AWG **ExZHellent BW** de las acometidas en conductores Fase #8awg + 1Neutro #8awg + 1Tierra #10awg, pero los conductores No 8 AWG de estas acometidas no se evidencian de bajo contenido de halógenos.

Foto No 1: Conductor No 10 AWG ExZHellent BW con especificaciones de bajo contenido de halógenos.

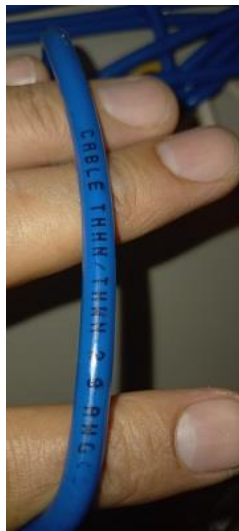
Foto No 2: Conductor No 8 AWG sin especificaciones de bajo contenido de halógenos.

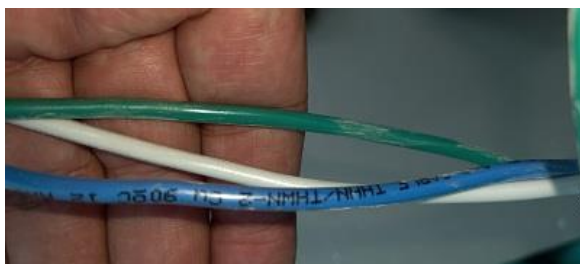
Foto No 3: Conductores No 12 AWG de cableado por canaleta sin especificaciones de bajo contenido de halógenos.

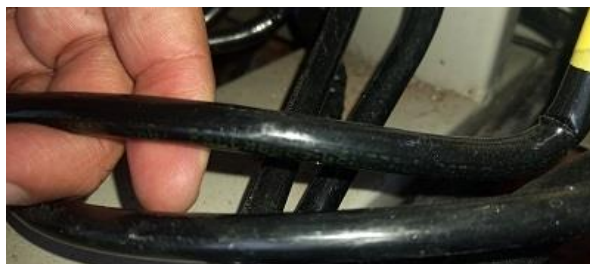
Foto No 4: Conductores No 4 AWG de acometidas eléctricas a pisos sin especificaciones de bajo contenido de halógenos.

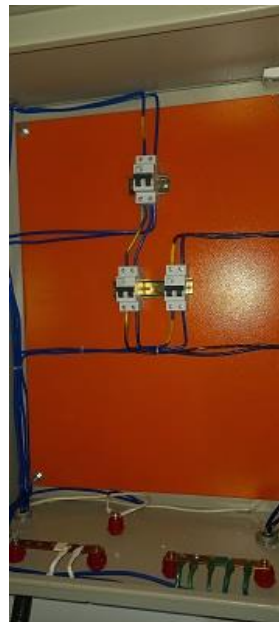
Durante la inspección técnica se observó que el tablero eléctrico bifásico regulado instalado no tiene los elementos requeridos en el ítem, solo tiene 3 Breakers de 50 amperios, ni tampoco se encuentran las acometidas de entrada y salida para la UPS instalada.

Foto No 6: Tablero eléctrico bifásico regulado instalado con solo 3 Breakers de 50 amperios sin los elementos requeridos en el ítem NP8, ni acometidas de entrada y salida para la UPS

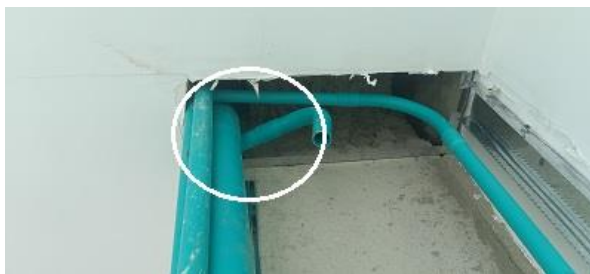
Durante la inspección técnica se observó que se instaló tubería PVC a la vista y embebida en cielo raso, lo cual no está permitido de acuerdo al artículo 20.6.1.2 de la Norma RETIE:

Foto No 8: Tuberías en PVC liviano embebidas en cielo raso.

En caso de que no se vayan a cambiar estas tuberías, se recomienda en ese caso, recubrirlas o embeberlas en concreto u otro material resistente al fuego de acuerdo a norma técnica.

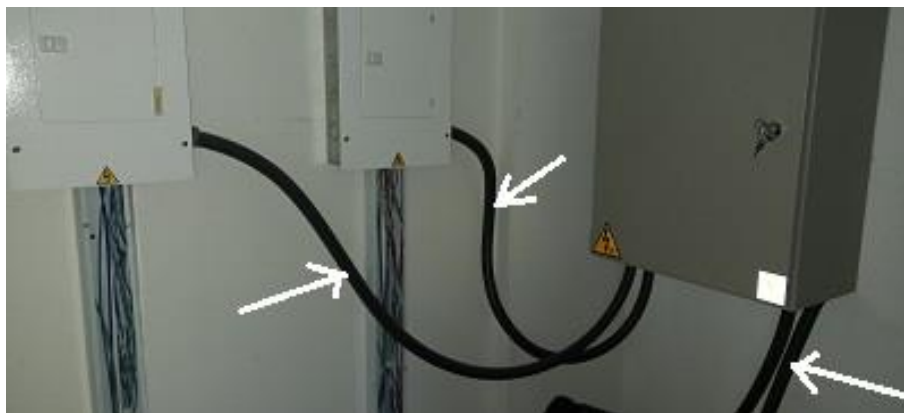
Durante la inspección técnica se observó que se instaló tubería plegable a la vista en el cuarto técnico. Si la tubería plegable instalada es no metálica, no estaría permitido de acuerdo con la Sección 341 de la Norma NTC 2050.

Foto No 9: Tubería plegable en el cuarto técnico

En caso de que la tubería plegable sea metálica, estaría conforme la instalación. En el caso de que la tubería plegable sea no metálica, debe realizarse el cambio a tubería metálica.

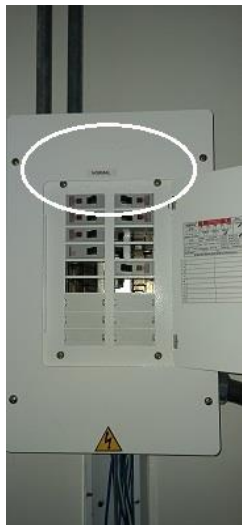
Se encontraron observaciones respecto a los tableros eléctricos de 18 circuitos instalados, los cuales no tienen espacio para totalizador de acuerdo con la descripción de los ítems 1,3 y 1,4. En este caso, se recomienda realizar el ajuste en el precio del ítem en caso de que no se decida por no cambiar los tableros eléctricos.

Foto No 10: tableros eléctricos de 18 circuitos instalado sin espacio para totalizador

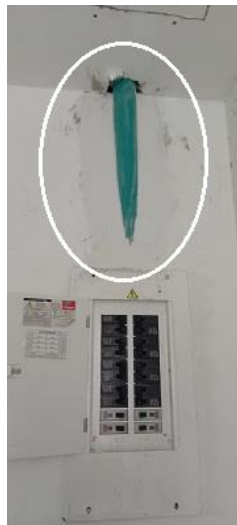
Foto No 11: Tubería mal instalada a la entrada del tablero existente en 4 piso

Se debe corregir la instalación de la tubería de ingreso al tablero eléctrico existente del piso 4, la cual quedó por fuera del muro.
