**SERVICIO NACIONAL DE APRENDIZAJE SENA**

**SUBSISTEMA SEGURIDAD Y SALUD EN EL TRABAJO**  
**INFORME DE GESTIÓN DE QUERRELLA MINISTERIAL SEDE YUMBO**  
**REGIONAL VALLE**

**08/07/2022**

El presente informe contiene la gestión realizada tras la visita que adelantó el Ministerio de trabajo para atender querrela ministerial N° O8SE2022747600100008675 del 2022 en la sede Titán Yumbo de la Regional Valle, se aclara que el número de hallazgos puede aumentar a falta de la entrega del informe emitido la ARL.

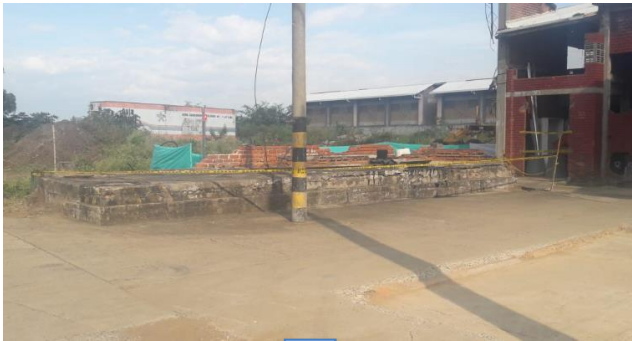
Antes

**1. Hecho N°1 tanque de alquitrán que genera contaminación ambiental, que no cuenta con señalización apropiada.**

- **Hallazgo # 1:** Se evidencia tanque de alquitrán que cuenta con señalización que se requiere mejorar, de igual manera se debe solicitar el recurso para su disposición final.
- **Gestión adelantada:** Se realizó la delimitación del tanque de alquitrán con polisombra y se revisando alternativas para la disposición final.

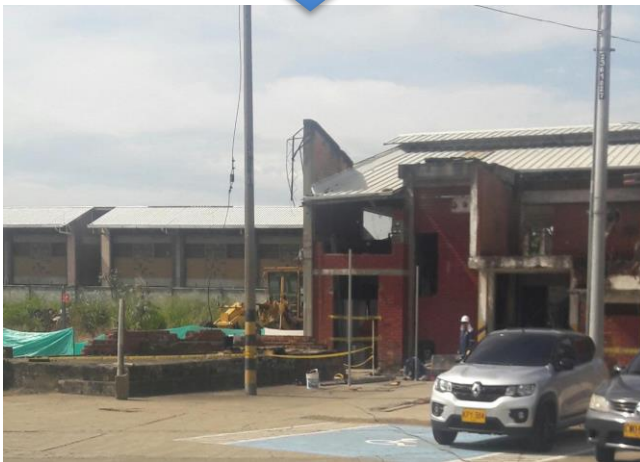
Después

Instalación de parales para instalar la polisombra

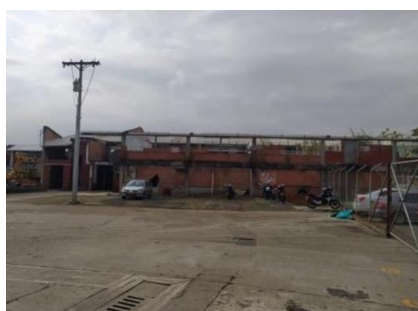
Antes

**2. Hecho N°2 No se evidencia demarcación de los parqueaderos, sendero peatonal y parqueadero de discapacitados.**

**Hallazgo # 1:** Demarcación del parqueadero, sendero peatonal y parqueadero de discapacitados.

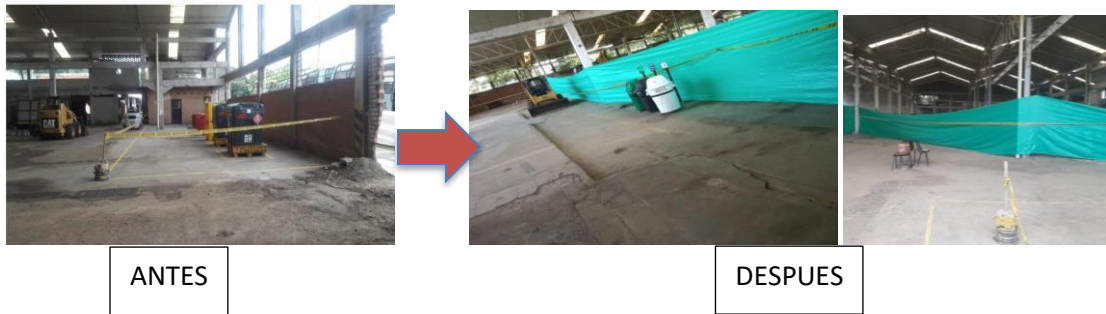
3. Hecho N°3 Se evidencia hangar donde se encuentran ubicadas las maquinarias pesadas sin señalización apropiada (presencia de huecos).

- **Hallazgo # 1:** a. Falta de instalación de poli sombras en el hangar, limitando la zona de trabajo de la maquinaria pesada.

**Gestión adelantada:** Se realizó la instalación de poli sombra en la zona de trabajo de maquinaria pesada.

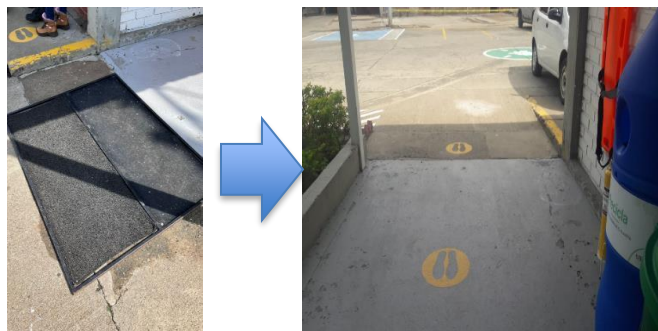
**5. Hecho N°5 Se evidencia tapete de desinfección, que puede generar tropiezos al personal que transita.**

- **Hallazgo # 1** tapete de desinfección mal ubicado.

**Gestión adelantada:** Se realizó el retiro y disposición final del tapete de desinfección.

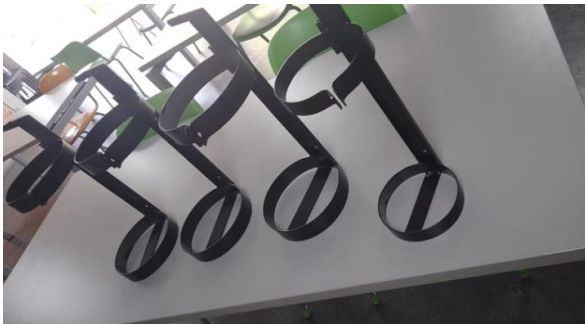
7. Hecho N°9 Se evidencia extintores en el piso, no están ubicados en la maquinaria amarilla.

**Hallazgo # 1:** No se encuentran extintores ubicados en zona de maquinaria pesada por falta de soportes.

**Gestión adelantada:** Se ejecutó contrato. No CO1.PCCNTR.3723082 por un valor de \$ 1.125.740, donde están incluidos los soportes de los extintores de la zona de maquinaria pesada en el contrato.

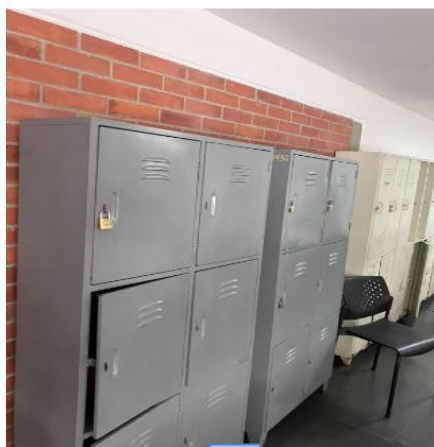
Antes

8. Hecho N°10 Se evidencian locker sin anclar y elementos almacenados en la parte superior del mismo, que puede generar situaciones de emergencia.

- **Hallazgo # 1:** Locker sin anclar

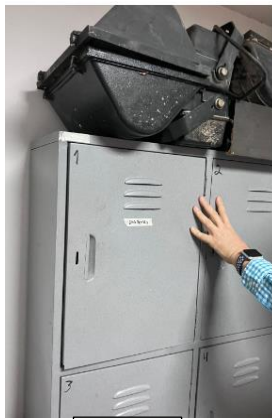
Antes

- **Hallazgo # 2:** Elementos almacenados en la parte superior de los locker

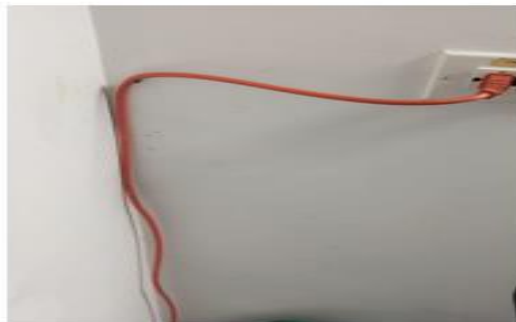
9. Hecho N°11 se evidencia extensión atravesada en el corredor de la oficina de calibración

- **Hallazgo # 1:** Cables que no se encuentran canalizados, que pueden ocasionar tropiezos.

**Gestión adelantada:** se realizó instalación de toma cerca a los equipos eléctricos del laboratorio de calibración.

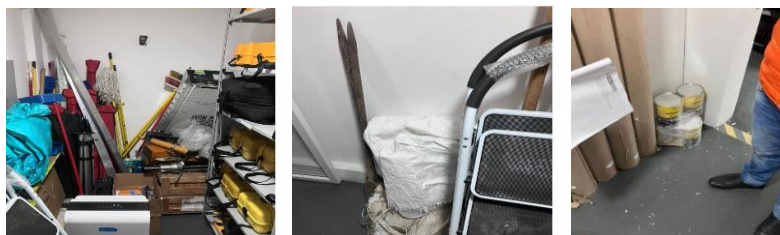
Antes

10. Hecho N°10 Se evidencia falta de orden y limpieza en la bodega de calibración.

- **Hallazgo # 1:** Al verificar los corredores y bodega de calibración se evidencia elementos obstaculizando el corredor, locker que no están anclados.

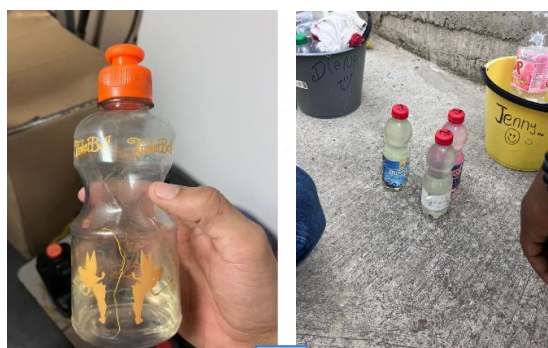
Antes

11. Hecho N°11 Se evidencian recipientes de sustancias químicas sin rotular, sin la hoja de seguridad y matriz de compatibilidad.

- **Hallazgo # 1:** Al verificar los lugares donde se ubican los productos químicos, se identificaron recipientes sin rótulos y no se logran ubicar las hojas de seguridad ni la matriz de compatibilidad.
- **Gestión adelantada:** Se realizó la capacitación en cuanto al sistema globalmente armonizado al personal de aseo, laboratorio de calibración y maquinaria pesada, además se instalaron la matriz de compatibilidad en la bodegas donde se ubican las sustancias químicas y se ubicaron las carpetas con las hojas de seguridad, además de rotular los recipientes técnicamente.

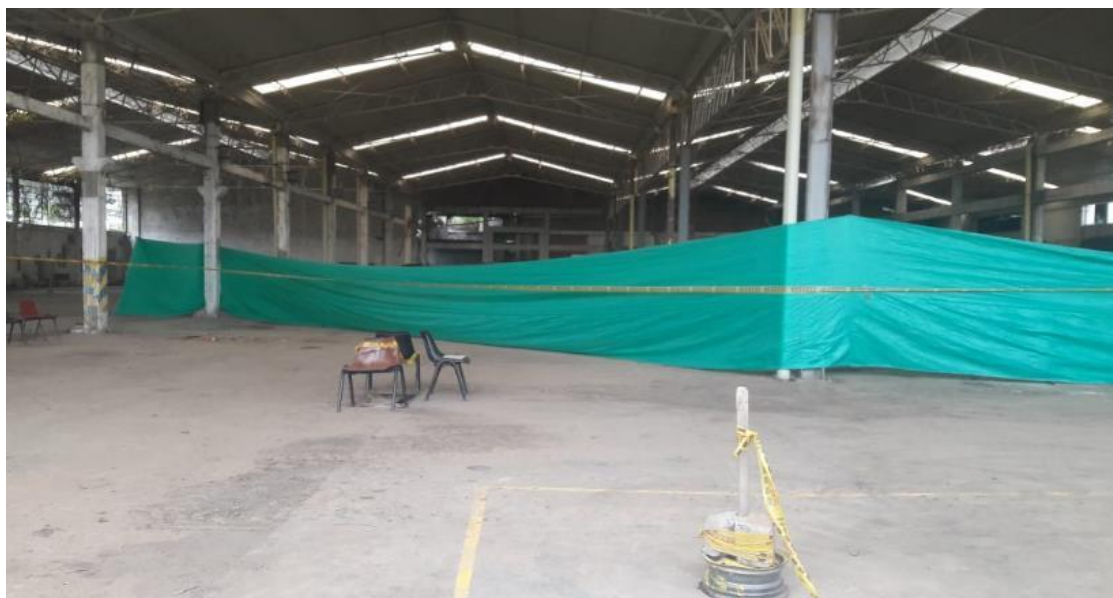
12. Hecho N°12 Se evidencia pared con riesgo de desplome, si su respectiva señalización,

- **Hallazgo # 1:** Falta de señalización de la pared que está ubicada detrás del parqueadero.

**Gestión adelantada:** Se realizó compra de poli sombra y su respectiva instalación.

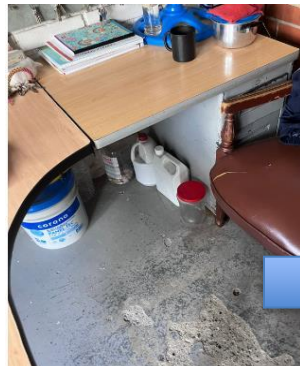
Antes

14. Hecho N°14 Se evidencian productos químicos ubicados debajo de espacio de vigilancia.

- **Hallazgo # 1:** Elementos (sustancias químicas, cajas) ubicados debajo del escritorio de los vigilantes generando riesgo por posible derrame.
- **Gestión realizada:** Se realizó jornada de orden y aseo involucrando al personal de vigilancia.

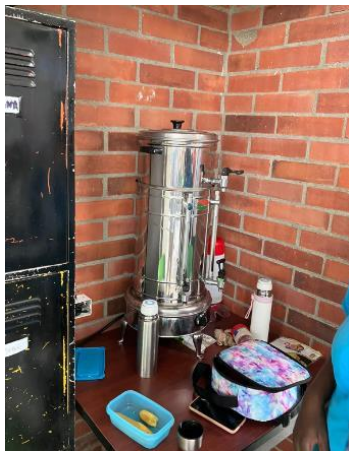
Antes

15. Hecho N°15 Se evidencia greca que puede ocasionar quemaduras

- **Hallazgo # 1:** Al verificar la zona de circulación se identifica greca que pone en riesgo a las personas que la manipulan por la alta temperatura que genera.
- **Gestión Realizada:** Se procedió al retiro de la greca de las instalaciones de la sede Yumbo.
