| | INSTITUTO NACIONAL DE VÍAS<br>PROCESO GESTIÓN DE LA INFRAESTRUCTURA VIAL<br>MANUAL DE INTERVENTORIA OBRA PÚBLICA<br>INFORME SEMANAL | | VERSIÓN | | MINFRA-MN-IN-15-FR-2 | | |
| PROYECTO/CARRETERA: | | PUENTE ARIMENA - EL VIENTO | | TRAMO Y/O SECTOR(S): | | | K0+000 AL K 59+900 |
| OBJETO CONTRATO DE OBRA: | | MEJORAMIENTO, MANTENIMIENTO, GESTIÓN PREDIAL, SOCIAL Y AMBIENTAL SOSTENIBLE DE LA CONEXIÓN PACÍFICO - ORINOQUIA SECTOR PUENTE ARIMENA-VIENTO-SANTA CECILIA (PUENTE ARIMENA-VIENTO, JURÍPE-PUERTO CARREÑO), EN LOS DEPARTAMENTOS DEL META Y VICHADA, MARCO DE LA REACTIVACIÓN ECONÓMICA, MEDIANTE EL PROGRAMA DE OBRA PÚBLICA "VÍAS PARA LA LEGALIDAD Y REACTIVACIÓN VISIÓN 2030". MÓDULO 4. | | | | | |

Ministerio de Transporte  
INSTITUTO NACIONAL DE VIAS  
INTERVENTOR - CONSORCIO CORREDORES ICC  
**REGISTRO FOTOGRÁFICO**  
INFORME SEMANAL No. 017

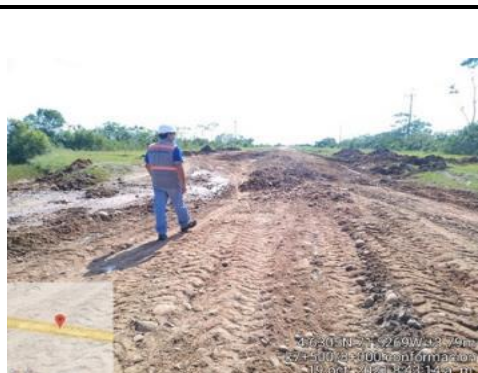
FOTO 1. Se puede apreciar la verificación de los trabajos que se realizan, por parte de la Interventoría.

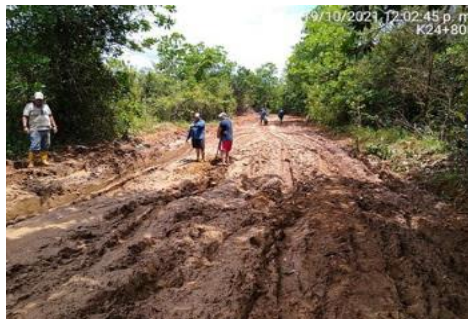
FOTO 2. SITIO CRITICO GENERADO NUEVO

| CONTINUAR CON LA ATENCION DE SITIOS CRITICOS QUE VAN APARECIENDO O EXISTENTES QUE SE AGRANDAN , ATENDIENDO LA EMERGENCIA PRESENTADA. | | | | | | |
| EXIGIR AL CONTRATISTA EJECUTAR DE MEJOR MANERA LAS LABORES PARA LA ATENCION EN LOS PUNTOS CRITICOS, PARA GARANTIZAR LA TRANSITABILIDAD | | | | | | |

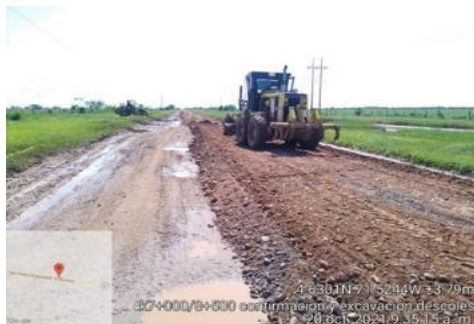
FOTO 3. Se puede evidenciar la maquinaria realizando la conformacion con material del sitio en un tramo de la via

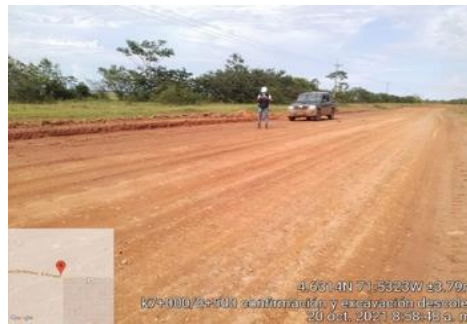
FOTO 4. Se puede apreciar el estado de la via, luego de realizada la conformacion

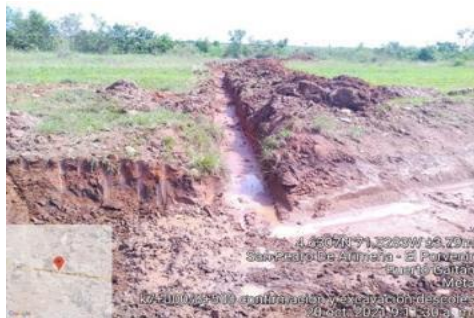
FOTO 5. Se puede apreciar uno de los canales de descole construidos para la evauacion de las aguas lluvias del sector

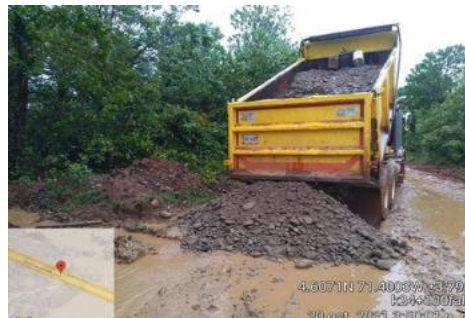
FOTO 6. Se puede apreciar el descargue del material crudo de rio dispuesto para mejoramiento del corredor.
