Ministerio de Transporte  
INSTITUTO NACIONAL DE VIAS  
INTERVENTOR - CONSORCIO CORREDORES ICC  
**REGISTRO FOTOGRÁFICO**  
INFORME SEMANAL No. 023

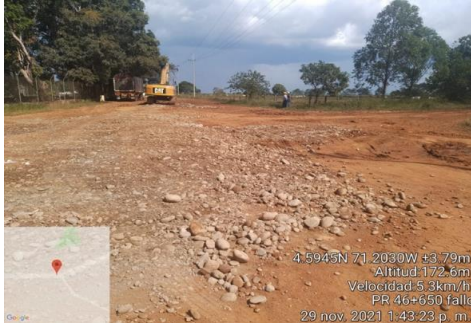
FOTO 1. Podemos apreciar la atención del fallo del PR46+650

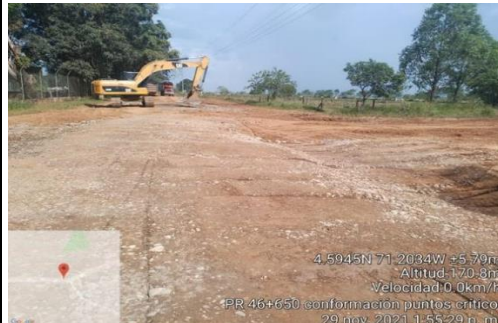
FOTO 2. Podemos apreciar la atención del fallo del PR46+650

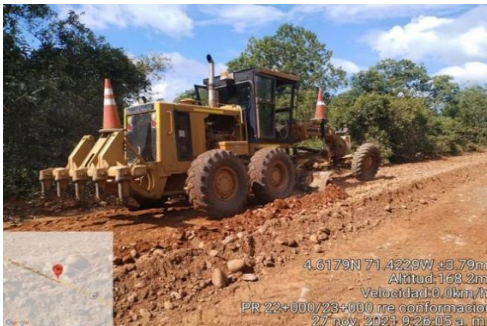
FOTO 3. Podemos apreciar la reconfiguración de la vía entre el PR22+000 - PR23+000

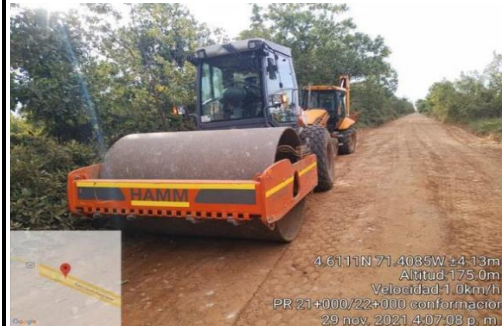
FOTO 4. Podemos apreciar la compactación y conformación de la calzada PR21+000

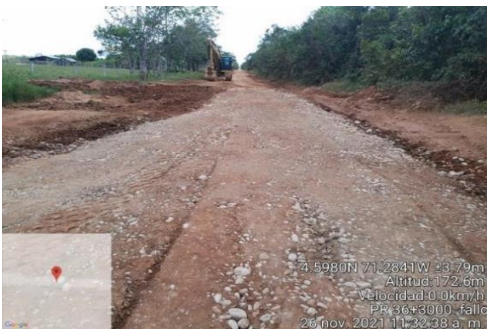
FOTO 5. : Podemos evidenciar la atención de sitio crítico en el PR36+300, con instalación de material crudo de río.

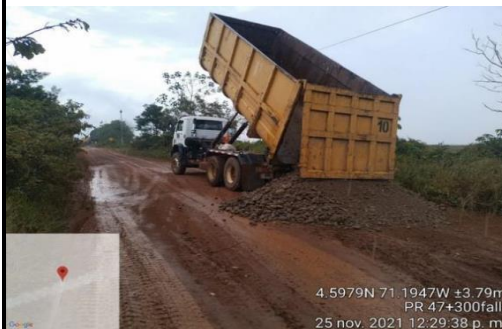
FOTO 6. Podemos apreciar el descargue de material crudo de río para la atención del fallo del PR47+300
