UNIVERSIDAD MILITAR  
NUEVA GRANADA

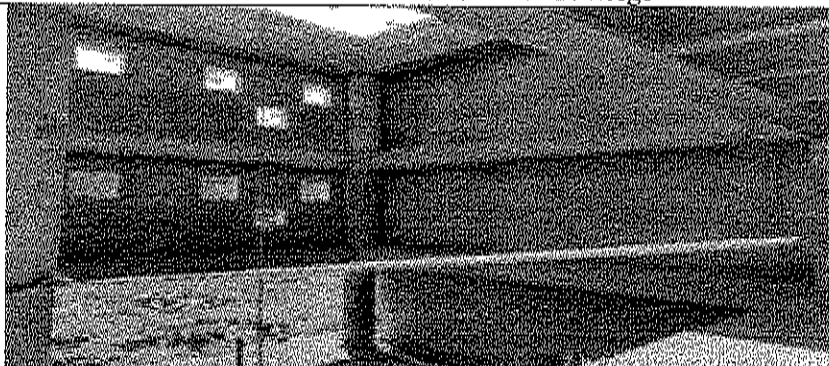
**Imagen.** (Foto tomada 7 de julio de 2022, 3:04 pm. Instalaciones ESEVI- Tunja).

**CIERRE DEL HALLAZGO.** Se realiza señalización del área de riesgo

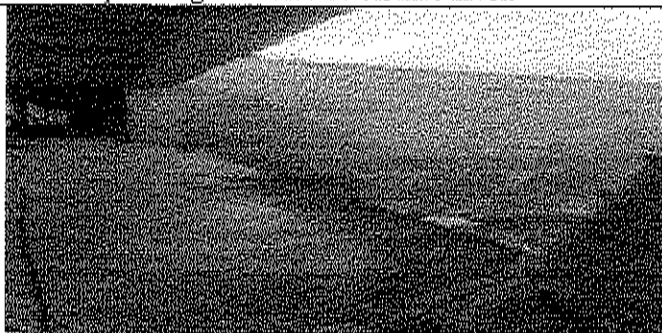
**1.1.12 HALLAZGO-SST-811.** Se evidencia falta señalización, demarcación y medidas de contención colectiva por riesgo de caída de distinto nivel.

**Imagen.** Requerimiento de señalización y medidas de contención colectivas (foto tomada 2 de julio de 2022, 4:20 pm. Instalaciones ESEVI- Tunja).

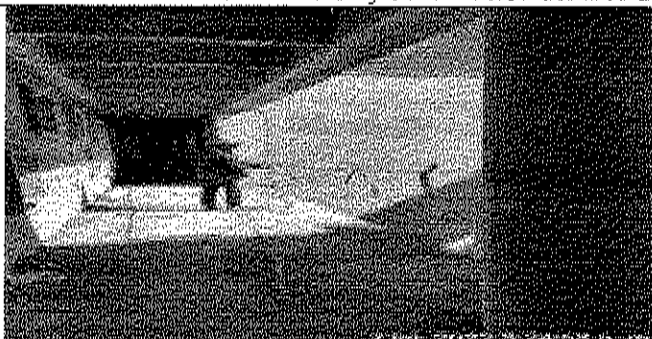
**Imagen.** Se toman medidas de contención colectivas (foto tomada 2 de julio de 2022, 3:58 pm. Instalaciones ESEVI- Tunja).

**CIERRE DEL HALLAZGO.** Se realiza señalización y demarcación del área de riesgo

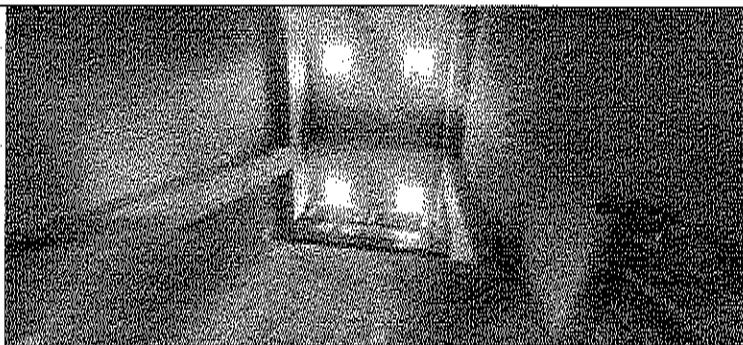
1.1.13 **HALLAZGO-SST-812.** Se evidencia falta señalización, demarcación y medidas de contención colectiva por riesgo de caída de distinto nivel.

**Imagen.** Requerimiento de señalización y medidas de contención colectivas (foto tomada 2 de julio de 2022, 3:20 am. Instalaciones ESEVI- Tunja).

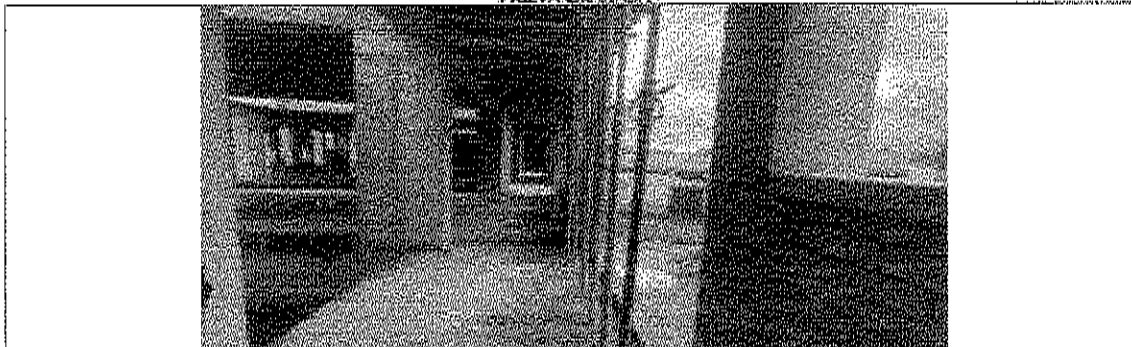
1.1.14 **HALLAZGO-SST-813.** Se evidencia falta señalización, demarcación y medidas de contención colectiva por riesgo de caída de distinto nivel.

Imagen. Requerimiento de señalización y medidas de contención colectivas (foto tomada 2 de julio de 2022, 3:20 am. Instalaciones ESEVI- Tunja).

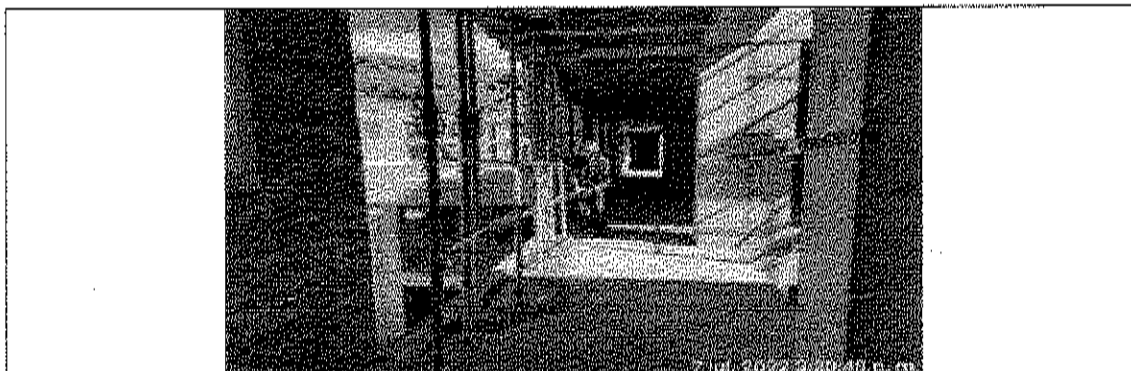
Imagen. Se realiza señalización del área de riesgo (foto tomada 7 de julio de 2022, 3:20 pm. Instalaciones ESEVI- Tunja).

**CIERRE DEL HALLAZGO.** Se realiza señalización del área de riesgo

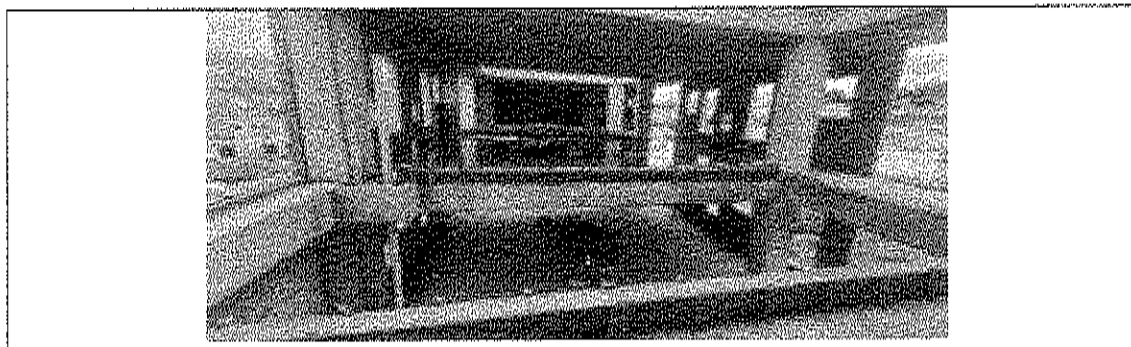
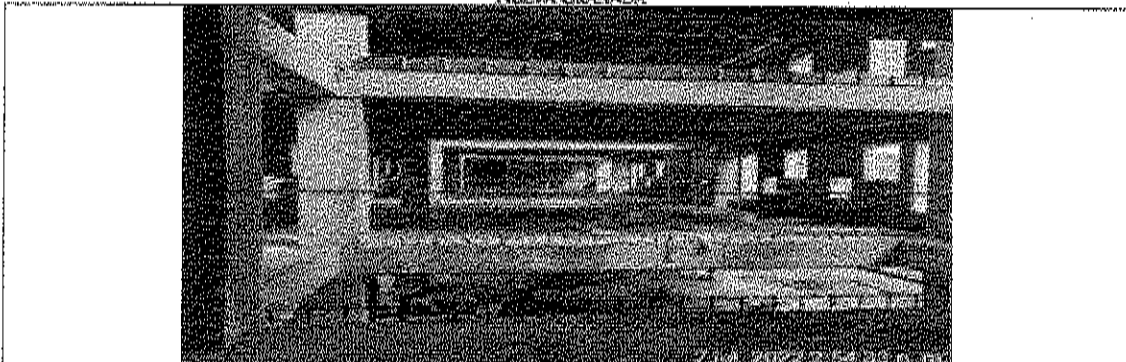
**1.1.15 HALLAZGO-SST-814.** Se Falta señalización, demarcación y medidas de contención colectiva por riesgo de caída de distinto nivel; inadecuado manejo de residuos

**Imagen.** Requerimiento de señalización y medidas de contención colectivas (foto tomada 2 de julio de 2022, 3:20 am. Instalaciones ESEVI- Tunja).

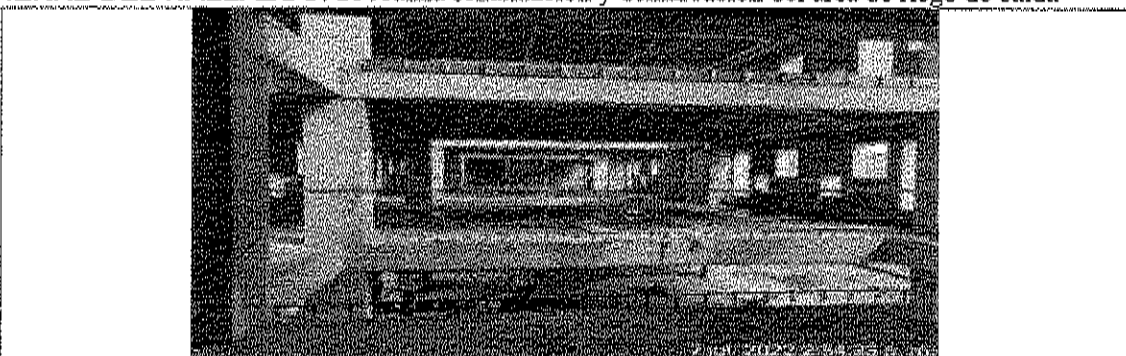
**Imagen.** Se realiza señalización y demarcación del área de riesgo de caída (foto tomada 7 de julio de 2022, 2:54 pm. Instalaciones ESEVI- Tunja).

**CIERRE DEL HALLAZGO.** Se realiza señalización y demarcación del área de riesgo de caída

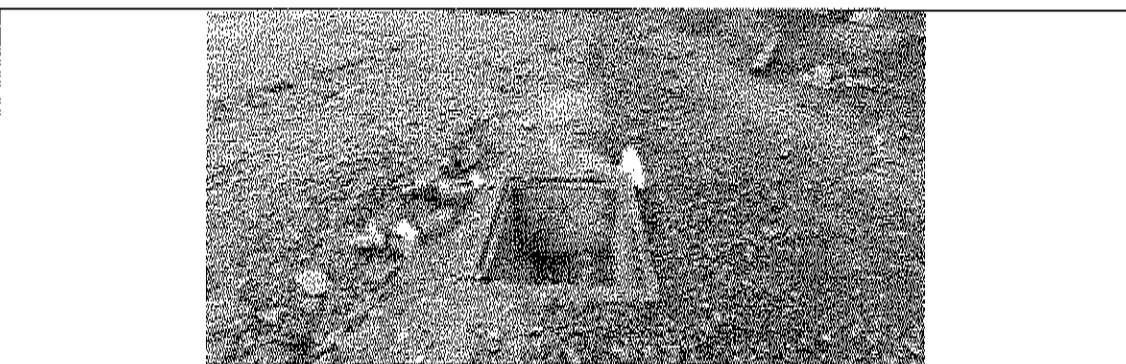
**1.1.16 HALLAZGO-SST-715.** Riesgo locativo (Falta señalización).

**Imagen.** Requerimiento de señalización (foto tomada 2 de julio de 2022, 3:50 pm. Instalaciones ESEVI- Tunja).

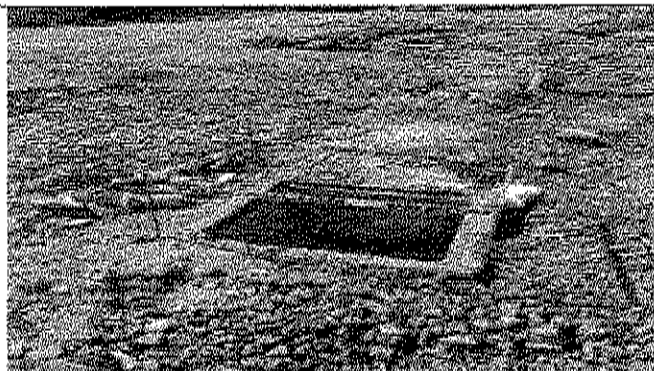
**Imagen.** Se señala el área de riesgo (foto tomada 14 de julio de 2022, 4:04 pm. Instalaciones ESEVI- Tunja).

**CIERRE DEL HALLAZGO.** Se realiza señalización del área de riesgo

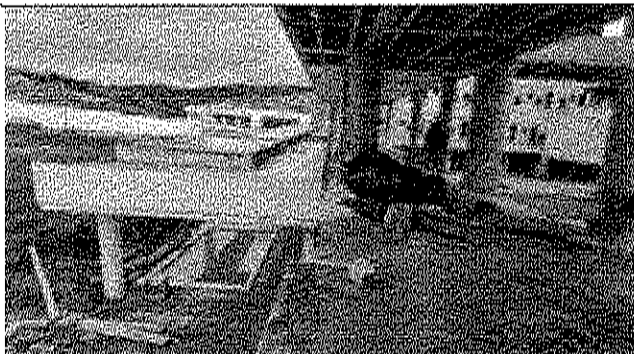
**1.1.17 HALLAZGO-SST-816.** Falta señalización, demarcación y medidas de contención colectiva por riesgo de caída de distinto nivel; deficiente de orden y aseo.

**Imagen.** Requerimiento jornada de orden y aseo, señalización y medidas de contención colectiva por riesgo de caída de distinto nivel (foto tomada 2 de junio de 2022, 3:50 pm. Instalaciones ESEVI- Tunja).

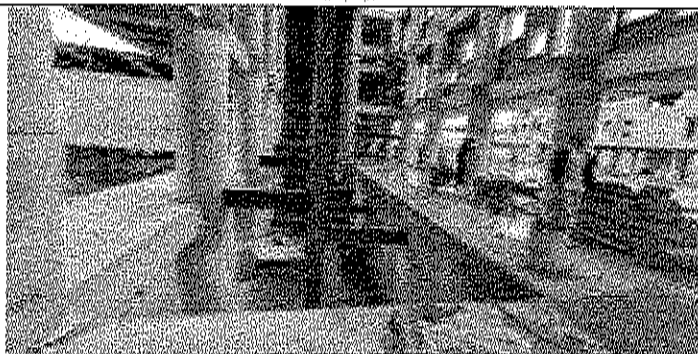
**1.1.18 HALLAZGO-SST-817.** Falta señalización, demarcación y medidas de contención colectiva por riesgo de caída de distinto nivel; Riesgo locativo por déficit de orden y aseo.

**Imagen.** Requerimiento jornada de orden y aseo; señalización y medidas de contención colectiva por riesgo de caída de distinto nivel (foto tomada 2 de junio de 2022, 3:50 pm. Instalaciones ESEVI- Tunja).

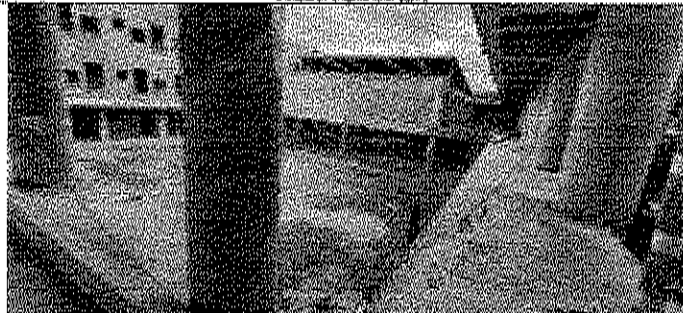
**1.1.19 HALLAZGO-SST-818.** Falta señalización, demarcación y medidas de contención colectiva por riesgo de caída de distinto nivel.

**Imagen.** Requerimiento de medidas de seguridad colectivas por riesgo de caída dese distinto nivel  
(foto tomada 2 de junio de 2022,3:50 pm. Instalaciones ESEVI- Tunja).

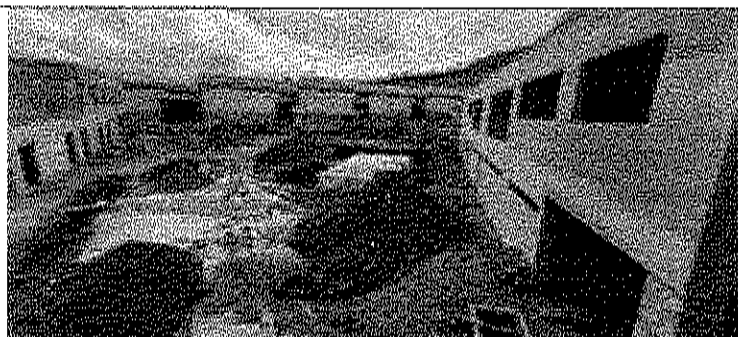
1.1.20 **HALLAZGO-SST-819.** Se evidencia andamio sin posibilidad de acceso a las placas del bloque D4.

**Imagen.** Requerimiento de señalización y acopio de materiales materia de de mejora en andamio  
(foto tomada 28 de junio de 2022,10:50 am. Instalaciones ESEVI- Tunja).

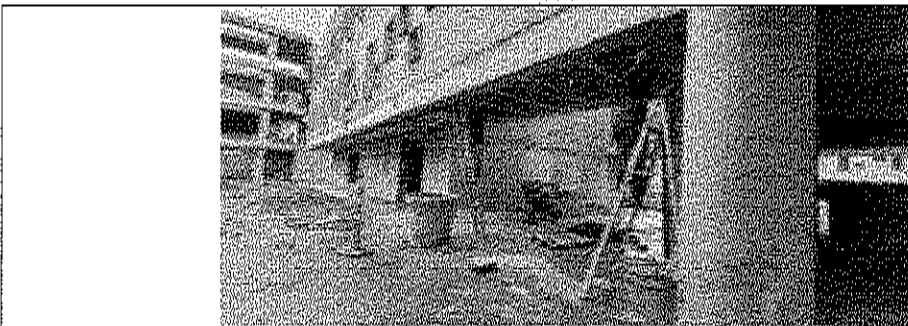
**1.1.21 HALLAZGO-SST-820.** Se evidencian condiciones y actos inseguros (déficit de orden y aseo, uso de escombros para nivelación de escaleras)

**Imagen.** Requerimiento de jornada de orden y aseo, adecuación de escaleras en lugares seguros (foto tomada 2 de julio de 2022,3:50 pm. Instalaciones ESEVI- Tunja).

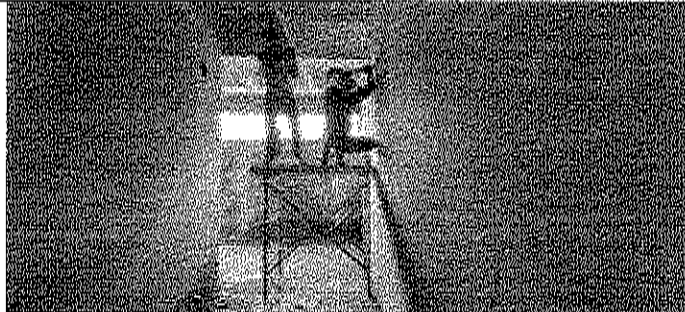
**1.1.22 HALLAZGO-SST-821.** Se observa personal sin EPP (gafas de seguridad), andamio

defectuoso para uso de una o más personas.

**Imagen.** Requerimiento charla de seguridad en uso adecuado EPP (foto tomada 2 de julio de 2022, 3:50 pm. Instalaciones ESEVI- Tunja).

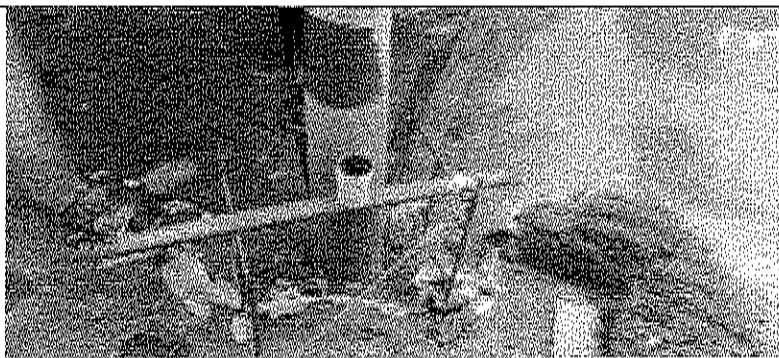
1.1.23 **HALLAZGO-SST-822.** Se evidencia condiciones y actos inseguros por: inestabilidad de la estructura, ancho inadecuado de la plataforma falta de condiciones de orden y aseo, EPP inadecuados restos de madera sin acopiar.

**Imagen.** Requerimiento de acopio (foto tomada 29 de junio de 2022, 3:50 pm. Instalaciones ESEVI- Tunja).

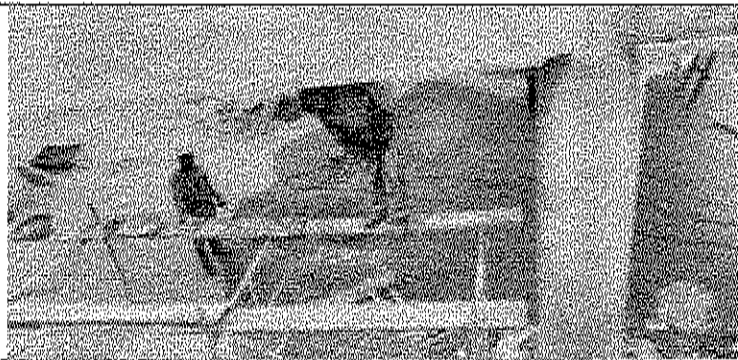
**1.1.24 HALLAZGO-SST-823.** E evidencian condiciones y actos inseguros: inestabilidad de la estructura, ancho inadecuado de la plataforma falta de condiciones de orden y aseo, omisión y/o falta de EPP adecuadas en la actividad.

**Imagen.** Corrección de condiciones y actos inseguros (foto tomada 2 de julio de 2022, 3:50 am. Instalaciones ESEVI- Tunja).

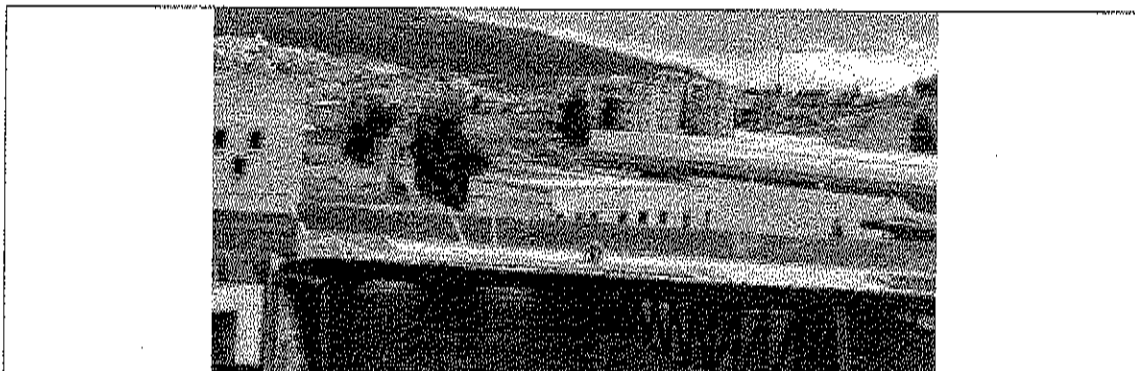
**1.1.25 HALLAZGO-SST-824.** Se evidencia omisión y/o falta de EPP.

**Imagen.** Charla de seguridad y /o tarjeta de actos y condiciones inseguras (foto tomada 2 de julio de 2022,3:50 pm. Instalaciones ESEVI- Tunja).

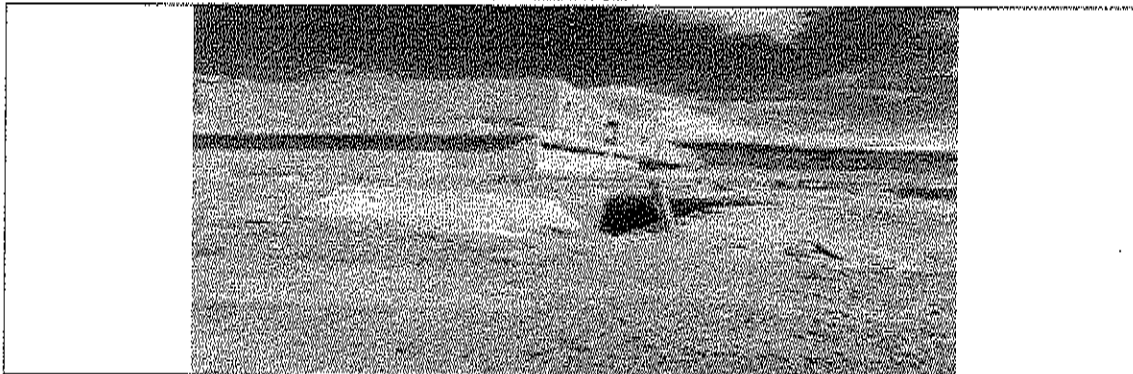
**1.1.26 HALLAZGO-SST-826.** Falta de señalización

**Imagen.** Requerimiento para señalar el área de riesgo (foto tomada 2 de julio de 2022,3:50 pm. Instalaciones ESEVI- Tunja).

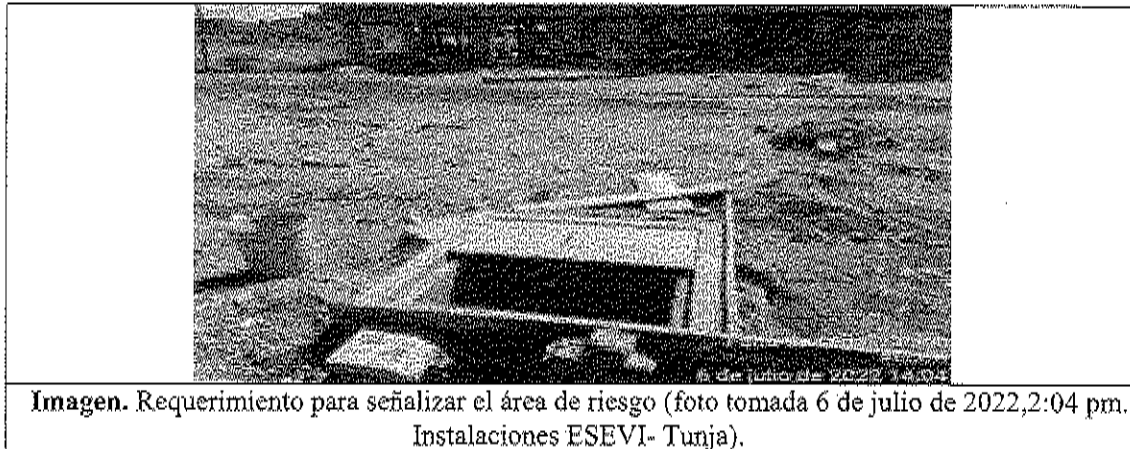
**1.1.27 HALLAZGO-SST-827. Falta de señalización**

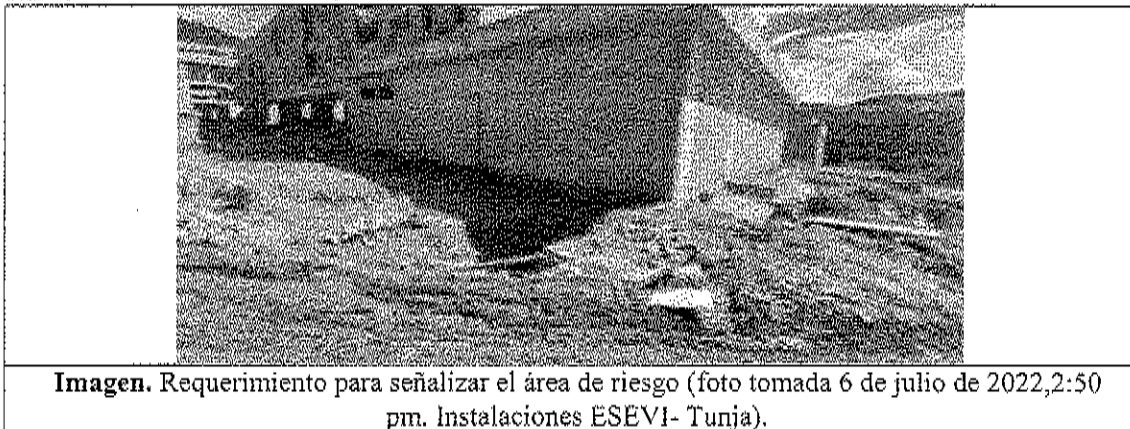
**1.1.28 HALLAZGO-SST-828. Falta de señalización**

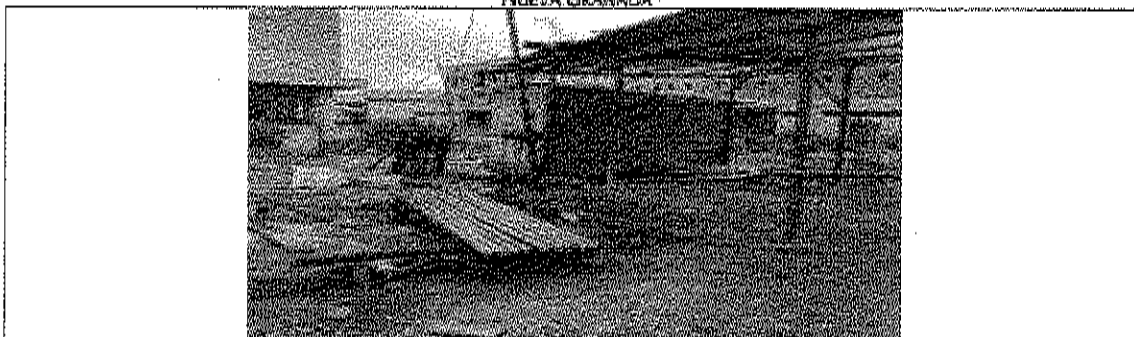
**1.1.29 HALLAZGO-SST-829. Orden y aseo (Se deben organizar los materiales y demarcar y señalar el área de trabajo)**

**Imagen.** Requerimiento para señalizar y demarcar el área de trabajo junto con jornada de orden y aseo (foto tomada 6 de julio de 2022, 2:50 pm. Instalaciones ESEVI- Tunja).

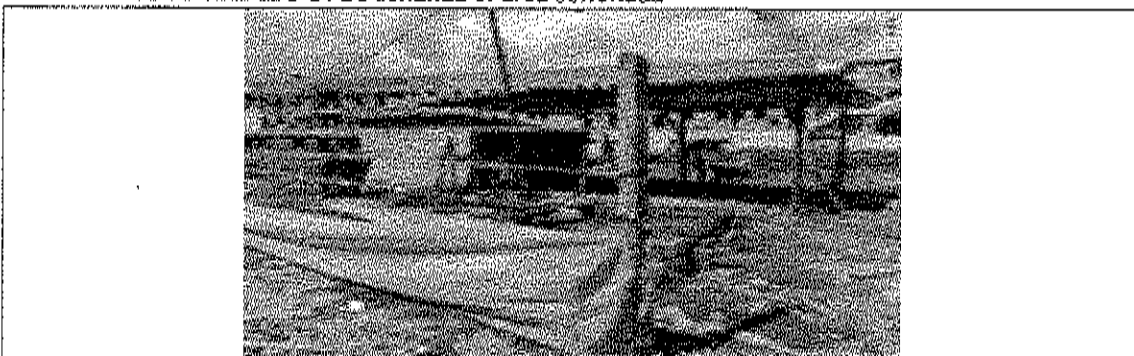
**Imagen.** Se señala el área solicitada (foto tomada 12 de julio de 2022, 13:23 h. Instalaciones ESEVI- Tunja).

**CIERRE DEL HALLAZGO.** Se señala el área solicitada

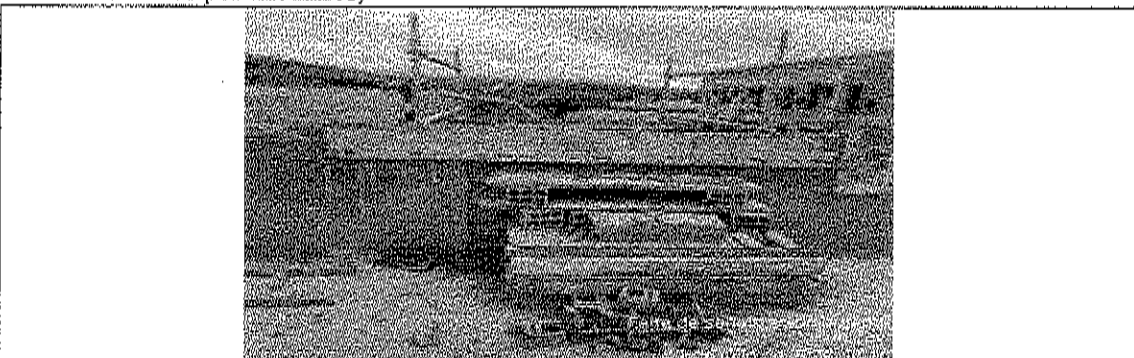
**1.1.30 HALLAZGO-SST-830.** Riesgo de caída (No asegurar el área en ruta de entrada y salida de escaleras por andamios)

**Imagen.** Requerimiento para señalizar el área de riesgo (foto tomada 11 de julio de 2022, 8:16 am. Instalaciones ESEVI- Tunja).

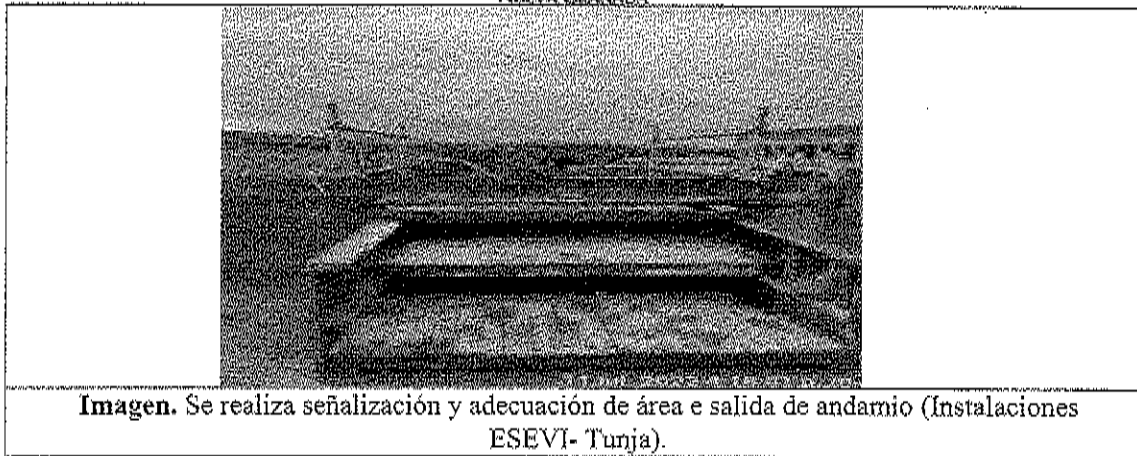
**Imagen.** Se realiza señalización y adecuación de área e salida de andamio (Instalaciones ESEVI- Tunja).

**CIERRE DEL HALLAZGO.** Se realiza adecuación del área de salida del andamio

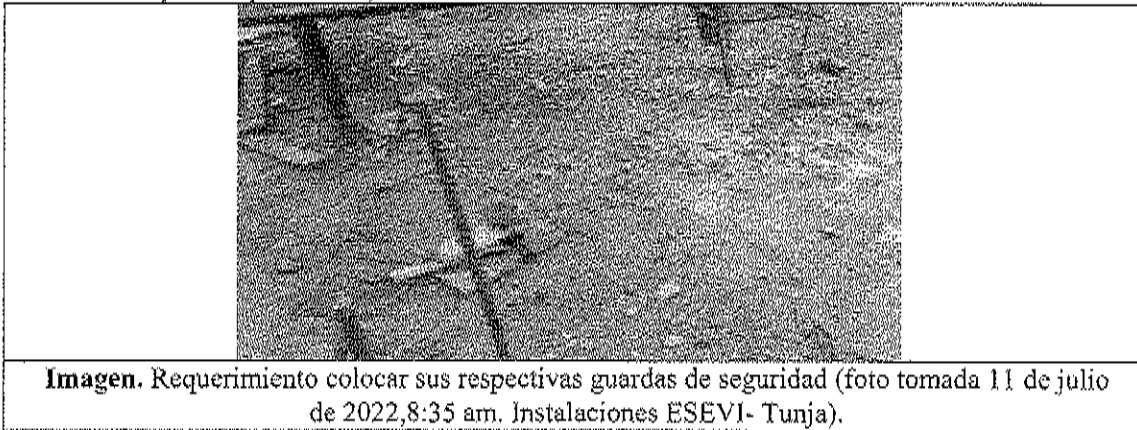
1.1.31 **HALLAZGO-SST-832.** Herramientas eléctricas sin guarda de seguridad (retirar y/o colocar su respectiva protección).

**Imagen.** Requerimiento colocar sus respectivas guardas de seguridad (foto tomada 11 de julio de 2022, 8:35 am. Instalaciones ESEVI- Tunja).

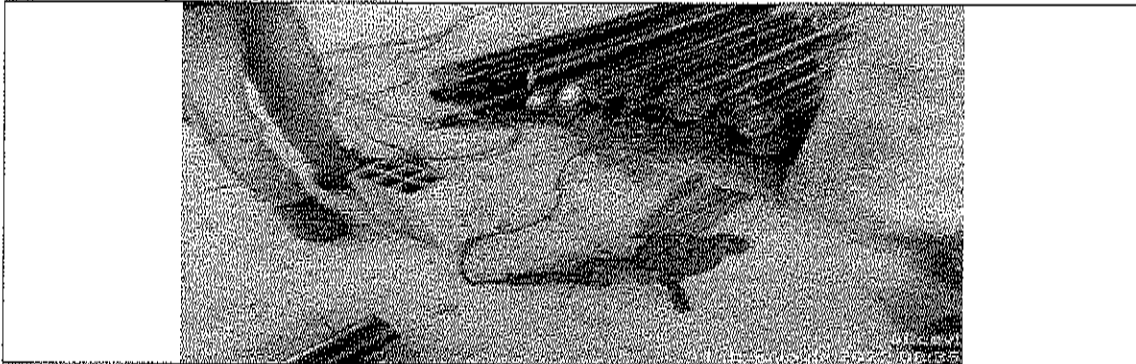
**1.1.32 HALLAZGO-SST-833.** Herramientas eléctricas sin guarda de seguridad (retirar y/o colocar su respectiva protección)

**Imagen.** Requerimiento colocar sus respectivas guardas de seguridad (foto tomada 11 de julio de 2022,8:35 am. Instalaciones ESEVI- Tunja).

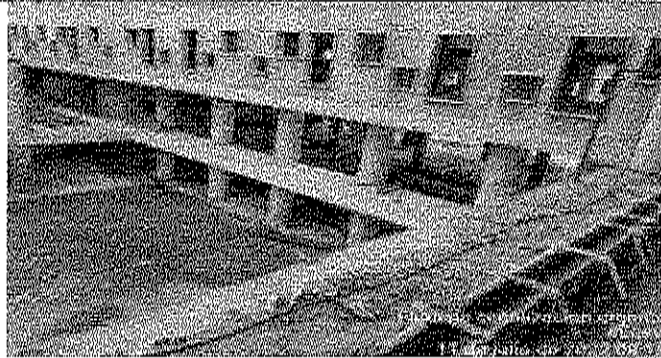
**1.1.33 HALLAZGO-SST-834.** Falta señalizar y tomar acciones colectivas para evitar el riesgo de caída.

**Imagen.** Requerimiento para señalar el área de riesgo (foto tomada 2 de julio de 2022, 8:15 am. Instalaciones ESEVI- Tunja).

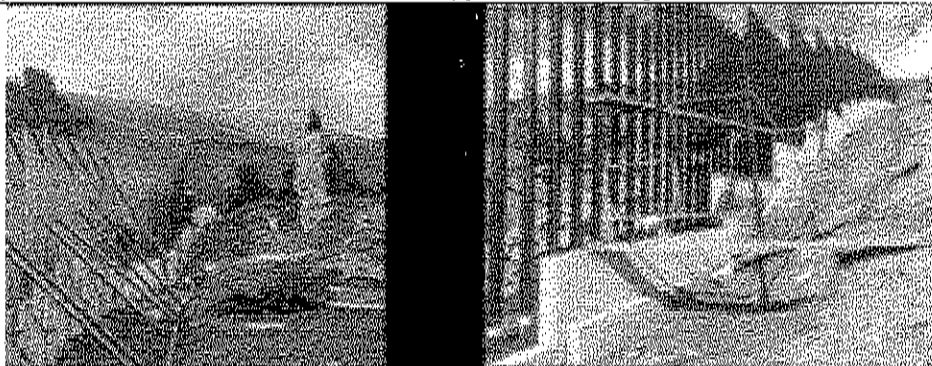
- 1.1.34 **HALLAZGO-SST-835.** Se evidencia trabajador realizando trabajos en alturas sin ningún tipo de protección contra caída, área con déficit de orden y aseo, se encuentra andamio armado sobre tablonos sin asegurar con superficies irregulares y sin barreras de contención, adicionalmente se encuentra el trabajador sin elementos de protección personal adecuados para realizar la actividad como dotación, protector facial y ocular.

**Imagen.** Requerimiento para realizar la actividad se debe tener andamio certificado o escalera, adecuar e área de trabajo, señalizar y el personal debe tener los EPP adecuados para a mima (foto tomada 12 de julio de 2022,3:30 pm. Instalaciones ESEVI- Tunja).

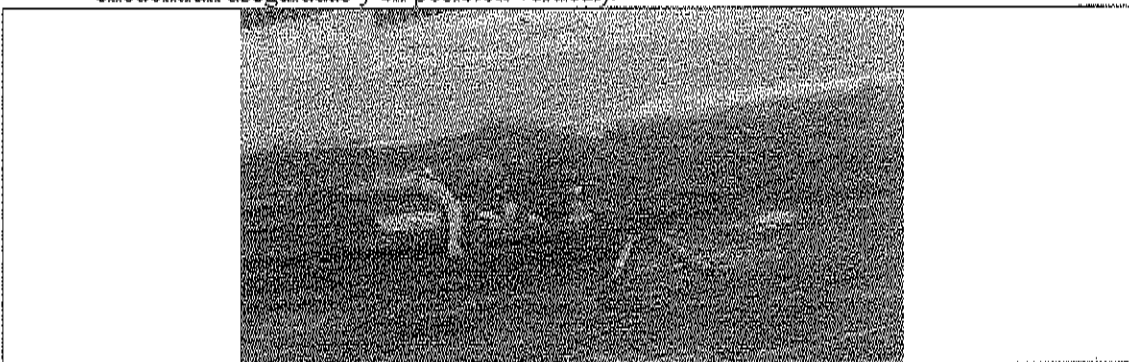
1.1.35 **HALLAZGO-SST-837.** Incumplimiento del programa para trabajo seguro en caliente (No se encuentran firmados los permisos de trabajo en caliente, adicionalmente el trabajador no se encuentra con los EPP para la actividad, las balas de oxígeno de y gas propano no se encuentran aseguradas y en posición vertical).

**Imagen.** Requerimiento Charla de seguridad y /o capacitación en “Trabajo en caliente” (foto tomada 12 de julio de 2022,7:30 am. Instalaciones ESEVI- Tunja).

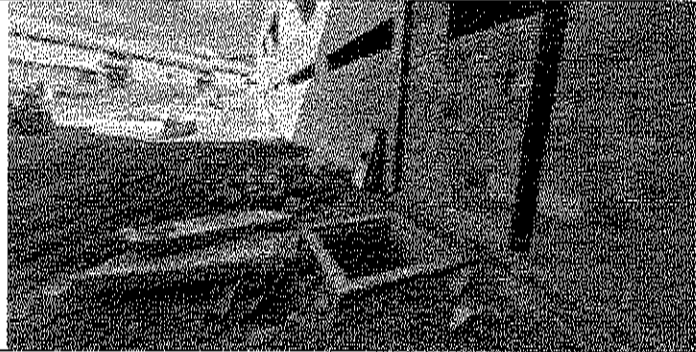
#### 1.1.36 HALLAZGO-SST-838. Falta de señalizar y advertir del peligro.

**Imagen.** Requerimiento Señalizar, jornada de orden y aseo (foto tomada 12 de julio de 2022, 2:30 am. Instalaciones ESEVI- Tunja).

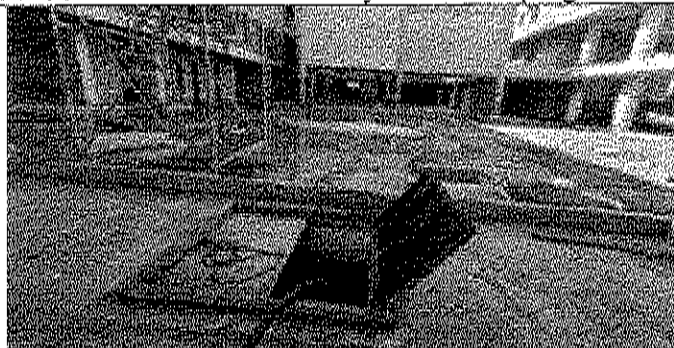
**1.1.37 HALLAZGO-SST-839.** Falta de señalizar y advertir del peligro.

**Imagen.** Requerimiento Señalizar, jornada de orden y aseo (foto tomada 12 de julio de 2022, 2:30 am. Instalaciones ESEVI- Tunja).

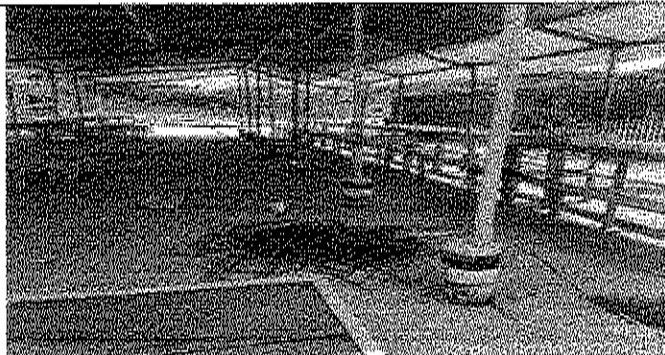
**1.1.38 HALLAZGO-SST-840.** HALLAZGO-SST-840. Se evidencia materiales en campamentos.

**Imagen.** Requerimiento Señalizar, jornada de orden y aseo (foto tomada 13 de julio de 2022, 2:16 pm. Instalaciones ESEVI- Tunja).

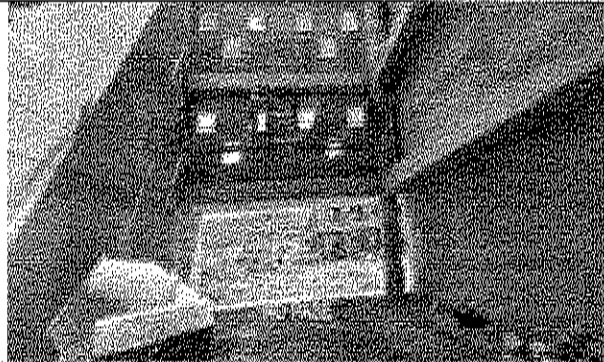
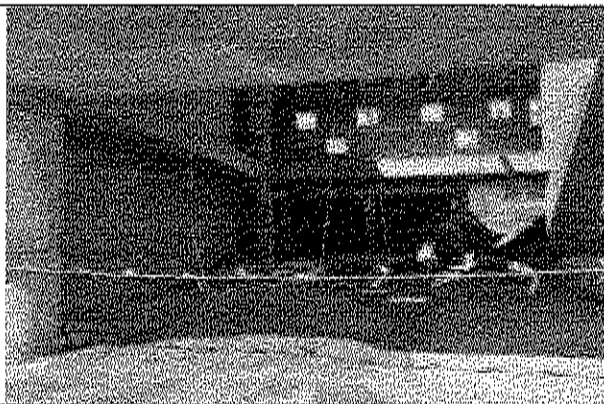
**1.1.39 HALLAZGO-SST-841.** Áreas de trabajo sin señalizar y demarcar (Falta de orden y aseo).

**Imagen.** Requerimiento Señalizar, jornada de orden y aseo (foto tomada 13 de julio de 2022, 2:20 pm. Instalaciones ESEVI- Tunja).

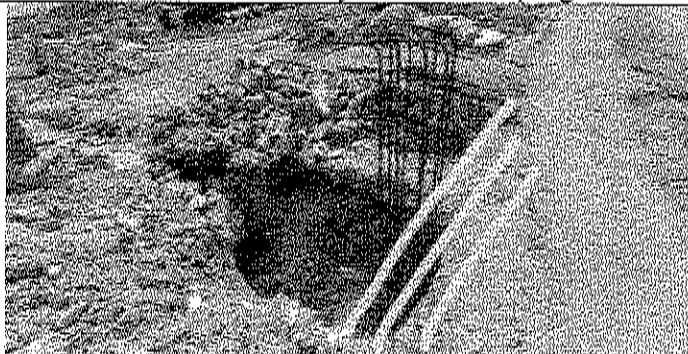
1.1.40 HALLAZGO-SST-843. Falta señalizar y/o advertir del peligro.

**Imagen.** Requerimiento Señalizar, jornada de orden y aseo (foto tomada 13 de julio de 2022, 2:16 pm. Instalaciones ESEVI- Tunja).

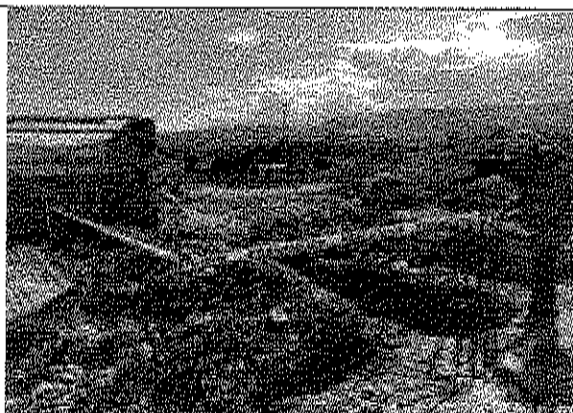
**Imagen.** Se realiza señalización del área de riesgo (Julio 14 de 2022 3:13 pm Instalaciones ESEVI- Tunja).

**CIERRE DEL HALLAZGO.** Se realiza señalización del área de riesgo

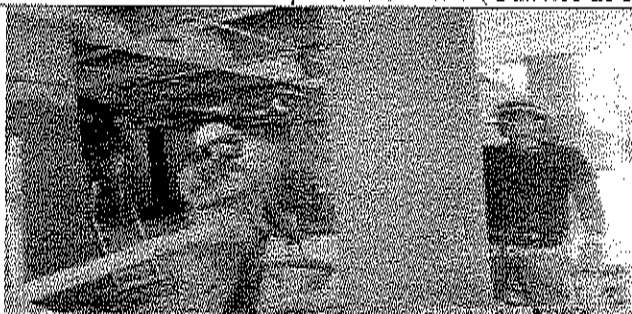
1.1.41 HALLAZGO-SST-844. Se evidencia persona sin EPP (Guantes de seguridad).

**Imagen.** Requerimiento charla de seguridad y entrega de EPP (foto tomada 14 de julio de 2022, 10:16 pm. Instalaciones ESEVI- Tunja).

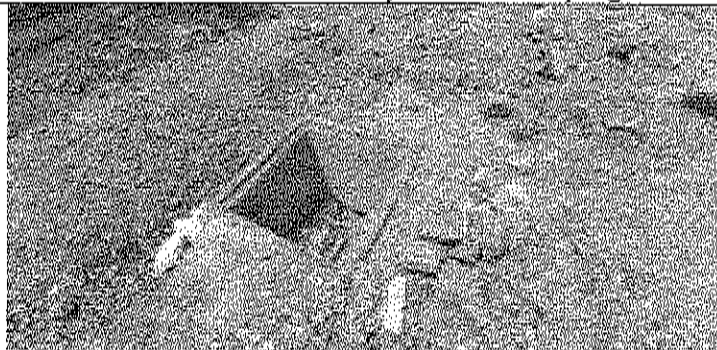
**1.1.42 HALLAZGO-SST-849.** Falta de señalizar y/o advertir del peligro.

**Imagen.** Requerimiento Señalizar (foto tomada 14 de julio de 2022, 2:16 pm. Instalaciones ESEVI- Tunja).

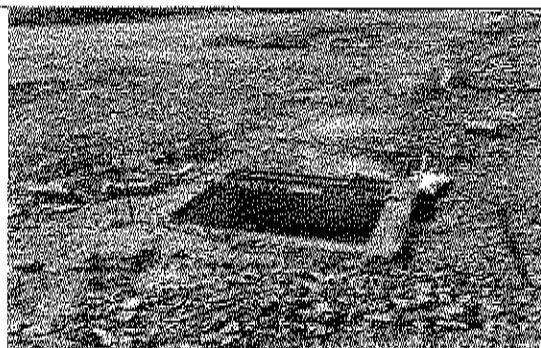
**Imagen.** Se señala el área de riesgo (foto tomada 14 de julio de 2022, 4:04 pm. Instalaciones ESEVI- Tunja).

**CIERRE DEL HALLAZGO.** Se realiza señalización del área de riesgo
