SECRETARIA DE INFRAESTRUCTURA  
EMERGENCIA POR OLA INVERNAL  
MUNICIPIO DE CANDELARIA  
DEPARTAMENTO DEL ATLANTICO

## INFORME DE REVISIÓN Y VIABILIDAD A PRESUPUESTO

**FICHA 1: ARROYO EL MONO****UBICACIÓN**

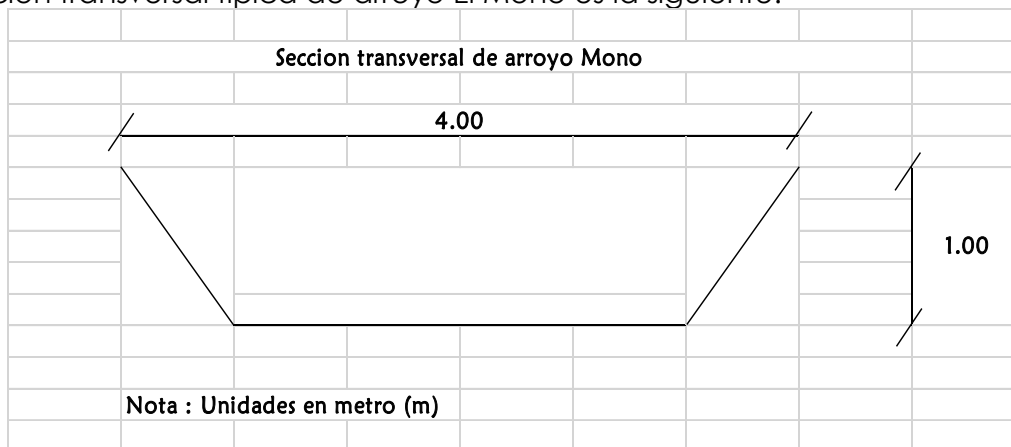
La sección transversal típica de arroyo El Mono es la siguiente:

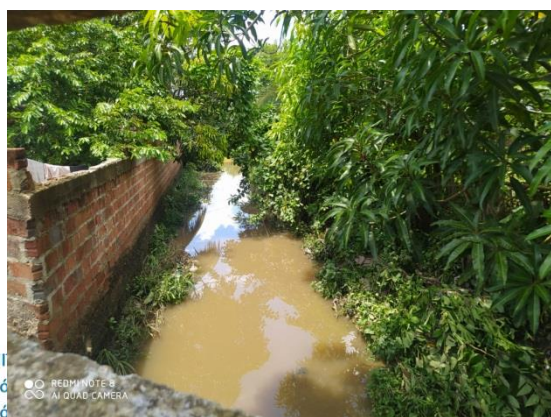
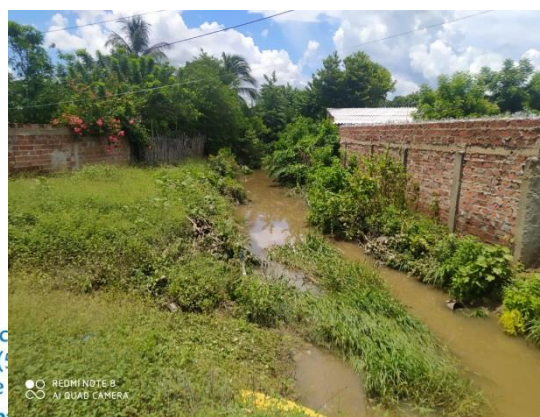
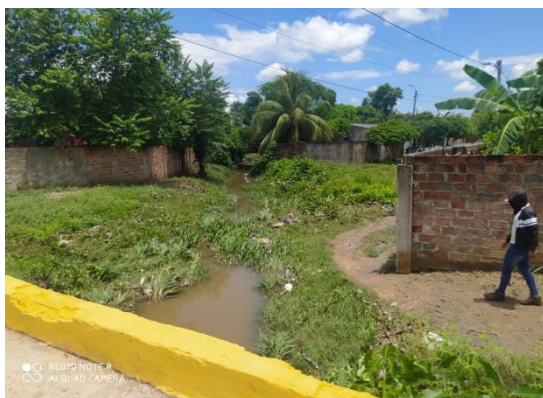
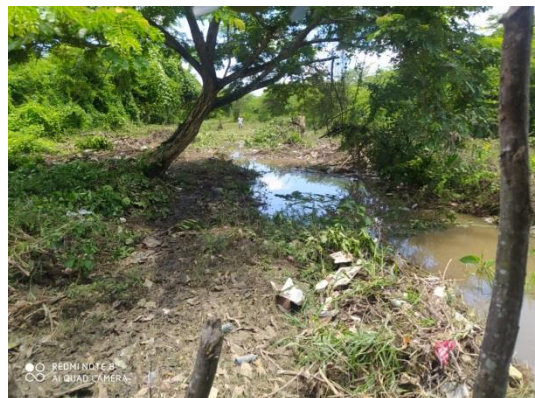
Debido a las altas precipitaciones presentadas en los días anteriores a la visita técnica y debido a que el cauce del arroyo El Mono presenta una alta sedimentación que ha disminuido su altura natural, se ha ocasionado que el cauce presente insuficiencia hidráulica de captación y conducción de aguas pluviales, generando rebosamiento y desbordamiento de estas aguas hacia predios y/o viviendas ubicadas en su zona de influencia.

Se visitaron varias zonas aledañas al arroyo El Mono y se constató afectaciones a lo largo de aproximadamente 1.500 m de longitud del arroyo. La anterior medida aproximada es para referenciar la longitud del cauce colmatado y/o sedimentado.

- Para la zona del cauce del arroyo El Mono realizar actividades de limpieza de sedimentos en una longitud aproximada de 1.500 m, además de perfilado y conformación de taludes con el fin de mejorar las condiciones hidráulicas para el transporte del agua pluvial y así evitar desbordamiento que afecten las viviendas y predios aledaños. La actividad de limpieza en el cauce del arroyo deberá realizarse de forma mecánica con maquinaria tipo retroexcavadora y/o retrocargador. El retiro del material proveniente de la limpieza deberá ser cargado y retirado en volquetas.

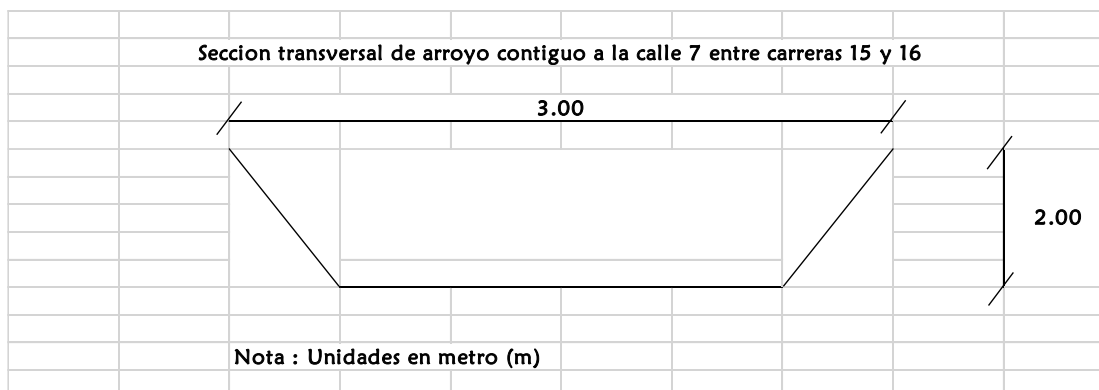
La sección transversal típica de arroyo contiguo a la calle 7 entre carreras 15 y 16 es la siguiente:

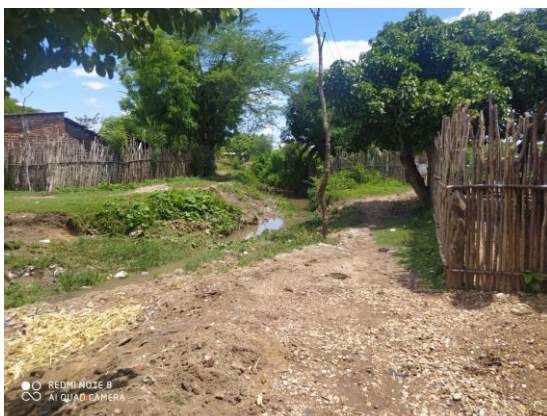
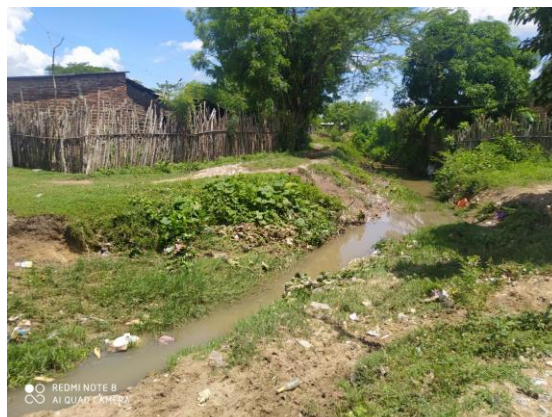
Debido a las altas precipitaciones presentadas en los días anteriores a la visita técnica y debido a que el cauce del arroyo del sector contiguo a la calle 7 entre carreras 15 y 16 presenta una alta sedimentación que ha disminuido su altura natural, se ha ocasionado que el cauce presente insuficiencia hidráulica de captación y conducción de aguas pluviales, generando rebosamiento y desbordamiento de estas aguas hacia predios y/o viviendas ubicadas en su zona de influencia.

Se visitaron varias zonas aledañas al arroyo contiguo a la calle 7 entre carreras 15 y 16 y se constató afectaciones a lo largo de aproximadamente 150 m de longitud del arroyo. La anterior medida aproximada es para referenciar la longitud del cauce colmatado y/o sedimentado.

- Para la zona del cauce del arroyo contiguo a la calle 7 entre carreras 15 y 16 realizar actividades de limpieza de sedimentos en una longitud aproximada de 150 m, además de perfilado y conformación de taludes con el fin de mejorar las condiciones hidráulicas para el transporte del agua pluvial y así evitar desbordamiento que afecten las viviendas y predios aledaños. La actividad de limpieza en el cauce del arroyo deberá realizarse de forma mecánica con maquinaria tipo retroexcavadora y/o retrocargador. El retiro del material proveniente de la limpieza deberá ser cargado y retirado en volquetas.

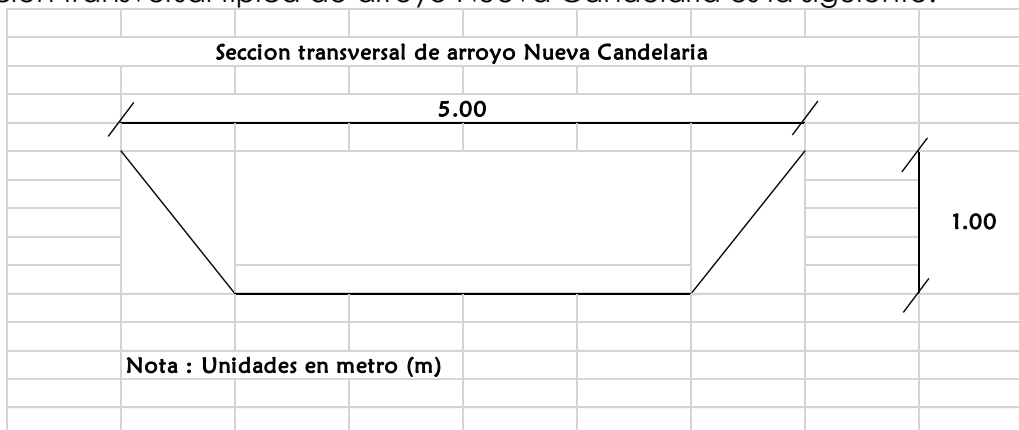
La sección transversal típica de arroyo Nueva Candelaria es la siguiente:

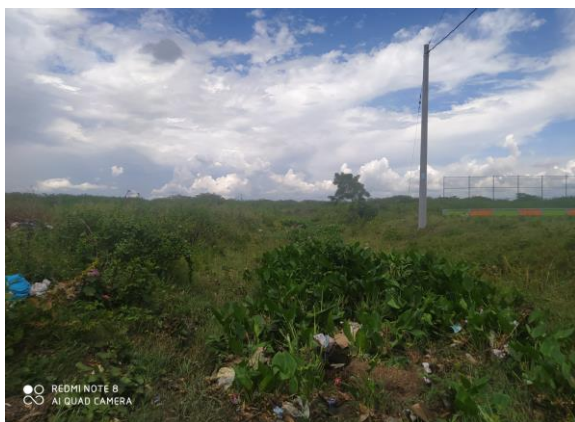
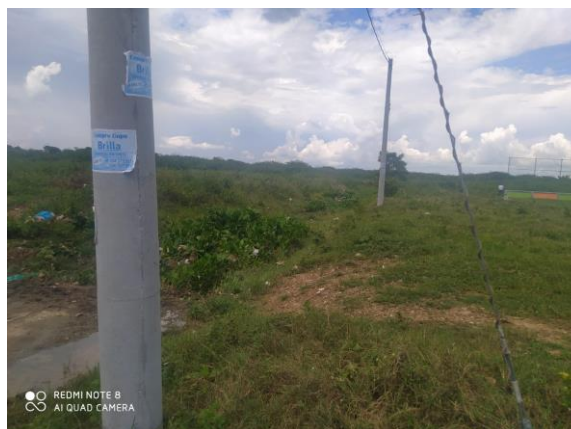
Debido a las altas precipitaciones presentadas en los días anteriores a la visita técnica y debido a que el cauce del arroyo Nueva Candelaria presenta una alta sedimentación que ha disminuido su altura natural, se ha ocasionado que el cauce presente insuficiencia hidráulica de captación y conducción de aguas pluviales, generando rebosamiento y desbordamiento de estas aguas hacia predios y/o viviendas ubicadas en su zona de influencia.

Se visitaron varias zonas aledañas al arroyo Nueva Candelaria y se constató afectaciones a lo largo de aproximadamente 125 m de longitud del arroyo. La anterior medida aproximada es para referenciar la longitud del cauce colmatado y/o sedimentado.

- Para la zona del cauce del arroyo Nueva Candelaria realizar actividades de limpieza de sedimentos en una longitud aproximada de 125 m, además de perfilado y conformación de taludes con el fin de mejorar las condiciones hidráulicas para el transporte del agua pluvial y así evitar desbordamiento que afecten las viviendas y predios aledaños. La actividad de limpieza en el

cauce del arroyo deberá realizarse de forma mecánica con maquinaria tipo retroexcavadora y/o retrocargador. El retiro del material proveniente de la limpieza deberá ser cargado y retirado en volquetas.

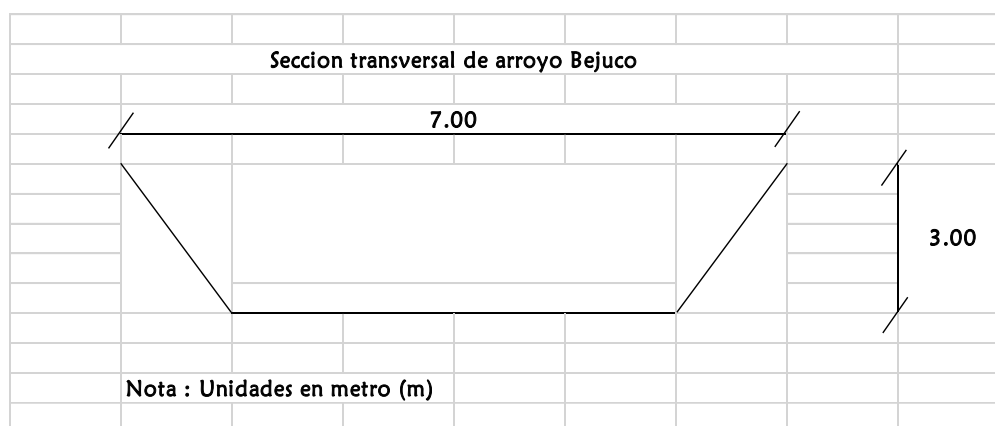
La sección transversal típica de arroyo Bejuco es la siguiente:

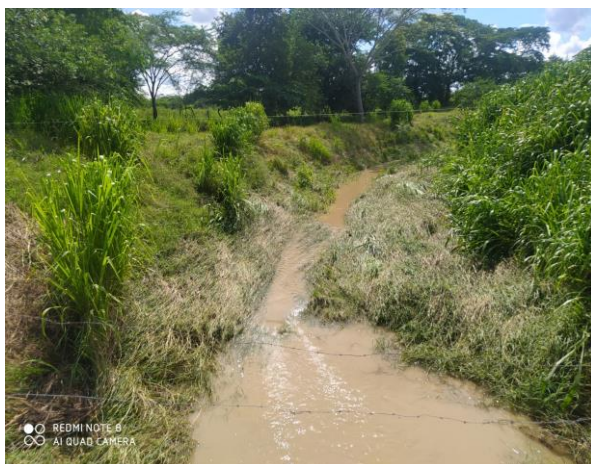
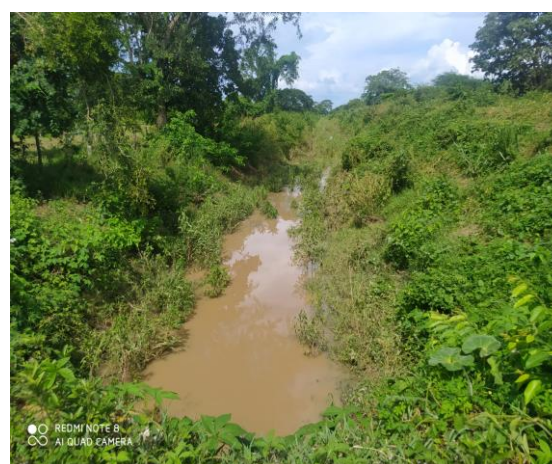
Debido a las altas precipitaciones presentadas en los días anteriores a la visita técnica y debido a que el cauce del arroyo Bejucó presenta una alta sedimentación que ha disminuido su altura natural, se ha ocasionado que el cauce presente insuficiencia hidráulica de captación y conducción de aguas pluviales, generando rebosamiento y

desbordamiento de estas aguas hacia predios rurales ubicadas en su zona de influencia.

Se visitaron varias zonas aledañas al arroyo Bejuco y se constató afectaciones a lo largo de aproximadamente 1.600 m de longitud del arroyo. La anterior medida aproximada es para referenciar la longitud del cauce colmatado y/o sedimentado.

- Para la zona del cauce del arroyo Bejuco realizar actividades de limpieza de sedimentos en una longitud aproximada de 1.600 m, además de perfilado y conformación de taludes con el fin de mejorar las condiciones hidráulicas para el transporte del agua pluvial y así evitar desbordamiento que afecten predios aledaños. La actividad de limpieza en el cauce del arroyo deberá realizarse de forma mecánica con maquinaria tipo retroexcavadora y/o retrocargador. El retiro del material proveniente de la limpieza deberá ser cargado y retirado en volquetas.
