## **ESTUDIO DE MERCADO PARA DETERMINAR EL CANON DE ARRENDAMIENTO CASAS ENSEGUIDA FINCA EL CHOCHO-SECTOR EL AGUACATE**

**Asunto:** INFORME TÉCNICO EMERGENCIA

### 3. ÁREA AFECTADA POR EL EVENTO

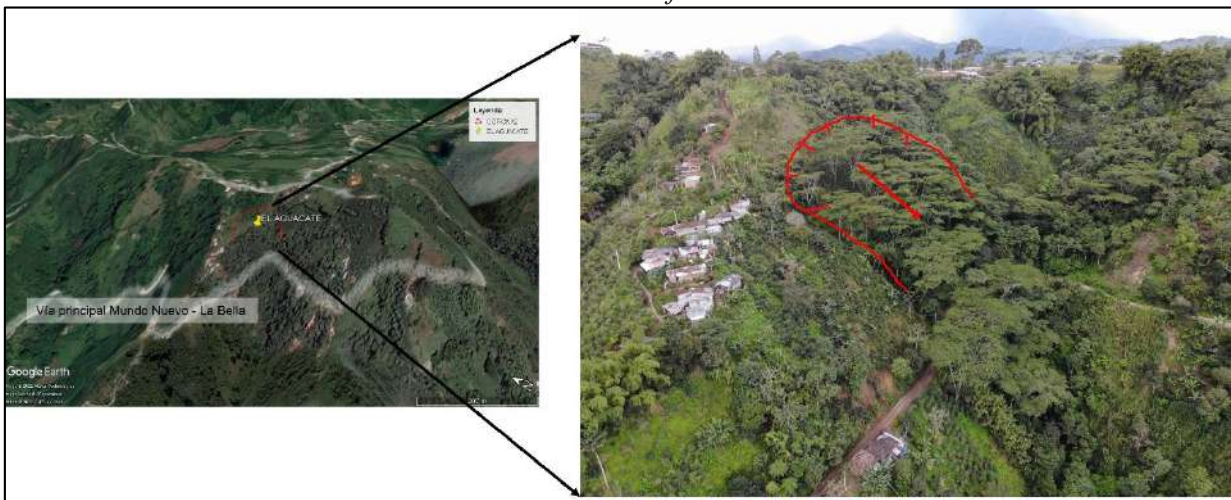
*Ilustración 1. Área afectada*

La zona afectada se encuentra ubicada en la Vereda Estrella Morron sector conocido como Aguacate del Corregimiento La Bella del municipio de Pereira, específicamente sobre la vertiente de la Vía Mundo Nuevo - La Bella, en la parte lateral de las viviendas sin nomenclaturas y denominada Finca El Chocho, con coordenadas geográficas: Latitud 4.761467 y longitud -75.658696. Se pudo evidenciar en la visita realizada, indicativos de inestabilidad (asentamientos de 2 metros aproximadamente, surcos, grietas de tensión y deslizamientos menores de tipo traslacional superficial en la parte alta del talud frente a las viviendas fabricadas en material liviano con guadua, esterilla, madera y cubierta en Zinc.

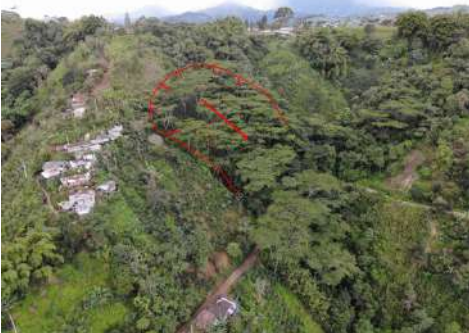
| <p>Imagen 2: Fotografía general del proceso morfodinámico evaluado</p> | <p>Imagen 3: Fotografía de viviendas aledañas.</p> |

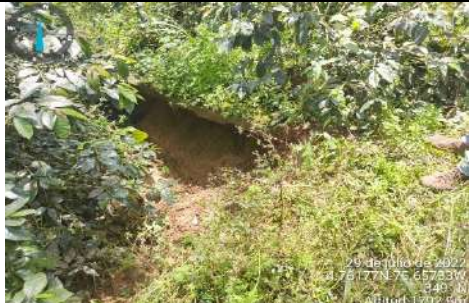
Sin embargo, en algunos sectores se evidencia alto contenido de sedimento y vegetación al interior de las canales, además, de fracturas y daños en las cunetas debido a esto se requiere de carácter prioritario la necesidad de realizar el mantenimiento y limpieza a la obra de mitigación localizada en el sector ya que actualmente se encuentran colmatadas debido al material suelto proveniente de deslizamientos ocurridos y a las condiciones del talud. Adicionalmente se observó flujo de agua subsuperficial no caracterizado, en la corona del deslizamiento y en la parte media. Es importante tener en cuenta, que el manejo integral de estas aguas, es fundamental para prevalecer la estabilidad del terreno, por lo que se debe realizar una adecuada disposición y encauzamiento de las mismas.

| <p>Imagen 4: Fotografía de procesos erosivos asociados a volcamientos y desconfinamiento de las canales.</p> | <p>Imagen 5: Fotografía de las grietas longitudinales identificadas en la parte alta de la ladera.</p> |

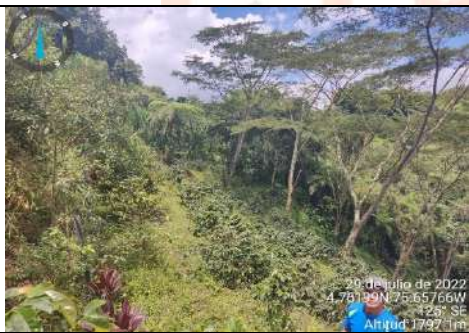
| <p>Imagen 6: Fotografía de las condiciones actuales del talud con cultivo de café y árboles ubicados en el sitio evidencia de inclinación de vegetación.</p> | <p>Imagen 7: Fotografía del vuelo del dron con Unidad Administrativa Especial Cuerpo Oficial de Bomberos de Pereira.</p> |
