## ESTUDIO DE MERCADO PARA DETERMINAR EL CANON DE ARRENDAMIENTO CASAS BARRIO PIZAMO

**Asunto:** INFORME TÉCNICO EMERGENCIA

**Figura 1. Localización general zona del fenómeno de remoción en masa del barrio Pizamo**  
Fuente: DIGER, 2022

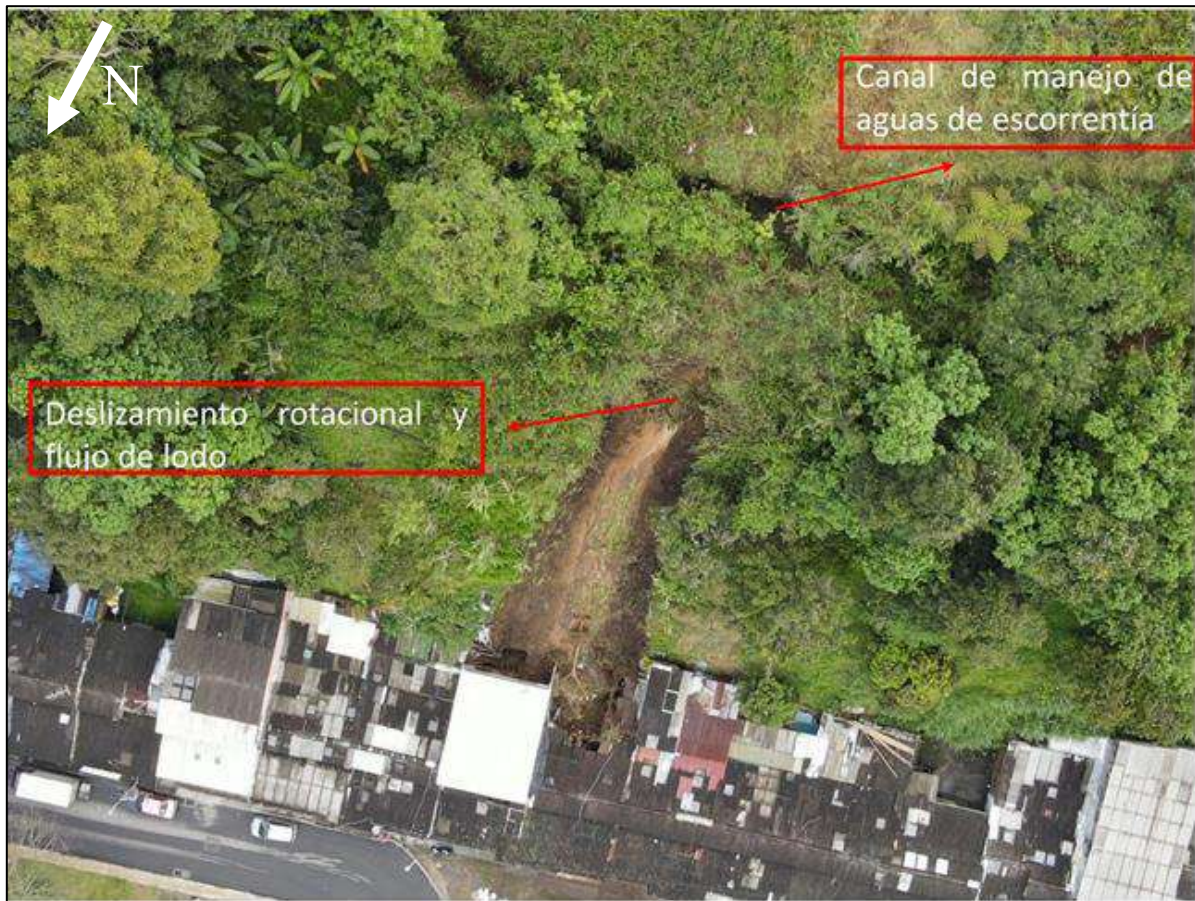
La zona afectada se encuentra ubicada en la comuna Oriente, específicamente sobre la desviación de la carrera 12b hacia la comuna Villasantana, en la cual se presentó un deslizamiento de tipo rotacional afectando directamente la parte posterior de las viviendas con nomenclatura Carrera 13 # 6E-120 y Carrera 13 # 6E-128 del barrio Píximo, con coordenadas geográficas: Latitud 4.807615 y longitud -75.674069, constituyendo un área afectada de 300 m<sup>2</sup> aproximadamente, dicho deslizamiento involucró el desplazamiento de material vegetal, suelo residual asociado a la alteración de cenizas volcánicas y botados superficiales mezclados con desechos antrópicos heterogéneos superficiales.

Figura 2. Área afectada por el evento  
Fuente: DIGER, 2022

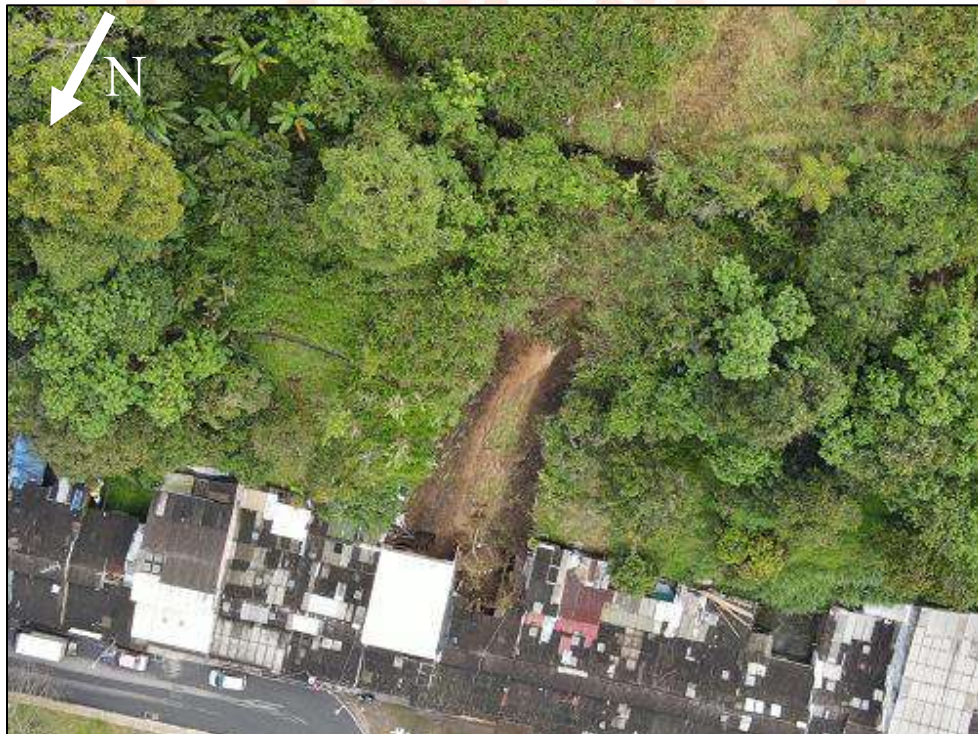
El día 22 de septiembre del 2022 a las 7:00 am se recibió el reporte por parte de la Unidad Administrativa Especial de Bomberos Pereira para atender una emergencia en la comuna Oriente, Barrio Píximo, donde se presentó un deslizamiento en el costado sur de la cuenca media del Río Otún, hacia el oriente del área urbana del municipio de Pereira, en la vía que comunica al Barrio y la comuna Villa Santana, en la parte posterior de la vivienda con nomenclatura Carrera 13 # 6E-120 y Carrera 13 # 6E-128.

**Figura 3. Fotografía área del Fenómeno de remoción en masa barrio Pizamo**  
Fuente: DIGER, 2022

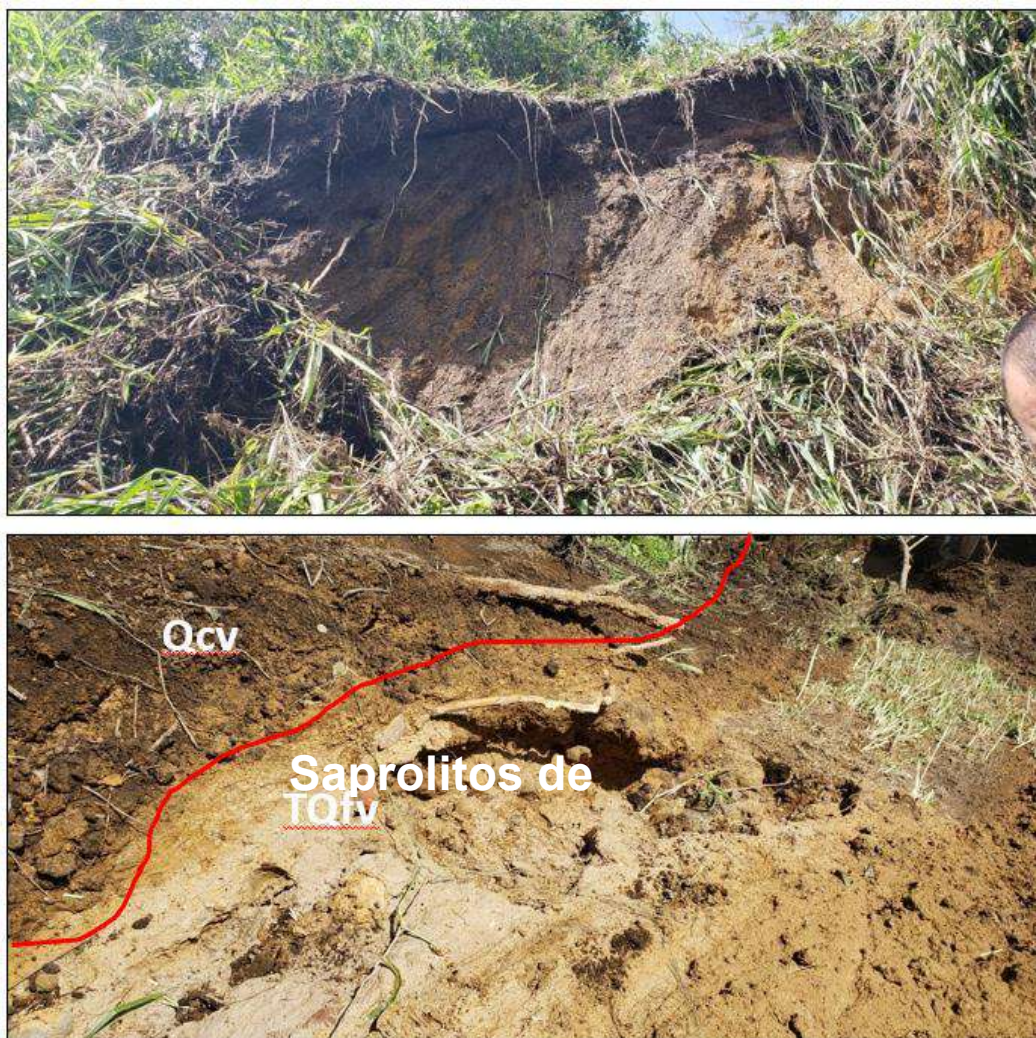
A partir de la información recolectada y con base en la interpretación de fotografías aéreas de años anteriores, se encontró que la zona de estudio se encuentra sobre una geoforma de origen volcánico, en donde se diferencian mantos piro-clásticos de espesores variables y cenizas volcánicas sobreyacientes. (Véase Figura 4)

**Figura 4. vista del escarpe del deslizamiento y zona de cierre del mismo, donde se aprecia el contacto entre el saprolitos de flujo volcánico TQfv impermeable, y la capa de cenizas Qcv que se deslizó y causó la afectación**  
Fuente: DIGER 2022

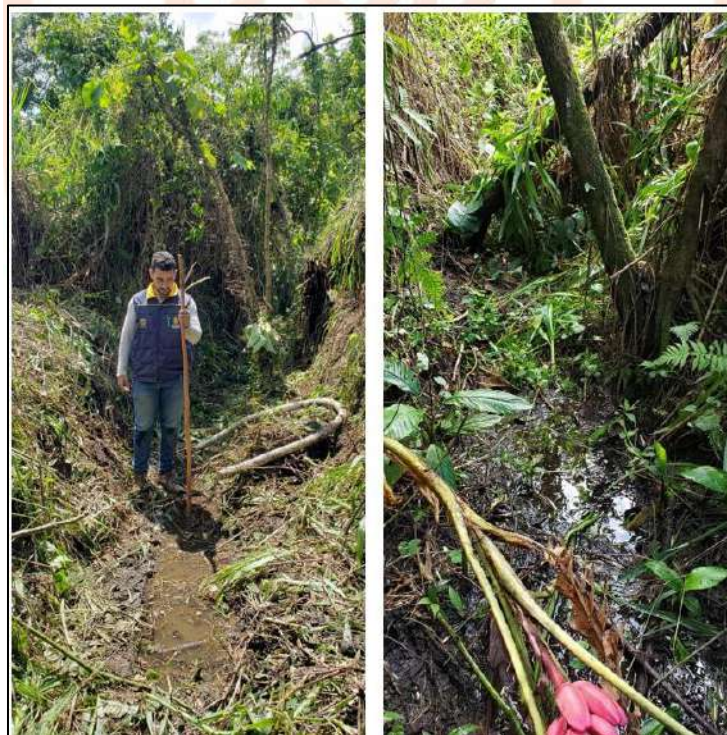
- En primer lugar en la parte alta de la corona del talud, se evidencia la existencia de una canal perimetral para captación de aguas de escorrentía en predios de la Planta de Tratamiento de Agua de la Empresa Aguas & Aguas de Pereira S.A.S. E.S.P, al realizar la respectiva inspección visual se observa que dicha obra es de gran profundidad, no se visualiza recubrimiento e impermeabilización de la misma además de no contar con mantenimiento

alguno, estos factores generan que la canal se deteriore al punto de infiltrar el captada y posiblemente retenida que a mediano y/o largo plazo genera la sobresaturación del terreno que la confina.

Por otra parte, se debe resaltar que la zona no cuenta con un adecuado manejo de aguas lluvias, ya que la canal perimetral visualizada en la parte alta del talud cuenta con deficiencias, algunas de las cuales fueron mencionadas anteriormente, lo que contribuye en la generación del FRM (Fenómeno de Remoción en Masa). Es importante aclarar, que el correcto manejo de estas aguas, es fundamental para la estabilidad del terreno, por lo que se debe realizar una adecuada colección, conducción y disposición final de las mismas.

**Figura 6.** Canal perimetral al predio de Aguas y Aguas, se encuentra colmatada, sin mantenimiento, lo que causa sobresaturación e infiltración de las aguas de escorrentía

| ENTIDAD | COMPETENCIA | SOLICITUD |
|---|---|---|
| Aguas y Aguas de Pereira | Revisión y diagnóstico | Para su conocimiento y en virtud de sus competencias se tomen las acciones pertinentes, considerando el estado actual de la canal perimetral de aguas lluvias de la Planta de Tratamiento de Agua, ya que actualmente se evidencia colmatación, falta de impermeabilización e infiltración del recurso que recolecta contribuyendo así a la ocurrencia del FRM evidenciado. |

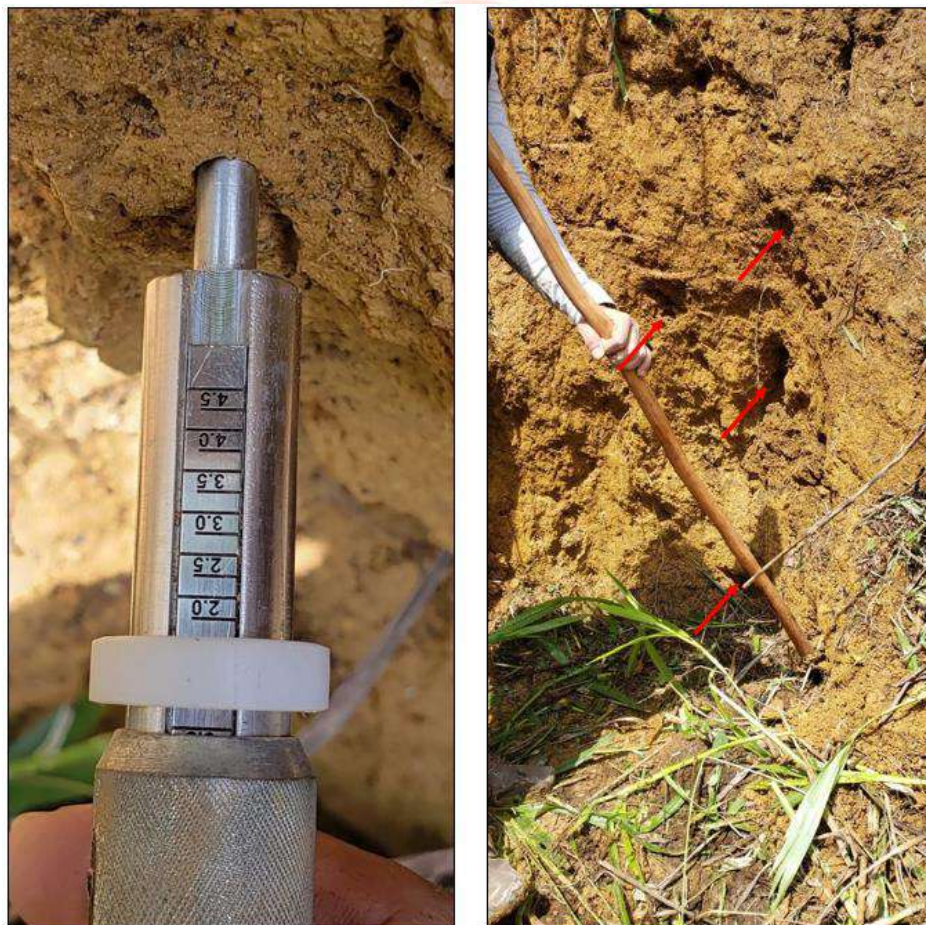
Durante la visita de campo realizada se realizaron pruebas de penetrómetro manual, donde se evidenció que la resistencia de la capa de cenizas en la frontera fallada es nula, producto de la sobresaturación a la que esta sometida; adicionalmente se pudieron observar signos de actividad biológica (Bioturbación), y de infiltración de aguas en el terreno (agujeros de gran profundidad) haciendo que la presión de poros aumente y pierda propiedades mecánicas, lo que ocasiona que el material se deslice sobre otro más impermeable.

**Figura 7. En la fotografía de la izquierda prueba de penetrómetro y en la derecha signos de Bioturbación, y de infiltración de aguas en el terreno (Agujeros de gran profundidad como se muestra en la figura con flechas de color rojo)**

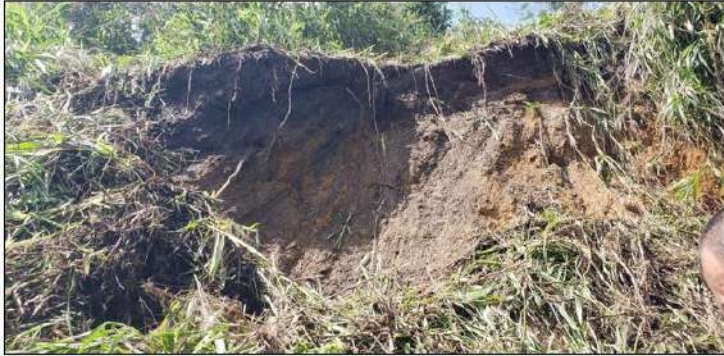
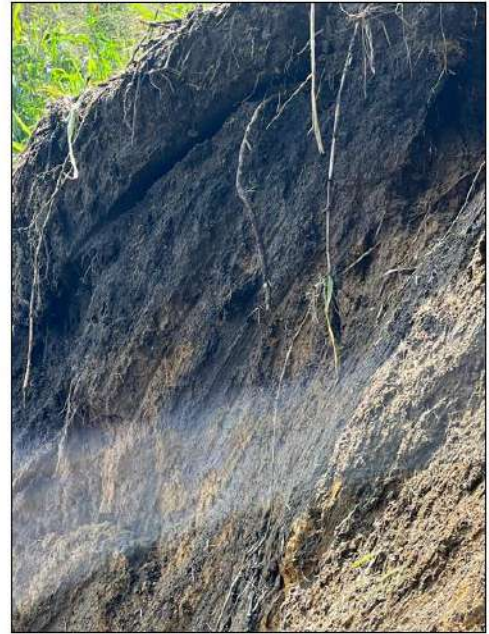
**Figura 8. Vista de la superficie de falla del deslizamiento, donde se logran apreciar las estrías de falla y la zona de despegue del mismo.**  
Fuente: DIGER 2022

La topografía del área, las altas precipitaciones registradas en el sector, el inadecuado manejo de las aguas lluvias, favorecen en la generación de corrientes superficiales, causando descargas de agua que puede generar una saturación del terreno, aumentando la posibilidad de activación y aceleración de este tipo de procesos.

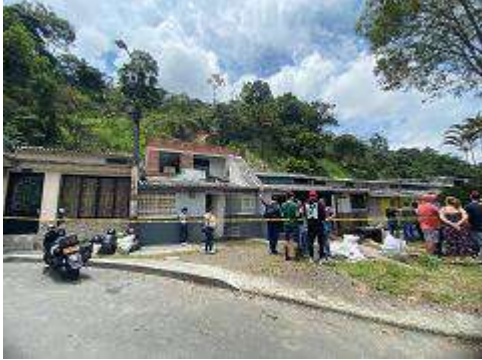
| <p>Imagen 1: vista frontal viviendas afectadas</p> | <p>Imagen 2: Afectación directa a dos viviendas</p> |

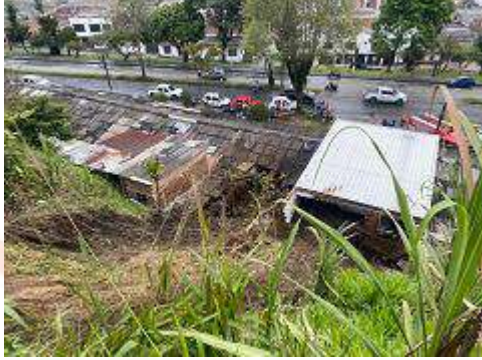
| DAÑOS | DESCRIPCION GENERAL DE DAÑOS | IMPLICACIONES<br>(Grave, moderada, baja) |
|---|---|---|
| Casas - Colegios | Colapso parcial en la parte posterior de dos viviendas, producto del material suelto del FRM ocurrido | Moderada |

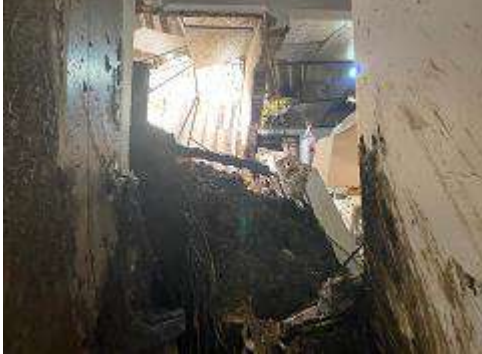
Se debe tener en cuenta que las cenizas volcánicas presentes tienen propiedades con alta humedad y alta plasticidad, sumado a que cuando los suelos presentan alta saturación debido a las altas precipitaciones registradas en el sector, se producen cambios volumétricos que conllevan al colapso o desplazamiento del mismo, ocasionando deslizamientos, que en este caso dieron lugar al colapso parcial de 2 viviendas en su parte posterior.

| <p>Imagen 3: Estado de predios afectados en su parte posterior</p> | <p>Imagen 4: Colmatación de canal perimetral de aguas lluvias parte alta</p> |

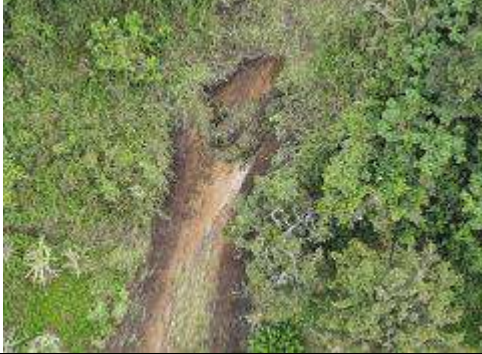
El fenómeno de remoción en masa corresponde a un deslizamiento de tipo rotacional, que posteriormente tuvo un comportamiento de flujo de lodos que involucró principalmente material de capa vegetal y suelo producto de la alteración de cenizas volcánicas, que ocasionó afectación directa a dos viviendas del barrio Pízamo ubicadas en la base del talud, de igual manera generó la evacuación preventiva de las dos viviendas colindantes a estas.

| <p>Imagen 5: Detalle del deslizamiento ocurrido</p> | <p>Imagen 6: Vista general de FRM generado y sus afectaciones directas</p> |

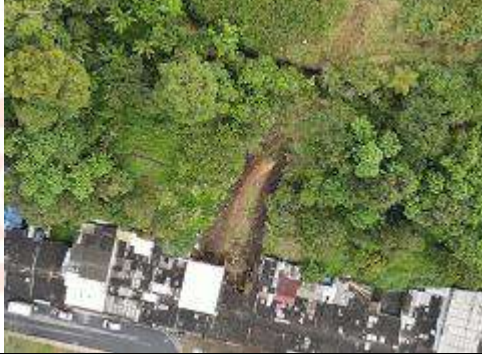
- El deslizamiento se produce por infiltración de aguas de escorrentía, provocando un movimiento rotacional y posteriormente comportándose como flujo de lodos, provocado por la gran cantidad de agua al interior de la ladera
- Los factores contribuyentes del deslizamiento son la infiltración de las aguas de escorrentía procedentes de la canal del predio de Aguas y Aguas de Pereira, y las fuertes precipitaciones de la noche del 21 de septiembre (142 mm)
- Se debe realizar la limpieza total de la canal, para evitar que el evento se pueda replicar en otros puntos de la ladera.
