## ANEXO 2

<b>PROPUESTA DE INVERSIÓN RECURSOS FOME – FOSE</b>
<b>Datos de identificación del Establecimiento Educativo</b>
Razón Social (Nombre del Establecimiento Educativo): Institución Educativa José María Villa Código DANE: 105761000329 RUT actualizado del Establecimiento Educativo: NIT 811040340-2 Municipio: Sopetrán Nombre del Corregimiento o Vereda: Corregimiento de Montegrande Nombre del (a) Rector(a): Luz Eugenia Palacio Tobón Cédula de ciudadanía: 21831028 Dirección de la sede principal: Calle 9 N°10-52 Sopetrán-Antioquia Teléfono de la sede principal (fijo y móvil): 8541622 Dirección de correo electrónico del I.E y del rector: <a href="mailto:iejomavi2012@hotmail.es">iejomavi2012@hotmail.es</a> <a href="mailto:eupalacio@yahoo.com">eupalacio@yahoo.com</a> Número de estudiantes beneficiados: 90 noventa estudiantes Sede educativa rural a intervenir (Con DANE de la Sede): Sede Institución Educativa Rural Montegrande, DANE: 10576100032905

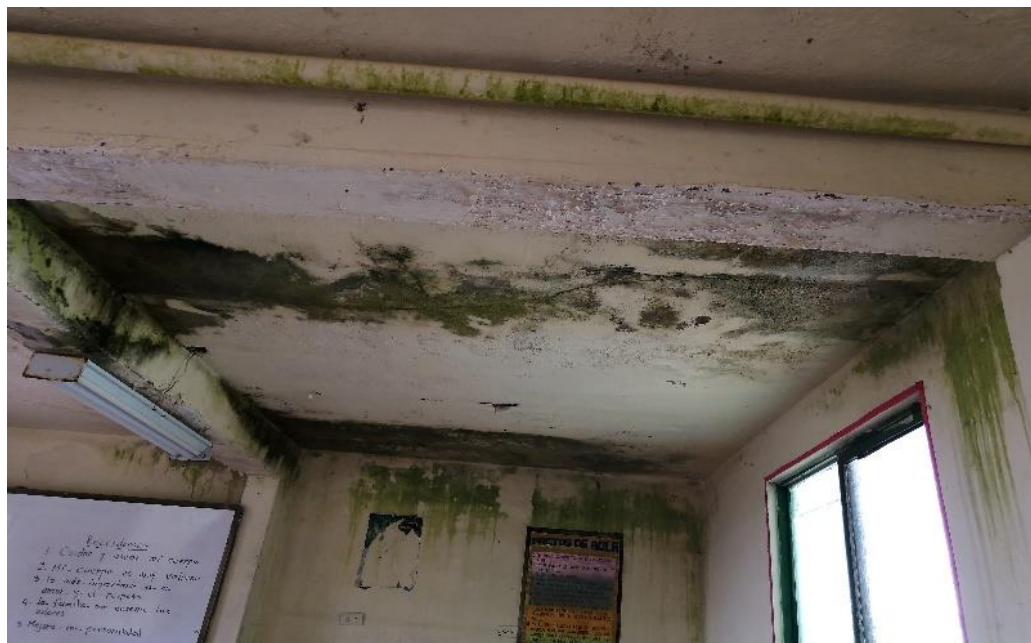
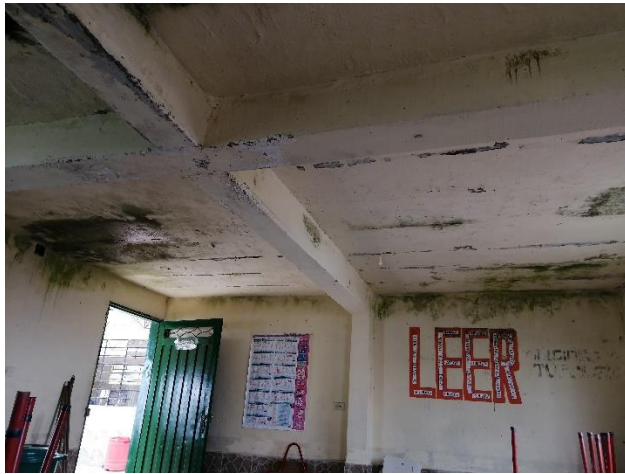
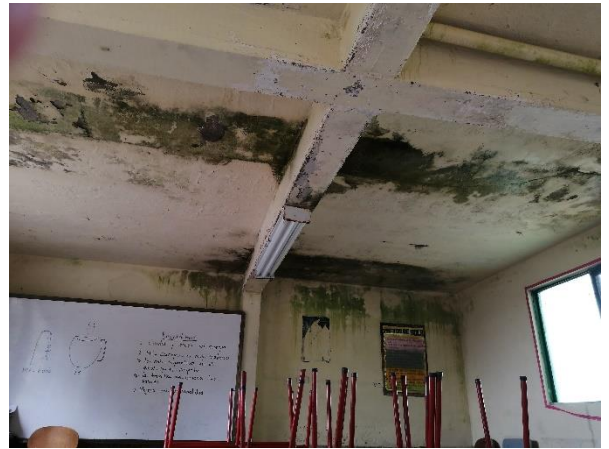
- **Aula de primaria:** ubicada en el bloque antiguo de primaria. Presenta mal estado, humedades y filtraciones de agua desde el techo (terrazza). Se debe reparar el techo, impermeabilizarlo o definitivamente construir nuevamente el aula debido a la humedad extrema.

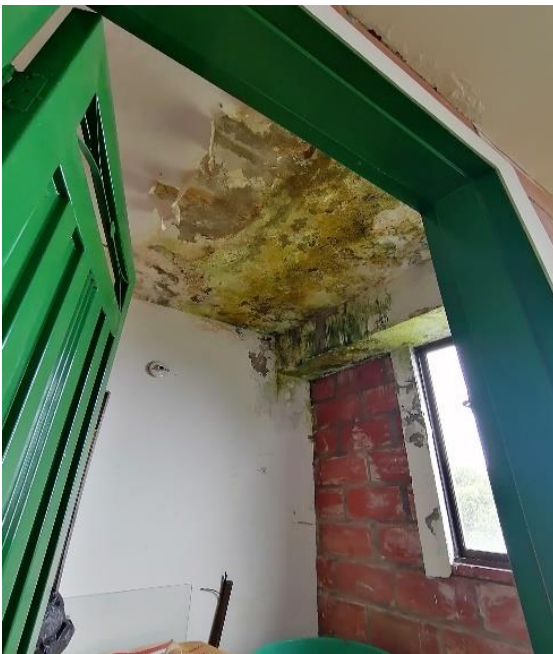
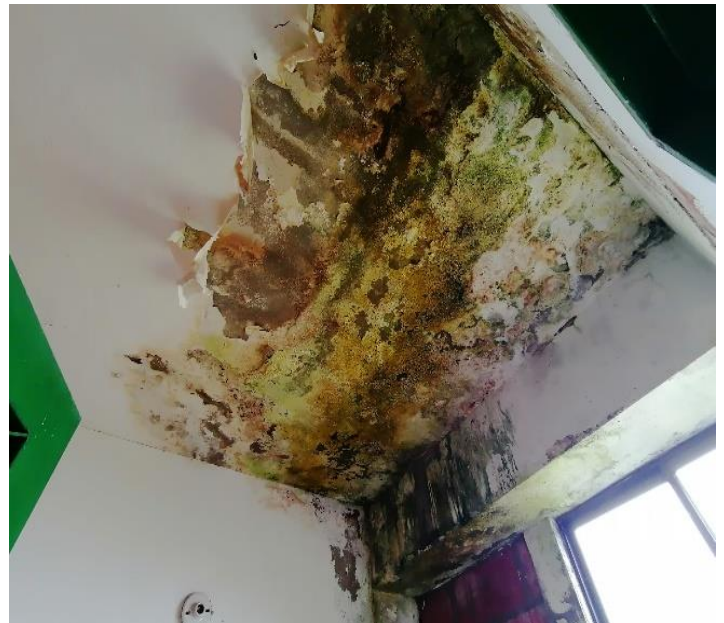
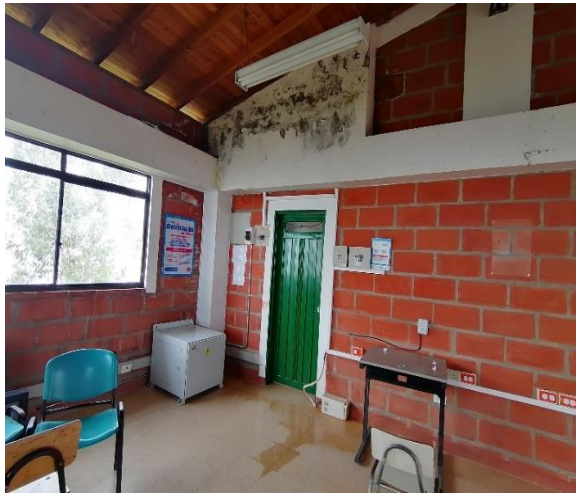
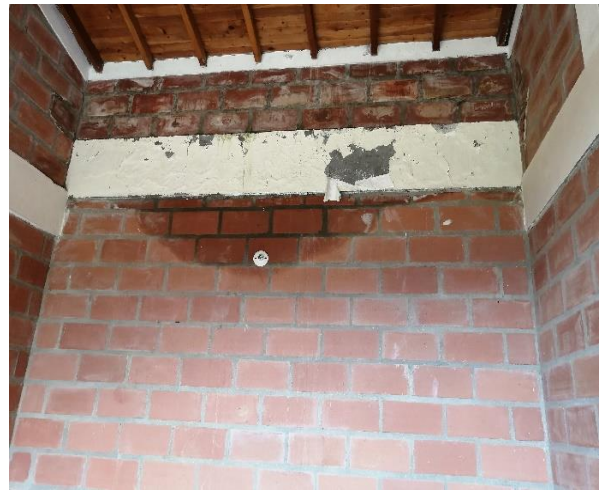
- **Biblioteca:** Se tiene una humedad grande en el techo de un cuarto ubicado adentro de la biblioteca y que conecta con la sala de informática, la cual también se ve afectada por la misma humedad.

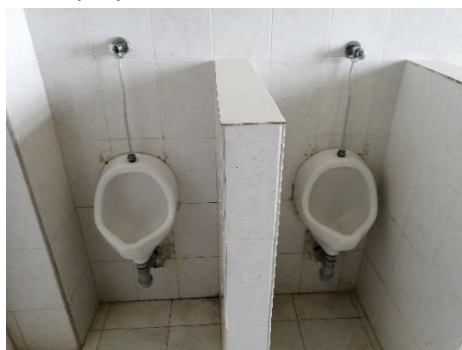
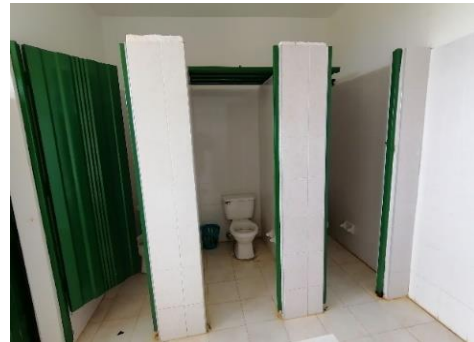
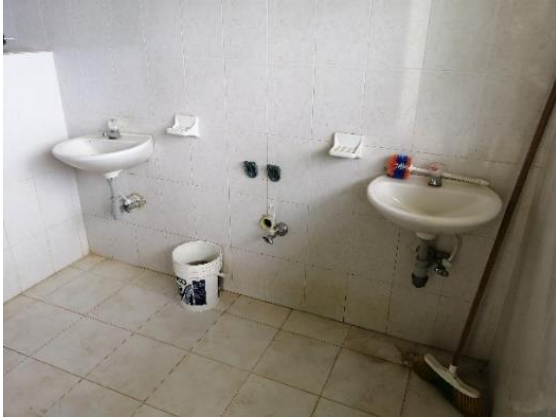
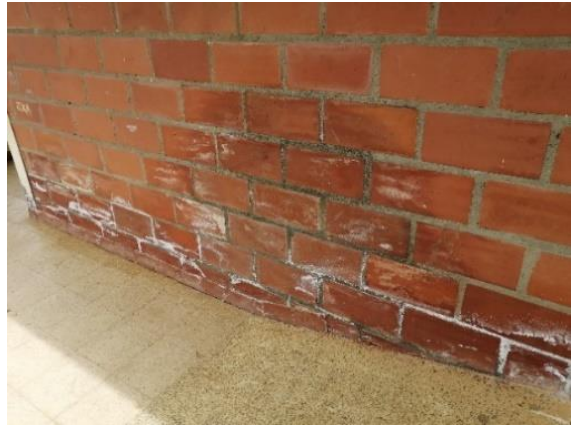
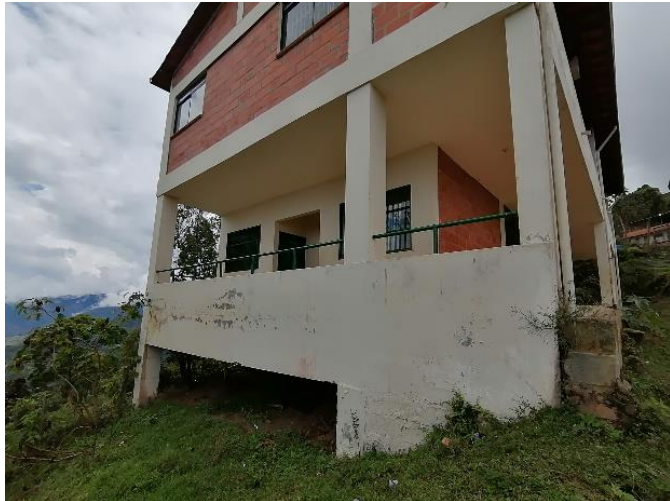
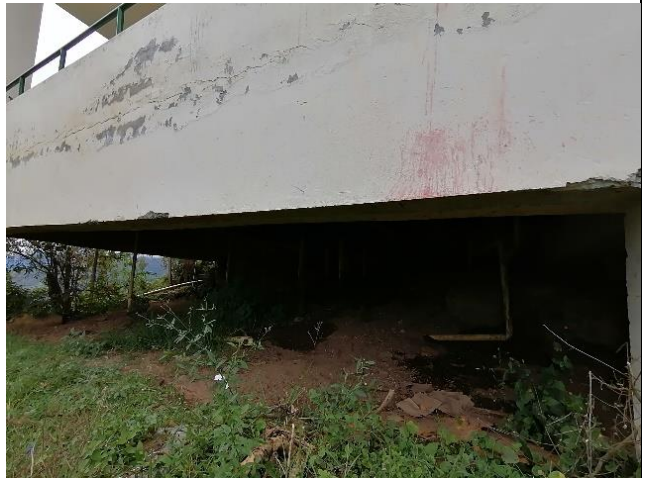
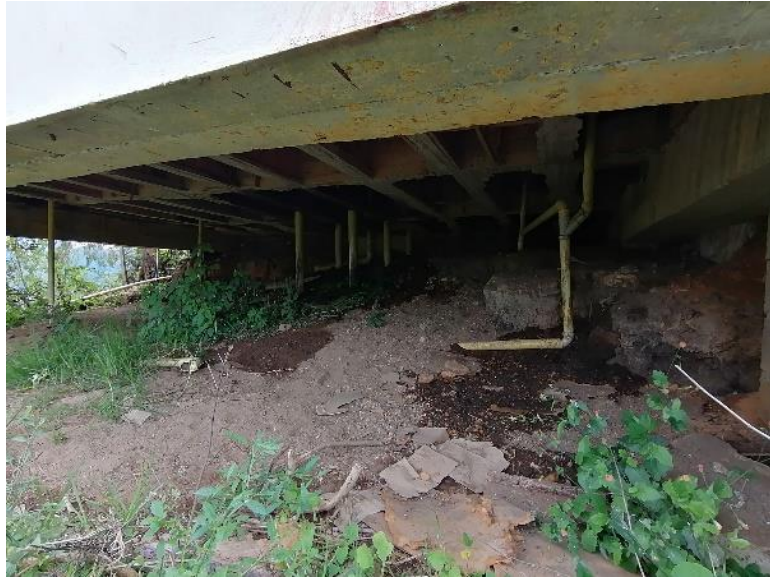
- **Baño de hombres:** Se ubica en el bloque más nuevo de la institución. Hay tres baños y dos orinales. Posee humedades y fugas de agua internas por la pared desde un orinal, la cual atraviesa ésta y se observa desde afuera de ella. Sólo hay un baño con puerta. Hay dos lavamanos, uno de ellos no funciona. Están los desagües de un tercer lavamanos que fue retirado. Se encuentra una humedad o fuga de agua por el piso, por el cual se resume el agua saliendo por debajo de un pequeño balcón afuera de los baños.

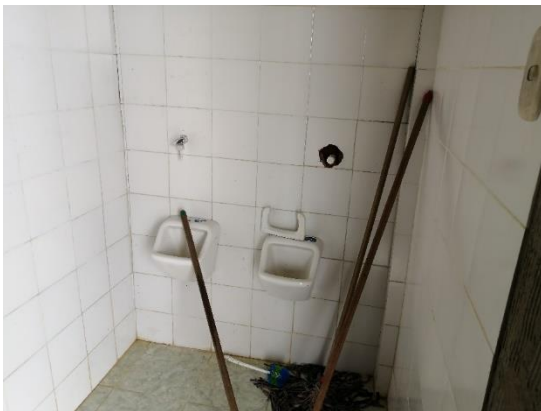
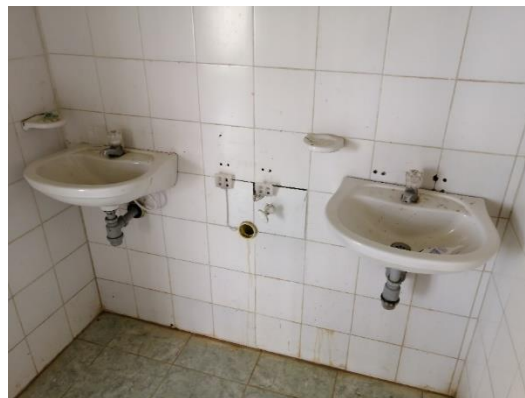
- **Baño de mujeres:** Se ubica en el bloque antiguo de la institución. Posee humedades y fuga de agua desde un baño, posee un baño que no vacía algunas veces. Uno de los lavamanos no tiene agua de 3 que hay en total. Existen los desagües, pero no está el lavamanos de un cuarto lavamanos. Algunos baños no cierran las puertas

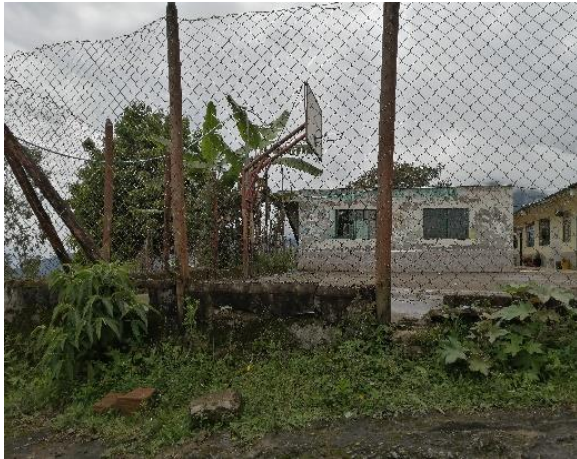
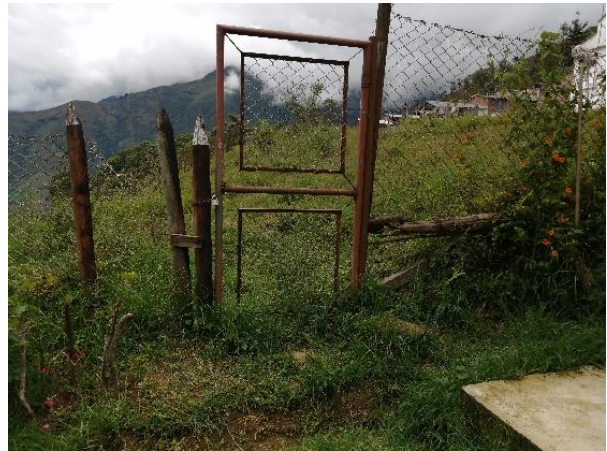
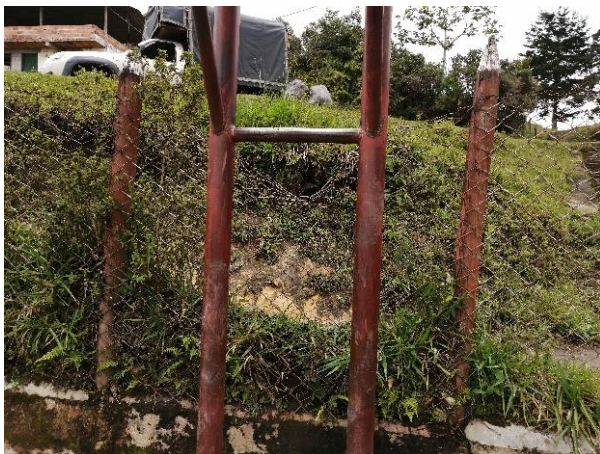
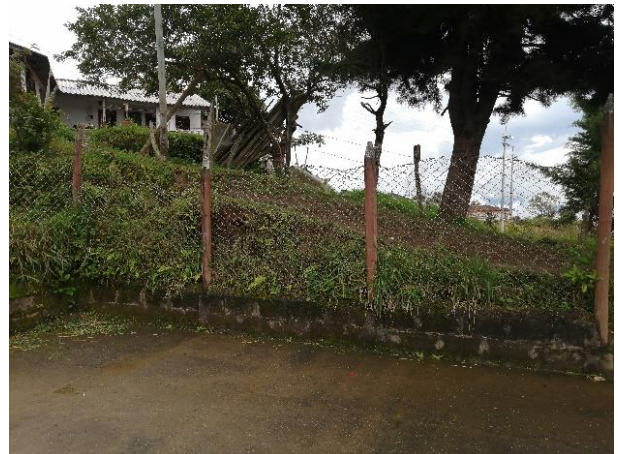
- **Cerramiento externo de la Institución:** Se debe intervenir el cerramiento actual de la Institución debido a que el actual se encuentra en muy mal estado y durante el tiempo en el que el colegio está sin docentes, se introducen personas externas a él.
