## INFORME DE VISITA TÉCNICA

IT-MV IV- RAMA JUDICIAL\_CADES AIRES DE COL\_YOP-NOV22-R0

| <b>SISTEMA:</b> | Multi V IV |
| <b>PROPÓSITO VISITA:</b> | Diagnóstico de Sistema |

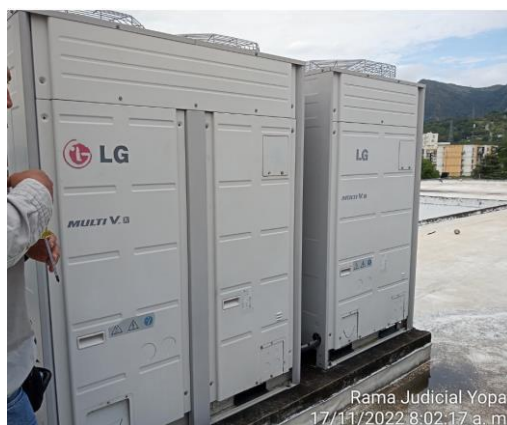
IMAGEN 1 UBICACIÓN DE UNIDADES EXTERIORES DEL SISTEMA

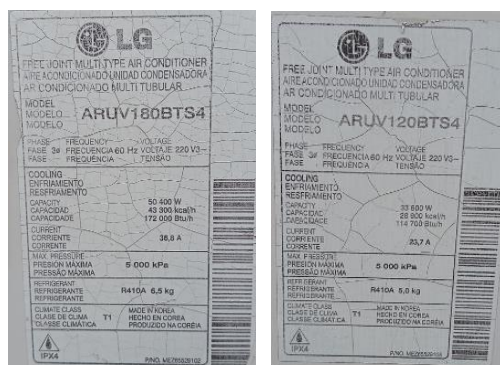
El sistema está compuesto por dos (2) unidades exteriores modelos ARUV180BTS4 y ARUV120BTS4, fue diseñado para acondicionar el segundo piso de la edificación.

IMAGEN 2 PLACA DE CARACTERÍSTICAS DE LAS UNIDADES EXTERIORES

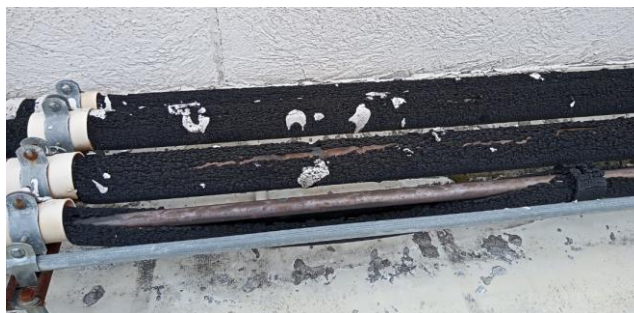
En el recorrido de tubería de refrigeración que se dirige hacia las unidades interiores a través de la cubierta, se observó un deterioro significativo en el aislamiento térmico.

IMAGEN 3 AISLAMIENTO TÉRMICO DE TUBERÍA DE REFRIGERACIÓN

Esta condición genera transferencias de calor no deseadas y por ende una disminución en la eficiencia del sistema.

- Reemplazar aislamiento térmico de la tubería de refrigeración en todas las secciones que sea requerido.
- Corregir instalación de acometida y protecciones eléctricas ajustándose a las especificaciones de la norma técnica Colombiana y las del manual de instalación para sistemas Multi V.

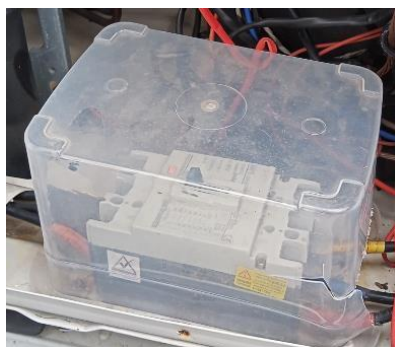
Posteriormente, se retiran las tapas de la carcasa de las unidades exteriores y se evidencia una falta grave en términos de instalación, se encuentra una protección eléctrica (totalizador) al interior de las mismas, cubierta con una caja plástica.

IMAGEN 4 PROTECCIÓN ELÉCTRICA AL INTERIOR DE LA UNIDAD EXTERIOR

Este tipo de prácticas generan un alto riesgo en la integridad de los equipos y de la edificación. Como bien se conoce el agua es un buen conductor de electricidad, al hacer contacto con el cableado puede llegar a producir fallos en las conexiones eléctricas, cortocircuitos, fallas en dispositivos electrónicos, hasta incendios.

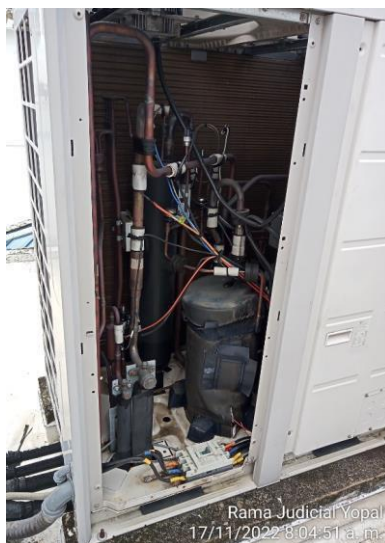
IMAGEN 5 PROTECCIÓN ELÉCTRICA AL INTERIOR DE LA UNIDAD EXTERIOR

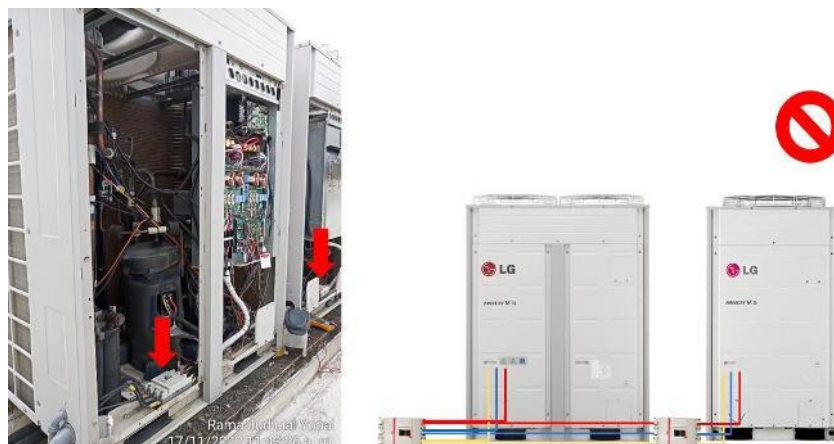
Por otra parte, se encuentra otra falla en términos de instalación eléctrica como se observa en la imagen 6.

IMAGEN 6 INSTALACIÓN ACTUAL DE PROTECCIONES Y CABLEADO ELÉCTRICO

El manual indica que cada unidad exterior del sistema debe contar con una protección eléctrica independiente, adicionalmente, no pueden estar conectadas las líneas de potencia en serie.

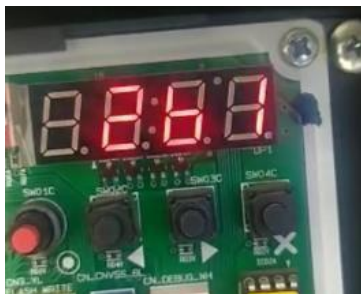
Con el sistema energizado, se pone en marcha el sistema. El primer error en manifestarse fue el CH 26-1, C1-1. Indicando que en el compresor 1 se presenta falla en el arranque.

IMAGEN 8 ERROR PRESENTADO EN UNIDAD EXTERIOR

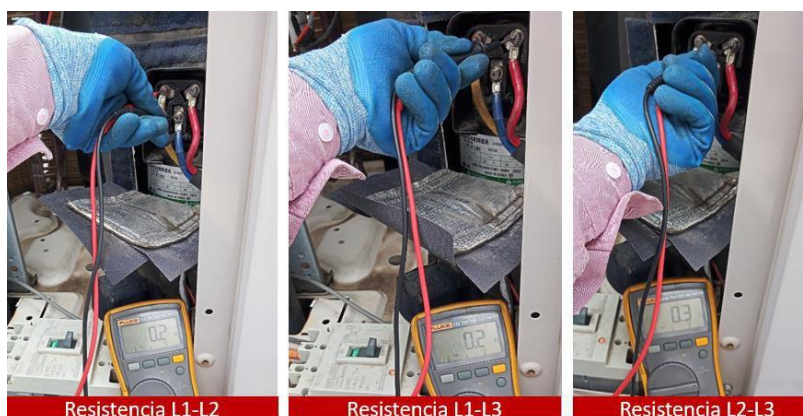
En vista de lo anterior, se realiza medición de resistencia de bobinas del compresor 1, encontrando una diferencia en una de las mediciones. En condiciones normales, los valores son iguales, por lo que se concluye que el compresor está averiado.

IMAGEN 9 MEDICIÓN DE RESISTENCIA EN BOBINAS DE COMPRESOR INVERTER 1

- Realizar cambio de compresor 1 de unidad exterior maestra, junto con prueba de acidez al aceite del sistema. En caso de que el resultado arroje presencia de acidez, realizar limpieza de toda la tubería y tomar las precauciones que sean necesarias para garantizar que sea retirada por completo.

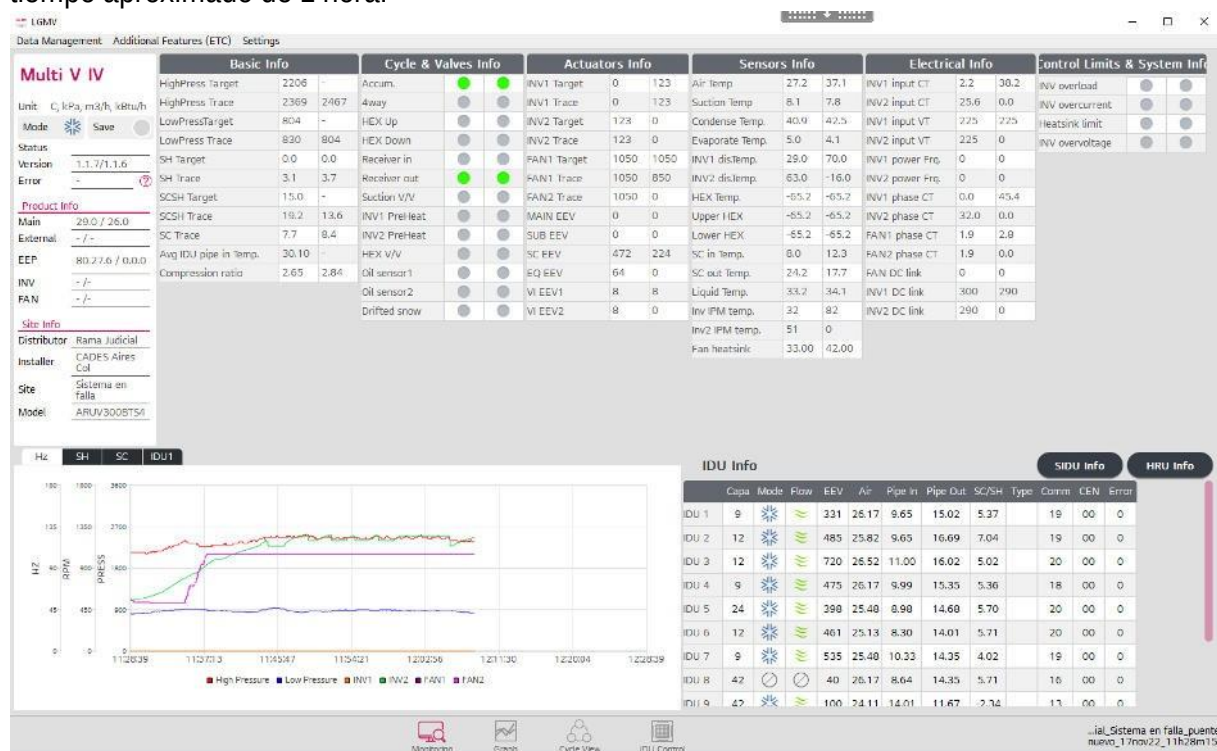
Aprovechando que en la edificación existen más sistemas Multi V IV, se toma prestado un puente de diodos para continuar las pruebas de funcionamiento. En esta ocasión, el sistema opera durante un tiempo aproximado de 1 hora.

IMAGEN 12 REGISTRO DE FUNCIONAMIENTO DEL SISTEMA DESPUÉS DE INSTALAR PUENTE DE DIODOS

De acuerdo a los parámetros mostrados en las tablas 2 y 3, se puede observar que aunque el equipo opera de acuerdo a su lógica de operación, existen variables que se encuentran fuera de los rangos normales. Condiciones que son consistentes con los hallazgos previamente explicados en este informe. Se recomienda revisar toda la tubería de refrigeración para comprobar si existen fugas que requieran corrección.

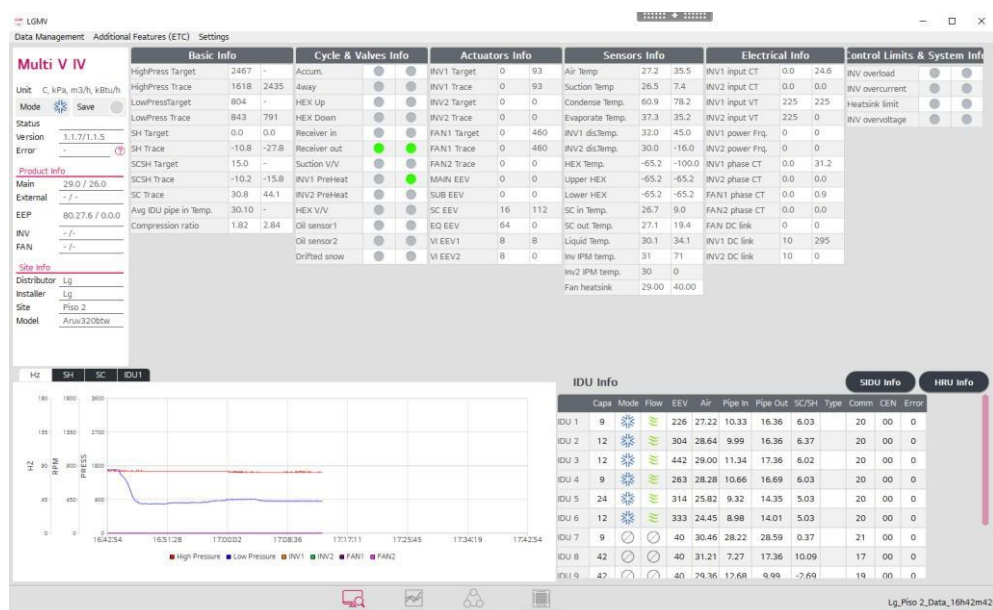
En este punto, se deja deshabilitada toda la unidad exterior maestra del sistema y se realizan pruebas de operación solamente con la esclava.

IMAGEN 15 REGISTRO DE FUNCIONAMIENTO DEL SISTEMA CON UNIDAD MAESTRA DESHABILITADA
