ACTA N°

61

INTERVENCIONES NECESARIAS PARA LA CONSTRUCCIÓN DEL PROYECTO TREN TURISTICO-PASEO PEATONAL EN EL MARCO DE LA RECUPERACIÓN INTEGRAL DE LA CIENAGA DE MALLORQUÍN EN LA CIUDAD DE BARRANQUILLA

# ACTA DE VECINDAD

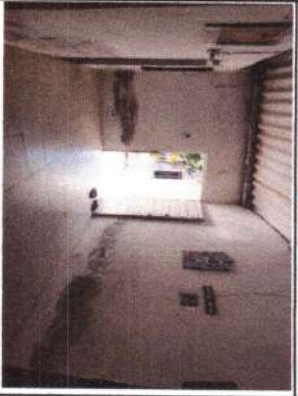
| PAREDES | | COCINA | |

Sala: Piso en cemento con desgaste y fisuras, muebles  
en bloque con paneles pulidos pintura con desprendimiento  
presencia de humedad, etc.

Habitación 1: Piso esmaltado color rojo con desgaste  
y áreas con baches, muros bloque pulido con  
pintura presenta grietas.

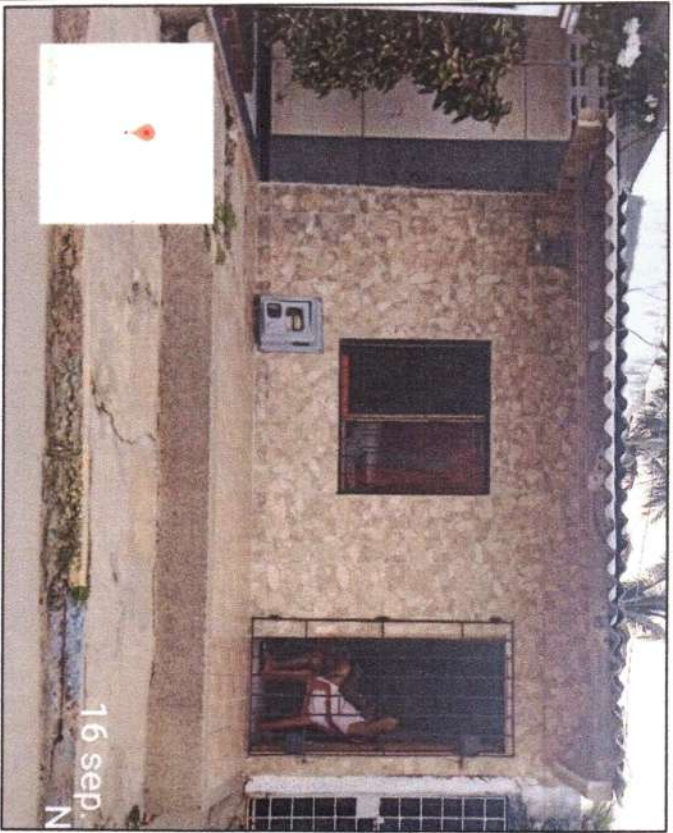
## 1. REGISTRO FOTOGRAFICO DE FACHADA

Observación:  
Estructuras mampostería deteriorada por humedad  
y rejas en terreno con presencia de Agrietamiento.

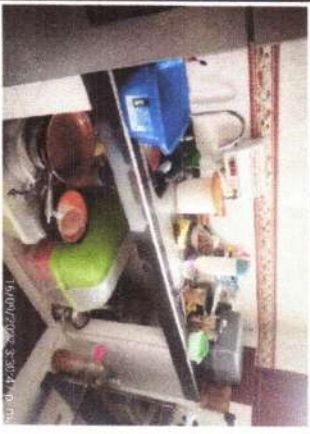
### COCINA

EN BALDOSA  
Cocina:  
Muro en concreto y baldosa, muros enchapados  
en baldosa blanca, se evidencian faltantes. De  
Algunas piezas de baldosa y algunas fracturadas  
Las partes de la cocina son en manposteria  
y un enchape en baldosa. Cuenta con un  
furno plano en aluminio apoyado sobre muros.
