## REGISTRO FOTOGRAFICO ESTADO ACTUAL DE AREAS A INTERVENIR CON EL PROYECTO

**SUBSECRETARIA DE PLANEACIÓN Y DESARROLLO EDUCATIVO**

## FICHA PRESENTACIÓN PROYECTO INTERVENCIÓN I.E ZONA RURAL

| DATOS GENERALES | | | |
|---|---|---|---|
| NOMBRE DE LA INSTITUCIÓN: | INST TEC BUENA ESPERANZA | CATEGORIA: | PRINCIPAL |

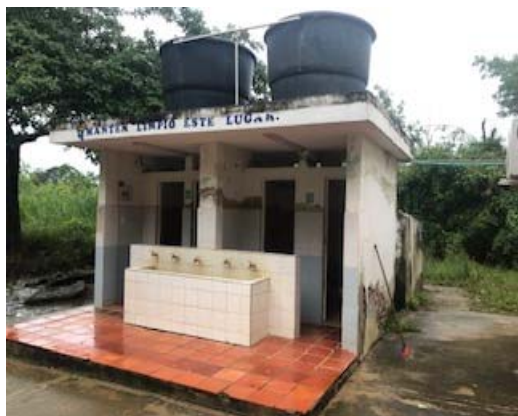
Imagen 01. Unidad sanitaria sede El Limocito, del Instituto Tecnico Buena Esperanza presenta deterioro causado por el tiempo y la ola invernal, se requiere desmonte total de pañete, pisos, puertas y sanitarios.

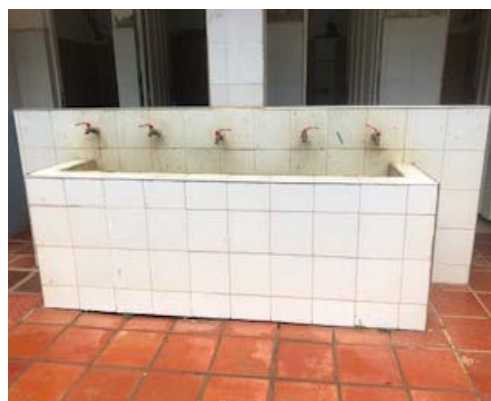
Imagen 02. unidad de lavamanos, cuenta con enchape y cinco llaves en mal estado, se debe relizar desmonte del enchape y cambio de instalaciones hidraulicas

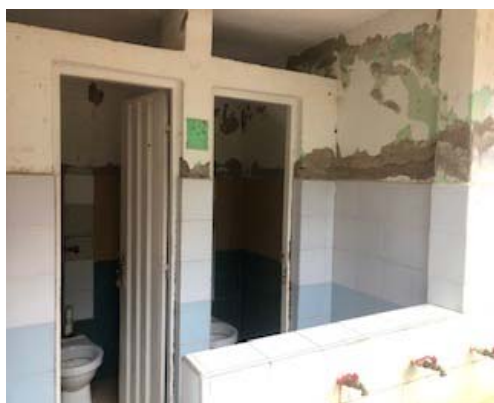
Imagen 03. Las paredes y muros de la unidad sanitaria presentan deterioro, por lo que se requiere el desmonte de pañete actual, empañetar nuevamente y enchapar para su reestructuracion.

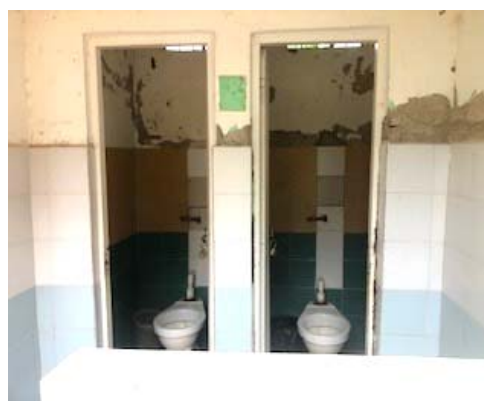
Imagen 04. La unidad sanitaria consta de cuatro sanitarios los cuales deben ser desmontados e instalados nuevos .

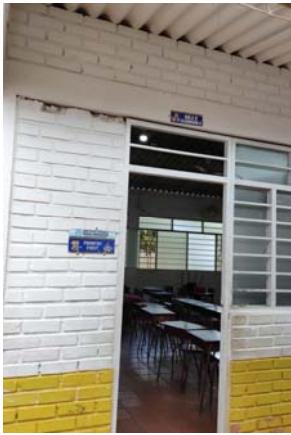
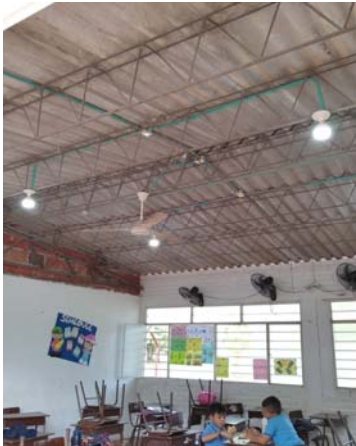
| REGISTRO FOTOGRAFICO ESTADO ACTUAL DE AREAS A INTERVENIR CON EL PROYECTO | |
|---|---|
| <p>Imagen 01. Aula de clase del GRADO PRIMERO de la sede Centro educativo La Esperanza del Instituto Tecnico Buena Esperanza donde recibe su formacion veintiocho estudiantes de educacion basica primaria, la cual presenta altas temperaturas debido al clima de la region.</p> | <p>Imagen 02. Requiere instalacion de cielorazo en PVC para disminuir la alta temperatura y lograr asi un mejor ambiente de aprendizaje para los estudiantes.</p> |

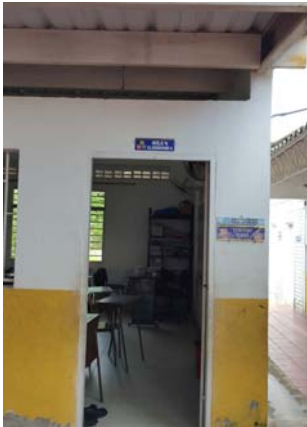
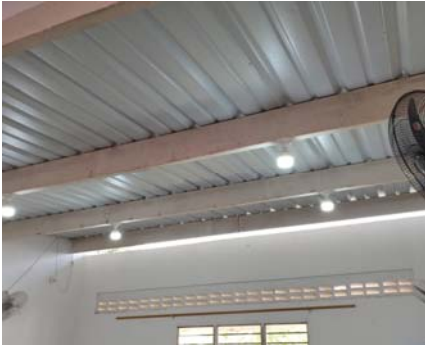
| REGISTRO FOTOGRAFICO ESTADO ACTUAL DE AREAS A INTERVENIR CON EL PROYECTO | |
|---|---|
| <p>Imagen 03. Aula de clase de la sede La esperaza del Instituto Tecnico Buena Esperanza donde recibe su formacion veintiseis estudiantes del GRADO TERCERO de educacion basica primaria la cual presenta altas temperaturas debido al clima de la region, la cubierta del aula es de teja</p> | <p>Imagen 04. Requiere instalacion de cielorazo en PVC para disminuira la alta temperatura y lograr asi un mejor ambiente de aprendizaje para los estudiantes.</p> |

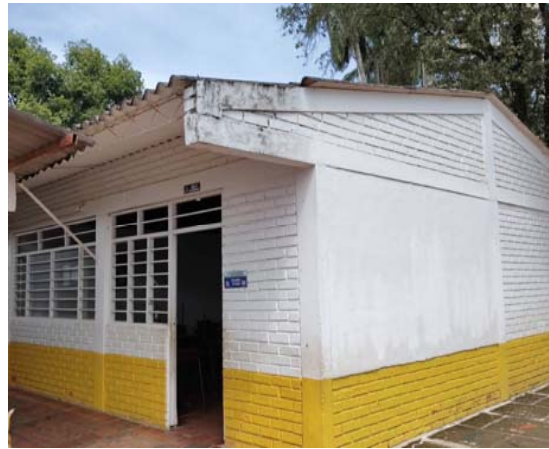
Imagen 01. Aula de clase de la sede La esperaza del Instituto Tecnico Buena Esperanza donde recibe su formacion treinta y dos estudiantes del GRADO SEGUNDO de educacion basica primaria donde se presenta altas temperaturas debido al clima de la region.

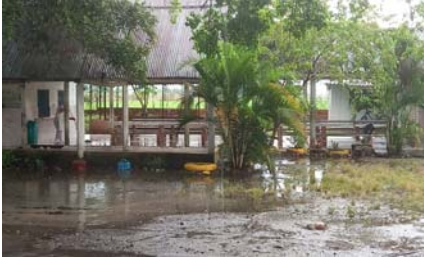
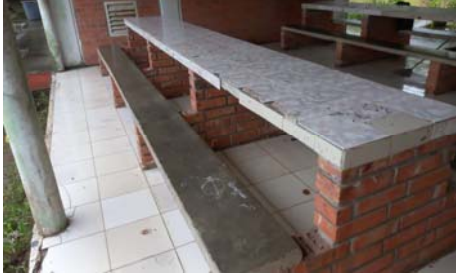
| REGISTRO FOTOGRAFICO ESTADO ACTUAL DE AREAS A INTERVENIR CON EL PROYECTO | |
|---|---|
| <p>Imagen 01. El comedor exterior del Instituto Tecnico Buena Esperanza sede Principal requiere cambio del enchape de mesones y piso ya que se ha deteriorado por el paso del tiempo y la ola</p> | <p>Imagen 02. se debe desmontar el enchape de los cuatro mesones para ser cambiado e instalado nuevamente al igual que la instalacion del enchape de sus ocha bancas de concreto.</p> |

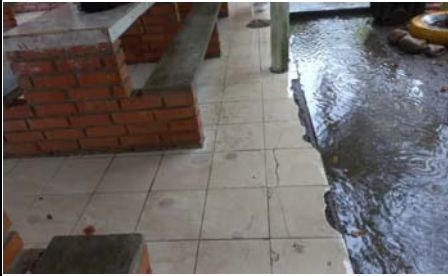
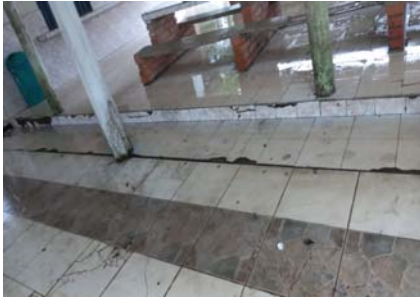
| REGISTRO FOTOGRAFICO ESTADO ACTUAL DE AREAS A INTERVENIR CON EL PROYECTO | |
|---|---|
| <p>Imagen 03. El piso del comedor exterior se encuentra grietado, la mayoría de las baldosas estan partidas.</p> | <p>Imagen 04. los pisos requieren desmonte del enchape e instalacion de nuevo.</p> |

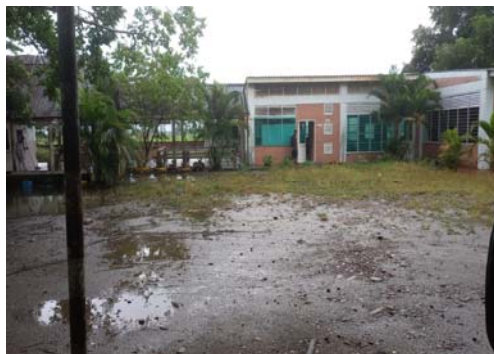
Imagen 01. el comedor interior de la sede principal del Instituto Tecnico Buena Esperanza presenta deterioro en el enchape del piso debido a la ola invernal.

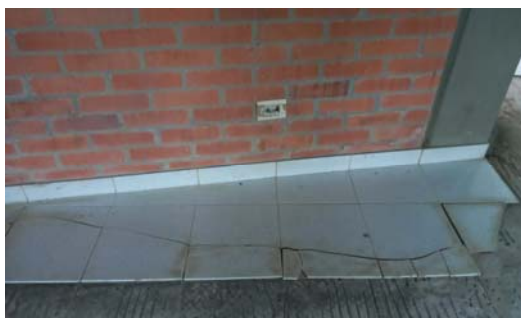
Imagen 03. Estado del enchape de piso

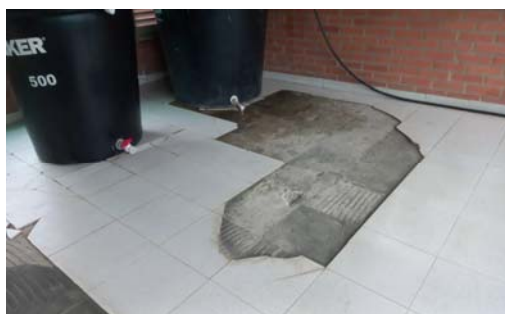
Imagen 04. Estado del enchape de piso
