# ACTA DE VECINDAD

| ACTA N° | CONTRATO DE OBRA | EDU 783 - 2021 |
| 59 | CONTRATO INTERVENTORIA | EDU 784 - 2021 |

| PROYECTO | INTERVENCIONES NECESARIAS PARA LA CONSTRUCCION DEL PROYECTO TREN TURISTICO-PASEO PEATONAL EN EL MARCO DE LA RECUPERACION INTEGRAL DE LA CIENAGA DE MALLORQUIN EN LA CIUDAD DE BARRANQUILLA |

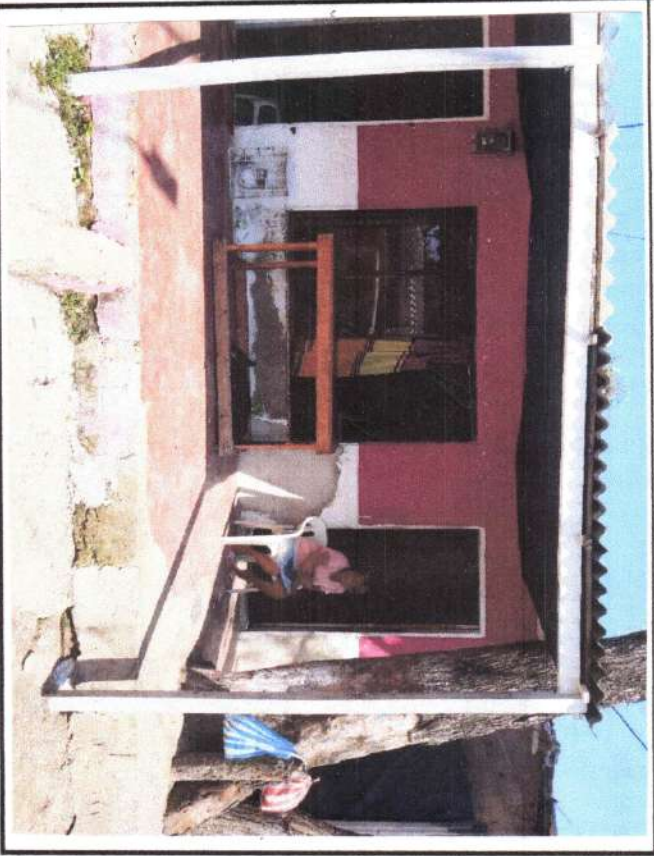
## 1. REGISTRO FOTOGRAFICO DE FACHADA

Fachada: Bloque pintado con resaca y desprendi-  
miento de pintura, ventana en aluminio corroída en  
buenas condiciones, puerta en madera con desgaste  
natural en buenas condiciones, dno en tlo traslucido con eschue  
tura en madera ubicada en el espacio piso/co.

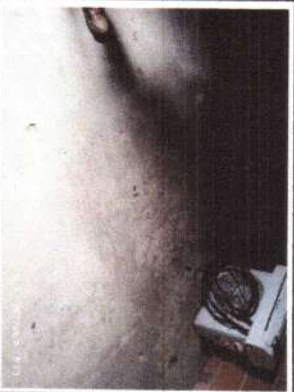
### PISOS

Sala-comedor: Piso esmaltado con grietas y  
fisuras, muros agrietados con desprendimiento de  
pintura por humedad

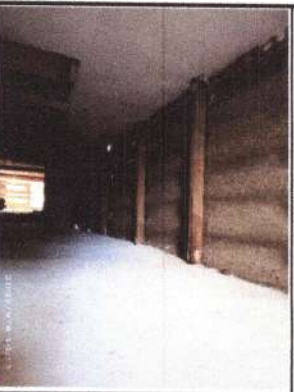
### TECHO

CUBIERTA: En exterior presenta grietas, noto y  
resaca dependiéndose humedad en la estructura

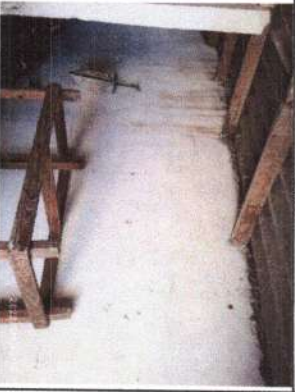
### PAREDES

Habitaciones 1 y 2: Pisos esmaltados con fisuras y  
dependiendo los muros agrietados con resaca y  
desprendimiento de pintura.

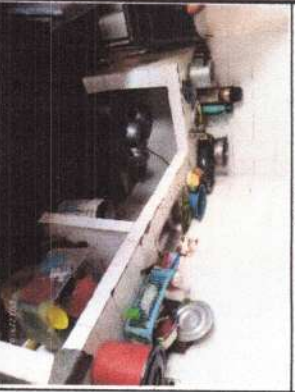
### COCINA

COCINA: meson enchapado con alto desgaste y  
algunas baldosas fragmentadas, enchape vertical en  
buen estado.

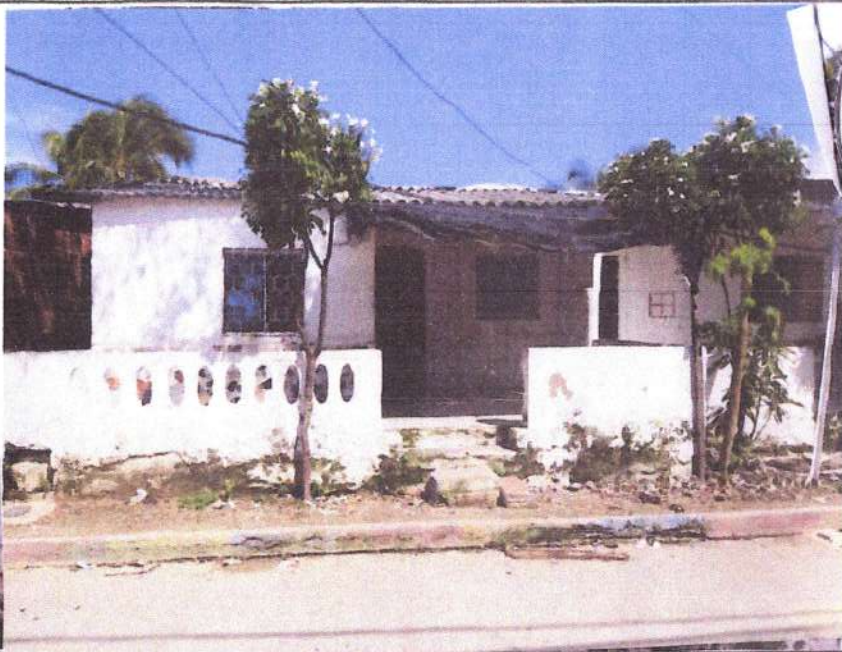
## 1. REGISTRO FOTOGRÁFICO DE FACHADA

Fachada: Bloque con acabado pintado con zocalo en fragmento de baldosas presenta humedad debajo de ventana cuarto con calpa en lona y saco mal estado y tiende a desprenderse y volcarse en estructura metálica bastante deteriorada por corrosión con muros en bloque de teraza con aberturas, resacas y humedad.

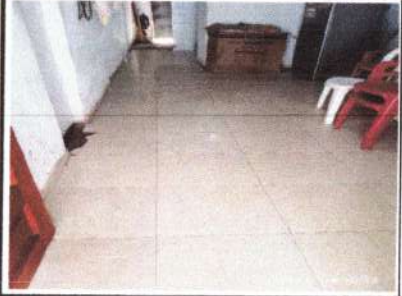
| <b>PISOS</b> | | | <b>TECHO</b> | |

Sala-comedor: Piso en cerámica fisuradas y rotas, muros en bloque pulido presentan grietas, humedad, resacas y desprendimiento de pintura
