# ACTA DE VECINDAD

ACTA No. **64**  
CONTRATO DE OBRA **EDU 783 - 2021**  
CONTRATO INTERVENTORIA **EDU 784 - 2021**

PROYECTO **INTERVENCIONES NECESARIAS PARA LA CONSTRUCCION DEL PROYECTO TREN TURISTICO PASEO PEATONAL EN EL MARCO DE LA RECUPERACION INTEGRAL DE LA CIENAGA DE MALLOQUIN EN LA CIUDAD DE BARRANQUILLA.**

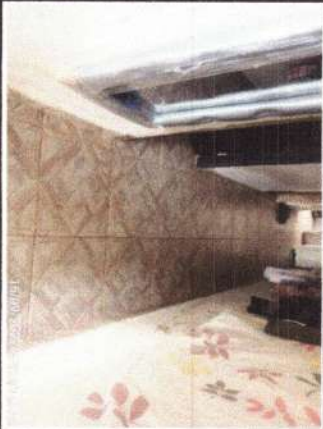
| PISOS | |

PUEN BAJO: Tableta roja en arcilla, granito pulido.  
Presenta fisura en la parte inferior a nivel del nivel  
puen superior: En Cerámica, Blanca-Negra  
Confinados con un perfil en Aluminio por partes este sustituye  
tierra y columna de concreto con intervenciones de

NOTA: TUBO LA VIVIENDA TRABAJO CIELO FALSO EN  
DRIVER con presencia de dilatación de juntas  
Piso en Cerámica con algunos bellos fijos.

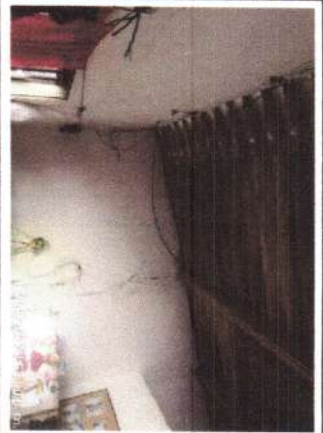
| TECHO | |

Cerámica;  
Paredes y mampostería con Tableta de granito rustico.  
Puerta y Ventana (2) en madera. Con presencia  
de pintura con humedad, Regla de seguridad en  
puerta y ventana. Cubierta en cielo falso  
en driver. Con presencia de dilatación de  
juntas y humedad. Cubierta en eternit con fijas  
puertas.  
SALA: Piso en Cerámica muro en mampostería  
revocados y estucados. Cielo raso en driver.  
Habitaciones 1-2. Pisos en Cerámica y paredes  
encaladas a 1 mt de altura y muros en mampostería  
se evidencia acabados arquitectónicos en buen  
estado. Cero cinco Pisos y paredes en muro de mampostería  
y empapelados en Cerámica. Muros en concreto.  
Baños: 2 Pisos y paredes en mampostería y con mampostería  
Cielo falso en driver con presencia de dilatación de  
juntas. PATIO: Piso y paredes en Cerámica  
y 1 mt de altura muro en mampostería con  
revoque y pintura se evidencia humedad.  
Con levantamiento de pintura y muelle en la pared.

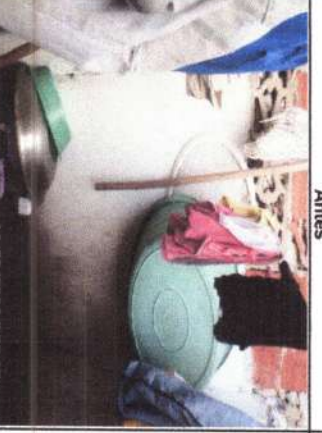
| PATIO | |

Cubierta del patio en vigueta de concreto con  
presencia de fisura.

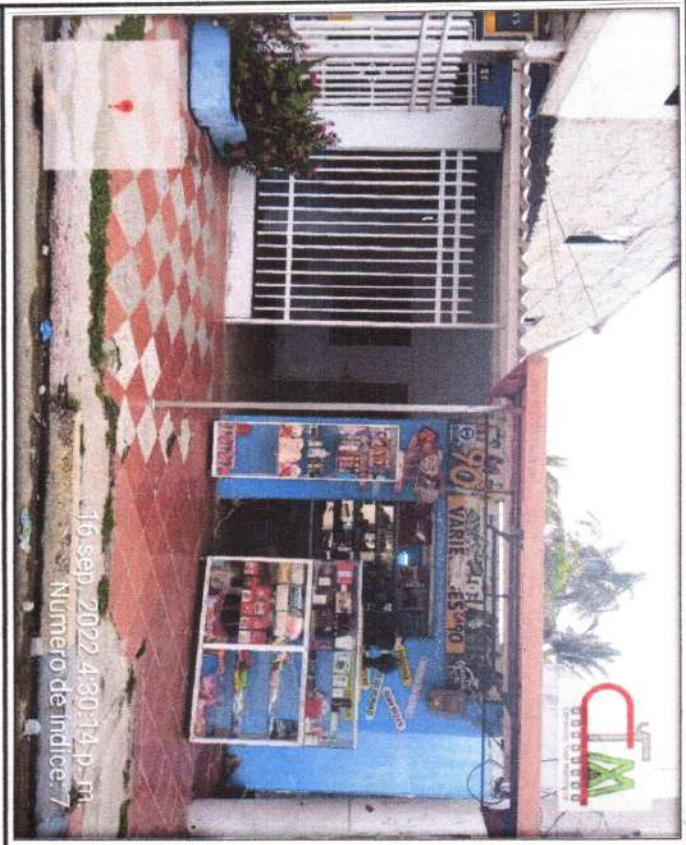
## 1. REGISTRO FOTOGRAFICO DE FACHADA

| PREDIO ANTES DE INTERVENIR (Ampliar la información del numeral 3) | PREDIO DESPUES DE LA INTERVENCIÓN (Diligenciado para el cierre del acta) |
|---|---|
| Fachado: Paredes en aluminio empotradas en el orden con carpas en lona con estructura metálica, techo de fachada en aluminio en buen estado, muros en bloque ca panele y concreto, piso en moirto, recibie en la segunda planta, cocina metálica funcional con desgast natural, fución un meseco local con piso rustic, muros en buen estado abertura que conecta la habitación interior en deficient estado, cubierto en teja de extranil. | |

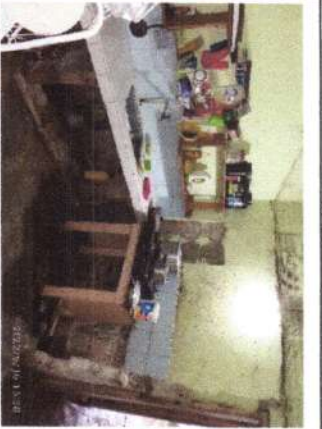
### COCINA

| PREDIO ANTES DE INTERVENIR (Ampliar la información del numeral 3) | PREDIO DESPUES DE LA INTERVENCIÓN (Diligenciado para el cierre del acta) |
|---|---|
| Cocina: Piso en moirto acabado rustico, muros en ma tenencia, muros precilient con enchape, muros aynedat en mal estado, humedad y desprendimiento de pintura. | |

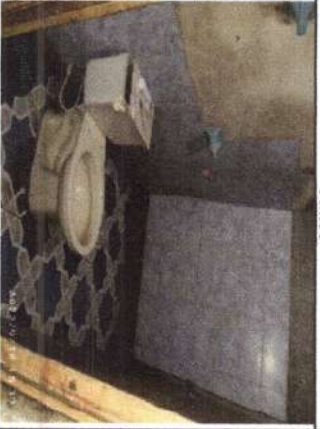
### BANO

| PREDIO ANTES DE INTERVENIR (Ampliar la información del numeral 3) | PREDIO DESPUES DE LA INTERVENCIÓN (Diligenciado para el cierre del acta) |
|---|---|
| Baño: Piso en ceramica con desgaste natural, enchape parcial en muros con desgaste y mal instalado | |

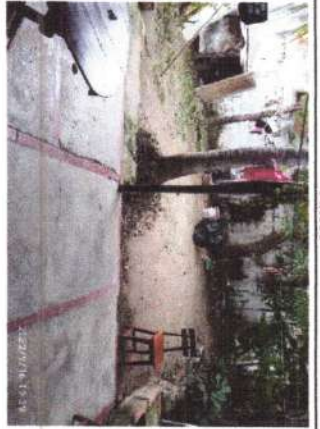
### PATIO

| PREDIO ANTES DE INTERVENIR (Ampliar la información del numeral 3) | PREDIO DESPUES DE LA INTERVENCIÓN (Diligenciado para el cierre del acta) |
|---|---|
| Ref. morden posterior en moirto fivudo y osneado con acabado rustico, morden del postio en suelo natural, muros con presencia de humedad sin paneles | |

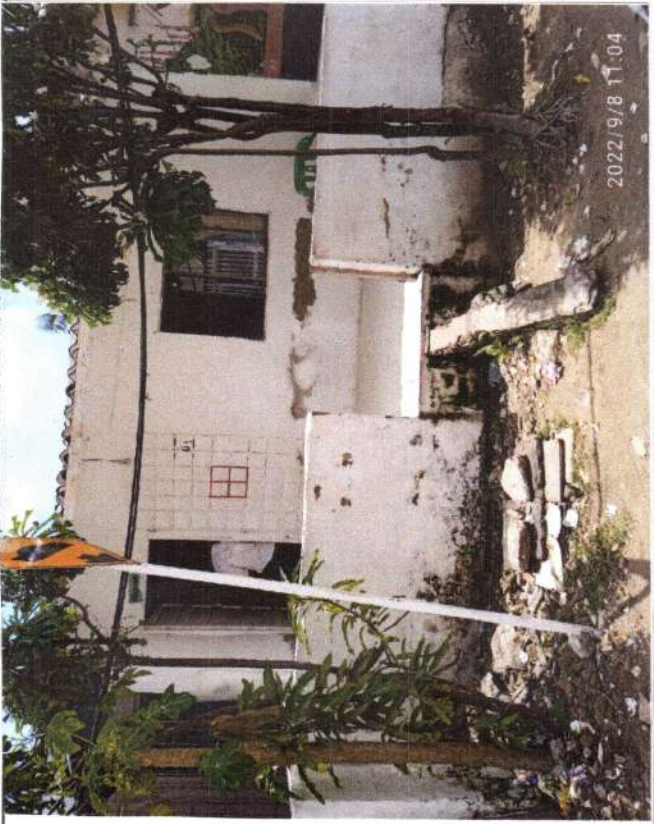
1. REGISTRO FOTOGRAFICO DE FACHADA

Tachador: Bloque con acatado en pintura presenta hume-  
dad y desprendimiento de pintura y fisuras, ventana en  
aluminio corrido en buen estado, puerta en  
madera en buenas condiciones con desgaste natural  
con reja de seguridad metálica.

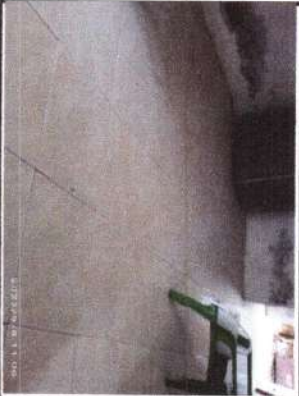
Salón: Piso en cemento con desgaste y fisuras, muebles  
en bloque con pintura pulido pintura con desprendimiento  
presencia de humedad, etc.

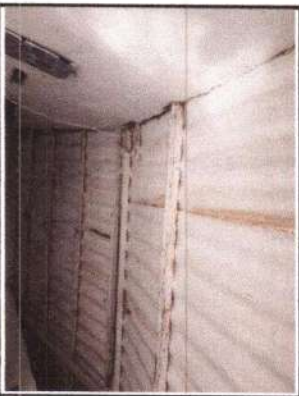
Techo: en eternit con fisuras y resacas.

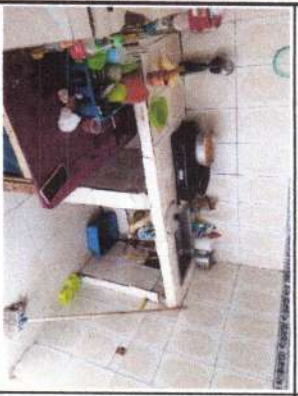
Cocina: Piso en cemento, mejor con enchape con algo  
desgaste y deterioro en unas baldosas, enchape ver-  
tual presencia de tenero.

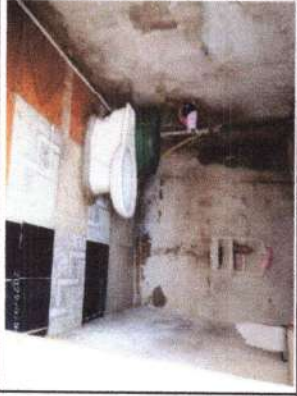
Baño: Piso en cemento en mal estado, muros bloque  
pulido con pintura con grietas piso y muro.

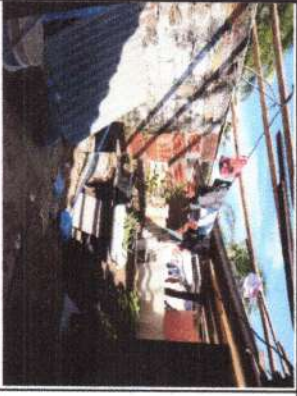
Bto: Suelo natural, cemento en lámina de madera  
y humedad en las muros colindantes.

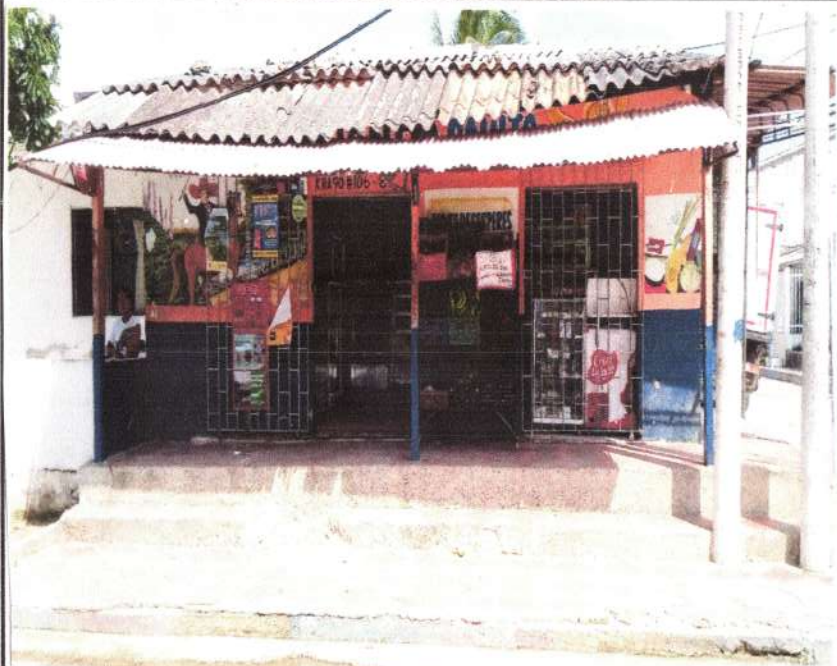
### 1. REGISTRO FOTOGRAFICO DE FACHADA

Fachada: Sobre la carreta se encuentran muros en bloque pintados con pintura con cortinas metálicas con desgaste natural funcionales con reja de seguridad, portales en madera, alero en teja de zinc y estructura metálica y madera presenta deterioro por comejen y humedad otra parte tejas de eternit (Parte alta) Partidas

Fachada: Calle muro en bloque pintado presenta desgaste con portales de acero al patio en el andén parte alta se encuentran rejas metálicas con protección en reja de seguridad, alero en teja de zinc con estructura metálica y madera con deterioro por humedad y comejen

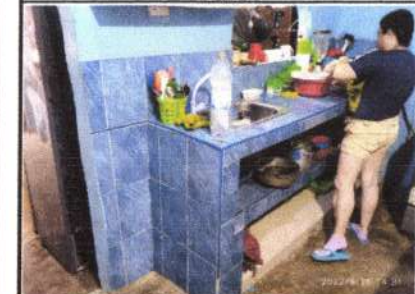
Cocina: Mesón en cerámica con alto grado de deterioro con baldosas partidas, muros en bloque con pintura y pintura presenta fisuras y grietas en las uniones perpendiculares.

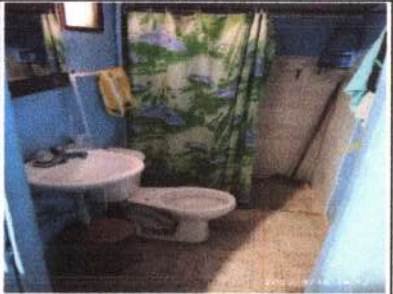
Baño: Piso en cerámico, pisos y paredes presentan desgaste y acabado normal, muros agrietados y fisurado, techo con cielo raso en gplack

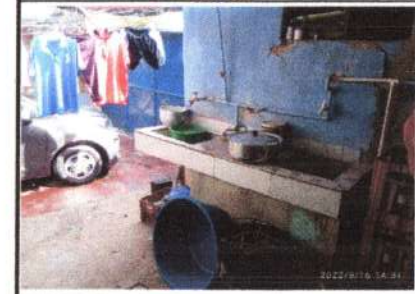
Patio: Con lavadero enchapado con deterioro normal y algunas baldosas partidas, piso en mortero con acabado rústico y otra sección esmaltado de color rojo presente, fisuras, grietas, baches, muros altamente deteriorado por grietas y fisuras.
