REFERENCIA: CONTRATO DE OBRA No MP 1216-2022

ASUNTO: Concepto técnico Inspección estructural

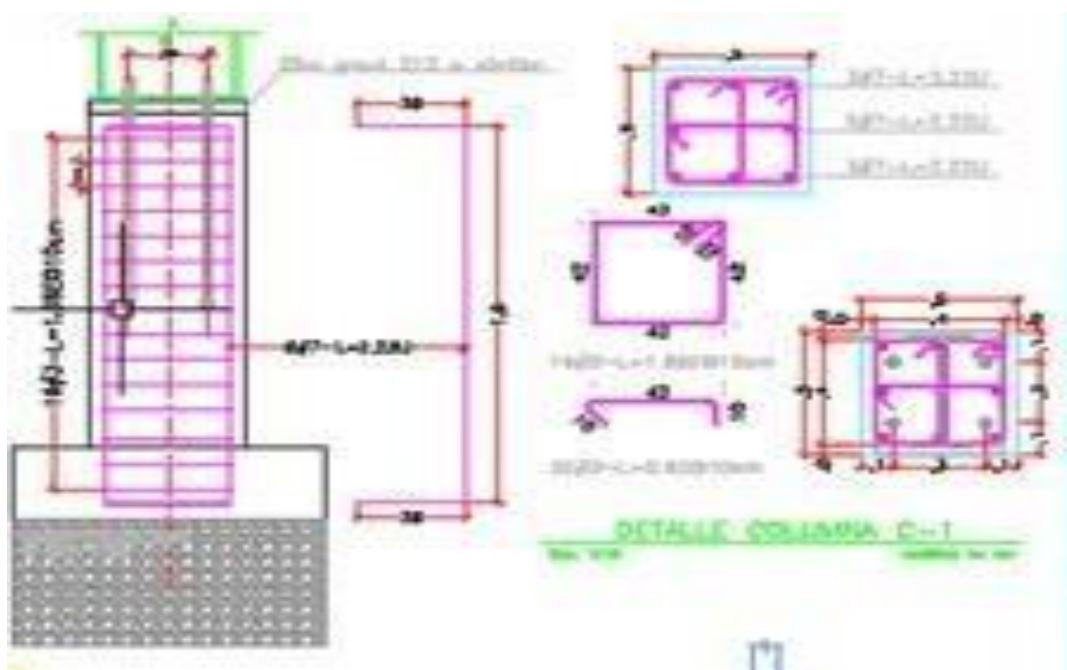
## DESCRIPCION ESTRUCTURA:

El refuerzo se encuentra según plano estructural

MEDIDAS ; .50 X.50 H= 1.50 DESDE LA BASE DE ZAPATA

REFUERZO DE 60000 = 8#7

REFUERZO DE 3800 = 16#3 FLEJES /.10 X.42 POR CARA

= 32#3 GANCHO 2 UNIDADES POR CADA FLEJE PARA HIERRO CENTRAL
