REFERENCIA: CONTRATO NO MP 1216-2022

ASUNTO: INFORME DE OBRA INTERVENTORIA

ASUNTO: Concepto técnico Inspección estructural

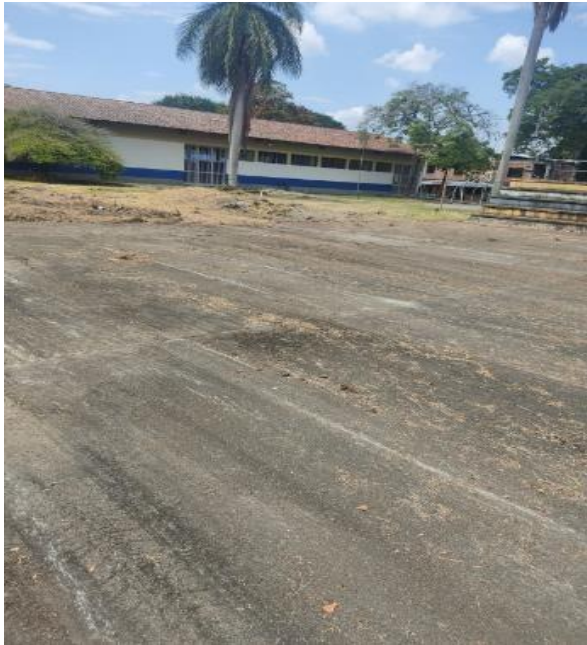
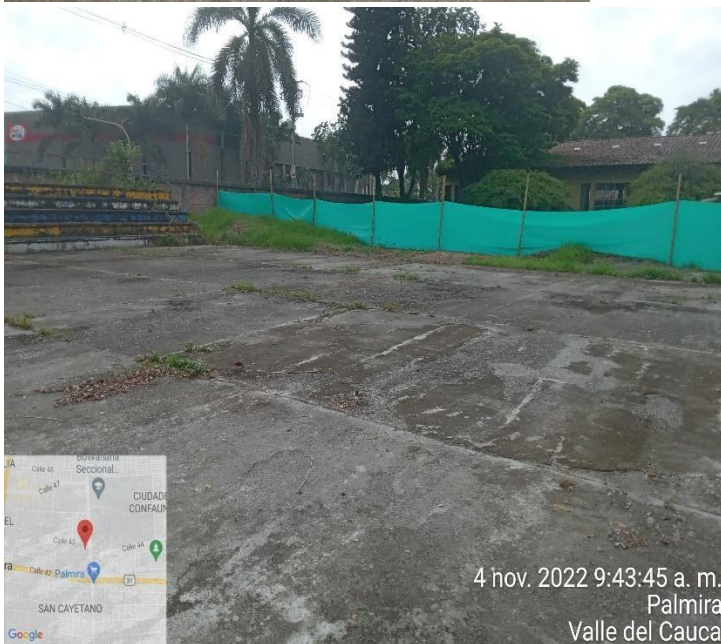
## 1.1 LOCALIZACIÓN - REPLANTEO DE OBRA

interventoría realiza recorrido en sitio, para la verificación

de actividad preliminar, esta cumple con presupuesto

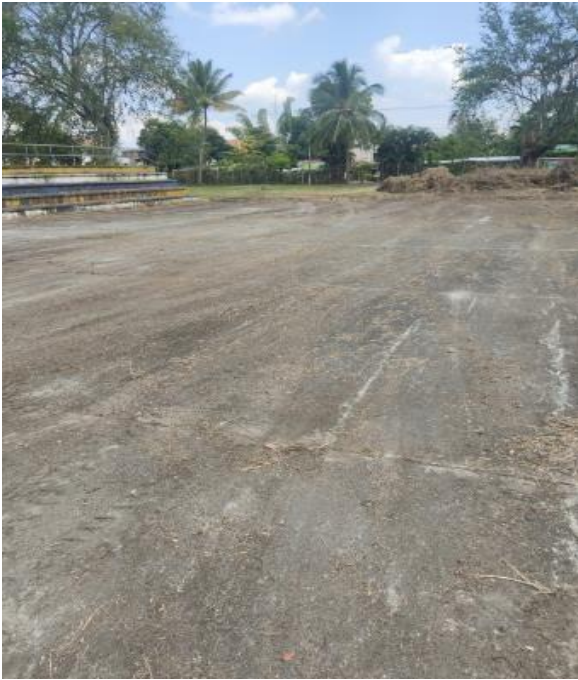
## 1.2 CERRAMIENTO EN TELA FIB. TEJIDA H=2,10M-SINB

Se realiza la actividad de cerramiento en el entorno de la obra a ejecutar, Interventoría realiza recorrido para su verificación, este cumple con dichas exigencias

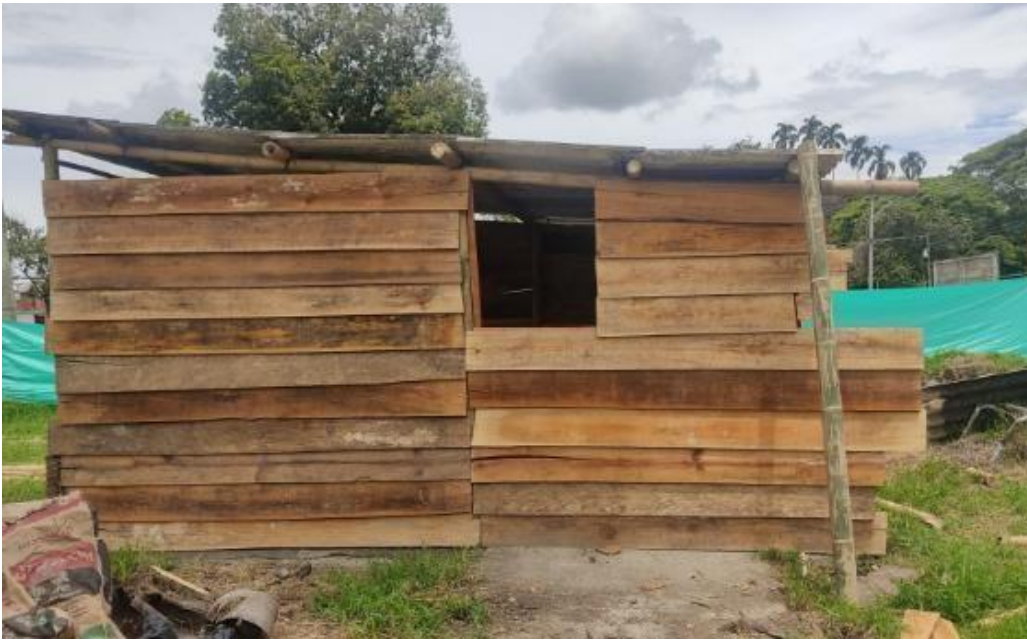
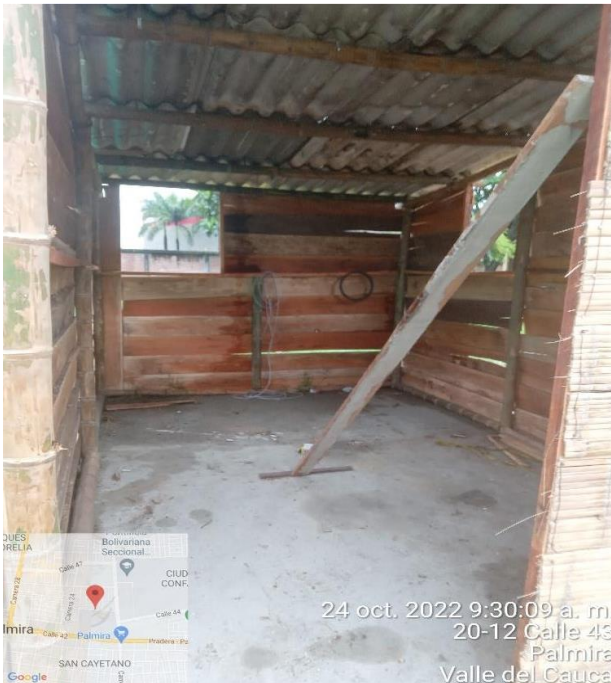
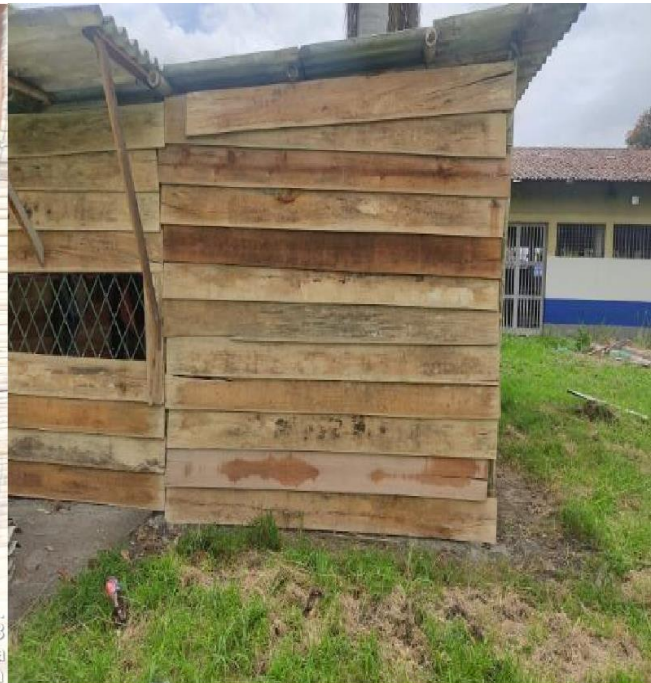
## 1.3 CAMPAMENTO EN TABLA 18M2

Se realiza la actividad construcción del campamento, Interventoría realiza recorrido para su verificación, este cumple con dichas exigencias

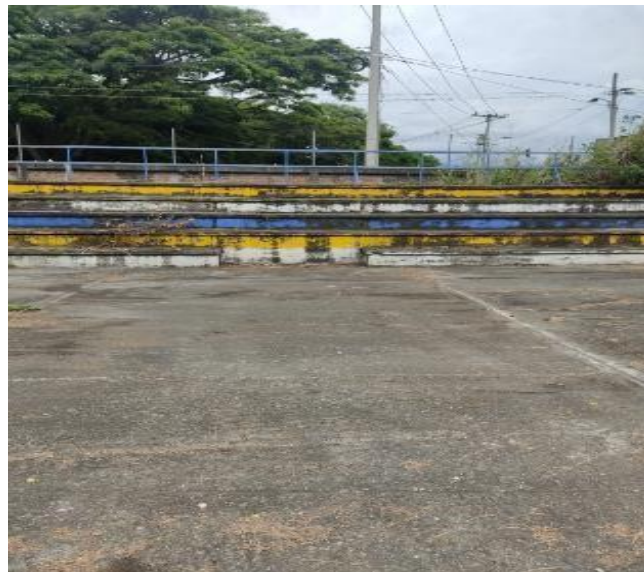
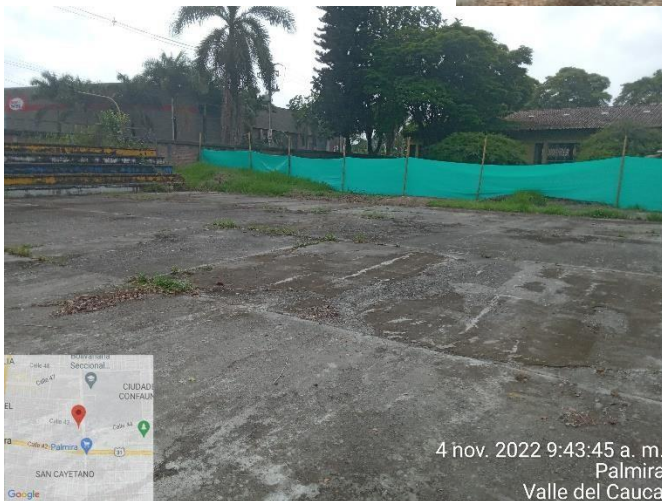
## 1.4 LIMPIEZA PERMANENTE DE OBRA (CUADRILLA 2P)

Se realiza limpieza permanente en el sitio de ejecución de actividades, Interventoría realiza recorridos permanentes para su verificación, este cumple con dichas exigencias

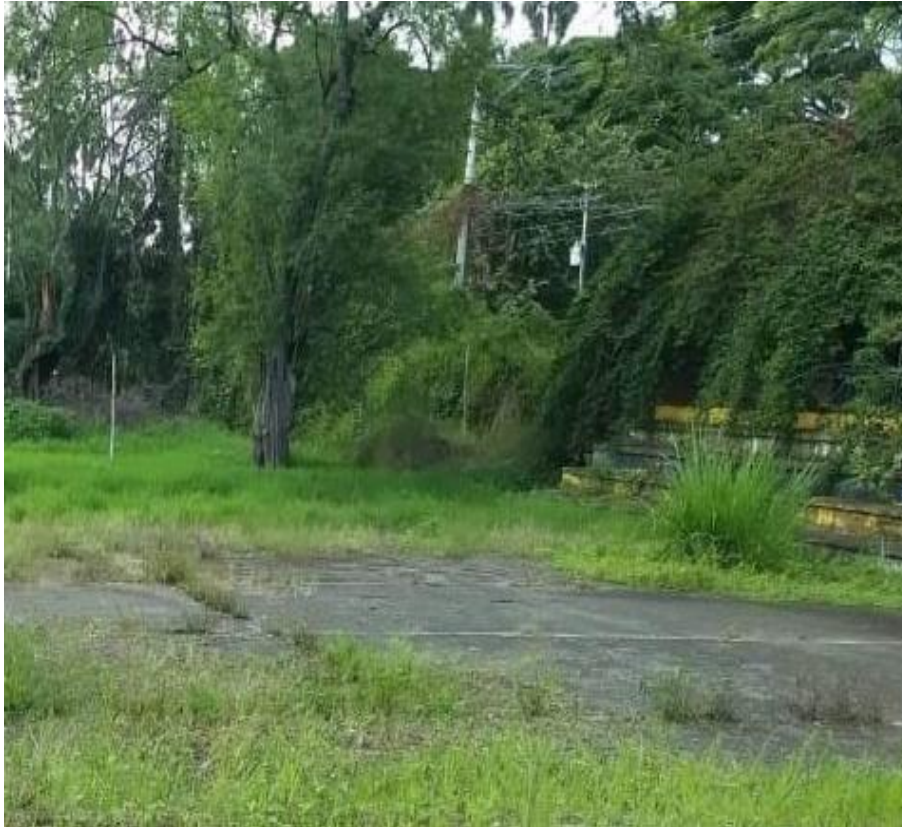
## 1.1 DESCAPOTE MANUAL MAS RETIRO H=0,20 MTS

Interventoría realiza recorrido para su verificación, este cumple con dichas exigencias

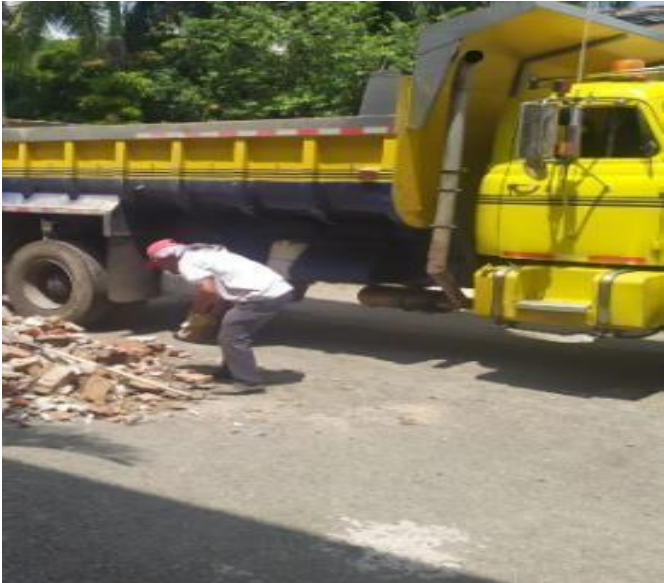
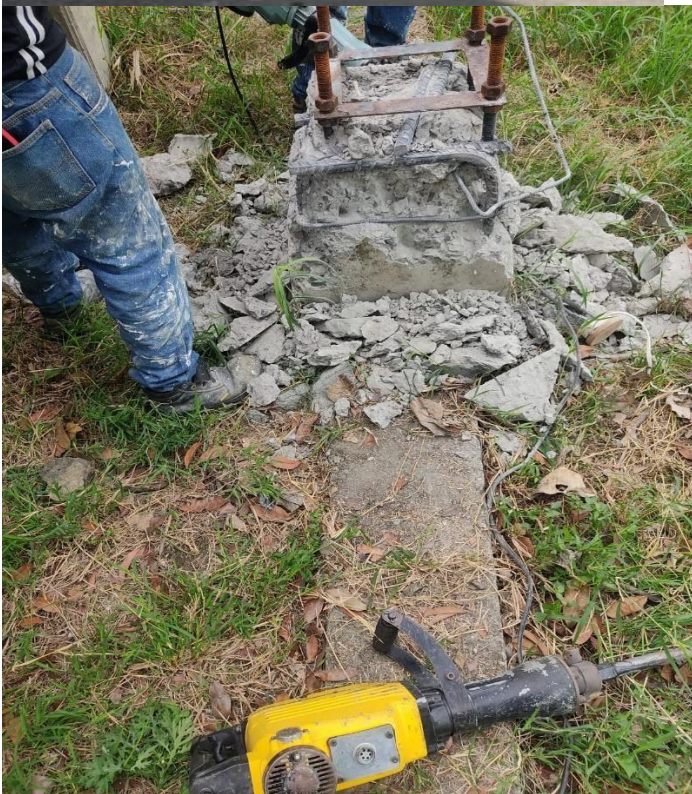
## 1.2 RETIRO DE ESCOBROS MANUAL - VOLQUETA 10KM

Se realiza actividad de evacuación de escombros y capas vegetales, Interventoría realiza recorrido para su verificación, este cumple con dichas exigencias

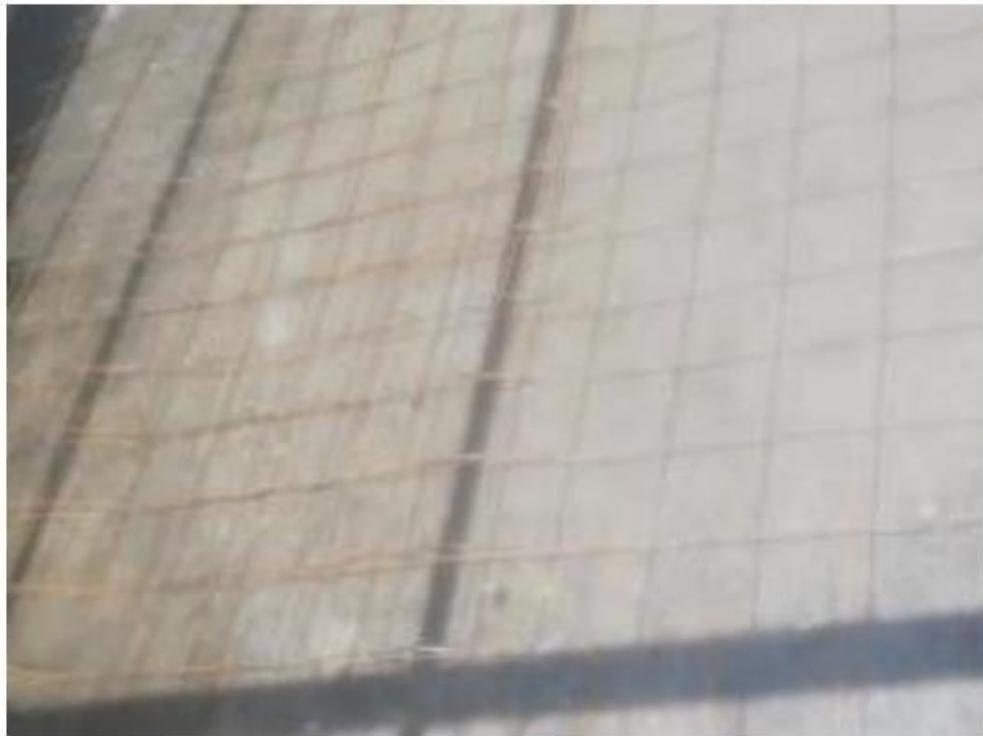
2.1 EXCAVACION A TIERRA A MANO H=0,20 CM

2.2 RELLENO CON MATERIAL DE ROCA MUERTA COMPACTADA

2.3 MALLA ELECTROSOLDADA M 0,84

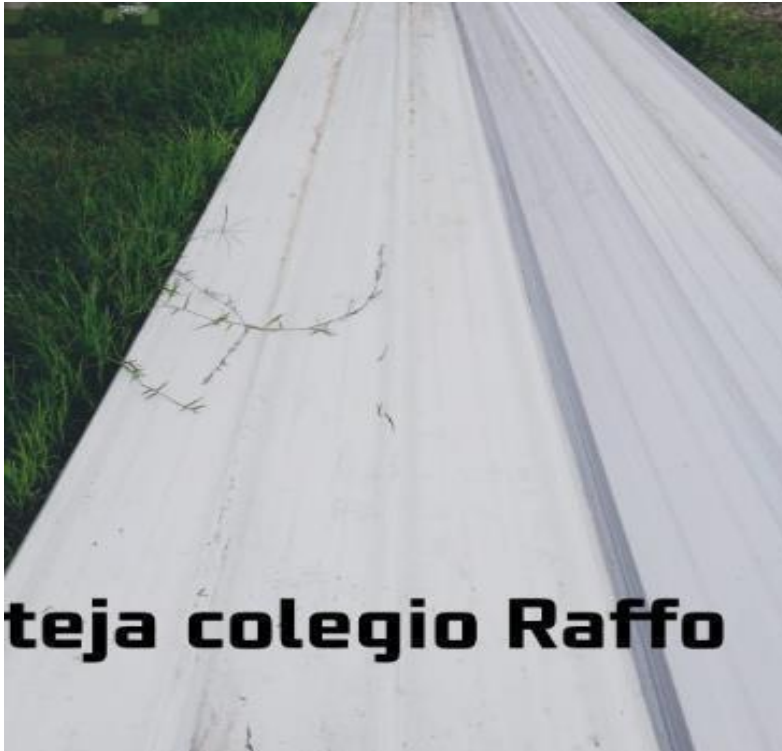
4.3 TEJA TRAPEZOIDAL EN LAMINA DE ACERO GALVANIZADA PREPINTADA BLANCO 9002 CALIBRE 26 DE 100MM ANCHO UTIL, Interventoría realiza recorrido para su verificación, este cumple con dichas exigencias

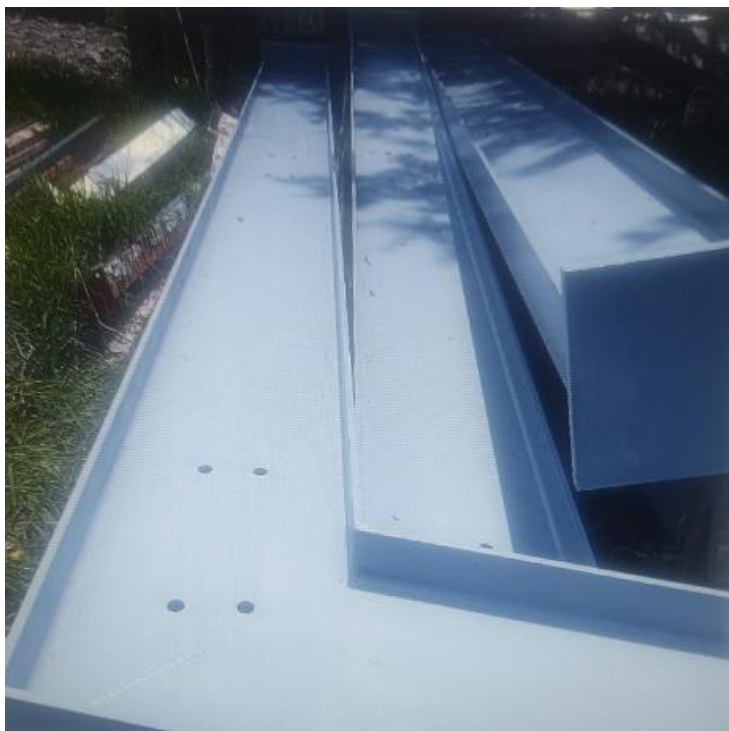
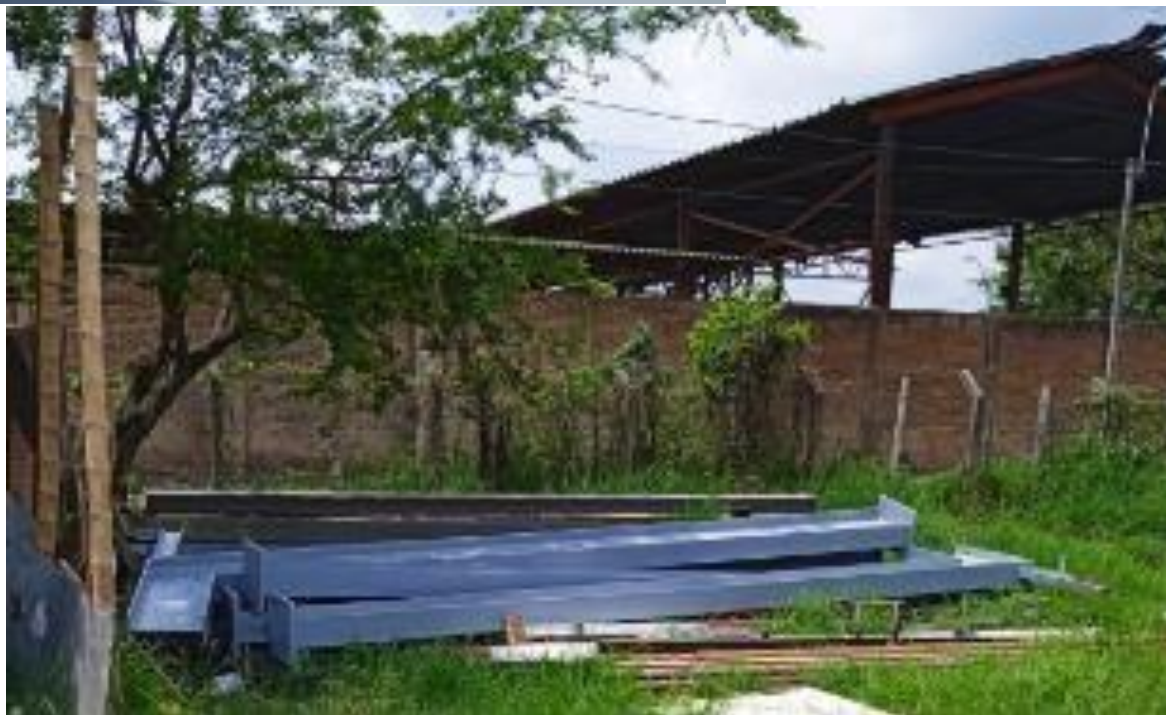
NP 1 REAJUSTE ACERO ESTRUCTURAL ASTM A 572 - G50 ASTM A 36

Se encuentra almacenado en sitio de acopio la estructura soporte de cubierta y vigas perimetrales parte superior, Interventoría realiza recorrido para su verificación, este cumple con dichas exigencias

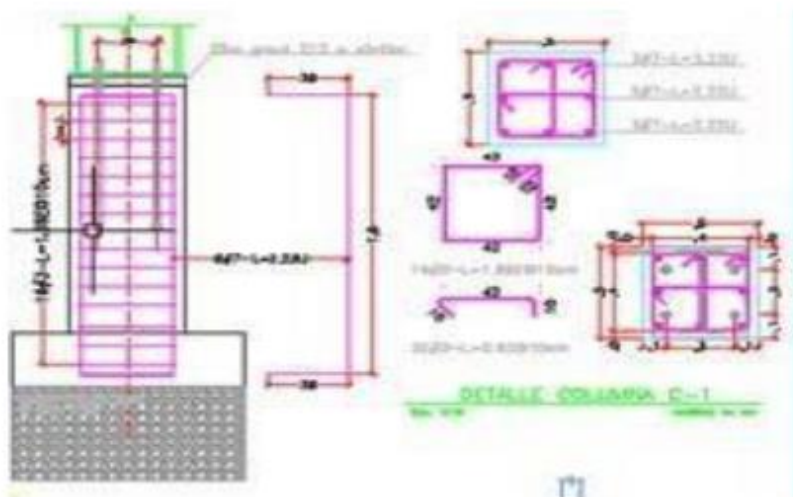
### DESCRIPCION ESTRUCTURA:

Con la información técnica recogida y de acuerdo a la inspección realizada se encuentra una estructura existente de pedestales en concreto, se evidencio en uno de estos mediante demolición previa (ejecutada por los contratistas), la existencia de los refuerzos concordantes, concreto solido de conformación homogénea sin fracturas ni desplomes (la preservación externa del concreto presenta porosidad menor a 0,5 mm, la cual no representa alteraciones en su resistencia y está dentro de los parámetros normales al estar expuesta a la intemperie), las vigas de amarre estructural están preservadas, no presentan ni fracturas, ni exposición de refuerzos en su perímetro, las medidas son las relacionadas en los planos estructurales, los ejes de alineamiento, conformación de la estructura están según planos (las variaciones de desplazamiento están dentro de las tolerancias permitidas y no causan

El refuerzo se encuentra según plano estructural

MEDIDAS ; .50 X.50 H= 1.50 DESDE LA BASE DE ZAPATA

REFUERZO DE 60000 = 8#7

REFUERZO DE 3800 = 16#3 FLEJES / .10 X.42 POR CARA

= 32#3 GANCHO 2 UNIDADES POR CADA FLEJE PARA HIERRO CENTRAL

Se puede expresar que la cimentación existente presenta buenas condiciones para ser utilizada, ya que el concreto y refuerzo se encuentran en buen estado, concordantes con los cálculos estructurales.

- Se recomienda el encamisado de las estructuras existentes (pedestales) para coayudar a la preservación del concreto expuesto, mediante un concreto impermeabilizado y esmaltado para tal fin.
- Preservación de tornillos roscados y platina de alineamiento, deben ser limpiadas despojadas de todo el óxido, se debe aplicar pintura anticorrosiva.
- Aislamiento de las vigas de cimentación y estructura portante por medio de gravilla fina, con el fin de evitar que la maleza invada la estructura.
- Continuar la demolición del pedestal expuesto A 5 hasta su base con la viga y proceder al tratamiento de fundida según cálculos emitidos por secretaria de educación.
- Los alineamientos estructurales deberán ser soportados mediante levantamiento topográfico.
