REALIZAR LA INTERVENTORÍA INTEGRAL AL MANTENIMIENTO LADO  
AIRE Y LADO TIERRA DEL AEROPUERTO DE SANTA MARTA,  
MAGDALENA.

CONTRATO DE INTERVENTORIA No. 21001173 H3 DE 2021

## **INFORME MENSUAL No.08**

01 DE SEPTIEMBRE DE 2022 A 30 DE SEPTIEMBRE DE 2022

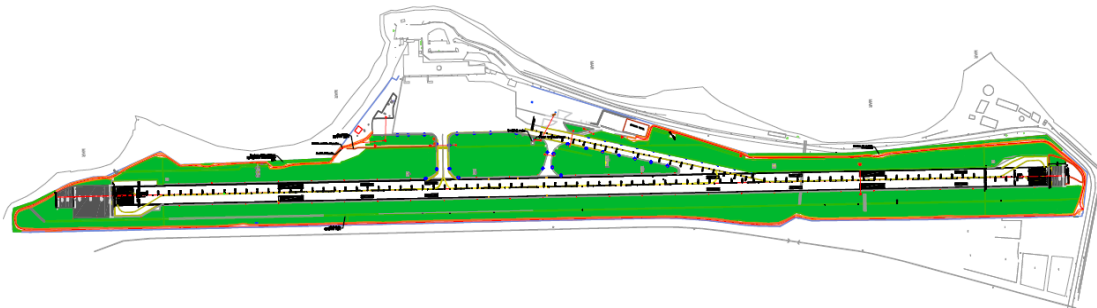
Durante este periodo, se ejecutó la totalidad del área de la rocería en las franjas de seguridad y cabeceras como se puede ver en la siguiente imagen.

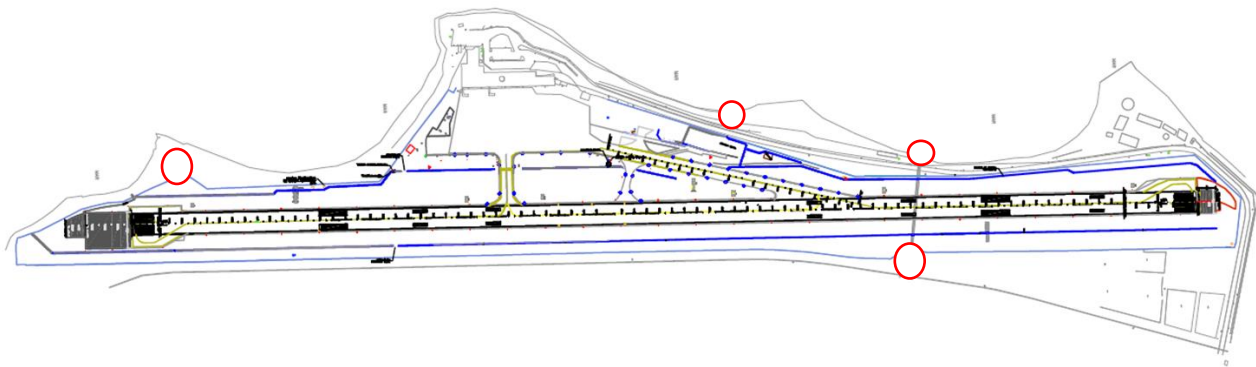
Durante este periodo, se ejecutó una parte de la totalidad del área de limpieza manual de encoles y/o descoles y/o disipadores y/o cámaras y/o alcantarillas y/o cajas de inspección y/o pozos y/o box COULVERT en las franjas de seguridad como se puede ver en la siguiente imagen.

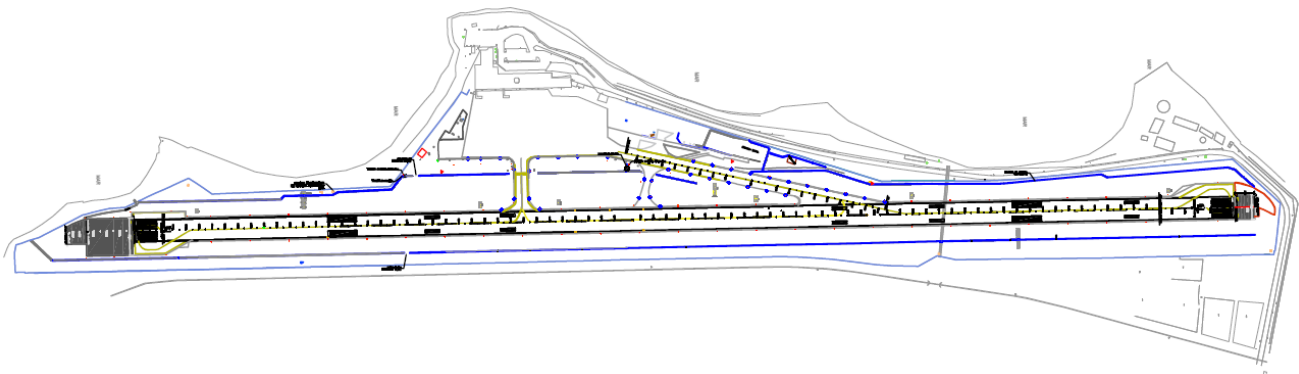
Durante este periodo, se ejecutó la totalidad del área de limpieza manual de canal y/o cunetas perimetrales (revestidas o no revestidas) y/o encoles y/o descoles y/o disipadores y/o cámaras y/o alcantarillas y/o cajas de inspección y/o pozos y/o box COULVERT (incluye disposición final) en las franjas de seguridad como se puede ver en la siguiente imagen.

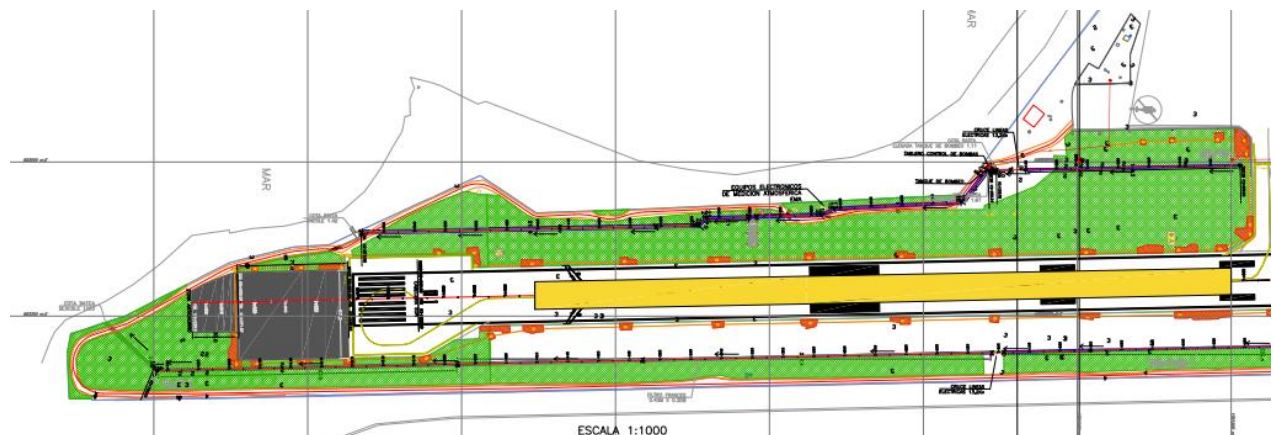
Durante este periodo, se ejecutó una parte del área descontaminación por caucho con hidrolavado en la pista.

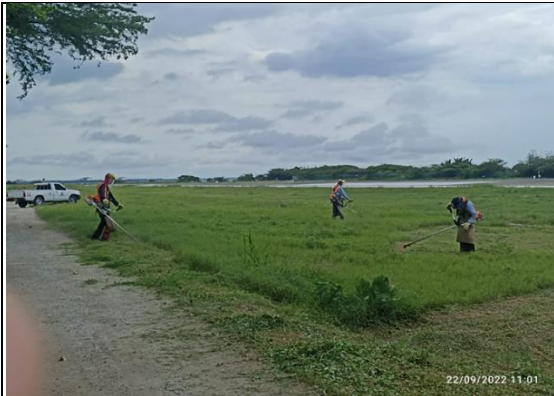
**Foto 1. Rocería franja de seguridad**

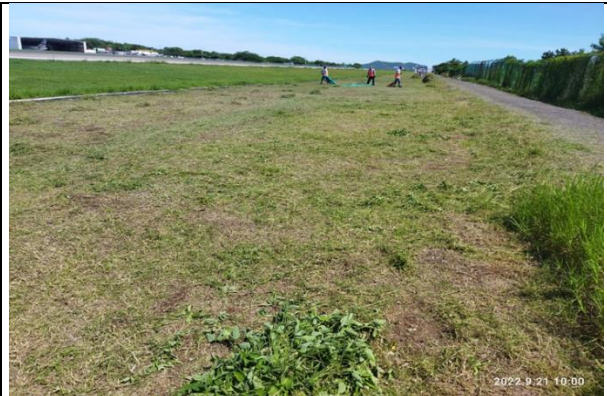
**Foto 2. Rocería franja de seguridad**

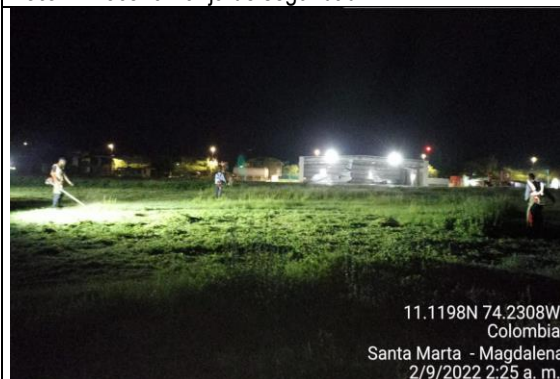
**Foto 3 Rocería franja de seguridad**

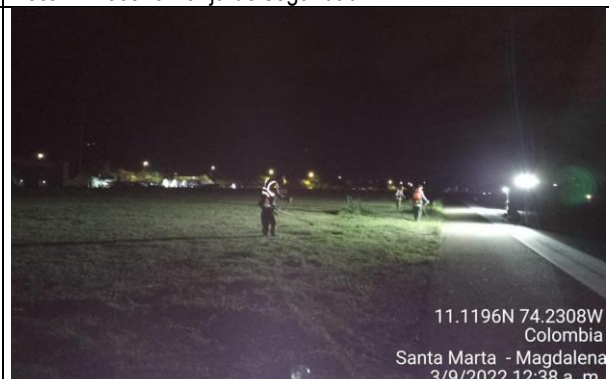
**Foto 4 Rocería franja de seguridad**

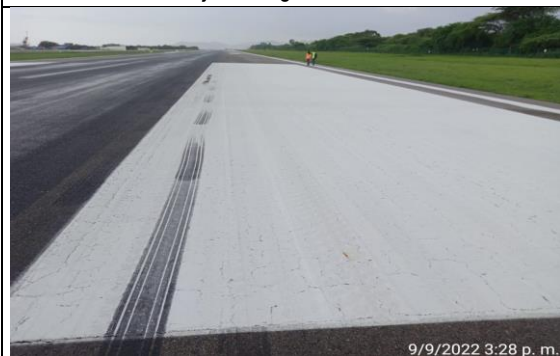
**Foto 5. Recorrido de la señalización horizontal de la pista**

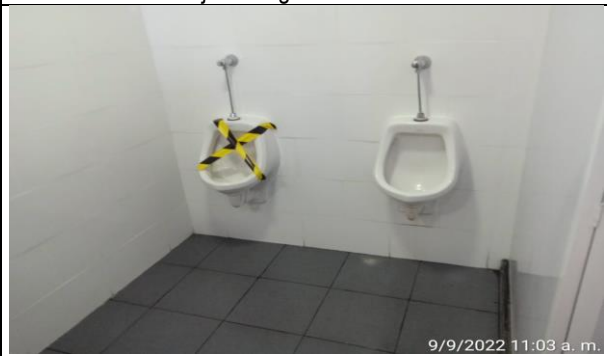
**Foto 6. Recorrido edificio SEI**

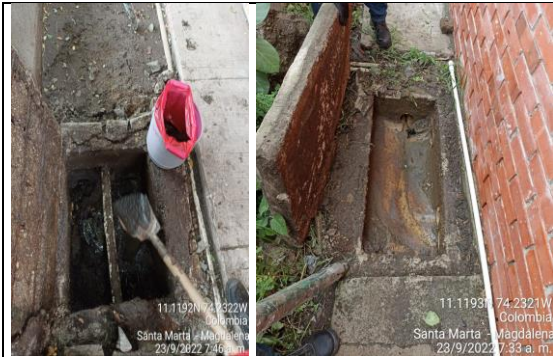
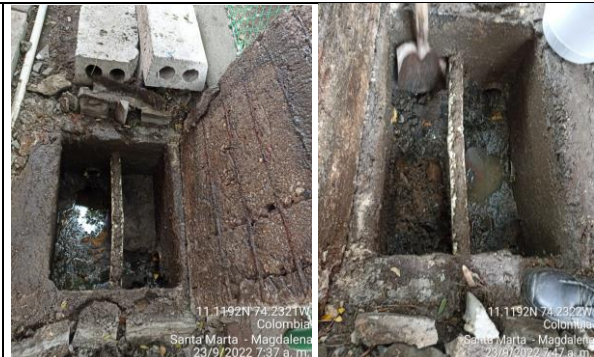
**Foto 5. Limpieza de caja de Inspección en edificio SEI**

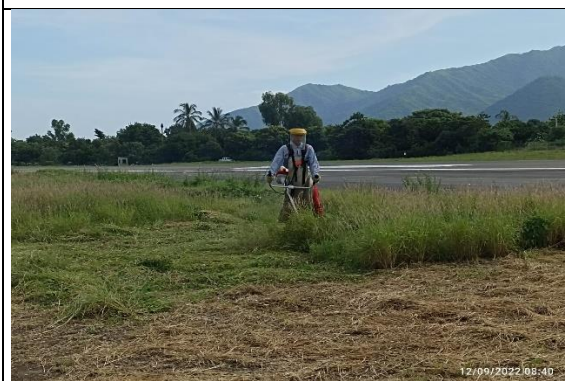
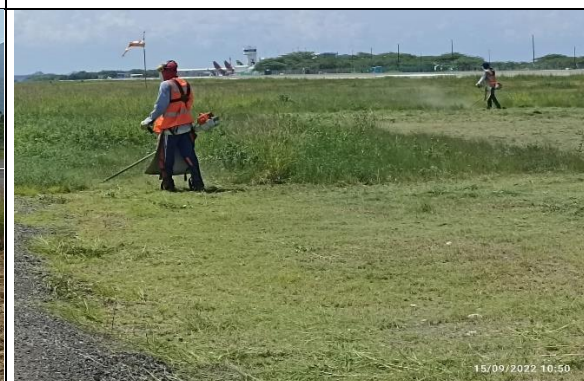
**Foto 7. Rocería en franja de seguridad: Uso adecuado de EPI**
