Asunto: remisión de informes para inclusión en pruebas contrato PN DIRAF 06-6-10138-19

Asunto: Estado de las obras complejo de policía IJ. Diego María Navia Guerrero.

Asunto: Revista para verificación de los elementos y equipos de cocina, peluquería y capilla  
CONTRATO de obra PN DIRAF 06-6-10138-19

**ACTA - 001 - REGI4 - REINF - 2.35**

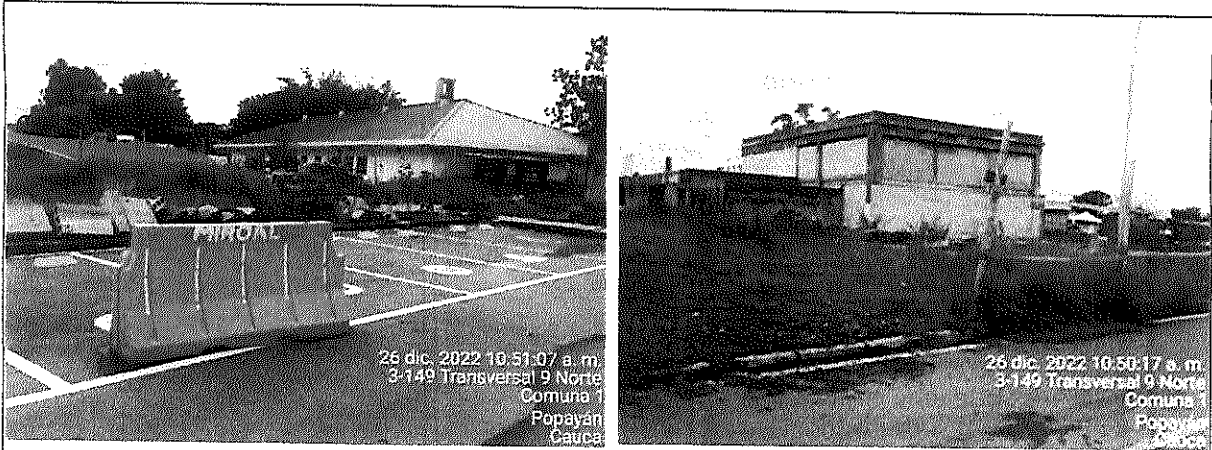
| BLOQUE A: CICRI, CIEPS, SIJIN, GUSAP, SIPOL, CCTV | | | |
|---|---|---|---|
| Sala de análisis y coordinación.<br>Sala de crisis.<br>Sala de juntas.<br>Jefatura.<br>Observatorio.<br>Red de apoyo.<br>Parqueadero (28 unidades). | 143<br>Personas | 756,73<br>m2 | Deterioro total cerramiento.<br>Conexiones electricas expuestas.<br>Cajas de inspección expuesta.<br>Deterioro prematuro pañete muros, pisos.<br>Planta eléctrica a la interperie.<br>Materiales abandonados y distribuidos en el área intervenida.<br>Campamento. |

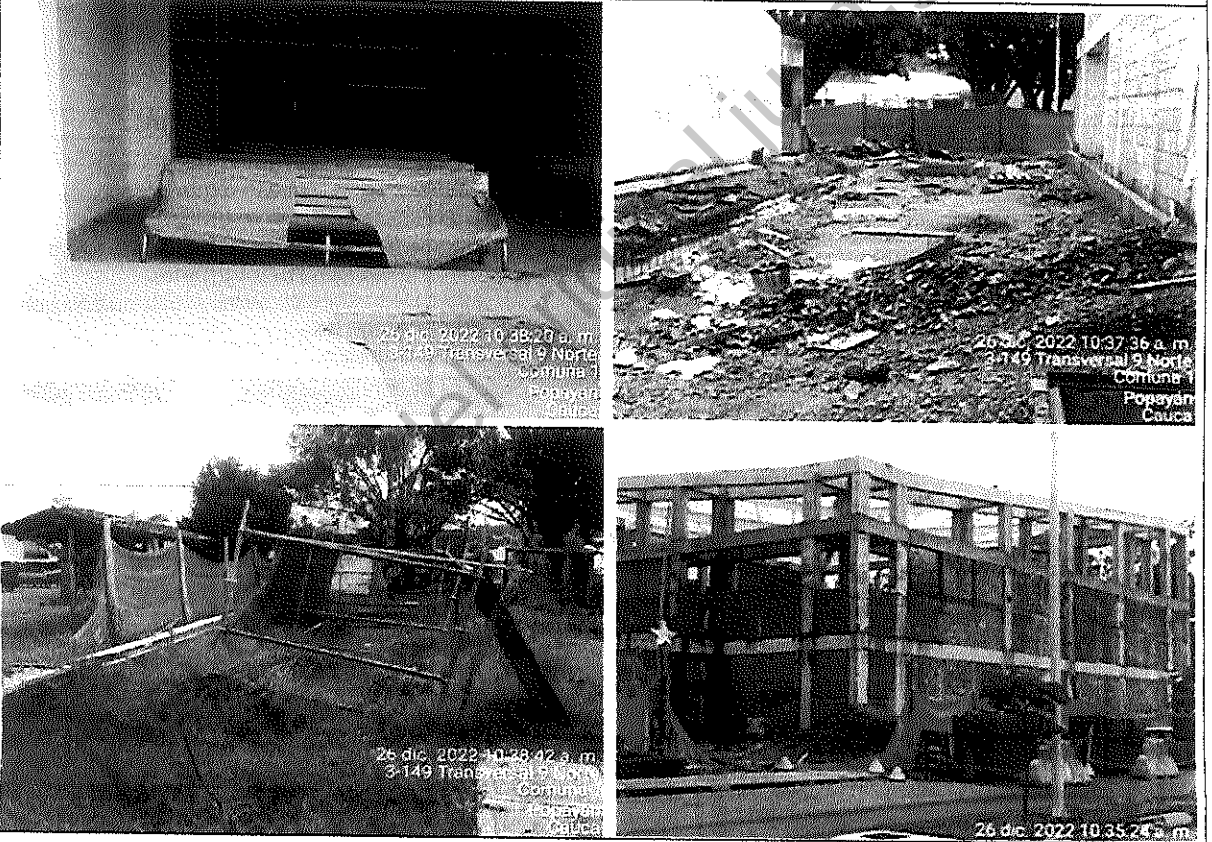
| AUDITORIO Y CAPILLA | | | |
|---|---|---|---|
| Auditorio: área reunión y concentración con escenarios y camerinos. | 280 personas. | 675,26 m2 | Área con cerramiento en muy mal estado. Tableros eléctricos y conexiones expuestas. Filtro sin terminación. Muros sin amarres en la zona superior. Materiales (barillas, bultos cemento y bloques, adoquines en la vía). Campamento y tanque de pruebas cilindros. Escurrimiento en muros y desprendimiento de superficies. |

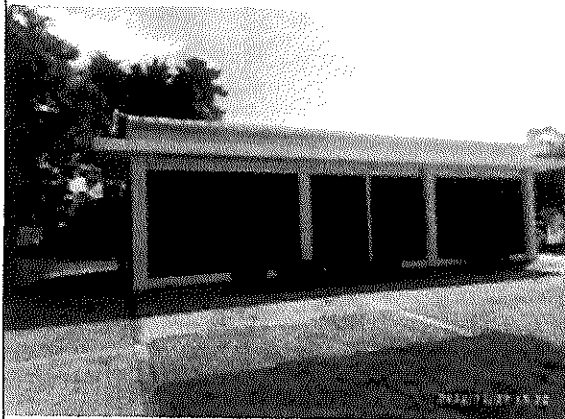
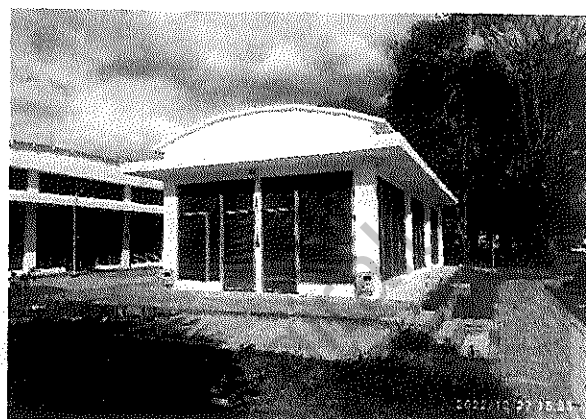
| BIENESTAR Y PAISAJISMO | | | |
|---|---|---|---|
| Cancha de fútbol.<br>Cancha multifuncional cancha de grama sintética.<br>Vía del eje 1 y eje 5.<br>Parqueadero (125 unidades).<br>Área de juegos.<br>Zonas verdes.<br>Senderos peatonales edificio bienestar (peluquería, sastrería y dos locales comerciales). | Personal flotante del complejo. | 11.009,17 m2. | Empozamiento en pisos. Espacios alrededor y no cuenta con cerramiento y están en mal estado. |

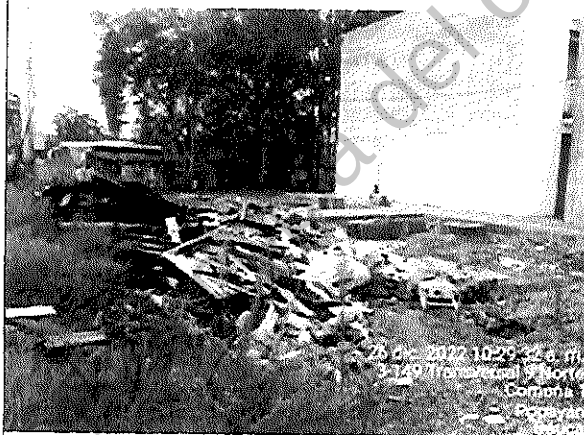
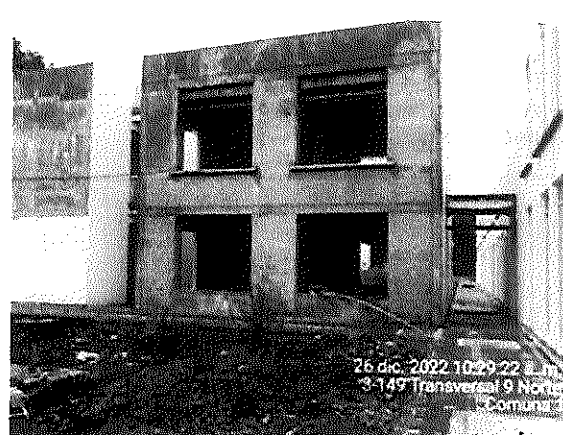
| ALOJAMIENTO E | | | |
|---|---|---|---|
| Tres Bloques de dos pisos cada uno.<br><br>E1 alojamientos suboficiales.<br>E2 casino.<br>E3 alojamiento oficiales. | 192 personas. | 2.031,56 m2. | Espacios sin delimitación debido al mal estado del cerramiento.<br>Materiales sueltos y dispersos por el área.<br>Campamento y baterías sanitarias.<br>Escombros. |

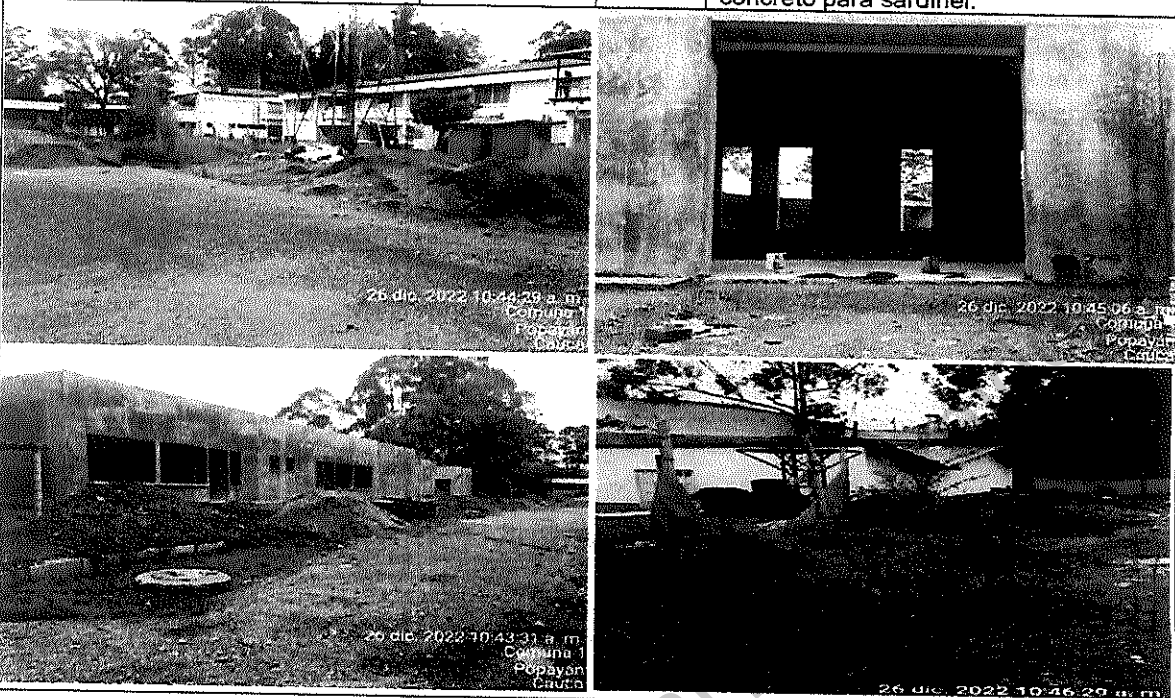
| BLOQUE 5 – ARMERILLO, ZONA TÉCNICA | | | |
|---|---|---|---|
| Armerillo.<br>Almacén armamento corto y largo.<br>Taller.<br>Almacén intendencia.<br>Sala de retenidos y capturados. | Personal<br>flotante del<br>complejo | 907,72<br>m2. | Cerramiento se encuentra en mal<br>estado.<br>Cajas de inspección expuestas.<br>Escombros en general.<br>Existencia de campamentos materiales<br>suelos, base y subbase, bloques en<br>concreto para sardinel. |

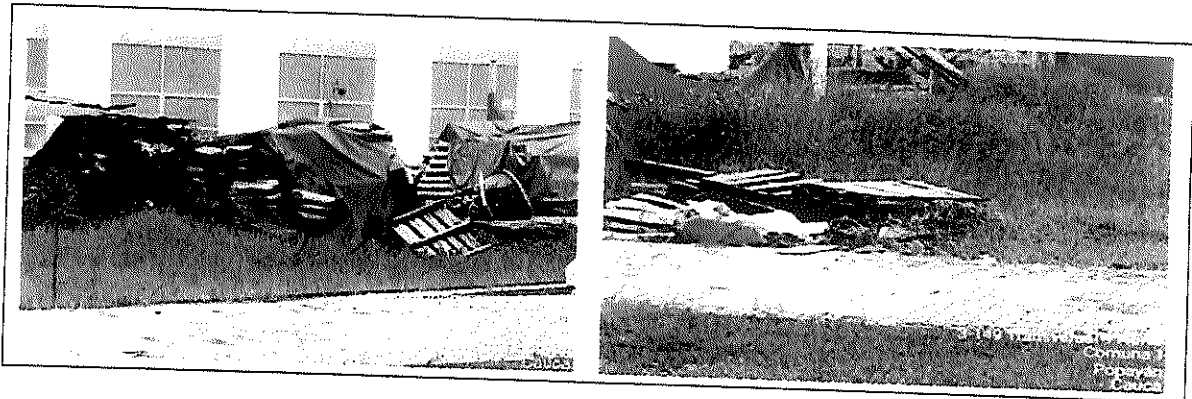
| BLOQUE 5 – ARMERILLO, ZONA TÉCNICA | | | |
|---|---|---|---|
| Área de preparación de alimentos.<br>Dispensa para alimentos.<br>Área para vajillas.<br>Zona de mesas.<br>Baterías sanitarias para usuarios y<br>vestier.<br>Plazoleta.<br>Áreas verdes y senderos<br>peatonales. | 180<br>personas | 439,02<br>m2 | Área sin cerramiento.<br>Escombros y basura sueltos.<br>Materiales abandonados y dispersos en<br>el área.<br>Zonas de paisajismo deteriorada<br>significativamente.<br>Cerramiento bloque con tablas y cinta.<br>Deterioro prematuro en elementos de<br>cocina sin instalar y expuestos.<br>Piso con empozamiento por filtración de<br>cubierta y oxidación. |

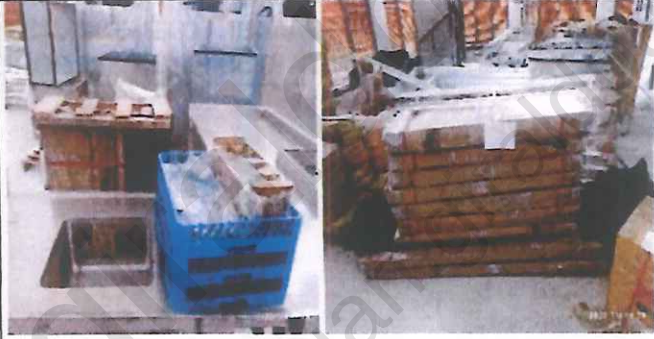
| 28.01 | DOTACIÓN DE COCINA Y ZONAS HÚMEDAS | CANT | ESTADO ACTUAL |
|---|---|---|---|
| 28.01.01 | SUMINISTRO INSTALACIÓN DE MÓDULO DE BANDEJAS Y CUBIERTOS AUTOSERVICIO, LÍNEA MODULAR. FABRICADO EN ACERO INOXIDABLE CAL 18 TIPO 304-2B ANTIÁCIDOS, CON PATAS NIVELADORAS EN ALUMINIO, CON DOS CUBIERTOS REMOVIBLES. ACABADO SATINADO. | 1,00 | <p>Módulo sin protección ni recubrimiento, la superficie en acero inoxidable esta rayada y deteriorada más que lo evidenciado anteriormente, no se puede verificar en totalidad ya que hay elementos sin desempacar y sin identificar, se evidencian elementos dispersos y sueltos en el espacio, en la última revista realizada de manera conjunta con el contratista, se solicitó la mejor disposición y recubrimiento de los elementos, sin embargo, en esta visita se puede apreciar que están de la misma manera que se encontraron en la visita del 04/10/2022.</p> <p><b>REGISTRO FOTOGRÁFICO</b></p> |

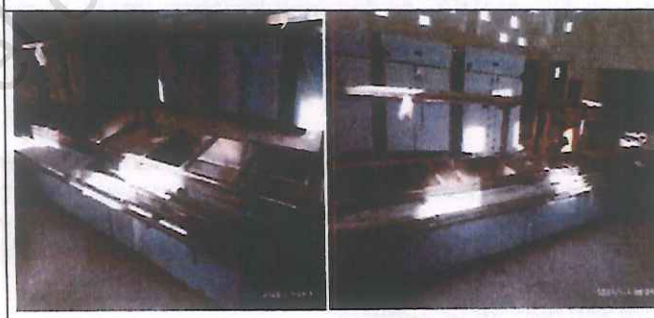
| 28.01 | DOTACIÓN DE COCINA Y ZONAS HÚMEDAS | CANT | ESTADO ACTUAL |
|---|---|---|---|
| 28.01.02 | SUMINISTRO E INSTALACIÓN DE MÓDULO CALIENTE AUTOSERVICIO, LÍNEA MODULAR. FABRICADO EN ACERO INOXIDABLE CAL 18 TIPO 304-2B ANTIÁCIDOS, CON PATAS NIVELADORAS EN ALUMINIO, CON CAPACIDAD DE 5 RECIPIENTES 20 LT. | 1,00 | <p>Módulo en sitio sin protección, la superficie y los filos han sufrido deterioro prematuro, en el momento no se encuentran las bandejas ni vidrios de protección. Desde la última revista, se logra verificar el deterioro prematuro ya que no se encuentra almacenado correctamente, está expuesto al sol que entra por los vanos de la fachada y empozamiento de agua en el piso, que genera que las patas de este módulo se vean afectadas en el tiempo de no ser reubicado.</p> <p><b>REGISTRO FOTOGRÁFICO</b></p> |

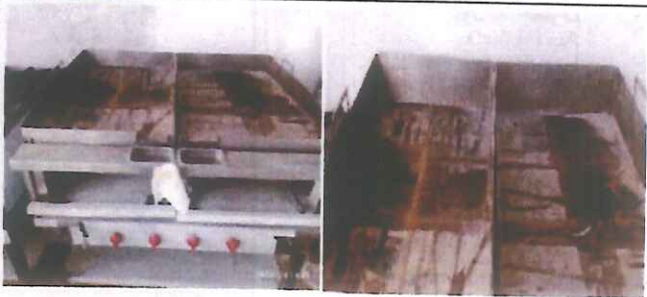
| 28.01 | DOTACIÓN DE COCINA Y ZONAS HÚMEDAS | CANT | ESTADO ACTUAL |
|---|---|---|---|
| 28.01.03 | SUMINISTRO E INSTALACIÓN DE PLANCHA ASADORA TRIPLE A GAS EN ACERO INOXIDABLE | 1,00 | <p>Superficie deteriorada, ya que fue recubierta con papel periódico, al momento de la inspección esta adherida a la superficie y no es posible remover, se solicitó en la visita del 04/10/2022 a la representante de la firma MIROVAL, realizar mejor disposición del elemento y se evidencia que se encuentra de la misma manera que se registró.</p> |

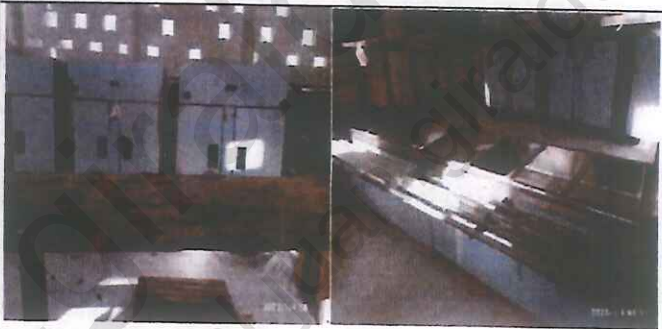
| 28.01.04 | SUMINISTRO E INSTALACIÓN DE MÓDULO DE AUTOSERVICIO DE BARRA DE ENSALADAS, SIN SISTEMA DE REFRIGERACIÓN FABRICADO EN ACERO INOXIDABLE CAL 18 TIPO 304-2B ANTIÁCIDOS, CON PATAS NIVELADORAS EN ALUMINIO, CON CAPACIDAD DE 6 RECIPIENTES DE 10 LT. | 1,00 | <p>La barra de ensaladas esta armado en medio del módulo de autoservicio caliente y un módulo neutro, superficies y paredes laterales sin protección por lo cual se encuentra rayado, papel periódico adherido a la superficie, el deterioro es evidente ya que no se atendieron, las recomendaciones realizadas, por parte del contratista, con respecto a la disposición de los elementos para garantizar su conservación.</p> <b>REGISTRO FOTOGRÁFICO</b> |

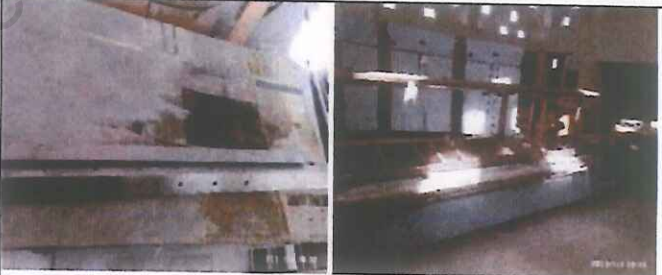
| 28.01.05 | SUMINISTRO E INSTALACIÓN DE MÓDULO NEUTRO AUTOSERVICIO, LÍNEA MODULAR. FABRICADO EN ACERO INOXIDABLE CAL 18 TIPO 304-2B ANTIÁCIDOS, CON PATAS NIVELADORAS EN ALUMINIO, CON PASABANDEJAS EN ACERO INOXIDABLE. ACABADO SATINADO. | 1,00 | <p>El módulo neutro es remate del módulo caliente autoservicio de la barra de ensaladas, superficies y paredes laterales sin protección por lo cual se encuentra rayado, papel periódico adherido a la superficie, no se dio cumplimiento a los compromisos por parte del contratista de mejorar su recubrimiento y su disposición en visita realizada de manera conjunta el día 04/10/222.</p> <b>REGISTRO FOTOGRÁFICO</b> |

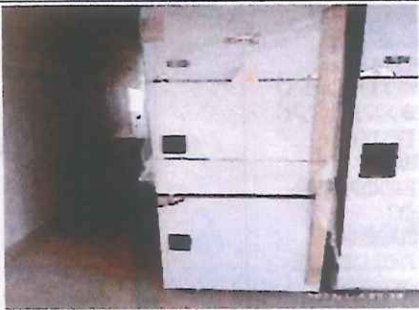
| 28.01.06 | SUMINISTRO E INSTALACIÓN DE REFRIGERADOR VERTICAL FABRICADO | 1,00 | <p>En sitio, superficialmente se evidencia manipulación de la chapa, la cual se ve forzada, elemento sin protección para su conservación, se encuentra de la misma manera que se evidencia el día 04/10/2022.</p> <b>REGISTRO FOTOGRÁFICO</b> |

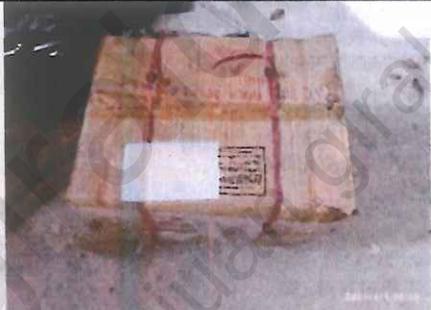
| 28.01.07 | SUMINISTRO E INSTALACIÓN DE DISPENSADOR DE BEBIDAS DE 3 TANQUES DE 12 LT CADA UNO, CON PALAS AGITADORAS Y REGULACIÓN AUTOMÁTICA DE TEMPERATURA. RECIPIENTE FABRICADO EN POLICARBONATO, VÁLVULA DOSIFICADORA Y GABINETE EN ACERO INOXIDABLE. | 1,00 | <p>El dispensador esta en un empaque sin abrir y sin armar, se encuentra en el mismo sitio y en la misma disposición de la visita conjunta realizada entre policía, interventoría y contratista, es importante informar que los elementos están dispersos en el espacio del comedor y no tienen lugar específico para su agrupación, lo que preocupa, ya que el sistema de cerramiento de las instalaciones no cuenta con la seguridad requerida para los elementos.</p> <p><b>REGISTRO FOTOGRÁFICO</b></p> |

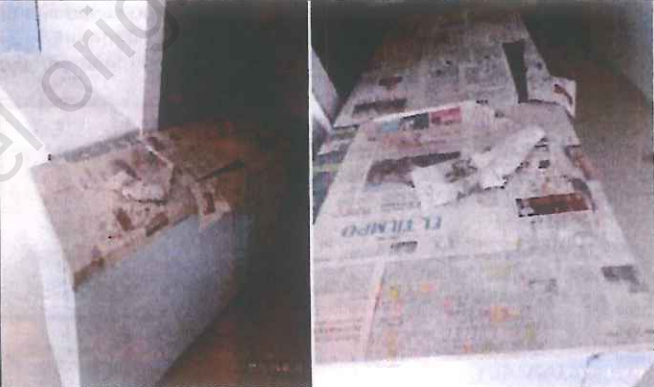
| 28.01.08 | SUMINISTRO E INSTALACIÓN DE MÓDULO NEUTRO AUTOSERVICIO, LÍNEA MODULAR. FABRICADO EN ACERO INOXIDABLE CAL 18 TIPO 304-2B ANTIÁCIDOS, CON PATAS NIVELADORAS EN ALUMINIO, CON PASABANDEJAS EN ACERO INOXIDABLE. ACABADO SATINADO. | 1,00 | <p>Superficie superior recubierta del papel periódico el cual se ha adherido y al momento no se puede retirar, se evidencia deterioro prematuro, el acero inoxidable se ve rayado, se encuentra en la misma manera que la visita realizada el día 04/10/2022.</p> <p><b>REGISTRO FOTOGRÁFICO</b></p> |

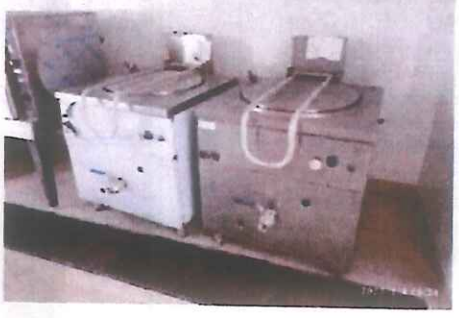
| 28.01.09 | SUMINISTRO E INSTALACIÓN DE MARMITA A GAS EN ACERO INOXIDABLE 304- | 2,00 | <p>Se verifican en sitio sin revestimiento, superficie y laterales rayadas y con desgaste prematuro por no tener protección, a pesar de haberla solicitado en la visita conjunta realizada con la interventoría, contratista y Policía Nacional.</p> <p><b>REGISTRO FOTOGRÁFICO</b></p> |

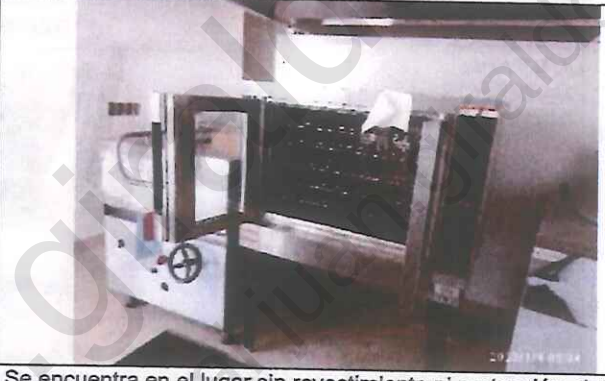
| 28.01.11 | SUMINISTRO E<br>INSTALACIÓN DE<br>HORNO DE<br>CONVECCIÓN<br>PARA<br>RESTAURANTE<br>GAS EN<br>CONSTRUCCIÓN<br>INTERIOR Y<br>EXTERIOR EN<br>ACEROS<br>INOXIDABLES<br>ANTIÁCIDOS<br>REFERENCIA 304,<br>PUERTA CON<br>VIDRIO<br>PANORÁMICO<br>TEMPLADO.<br>QUEMADORES A<br>GAS DE 50.000<br>BTU. | 1,00 | <p>Se evidencia en el lugar, sin embargo no cuentan con protección y está expuesto, lo que ha generado deterioro prematuro en superficie superior y laterales, las bandejas se encuentran recubiertas, no se cumplieron las solicitudes realizadas al contratista, el día de la visita 04/10/2022.</p> <p><b>REGISTRO FOTOGRÁFICO</b></p> |

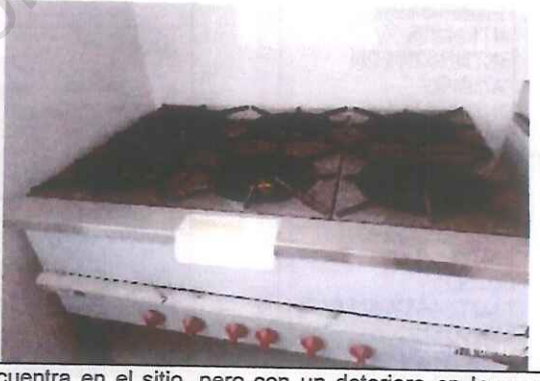
| 28.01.12 | SUMINISTRO E<br>INSTALACIÓN DE<br>ESTUFA<br>INDUSTRIAL A GAS<br>EN ACERO<br>INOXIDABLE CAL<br>18 TIPO 305-2B<br>ANTIÁCIDOS DE 6<br>PUESTOS,<br>PARRILLAS (6)<br>REMOVIBLES EN<br>ACERO FUNDIDO<br>DE 40 X 40 CM CON<br>(6) QUEMADORES<br>DE ALTO<br>RENDIMIENTO DE<br>28.000 BTU. | 1,00 | <p>Se encuentra en el lugar sin revestimiento ni protección, deterioro prematuro, es preocupante que no se dio cumplimiento a las solicitudes de mejorar su recubrimiento y su disposición, en visita realizada de manera conjunta el día 04/10/2022.</p> <p><b>REGISTRO FOTOGRÁFICO</b></p> |

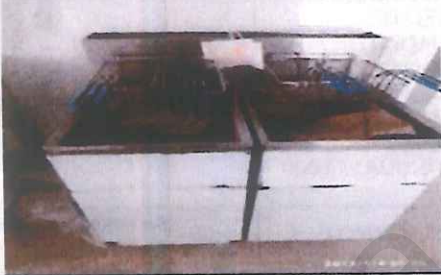
| 28.01.14 | SUMINISTRO E<br>INSTALACIÓN DE<br>FREIDORA<br>INDUSTRIAL A GAS<br>EN ACERO | 2,00 | <p>Se encuentra en el sitio, pero con un deterioro en la superficie superior, ondulación del acero inoxidable en remates, canastas de recolección oxidadas, es importante reiterar que estos elementos están dispersos y sueltos en el área del comedor, sin protección ni revestimiento, tal como se evidencia en la visita del 04/10/2022.</p> |

| | INOXIDABLE 304 CALIBRE 16 CON ZONA FRÍA PARA SEDIMENTACIÓN Y RECOLECCIÓN DE PARTÍCULAS. CAPACIDAD DE DOS CANASTILLAS REMOVIBLES EN ACERO INOXIDABLE. | | <p>donde se solicitó al contratista realizar mejor disposición, para evitar el deterioro prematuro de los elementos.</p> <p><b>REGISTRO FOTOGRÁFICO</b></p> |

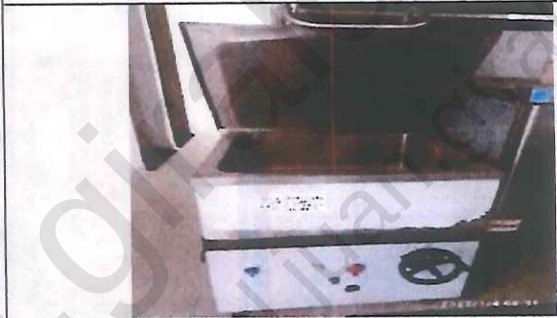
| 28.01.16 | SUMINISTRO E INSTALACIÓN DE SARTÉN BASCULANTE EN ACERO INOXIDABLE 304-2B CALIBRE 18 CON TAPA ABATIBLE Y QUEMADORES CONTROLADOS POR VÁLVULA DE SEGURIDAD. VOLCABLE CON MANIVELA Y CONTROL AUTOMÁTICO DE TEMPERATURA. CAPACIDAD 80 LITROS. | 1,00 | <p>Elemento sin revestimiento para su protección, generando deterioro en las superficies, al momento de verificación se informa que está incompleto y debe ser instalado en su totalidad por el proveedor, en la visita se verifica y se encuentra de la misma manera que la última revista conjunta y específica para el espacio.</p> <p><b>REGISTRO FOTOGRÁFICO</b></p> |

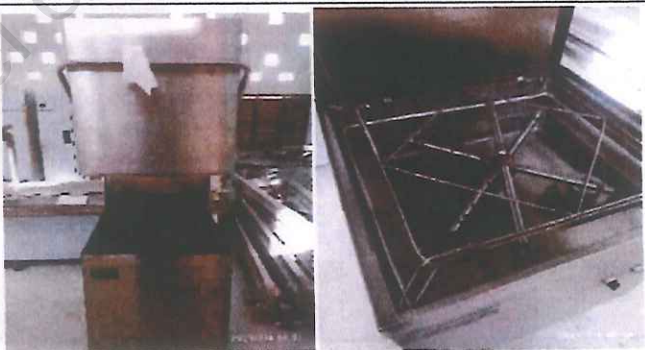
| 28.01.17 | SUMINISTRO E INSTALACIÓN DE LAVADORA DE VAJILLAS FABRICADA INTERIOR Y EXTERIOR EN ACERO INOXIDABLE. PUERTA DE DOBLE PARED CON DISPOSITIVO DE SEGURIDAD Y TECHO ANTIGOTEO. CICLO AUTOMÁTICO DE 2 MINUTOS Y DOSIFICADOR DE RINSE INCORPORADO. | 1,00 | <p>Está en el sitio, pero sin revestimiento para protección generando deterioro prematuro en las superficies, faltan accesorios para soporte de platos, se verifica que se encuentra en el mismo estado que la última revista conjunta y específica para el espacio.</p> <p><b>REGISTRO FOTOGRÁFICO</b></p> |

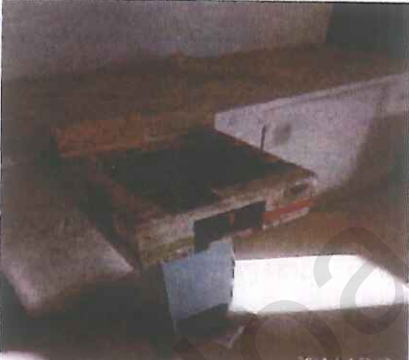
| 28.01.18 | SUMINISTRO E INSTALACIÓN DE LAVAMANOS QUIRÚRGICO IMPORTADO, CON TANQUE DE 50 X 35 X 50 CM DE PROFUNDIDAD, FABRICADO EN ACERO INOXIDABLE CAL. 18 TIPO 304-2B ANTIÁCIDOS. SISTEMA DE ANCLAR A LA PARED CON CHAZOS DE EXPANSIÓN. INCLUYE GRIFERÍA. | 1,00 | <p>Se encuentra en sitio, elemento con revestimiento para protección con papel periódico, el cual se ha pegado en algunas zonas de las superficies y laterales, requiere instalación, no se dio cumplimiento a las solicitudes de mejorar su recubrimiento y su disposición, en la visita realizada de manera conjunta el día 04/10/222.</p> <p><b>REGISTRO FOTOGRÁFICO</b></p> |

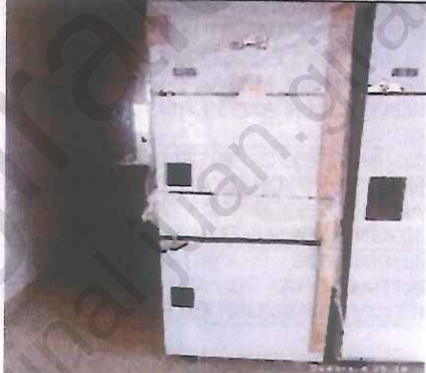
| 28.01.20 | SUMINISTRO E INSTALACIÓN DE CONGELADOR VERTICAL FABRICADO INTERIOR Y EXTERIOR EN ACERO INOXIDABLE CON SISTEMA DE REFRIGERACIÓN BALANCEADO GAS ECOLÓGICO R-134. PUERTAS CON DISPOSITIVO AUTOMÁTICO DE CIERRE Y CERRADURA ESTÁNDAR. | 1,00 | <p>Se evidencia en el sitio, se encuentra con revestimiento para su protección, no es posible la verificación ya que está cerrado.</p> <p><b>REGISTRO FOTOGRÁFICO</b></p> |

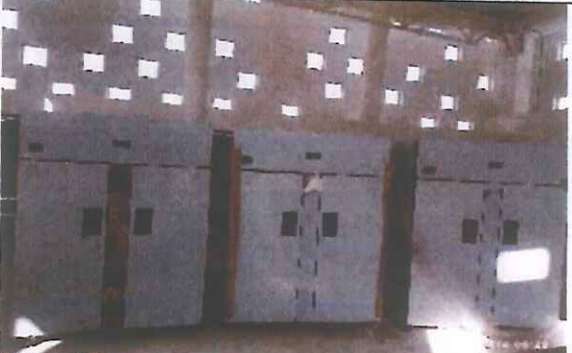
| 28.01.21 | SUMINISTRO E INSTALACIÓN DE REFRIGERADOR FABRICADO INTERIOR Y EXTERIOR EN ACERO INOXIDABLE CON SISTEMA DE REFRIGERACIÓN BALANCEADO GAS ECOLÓGICO R-134. PUERTAS CON DISPOSITIVO AUTOMÁTICO DE CIERRE Y CERRADURA ESTÁNDAR. | 3,00 | <p>Los tres refrigeradores se encuentran en el sitio, sin protección, se evidencia deterioro prematuro en superficies, no se dio cumplimiento a las solicitudes de mejorar su recubrimiento y su disposición, en visita realizada de manera conjunta el día 04/10/222.</p> <p><b>REGISTRO FOTOGRÁFICO</b></p> |

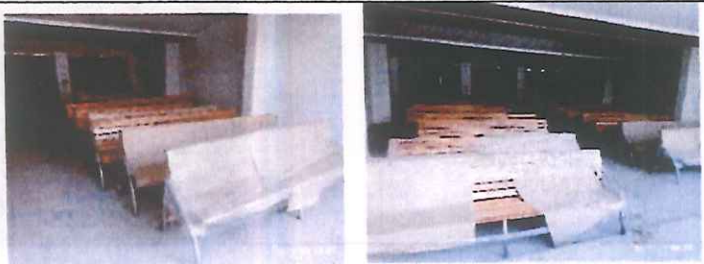
| 27.01 | ELEMENTOS | CANT | ESTADO ACTUAL |
|---|---|---|---|
| 27.01.15 | BANCA CAPILLA | 18,00 | <p>Se evidencian en la capilla las 18 unidades, sin embargo, algunas están golpeadas y con desprendimiento del barniz, no cuentan con protección en su totalidad lo que ha generado deterioro en algunas áreas de los elementos, se encuentra en el mismo sitio y en la misma disposición de la visita conjunta realizada entre Policía, interventoría y contratista. El cerramiento de las instalaciones no cuenta con chapas en las puertas, para garantizar la seguridad de los elementos.</p> <p><b>REGISTRO FOTOGRÁFICO</b></p> |

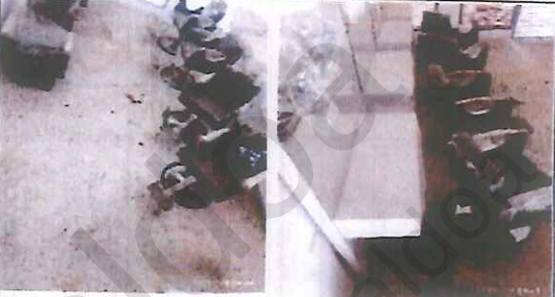
| 28.01 | DOTACIÓN DE COCINA Y ZONAS HÚMEDAS | U.M | CANT | ESTADO ACTUAL |
|---|---|---|---|---|
| 27.01.05 | MESA PELUQUERÍA CON ESPEJO | UN | 8.00 | Se encuentran en sitio con revestimiento en papel plástico, en buen estado en general, sin embargo, los espacios presentan humedades, lo que puede causar deterioro prematuro del lugar y los elementos. No se puede entrar al espacio, por lo que el registro fotográfico se realiza desde la parte superior.<br><b>REGISTRO FOTOGRÁFICO</b><br> |
