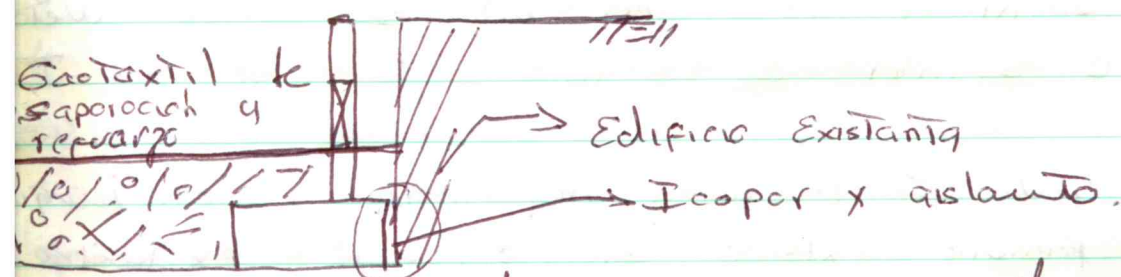
3. Las excavaciones del edificio nuevo se encuentran en  
 proceso, el material de limitación se encuentra acorde al  
 estudio y no se notan anomalías o sitios blandos  
 que requiera aplicar la construcción de los ejes  
 10.1 y 10.2 para continuar en el menor tiempo posible  
 la limitación del edificio existente, se recomienda.

Una vez fundido el Cinto Continuo se rellena con  
 R.C.D. de la obra hasta nivel superior del ~~edificio~~.

del Cimiento y luego hasta el nivel inferior de la Viga de Amarra, se Acumpeña con un Geotextil de Separación y refuerzo y luego se lleve a nivel de Piso arquitectónico con Roca. compactado al 95%.

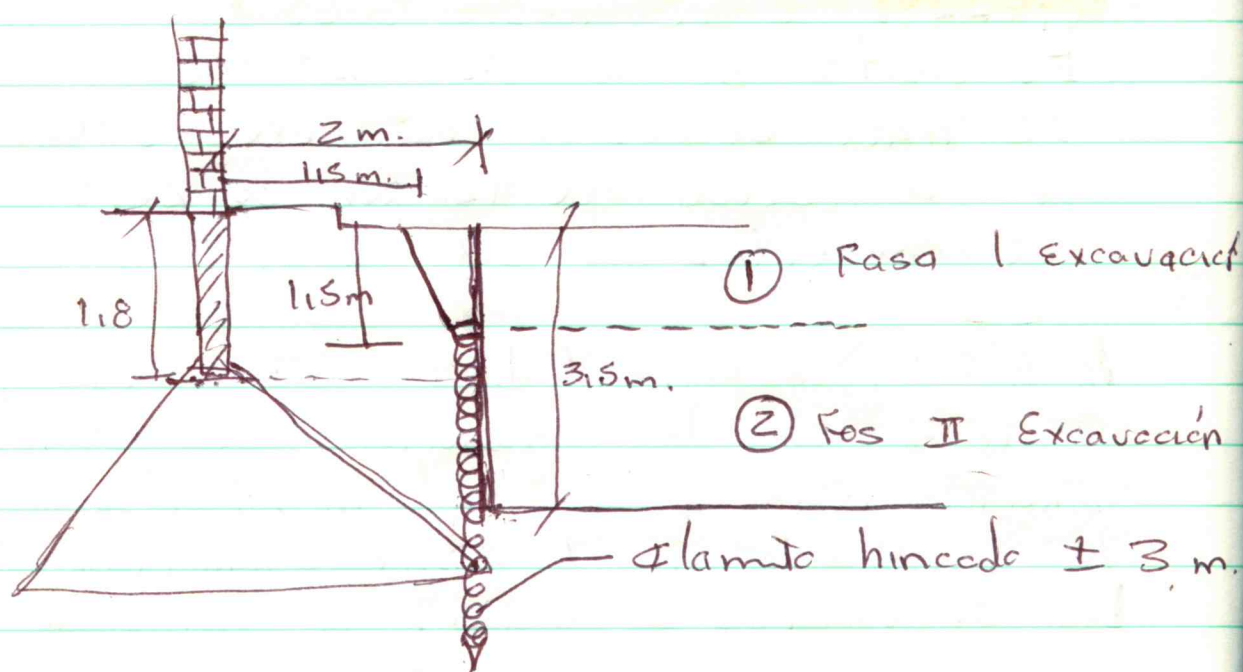
Una vez Bausado nuevamente las Excavaciones para el Tanque de Agua Potable, se recomienda q' la excavación en lo posible se Aleja ~~mas~~ lo mas posible del Paramento de la Edificación Constructiva, tomando en cuenta q' el nivel de Apoyo de la Cimentación Existente. ~~esta~~ 1.8 m de profundidad se recomienda

el Proceso Constructivo sería.

- 1 Excavación Fosa I
- 2 Hincado de los alambres de madera
- 3 Excavación Fosa II
- 4 Apuntalamiento al Sistema con Tablas.
- 5 Apuntalar el Círculo con ~~una~~ Cacha metálica o similar. c/ 3 m. a lo largo del Tanque.

Igualmente se recomienda impermeabilizar el Tanque en el Perimetro externo con sistemas existentes en el Mercado.
