| EMPRESA DE<br>RENOVACION Y<br>DESARROLLO<br>URBANO DE BOGOTÁ<br>D.C. | <b>INFORME HALLAZGOS DE OBRA</b><br><b>CONSTRUCCIÓN Y RESTAURACIÓN COLEGIO SAN FRANCISCO DE ASIS.</b> | CONSORCIO IS<br>Contrato de Obra No. 136 de<br>2022 |

CONSTRUCCIÓN DEL COLEGIO SAN FRANCISCO DE ASIS POR EL SISTE DE PRECIOS UNITARIOS FIJOS SIN FORMULA DE REAJUSTE, UBICADO EN LA LOCALIDAD DE LOS MARTIRES, DE LA CIUDAD DE BOGOTÁ, DE ACUERDO CON LOS PLANOS Y ESPECIFICACIONES ENTREGADOS POR LA EMPRESA DE RENOVACIÓN Y DESARROLLO URBANO DE BOGOTÁ.

| FECHA | AGOSTO DE 2022 | CONTRATISTA: CONSORCIO IS |

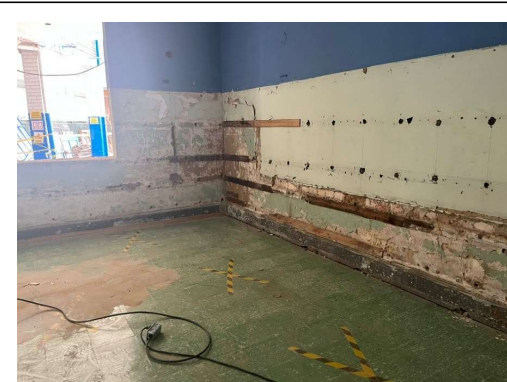
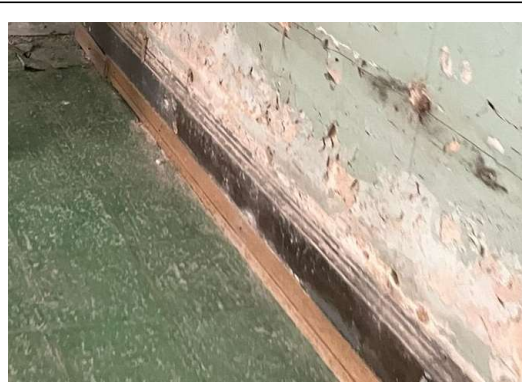
Una vez desmontados los enchapes de madera existentes sobre los muros del sector uno (edificio de conservación), se evidenció la existencia de un guarda escoba corrido e mortero arena-cemento en buen estado de conservación. Se realizó una prueba de desmonte para su recuperación, evidenciando que se fractura y rompe de manera inmediata. Por otra parte, el diseño arquitectónico contempla un cambio de nivel por la adecuación espacial, elevándolo considerablemente; por tal motivo el guarda escoba quedará oculto a nivel inferior al de la placa de contrapiso propuesta.

Teniendo en cuenta el estado de conservación del guarda escoba y la imposibilidad del desmonte sin afectarlo, se define en conjunto con la interventoría realizar el registro fotográfico del elemento y documentarlo. Su liberación se hará únicamente en los lugares donde sea estrictamente necesario.

Se resuelve tomar registro fotográfico del hallazgo y documentarlo.

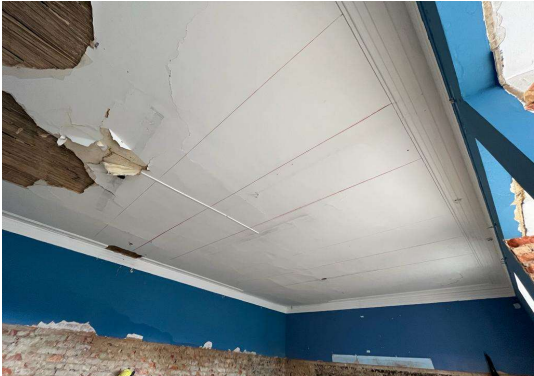
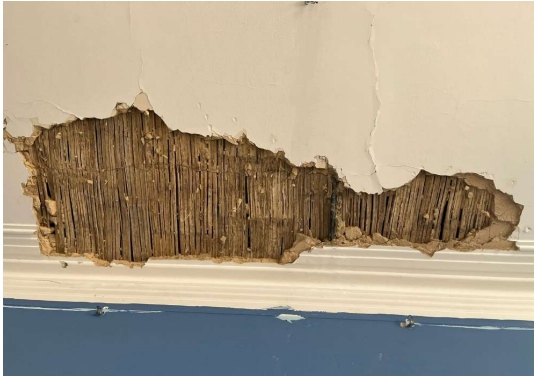
| <p><b>ANTECEDENTES:</b></p> <p>Al realizar el replanteo del reforzamiento estructural para las vigas del entrepiso del sector uno (edificio de conservación), se evidencia que el espacio necesario para el encofrado de estas y manipulación de elementos para tal fin es de aproximadamente 1.60 m, dejando un espacio remanente mínimo de cielo raso a conservar.</p> |

| <p><b>ACCIONES A SEGUIR:</b></p> <p>En conjunto con la interventoría y la consultoría, se define realizar el desmonte completo del cielo raso, liberando e mortero de arena cemento y posteriormente desmontar la esterilla de guadua con el procedimiento adecuado, hacer la inspección del estado de conservación de esta y así, su posterior tratamiento. Una vez con la cantidad de esterilla de guadua recuperada, se procederá a determinar el lugar pertinente para su reintegración.</p> |
| <p><b>RECOMENDACIONES:</b></p> <p>Se deberá documentar el paso a paso del desmonte, recuperación tratamiento y posterior reintegración. Está deberá estar dilatada de elementos de cielo raso integrados con el fin de no generar fisuramientos y a su vez evidenciando la intervención realizada.</p> |

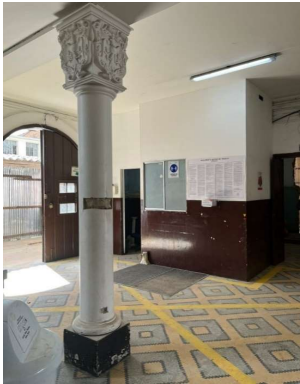
Se realiza exploración de la columna circular ubicada en el espacio 100, con el fin de evidenciar el espesor del recubrimiento de concreto y así tomar decisiones con respecto a su reforzamiento estructural propuesto, encontrando que la columna fue construida en mampostería, desvirtuando completamente el criterio de reforzamiento suministrado por la consultoría. Así mismo se evidenció que la columna está soportada sobre una cimentación de piedra, la cual también será reemplazada por una zapata en concreto.

Se hace preciso el desmonte del capitel, los aros perimetrales y el basamento. Se define fundir un nuevo elemento (fuste), en concreto a la vista de 0.30 m de diámetro, conservando las dimensiones originales, así mismo se realizará la restauración del capitel y anillos desmontados, su posterior reintegración.

El desmonte de los elementos a restaurar se deberá hacer con mano de obra especializada en restauración. Se deberá documentar el paso a paso del desmonte del fuste, capitel y anillos al igual que su proceso de restauración.

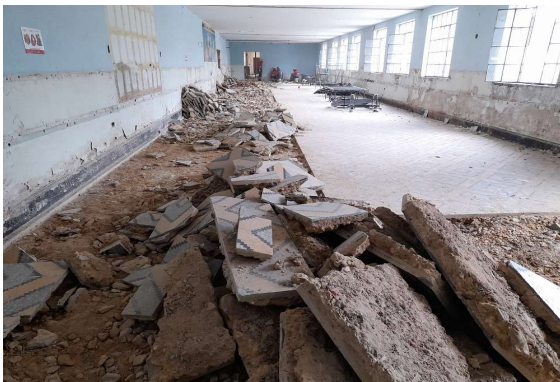
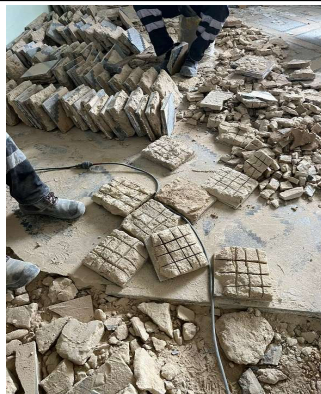
Realizando una inspección y valoración preliminar de la actividad del desmonte de baldosa de cemento decorada, se encuentra que el mortero de pega y alístateo utilizado para su instalación es una mezcla homogénea con comportamiento monolítico de espesor aproximado de entre 0,07 y 0,14 m, que está adherido completamente a la baldosa, dificultando su recuperación. Sin embargo, se determina realizar cortes generales con pulidora cada 2,00, 3,00 y 5,00 metros aproximadamente formando una retícula para facilitar el retiro. Posteriormente se levanta palanqueando el piso. Con las baldosas ya separadas, se procede a realizar cortes con pulidora en el material adherido a estas y retiro del exceso con cincel y maceta, con el fin de remover el mortero y elementos aglutinados. Con dicho procedimiento no se logró la recuperación de la tableta que se esperaba ya que se parte en su mayoría. Realizando un análisis de rendimiento, se identifica que se necesitan aproximadamente 180 minutos para recuperar 1 m<sup>2</sup> (25 baldosas), de las cuales solo el 40% se logra recuperar completamente, es decir 10 unidades.

Se define que a las baldosas recuperadas se le hará el tratamiento detallado en las especificaciones técnicas y se ubicarán como paño o tapete en el lugar consensuado con la supervisión y la interventoría. Para los demás espacios se considera la fabricación de la baldosa con condiciones similares a las existentes y se evidenciará por medio de dilataciones y paños su instalación.

Se deberá documentar el paso a paso del desmonte, recuperación, tratamiento y posterior reintegración. Está deberá estar dilatada de elementos integrados con el fin evidenciar la intervención realizada.
