**REGISTRO FOTOGRAFICO DE LAS NESECIDADES URGENTES QUE NESECITA EL  
EDIFICIO DE LA CONTRALORIA**

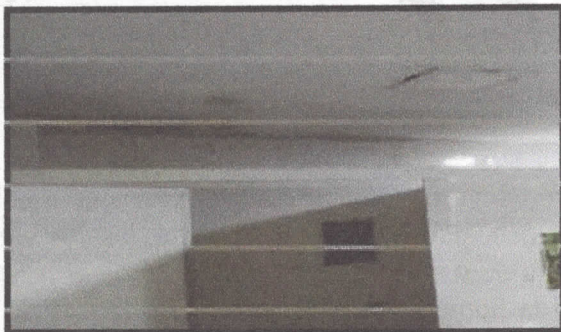
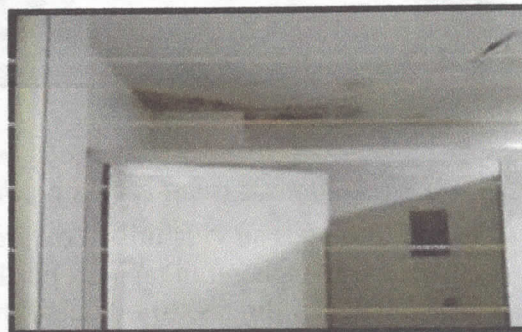
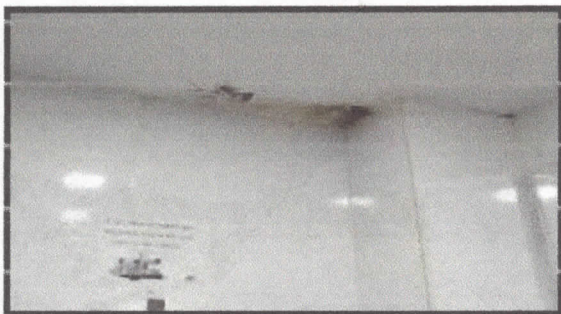
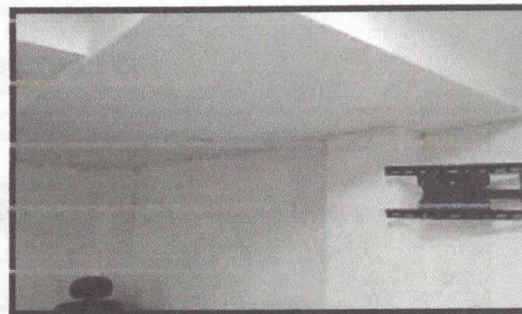
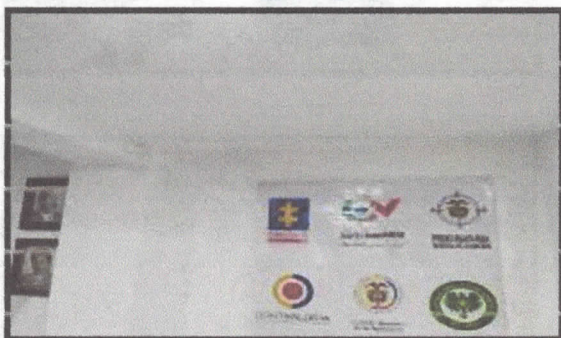
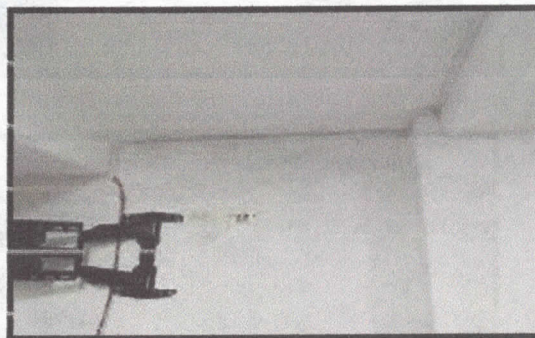
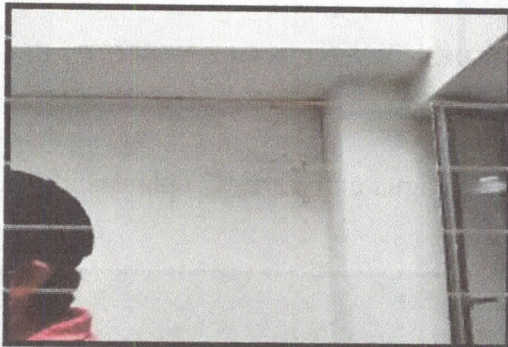
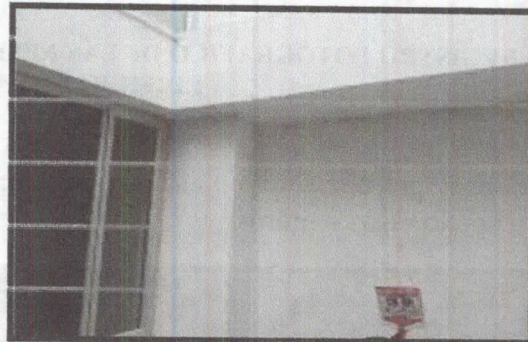
- Hay presencia de humedades y filtraciones de agua en las tres (3) plantas afectando cielo rasos y muros.

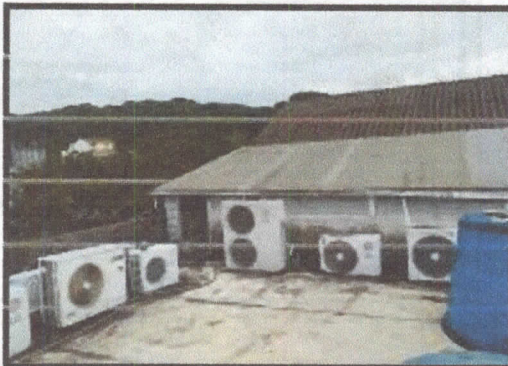
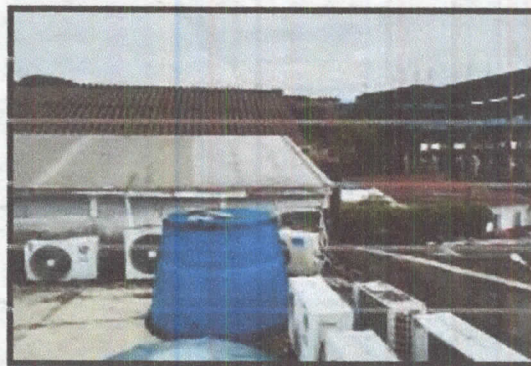
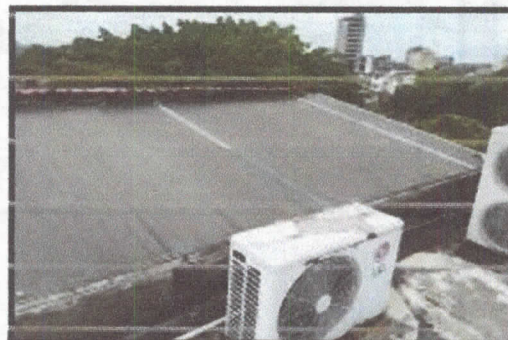
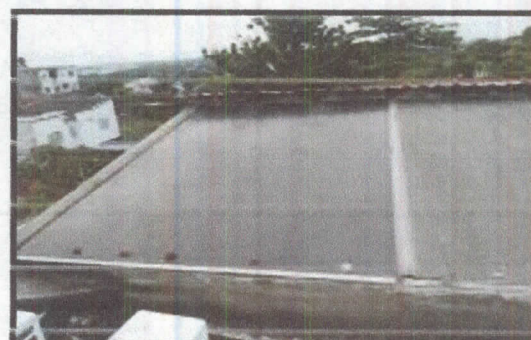
#### TEJA DE POLICARBONATO

- En el tercer piso, el área cubierta con teja de policarbonato evidencia mucho deterioro pues su vida útil ya expiró. Se debe cambiar toda la cubierta, las dos vigas canales se encuentran tapadas por la falta de mantenimiento, ocasionando el rebose de las aguas lluvias, lo que conlleva a la humedad y deterioro de los muros de la fachada. Hay una canal galvanizada que se encuentra tapada y por este motivo no da abasto a recoger las aguas de dos cubiertas que allí convergen.

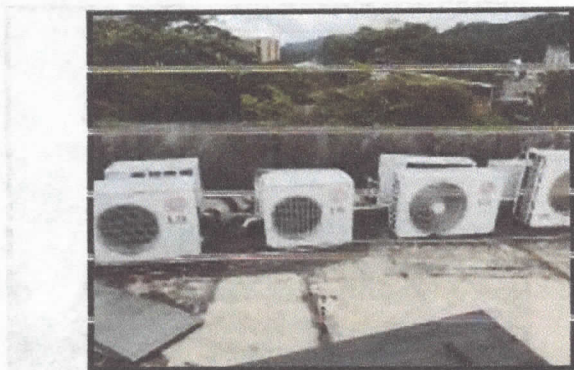
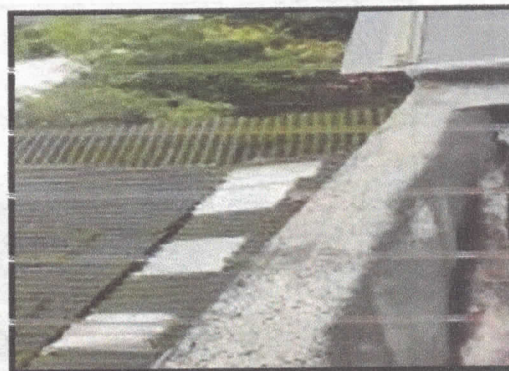
### UBICACIÓN DE AIRES ACONDICIONADOS

- En la zona donde se encuentran los aires acondicionados hace falta el cambio del manto asfáltico ya que se ha deteriorado en los bordes, ocasionando filtraciones de agua y a futuro un deterioro de la placa. Se debe mejorar con una pequeña estructura, cubriendo aires y placa así mismo en la parte final de la cubierta hace falta colocar un tendido de tejas trapezoidales, y así se evita el deterioro de la placa. Cambiar la canal galvanizada existente en este sector, ya que no cubre la totalidad de la cubierta, con esto se evita filtraciones y deterioro de vigas.

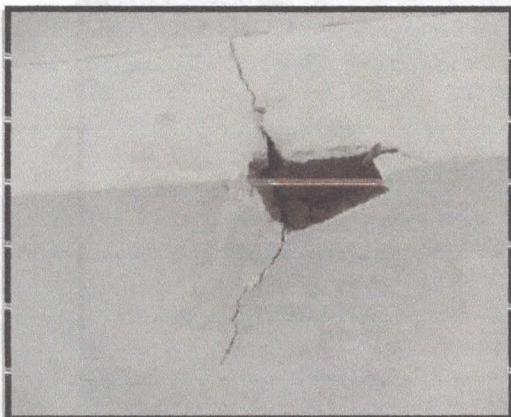
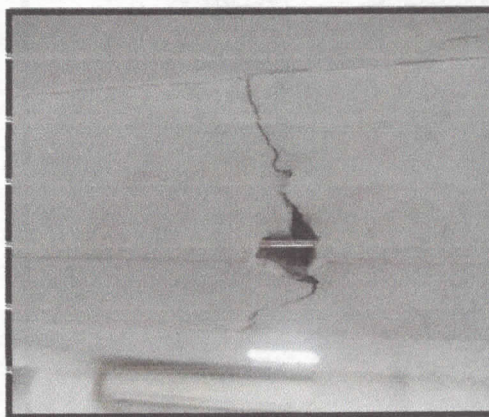
Se presenta una fisura en una viga aérea de la edificación, esta se encuentra ubicada entre los niveles del tercer piso y la cubierta

Se visualiza que la fisura esta de forma vertical, dando a interpretar que es producto a un aumento de los momentos máximos flectores, que se originan en esfuerzos de flexión donde generalmente estas son producidas por armaduras o una sección insuficiente de la viga.

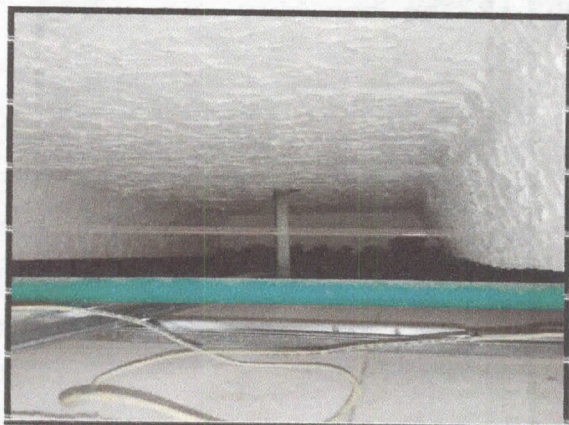
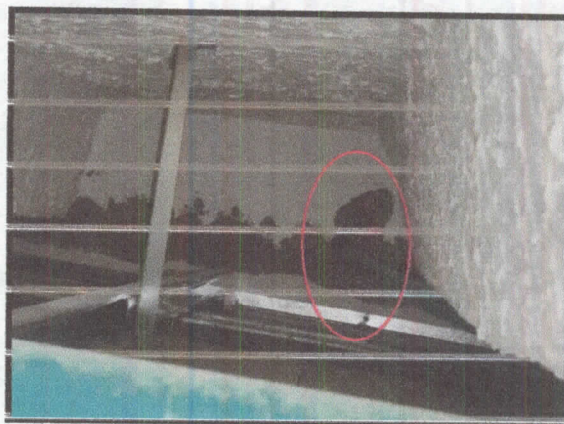
No obstante, se hace el retiro de una de las lámparas cercanas en el cielo raso, donde se verifica que la estructura es una losa nervada (vigas y viguetas) que dan soporte a la cubierta, así mismo se identifica que la viga afectada en realidad es una vigueta, la cual tiene un sobre concreto a la misma, generando una junta fría, la cual viene provocando la fisura, así mismo se identifica que la vigueta no presenta afectación de parte de esta, pero si se identifica que esta fue intervenida para dar paso a los tubos de la luz.
