# DIAGNÓSTICO I N T E G R A L

**PASTO /** Vol. 1

Centro No. **59**

Dirección regional /  
Centro sur colombiano de logística internacional /  
Centro agroindustrial y pesquero de la costa pacífica /  
Centro internacional de producción limpia LOPE

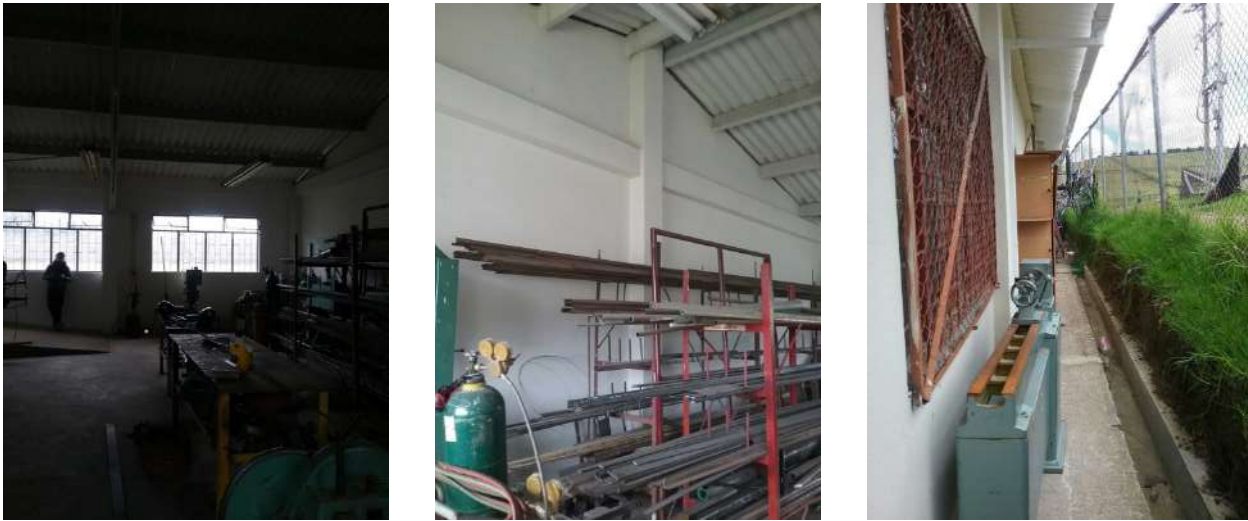
Ilustración 67. Estructura Bloque n. 1 y 7  
Fuente. Equipo de diagnóstico

En la visita no se evidenció, que la estructura presente signos de humedad, fisuras y/o grietas en elementos estructurales que alteren su comportamiento.

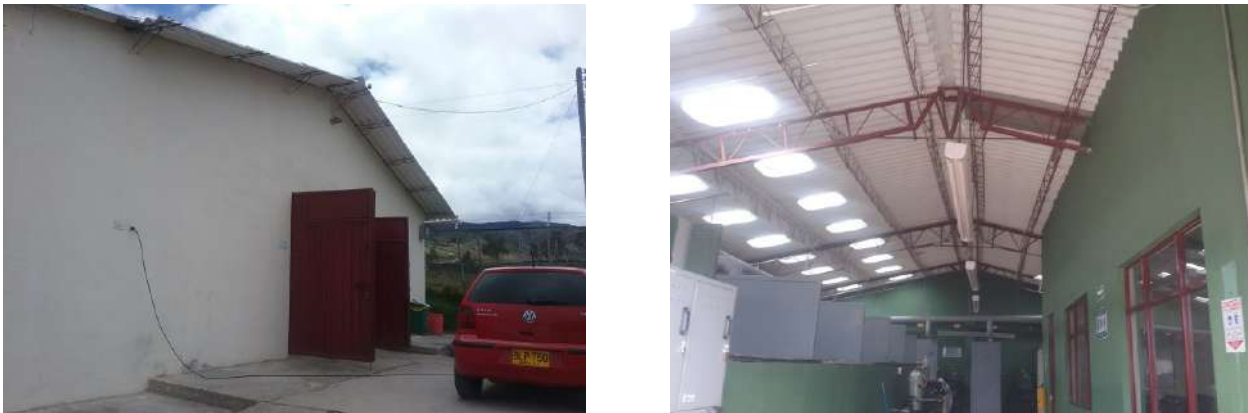
La cubierta presenta inclinación en teja de asbesto cemento, con estructura de cerchas metálicas en celosía. Esta se encuentra amarrada al sistema estructural.

Ilustración 68. Estructura de cubierta bloque 1  
Fuente. Equipo de diagnóstico

- Se recomienda realizar mantenimiento en elementos no estructurales.
- La cubierta de asbesto cemento presenta deterioro, lo que hace que no cumpla con las normas de salubridad necesarias. Se recomienda realizar su mantenimiento y/o cambio.
- Se recomienda realizar mantenimiento periódico a la estructura.

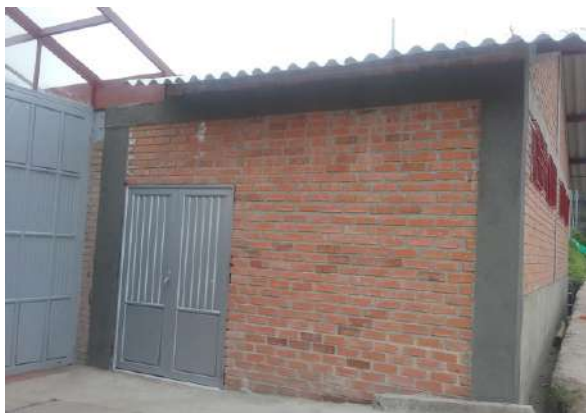
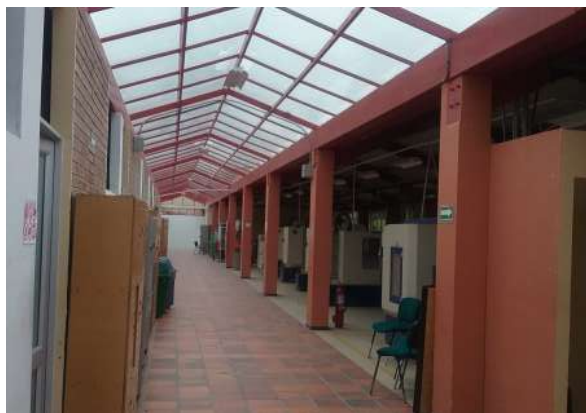
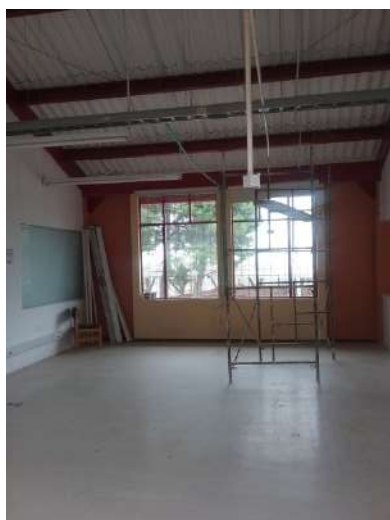
Ilustración 71. Estructura bloque 2  
Fuente. Equipo de diagnóstico

En la visita no se evidenció, que la estructura presente signos de humedad, fisuras y/o grietas en elementos estructurales que alteren su comportamiento. Cabe mencionar que en el momento de la visita, la estructura se encontraba en restauración.

- La estructura en general, de forma aparente, presenta un buen comportamiento estructural y sísmico. No evidencia fisuras y/o grietas ni signos de humedad, que alteren su comportamiento.
- En todo el bloque, la cubierta de asbesto cemento, presenta deterioro y mal estado, lo que hace que no cumpla con las normas de salubridad. Se recomienda realizar su mantenimiento y/o cambio.
- No cuenta con red contraincendios, por tanto no cumple con lo estipulado en la NSR-10 capítulo J.
- El bloque presenta fisuras y/o grietas en el andén perimetral. Se recomienda realizar el mantenimiento.
- Se recomienda realizar mantenimiento a elementos no estructurales.
- Se recomienda realizar mantenimiento periódico a la estructura.

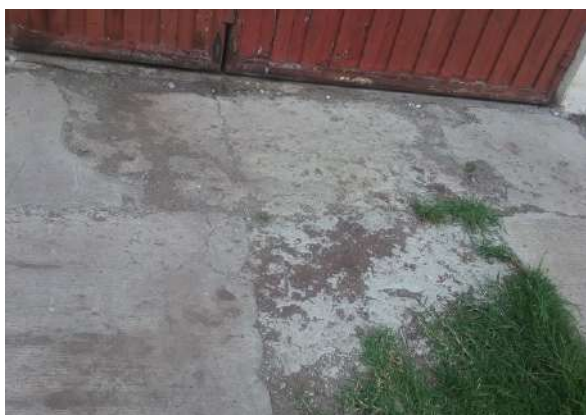
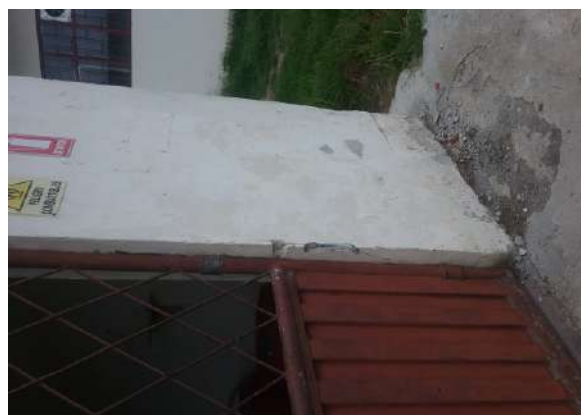
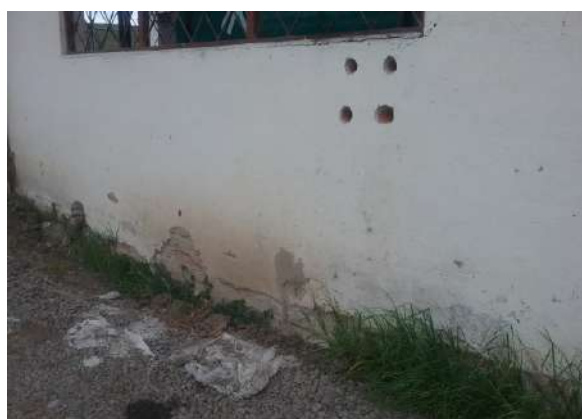
Ilustración 75. Estructura del bloque 3  
Fuente. Equipo de diagnóstico

La estructura presenta abandono, deterioro, signos de humedad y porosidad en el concreto. Además de evidenciar fisuras y/o grietas en la placa de contrapiso.

- En general la estructura presenta abandono, deterioro fisuras y/o grietas y signos de humedad, lo que hace que altere el correcto comportamiento estructural y por ende no cumple con lo, estipulado en la NSR-10. Se recomienda realizar replanteamiento de la estructura.

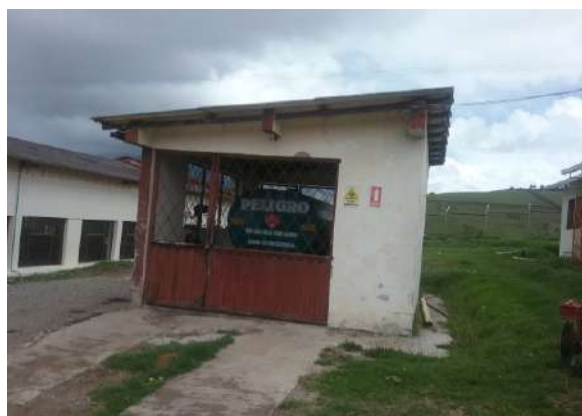
La cubierta presenta inclinación en teja de asbesto cemento, con estructura de listones de madera. Esta se encuentra amarrada al sistema estructural.

Ilustración 76. Estructura de cubierta  
Fuente. Equipo de diagnóstico

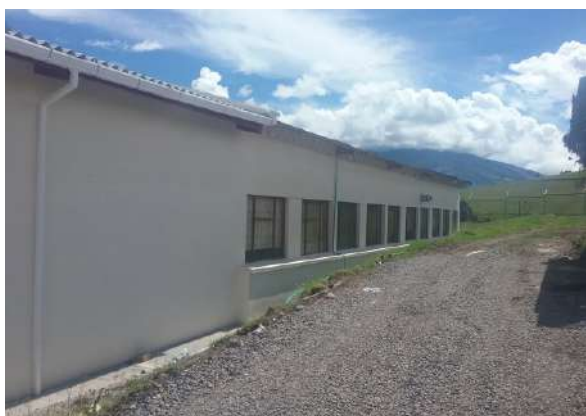
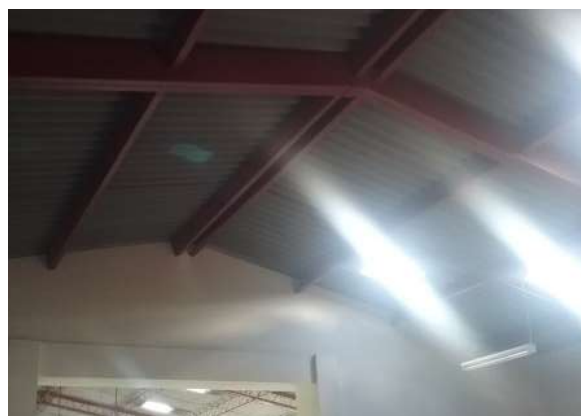
La cubierta presenta inclinación en teja de asbesto cemento, con estructura metálica de perfil tipo “C” y cerchas metálicas en celosía. Esta se encuentra amarrada al sistema estructural.

Ilustración 80. Estructura de cubierta bloque 4  
Fuente. Equipo de diagnóstico

- La estructura en general presenta de forma aparente un buen comportamiento estructural, sin embargo, se recomienda realizar el mantenimiento adecuado para conservar sus condiciones.
- El estado de la cubierta de teja asbesto cemento, presenta deterioro, no cumpliendo con las normas de salubridad, se recomienda realizar su respectivo mantenimiento y/o cambio.

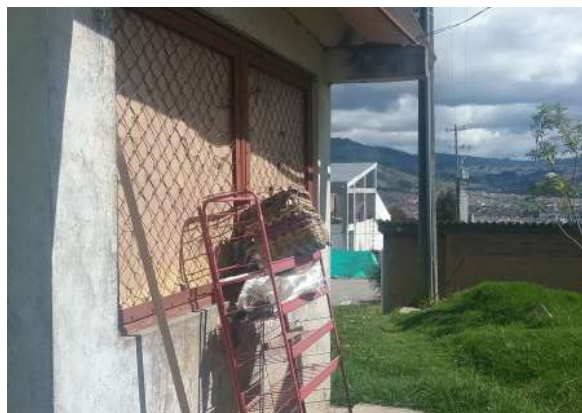
Ilustración 86. Estructura de cubierta bloque 6  
Fuente. Equipo de diagnóstico

En la visita se evidencia, que esta estructura presenta deterioro y abandono, en la placa de contrapiso, presenta fisuras y/o grietas.

- En la placa de contrapiso, presenta fisuras y/o grietas, se recomienda realizar su respectivo mantenimiento.
- Se recomienda realizar el respectivo reforzamiento.

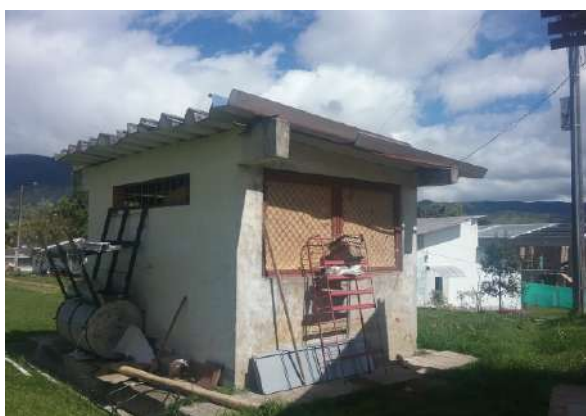
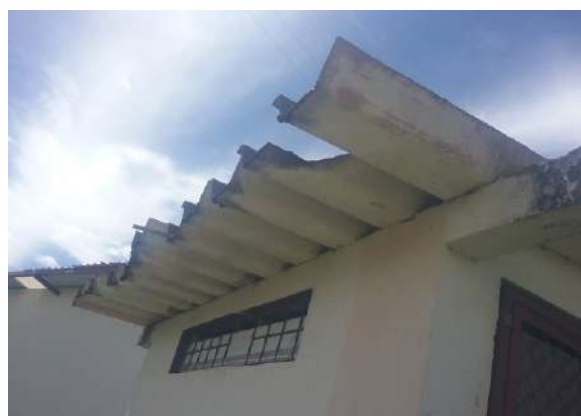
La cubierta presenta inclinación en teja de asbesto cemento, no se puede evidenciar si cuenta con alguna clase de estructura. Esta no se encuentra amarrada al sistema estructural.

Ilustración 87. Estructura de cubierta  
Fuente. Equipo de diagnóstico

- La estructura evidencia un estado de abandono y deterioro. Se recomienda que la mampostería sea reforzada.
- La cubierta, no se encuentra amarrada al sistema estructural. Se recomienda que sea construida una viga de amarre, para que esta no se encuentre inestable.
- La cubierta de asbesto cemento, presenta deterioro. Se recomienda realizar su mantenimiento y/o cambio.
- El bloque no cuenta con red contraincendios. Por tanto no cumple con lo estipulado en el capítulo J, de la NSR-10.

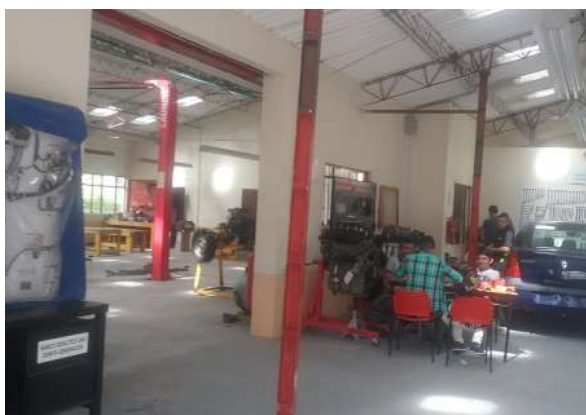
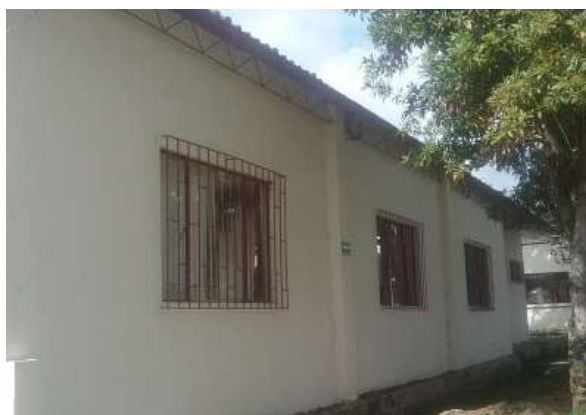
Ilustración 95. Estructura bloque 8 y 9  
Fuente. Equipo de diagnóstico

La estructura del bloque No. 8, presenta fisuras y/o grietas en la placa de contrapiso y en elementos no estructurales. El bloque No. 9 de forma aparente presenta óptimas condiciones. En los dos bloques se evidencia fisuras y/o grietas en el andén perimetral.

- Los bloques No. 8 y 9 cuentan con una adecuación reciente. Se recomienda realizar reforzamiento de mampostería.
- El bloque No. 8 en la placa de contrapiso y en la fachada presenta fisuras y/o grietas. Se recomienda realizar una inspección de esto para evitar daños posteriores.
- El andén perimetral de los bloques No. 8 y 9 presenta fisuras y/o grietas. Se recomienda realizar su mantenimiento.
- La cubierta de teja asbesto cemento para los dos bloques presenta deterioro, no cumpliendo con las normas de salubridad. Se recomienda realizar su respectivo mantenimiento y/o cambio.
- Ninguno de los bloques presenta red contraincendios, haciendo que no cumpla con lo estipulado en capítulo J, de la actual NSR-10.
- Se recomienda realizar el respectivo reforzamiento.

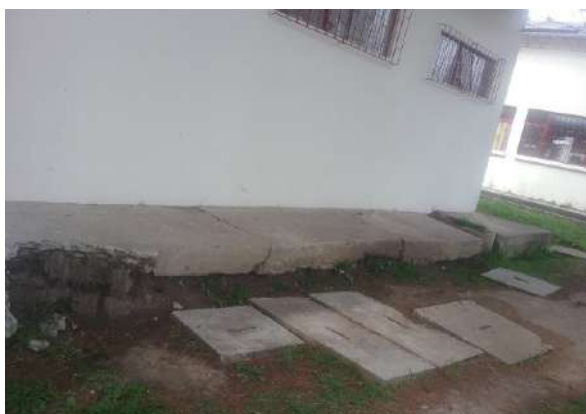
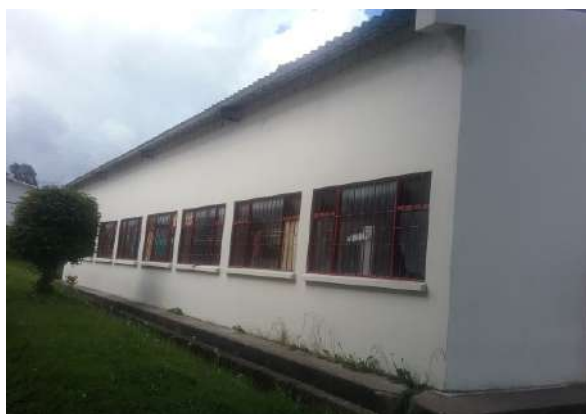
Ilustración 96. Placa de contrapiso bloque 9  
Fuente. Equipo de diagnóstico

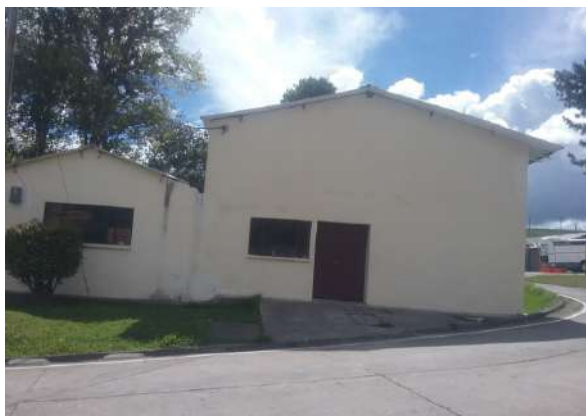
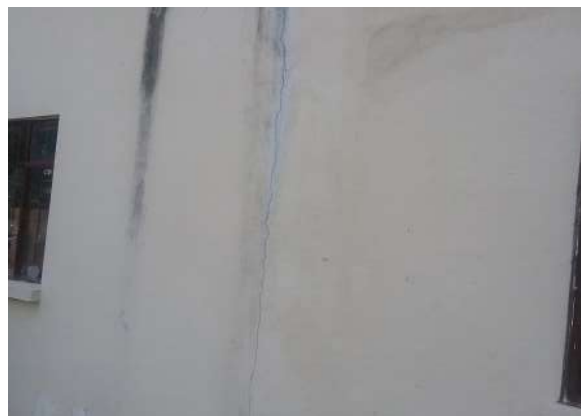
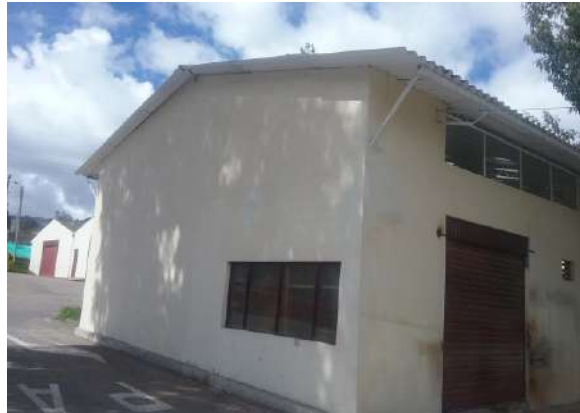
El sistema constructivo de este bloque es pórtico en concreto aproximadamente de sección de columnas de 0.30 x 0.30 m, que funciona con vigas de columna a columna solo con una dirección. Esta parte de la estructura, evidencia fisuras y/o grietas longitudinales y signos de humedad.

Ilustración 102. Estructura de cubierta parte exterior de la cafetería  
Fuente. Equipo de diagnóstico

- La estructura de la parte B, evidencia fisuras y/o grietas de forma longitudinal y signos de humedad. Realizar el respectivo mantenimiento para mitigar daños. Sin embargo, esto no afecta el comportamiento estructural.

- Se recomienda, realizar mantenimiento en elementos no estructurales.
- La cubierta de teja asbesto cemento en la parte B, presenta deterioro y mal estado, lo que hace que no cumpla con las normas de salubridad. Se recomienda realizar su mantenimiento y/o cambio.

- La estructura metálica en la parte B de la cubierta presenta signos de corrosión, se recomienda realizar mantenimiento.
- El bloque no presenta red contraincendios, a pesar que se maneja sustancias inflamables, haciendo que no cumpla con lo estipulado en capítulo J de la actual NSR-10.

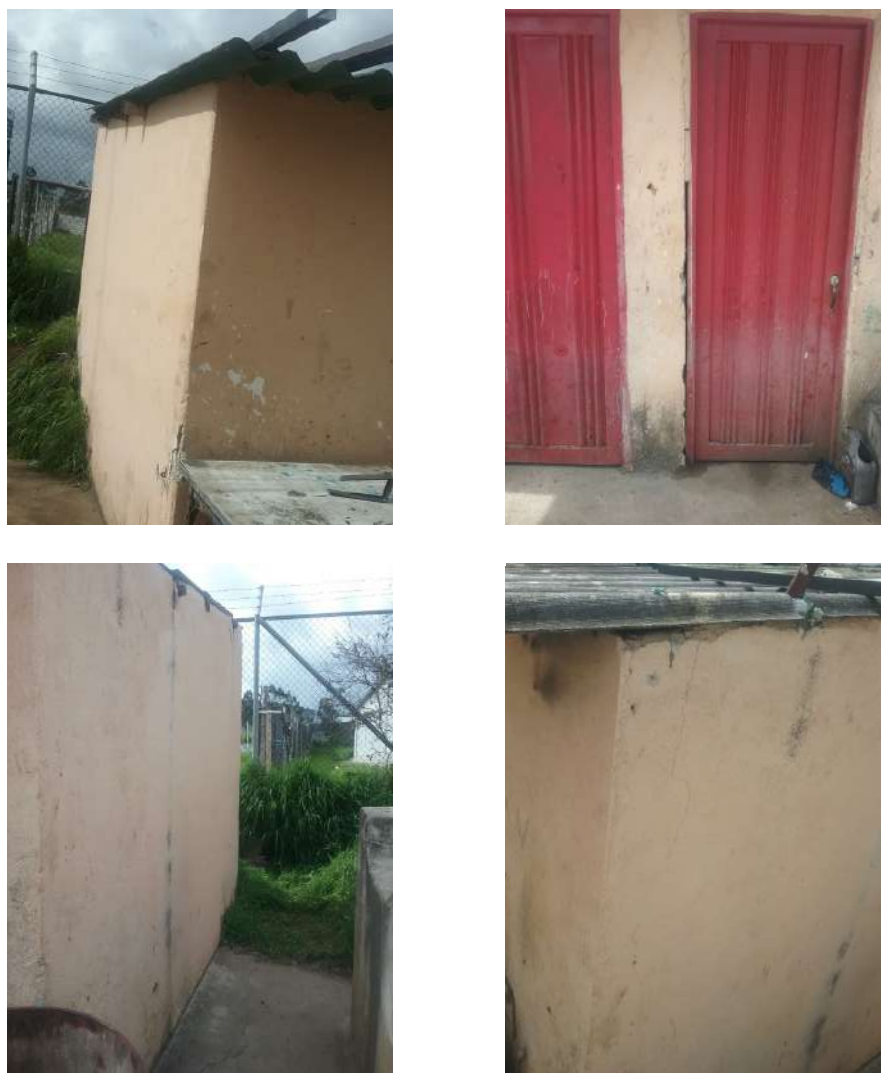
Ilustración 107. Estructura bloque 11  
Fuente. Equipo de diagnóstico

Esta estructura, presenta estado de deterioro y abandono, se evidencia signos de humedad y fisuras y/o grietas en toda la estructura.

- Los bloques No. 11 y 12, en general presentan signos de abandono, deterioro, signos de humedad y fisuras y/o grietas, la cubierta presenta mal estado, no cumpliendo con las normas salubridad, adicional ninguna de las estructuras cuenta con viga de amarre en la cubierta, esto hace que se alteren el óptimo comportamiento estructural, generando que no cumpla con lo estipulado en la NSR-10. Se recomienda realizar replanteamiento de las estructuras.

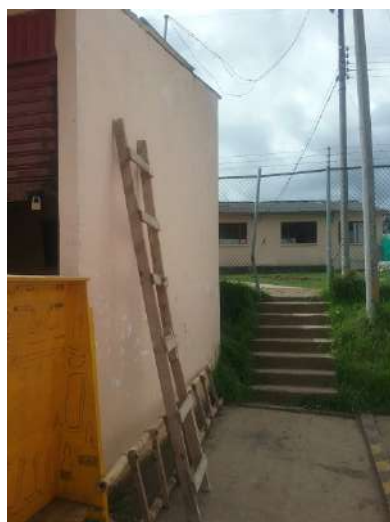
En la estructura del bloque No. 12 se evidencian muchas fisuras y/o grietas, adicional presenta las mismas condiciones de deterioro que el bloque No. 11.

Ilustración 109. Estructura bloque 12  
Fuente. Equipo de diagnóstico

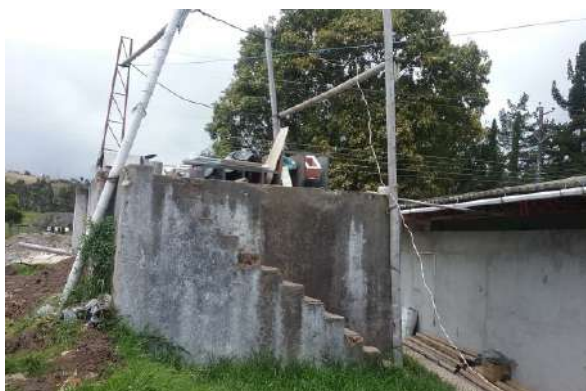
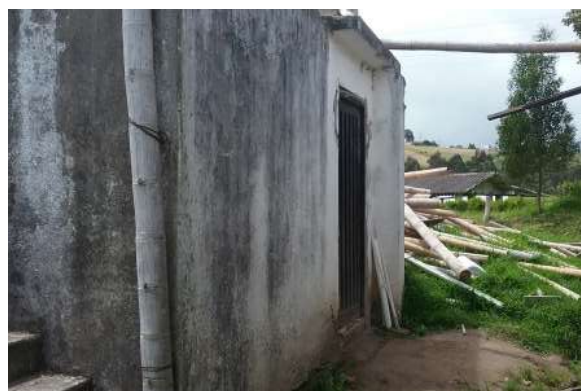
El sistema constructivo, de esta parte del bloque es mampostería simple, se evidencia deterioro y abandono. No se puede determinar la cubierta en qué estado, se encuentra.

Ilustración 128. Estructura bloque 17 parte B  
Fuente. Equipo de diagnóstico

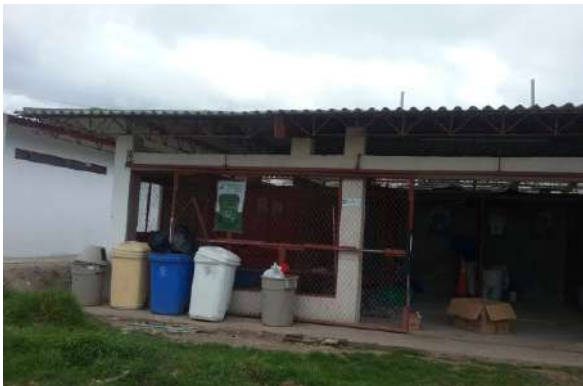
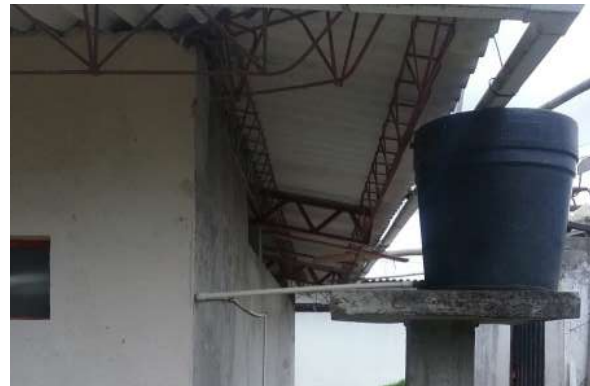
Ilustración 131. Estructura bloque 18  
Fuente. Equipo de diagnóstico

En la visita se evidenció, algo de deterioro en todo el sistema estructural y presenta fisuras longitudinales en una de las fachadas laterales.

- En general la estructura presenta fisuras y/o grietas de forma longitudinal y algo de deterioro. Se recomienda reforzar la estructura.
- El bloque no cuenta con red contraincendios, por tanto no cumple con lo estipulado en el capítulo J de la NSR-10.
- En la estructura metálica de la cubierta, algunas partes presentan signos de corrosión. Se recomienda realizar su respectivo mantenimiento, para evitar deflexión de la estructura.
- El estado actual de la cubierta de asbesto cemento, no se pudo determinar en el momento de la visita, como la estructura no es reciente, se recomienda realizar su mantenimiento y/o cambio.

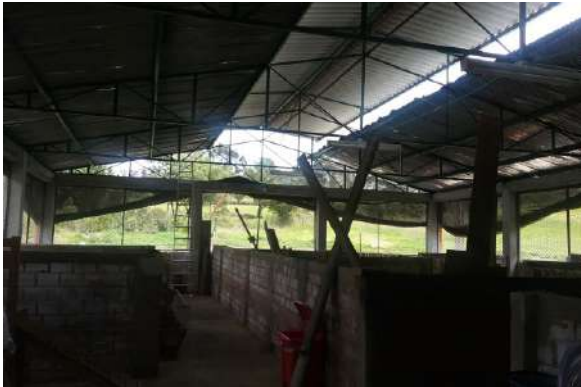
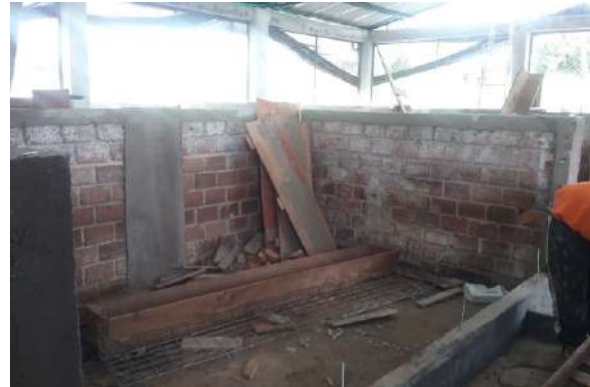
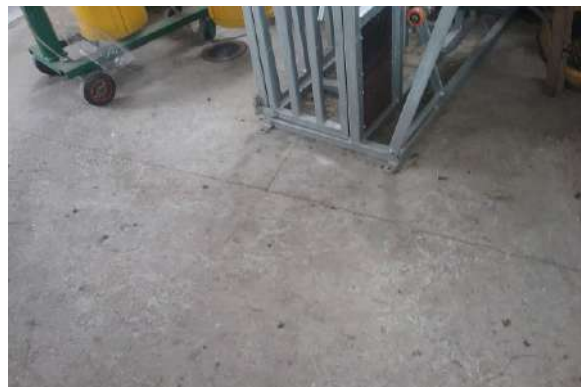
Ilustración 139. Estructura bloque 20  
Fuente. Equipo de diagnóstico

En el momento de la visita, esta estructura se encontraba en restauración, no evidencia signos de humedad, pero en la placa de contrapiso, presenta fisuras y/o grietas.

- La estructura de forma general, presenta condiciones óptimas de uso, cabe mencionar que esta se encontraba en restauración en el momento de la visita, sin embargo en la placa de contrapiso, evidencia fisuras y/o grietas. Se recomienda realizar mantenimiento para mitigar daños futuros.
- Se recomienda contar con una supervisión, adecuada en la ejecución de la obra, para evitar re-procesos.
- No cuenta con red contraincendios, lo que hace que no cumpla con lo estipulado en la NSR-10, capítulo J.
- Se recomienda realizar mantenimiento periódico a la estructura.

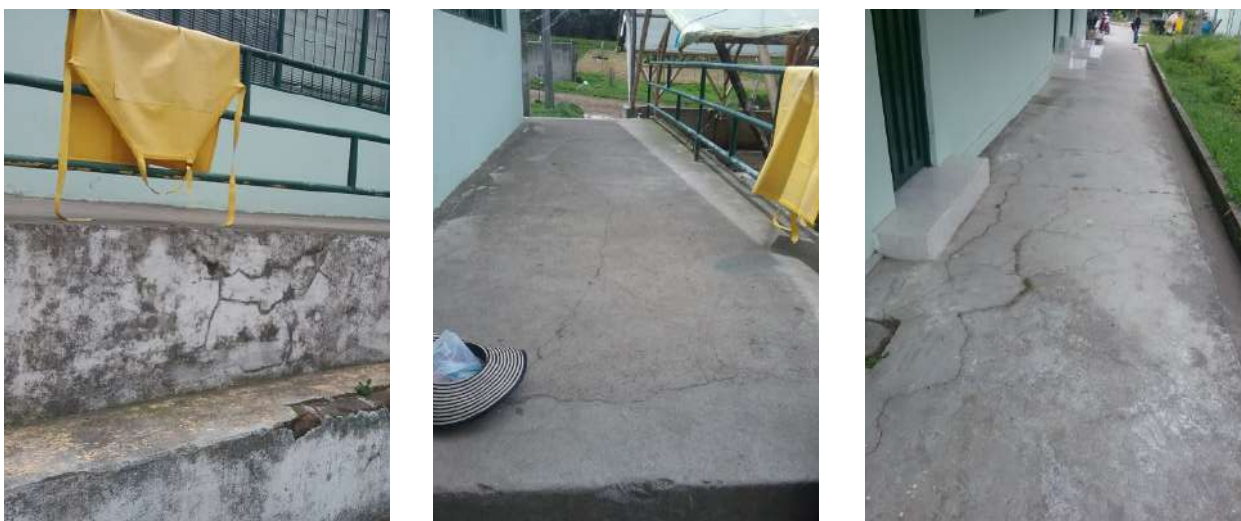
Ilustración 145. Estructura bloque 22  
Fuente. Equipo de diagnóstico

La estructura evidencia fisuras y/o grietas en la placa de contrapiso. En general la estructura, presenta condiciones óptimas. No evidenciando daños en elementos estructurales que afecten su estado.

- La estructura en general de forma aparente presenta óptimas condiciones de uso, no evidencia signos de humedad, pero sí fisuras/o grietas en la placa de contrapiso. Se recomienda el mantenimiento en la palca de contrapiso.
- El bloque no cuenta con red contraincendios, por tanto no cumple con lo estipulado en el capítulo J de la NSR-10.
- Se recomienda realizar el respectivo reforzamiento.

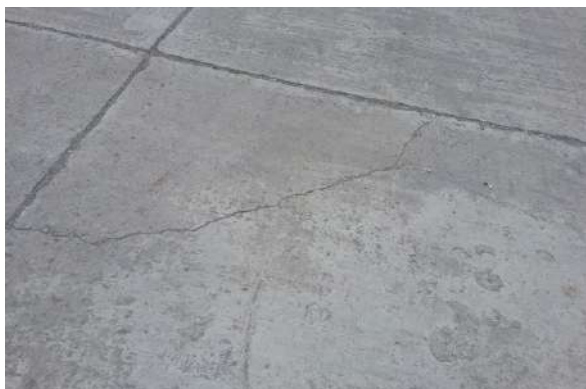
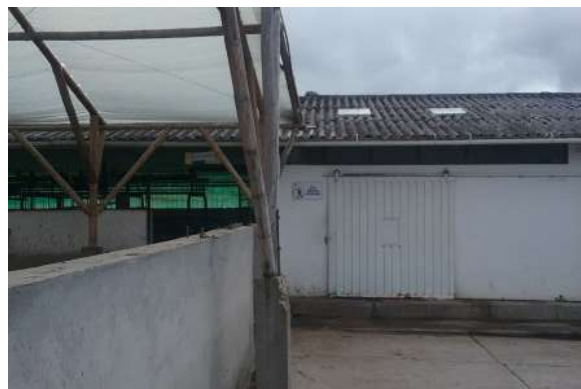
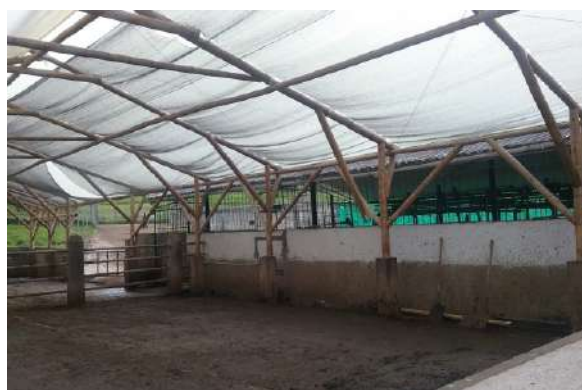
Ilustración 149. Estructura bloque 23 parte A  
Fuente. Equipo de diagnóstico

Esta estructura en el momento de la visita, no se encontraba en uso. Presenta fisuras y/o grietas en pavimento. Evidencia estado de deterioro y en el muro perimetral presenta signos de humedad.

- La parte A, en el momento de la visita no se encontraba en funcionamiento, no cuenta con las especificaciones de construcción según lo estipulado en el título G de la NSR-10. Se recomienda realizar replanteamiento de la estructura.
- La parte B, de forma aparente cuenta con óptimas condiciones de uso. Se recomienda realizar el reforzamiento de la mampostería.
- En general el bloque, presenta fisuras y/o grietas en el pavimento. Se recomienda realizar el mantenimiento.
- El bloque no cuenta con red contraincendios, por tanto no cumple con lo estipulado en el capítulo J de la NSR-10.
