#### 4.4.57. Bloque No. 62

##### 4.4.57.1. Descripción de la estructura

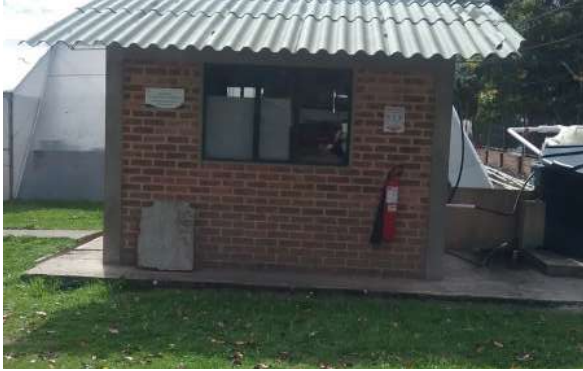
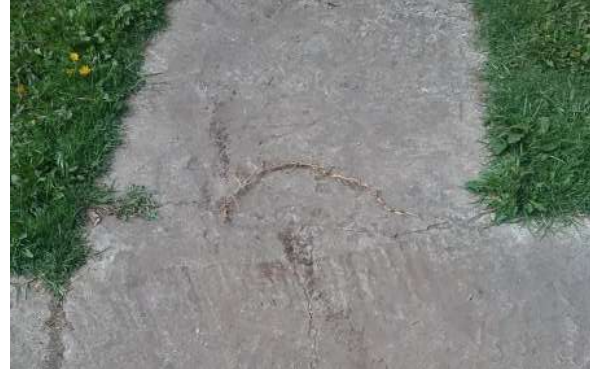
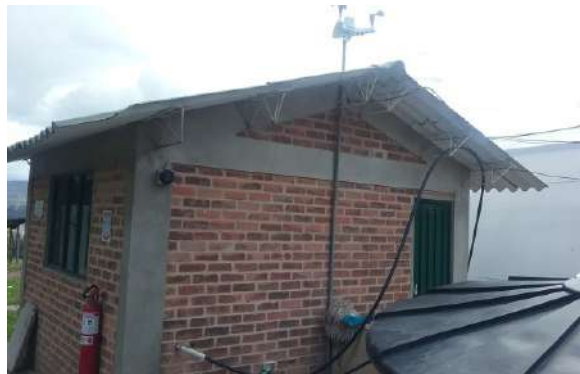
Ilustración 297. Estructura bloque 63  
Fuente. Equipo de diagnóstico

La estructura presenta condiciones de uso óptimas, evidencia fisuras y/o grietas en la placa de contrapiso.

- La estructura en general presenta un buen comportamiento estructural y sísmico, por la pequeña masa que soporta.
- La placa de contrapiso, presenta fisuras y/o grietas. Se recomienda realizar el mantenimiento.
- El bloque no cuenta con red contraincendios, por tanto no cumple con lo estipulado en el capítulo J de la NSR-10.
- Se recomienda realizar mantenimiento periódico a la estructura

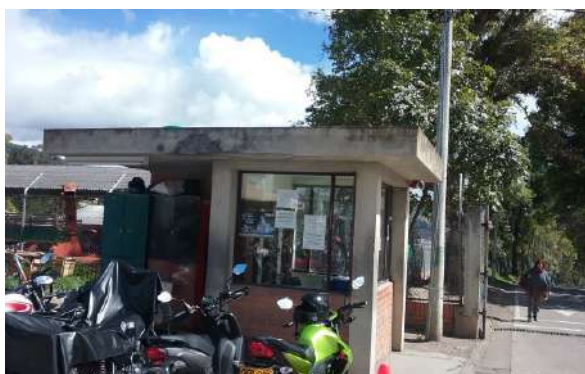
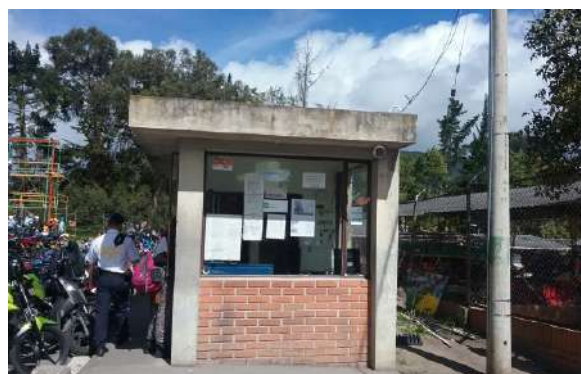
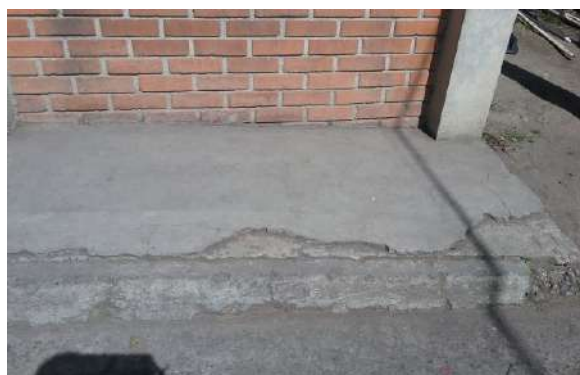
Ilustración 299. Estructura bloque 64  
Fuente. Equipo de diagnóstico

El sistema constructivo del bloque No. 64 es un pórtico en concreto con una sección de columnas aproximadamente de 0.25 x 0.25 m. Que funciona con una viga de columna a columna en ambas direcciones. La estructura presenta óptimas condiciones de uso, evidencia fisuras y/o grietas en el pavimento.

- La estructura en general, de forma aparente presenta un buen comportamiento estructural y sísmico, por la pequeña masa que soporta.
- La cubierta, presenta signos de humedad, se recomienda realizar su debida impermeabilización, para evitar que los elementos estructurales, estén expuestos.
- Se recomienda realizar mantenimiento periódico a la estructura

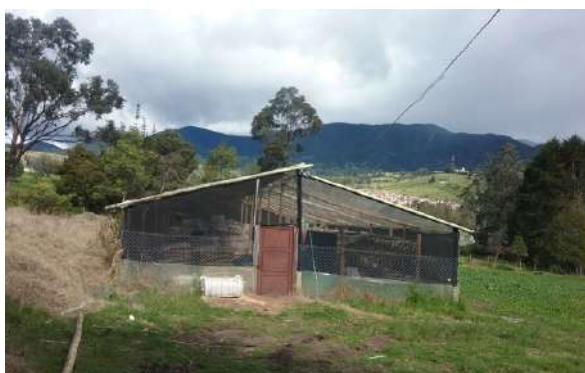
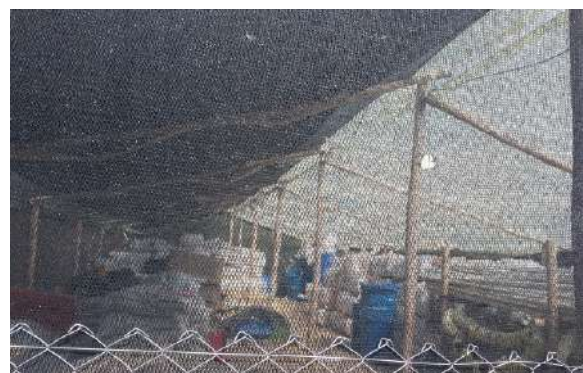
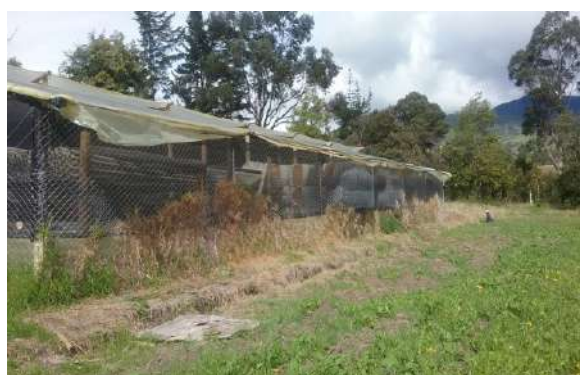
Ilustración 304. Estructura bloque 66  
Fuente. Equipo de diagnóstico

El sistema constructivo del bloque No. 66, es una estructura en madera, cuenta con mampostería simple de forma perimetral, presenta deterioro, se encuentra construida sobre una placa de concreto. La cubierta es polietileno calibre No. 6, con estructura de madera.

- En general la estructura presenta estado de deterioro, además no cumple con las especificaciones de construcción del capítulo G de la NSR-10. Se recomienda realizar replanteamiento de la estructura.

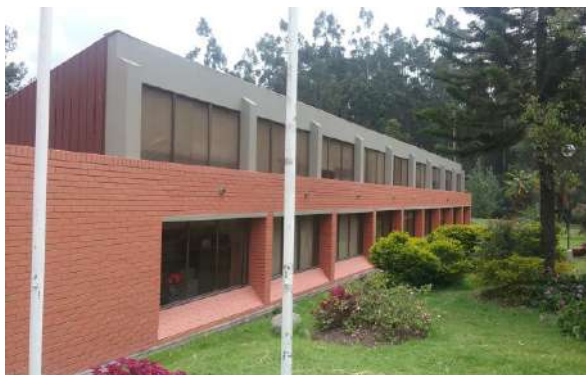
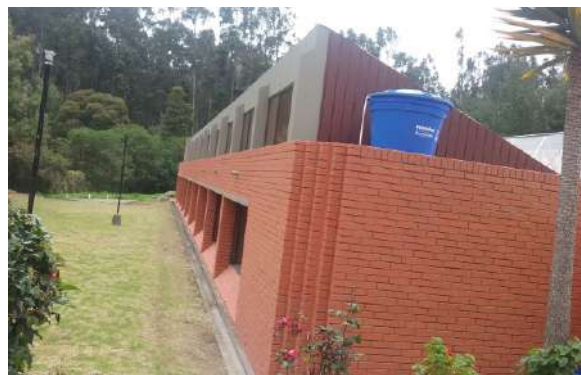
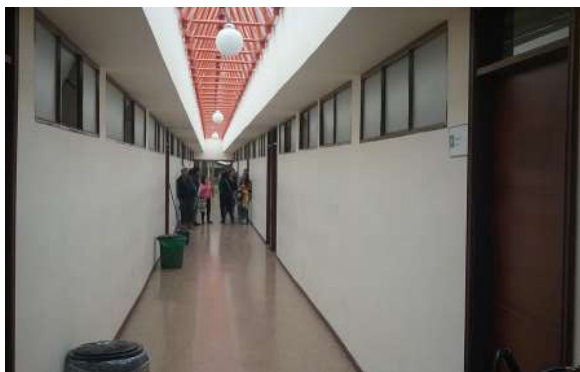
Ilustración 315. Estructura bloque 69, 70 y 71  
Fuente. Equipo de diagnóstico

Las estructuras, presentan de forma aparente condiciones óptimas, no evidencian fisuras y/o grietas ni signos de humedad en elementos estructurales.

- En general, los bloques No.69, 70 y 71, de forma aparente presentan un buen comportamiento estructural y sísmico, no evidencian fisuras y/o grietas ni signos de humedad en elementos estructurales, que afecten su comportamiento.
- Ninguno de los bloques cuenta con red contraincendios, por tanto no cumple con lo estipulado en el capítulo J de la NSR-10.
- No se pudo determinar el estado actual de las cubiertas en teja de barro, por ende se recomienda realizar una inspección y efectuar su mantenimiento.
- Se recomienda realizar mantenimiento periódico a las estructuras.

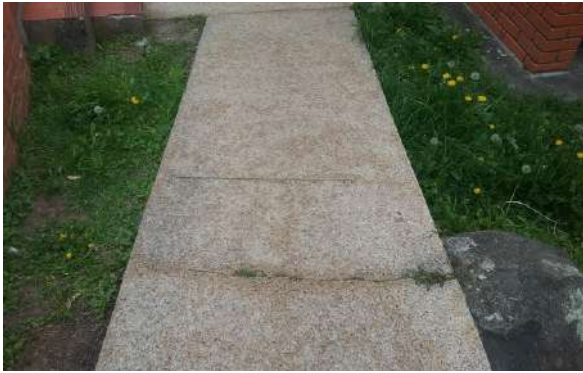
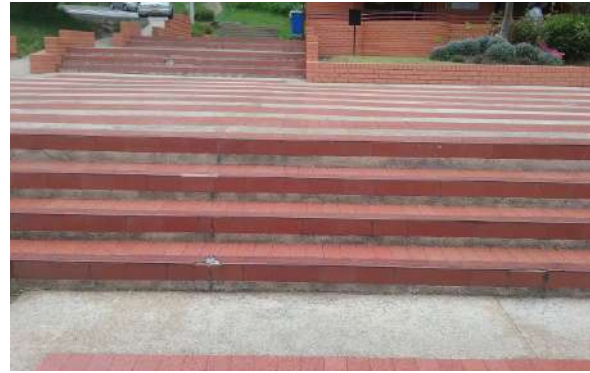
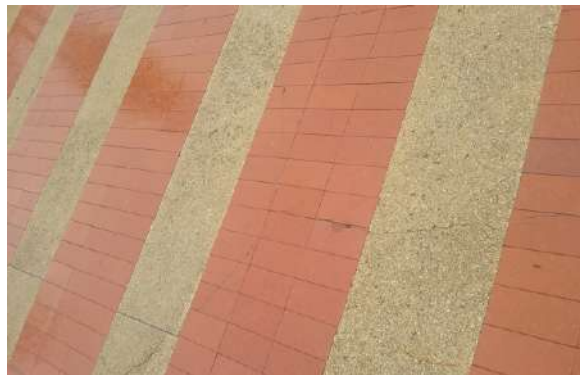
Los bloques No.70 y 71 presentan fisuras y/o grietas, en el adoquín y escaleras.

Ilustración 316. Evidencia de fisuras y/o grietas en bloques 70 y 71  
Fuente. Equipo de diagnóstico

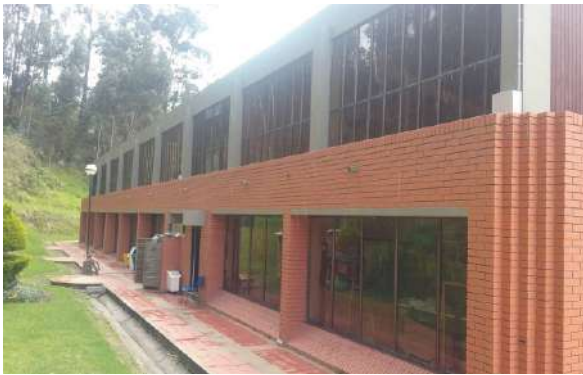
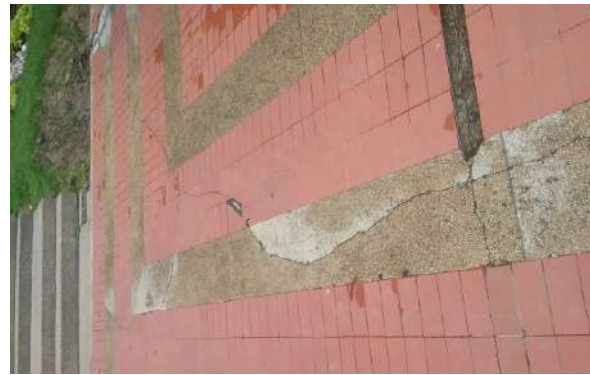
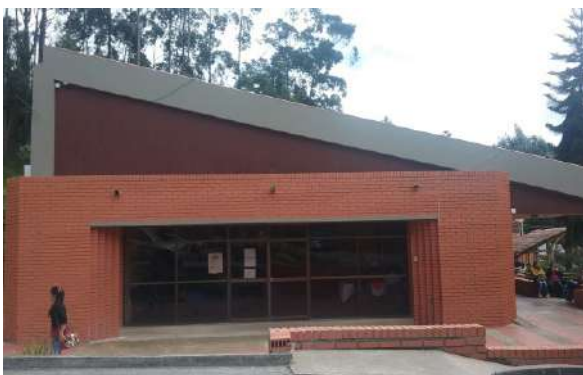
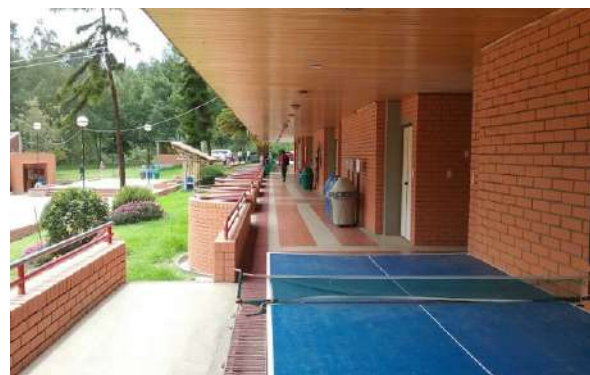
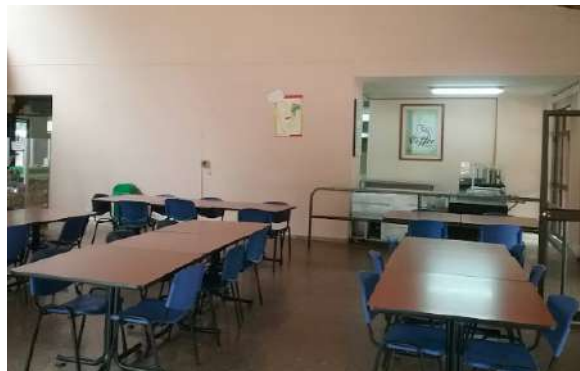
Ilustración 319. Estructura bloque 72  
Fuente. Equipo de diagnóstico

La estructura, presenta de forma aparente condiciones óptimas, no evidencia fisuras y/o grietas ni signos de humedad en elementos estructurales. Evidencia, fisuras y/o grietas, en la baldosa.

- En general el bloque No. 72, de forma aparente presenta un buen comportamiento estructural y sísmico, no evidencian fisuras y/o grietas ni signos de humedad en elementos estructurales, que afecten su comportamiento.
- El bloque cuenta con red contraincendios, por tanto no cumple con lo estipulado en el capítulo J de la NSR-10.
- No se pudo determinar el estado actual de las cubiertas en teja de barro, por ende se recomienda realizar una inspección y efectuar su mantenimiento.
- Se recomienda realizar mantenimiento periódico a la estructura.

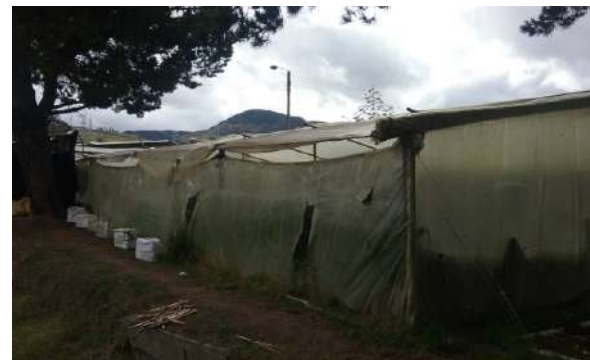
Ilustración 339. Estructura bloque 80  
Fuente. Equipo de diagnóstico

El sistema constructivo del bloque No. 80 es una estructura en guadua, con polietileno calibre No. 6. Se encuentra construida sobre terreno natural. Presenta estado de deterioro.

- La estructura presenta estado de deterioro y abandono, por ende no cumple con las especificaciones estipuladas en el título G de la NSR-10. Se recomienda realizar replanteamiento de la estructura.

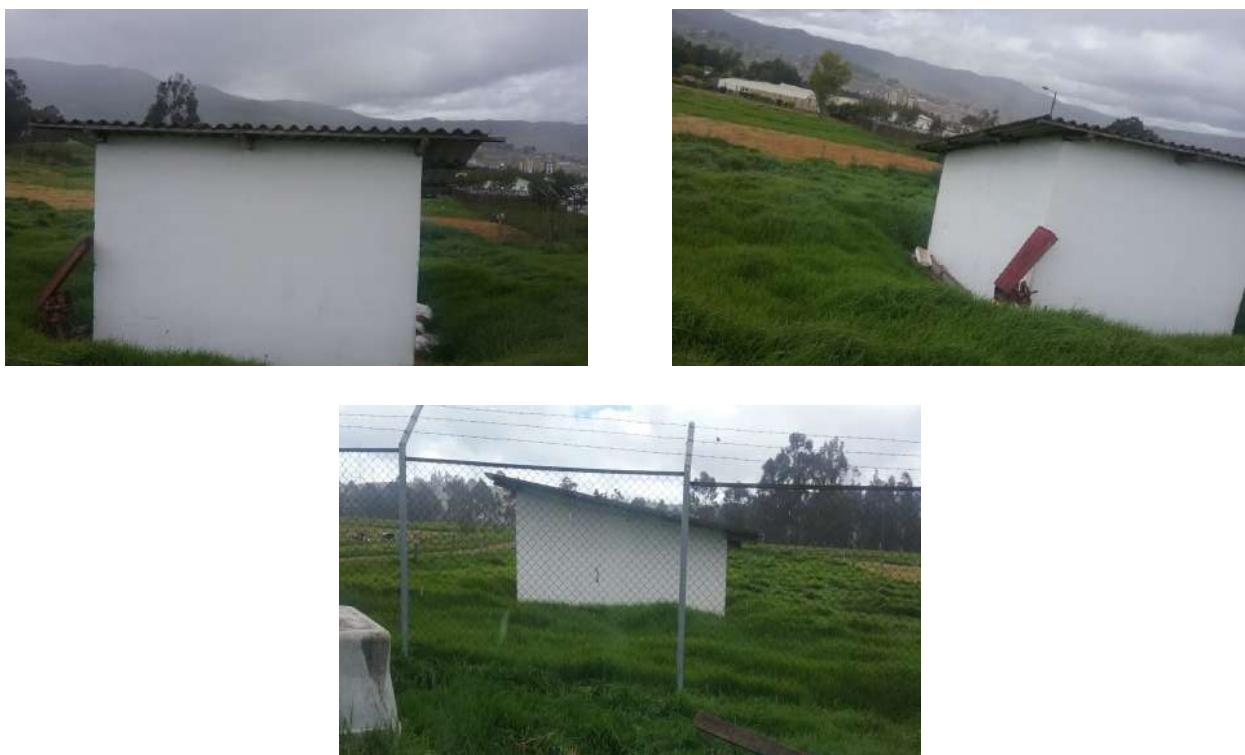
Ilustración 343. Estructura bloque 82  
Fuente. Equipo de diagnóstico

El sistema constructivo de los bloques No. 81 y 82 es mampostería simple, esta estructura presenta deterioro y abandono. Según información del “Análisis de Vulnerabilidad Sísmica y Reforzamiento de Pasto” de diciembre de 2014, realizado por el CONSORCIO AMP-P&D, el sistema principal de cimentación superficial es zapatas aisladas de concreto reforzado, hay evidencia de vigas de amarre en la cimentación.

- En general las estructuras No. 81 y 82 presentan estado de abandono y deterioro, evidencia signos de humedad. Se recomienda replantear las estructuras.
- La cubierta de los bloques No. 81 y 82 de teja asbesto cemento, presenta deterioro, no cumpliendo con las normas de salubridad.
- La estructura de cubierta metálica en el bloque No. 82, evidencia signos de corrosión.

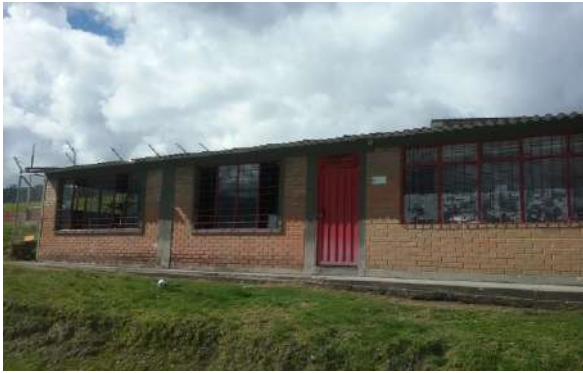
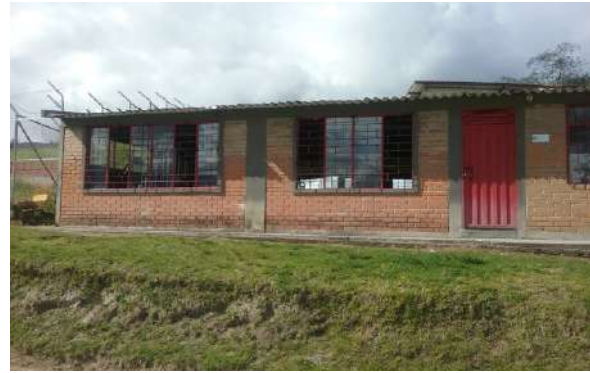
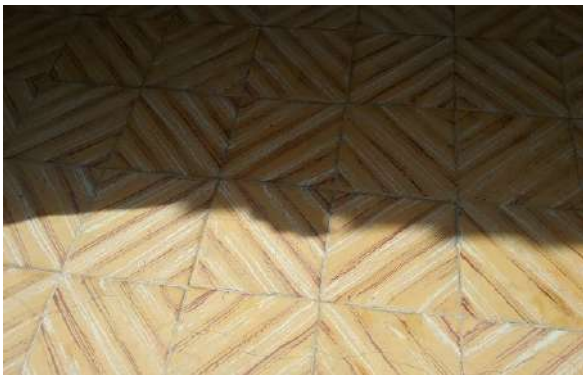
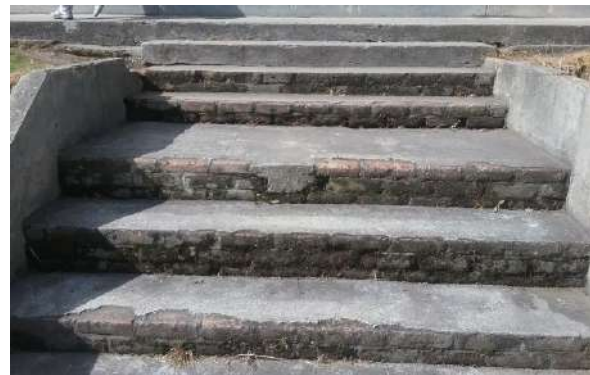
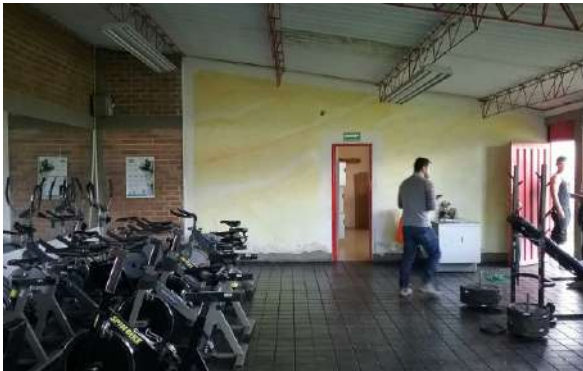
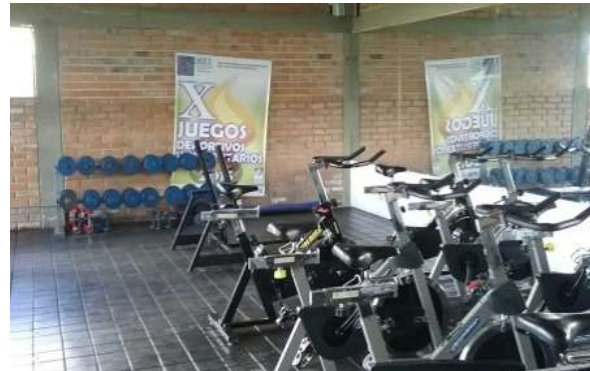
Ilustración 349. Estructura bloque 84  
Fuente. Equipo de diagnóstico

La estructura de forma aparente presenta óptimas condiciones de uso, no evidencia fisuras y/o grietas ni signos de humedad en elementos estructurales. Sin embargo, presenta evidencia de fisuras y/o grietas en la placa de contrapiso y en las escaleras.

- En general la estructura presenta de forma aparente, un buen comportamiento estructural y sísmico, no evidencia ninguna clase alteración que afecte su comportamiento.
- La placa de contrapiso y en las escaleras se evidencia fisuras y/o grietas. Se recomienda realizar su respectivo mantenimiento.
- La cubierta de asbesto cemento presenta deterioro, lo que hace que no cumpla con las normas de salubridad. Se recomienda realizar su mantenimiento y/o cambio.
- El bloque no cuenta con red contraincendios, por tanto no cumple con lo estipulado en el capítulo J de la NSR-10.
- Se recomienda realizar mantenimiento periódico a la estructura

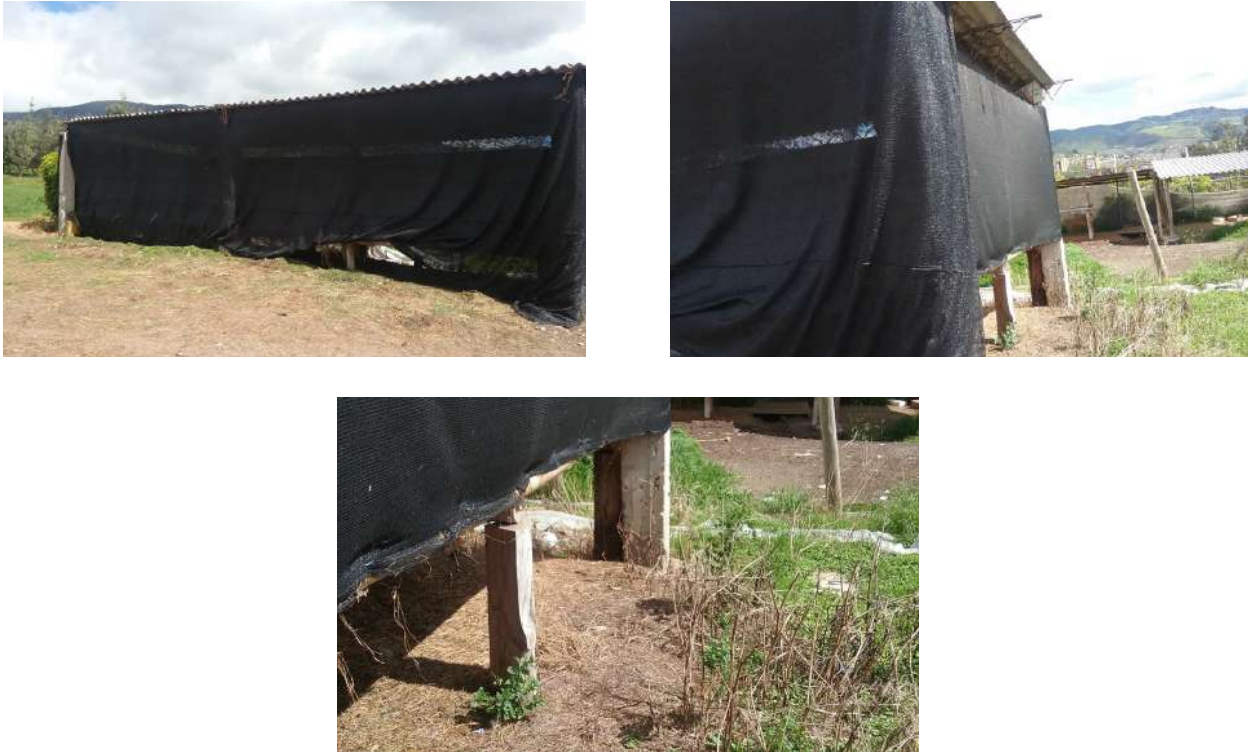
Ilustración 352. Estructura bloque 85  
Fuente. Equipo de diagnóstico

El sistema estructural del bloque No. 85 es columnas en concreto y vigas en guadua. Se encuentra construida sobre terreno natural. Esta estructura presenta un deficiente estado.

- La estructura presenta estado de deterioro, es notable el estado deficiente que presenta a nivel estructural y sísmico, no cumpliendo con las especificaciones de construcción de la NSR-10. Se recomienda realizar replanteamiento de la estructura.

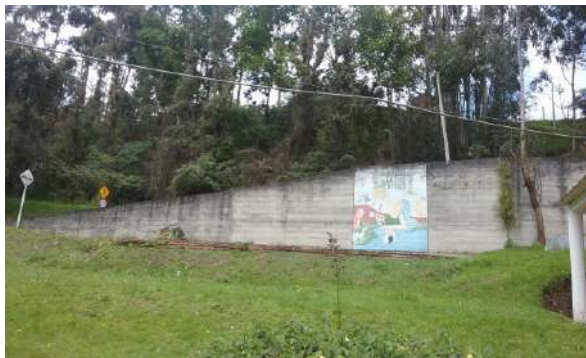
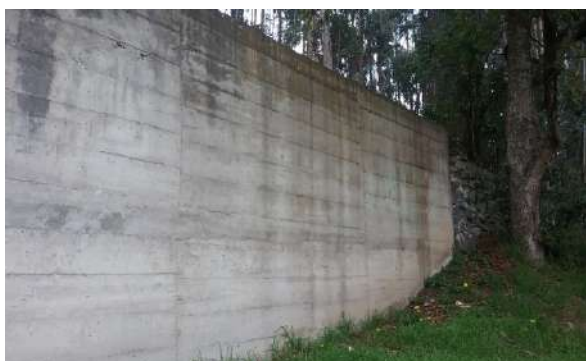
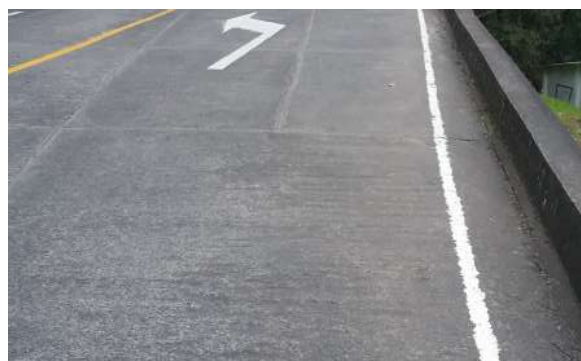
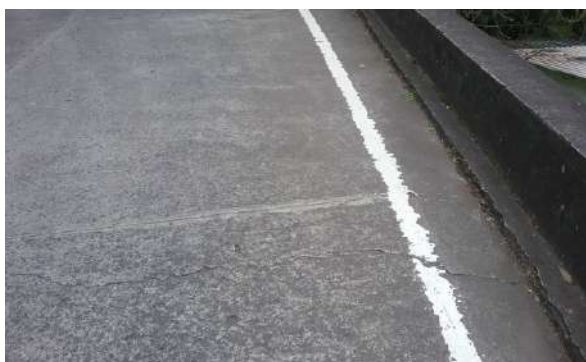
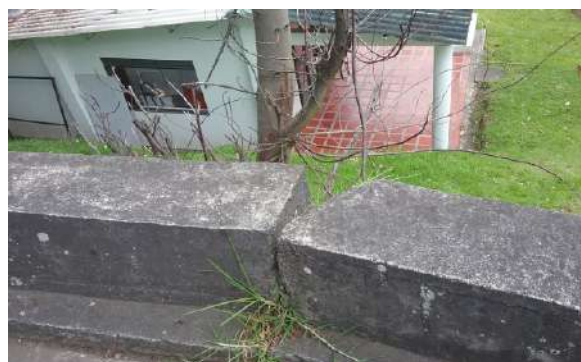
Ilustración 363. Muro de contención n. 1  
Fuente. Equipo de diagnóstico

En la visita se evidenció dos muros de contención, el muro de contención No. 1, es una estructura de concreto reforzado de un espesor aproximado de 0.50 m. Este no evidencia signos de humedad ni ninguna anomalía en su pata. En el pavimento aledaño, presenta fisuras y/o grietas.

- En los exteriores se recomienda realizar el respectivo mantenimiento en las circulaciones y muros de contención, ya que evidencian algo de deterioro, lo que hace que a futuro no tengan óptimas condiciones de uso y no presenten un buen comportamiento estructural.
- Según información del “Análisis de Vulnerabilidad Sísmica y de Reforzamiento de Pasto” de diciembre de 2014, elaborado por el CONSORCIO AMP Y P&D, se encontró las siguientes incongruencias :

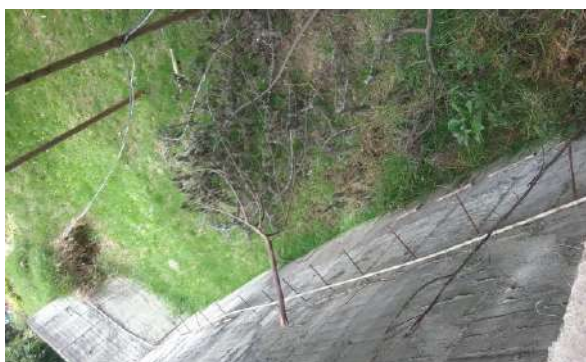
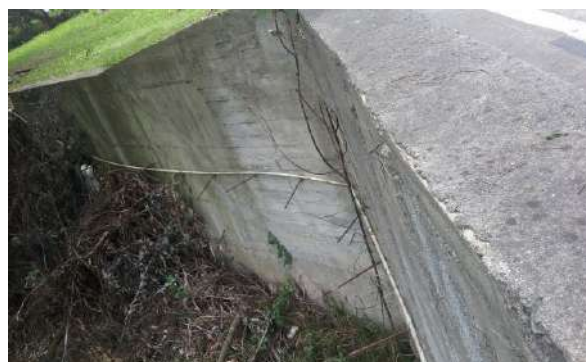
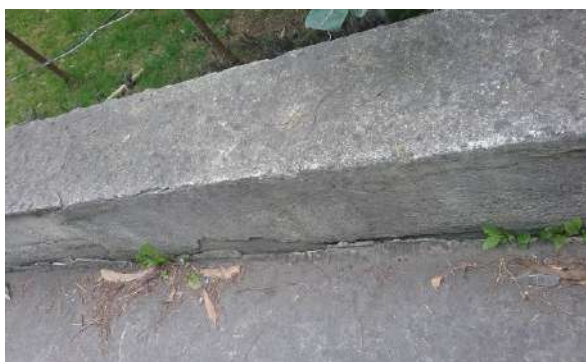
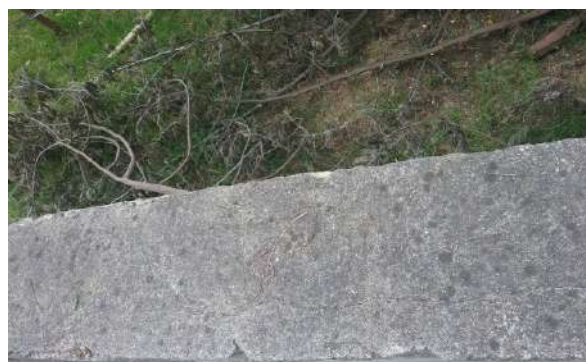
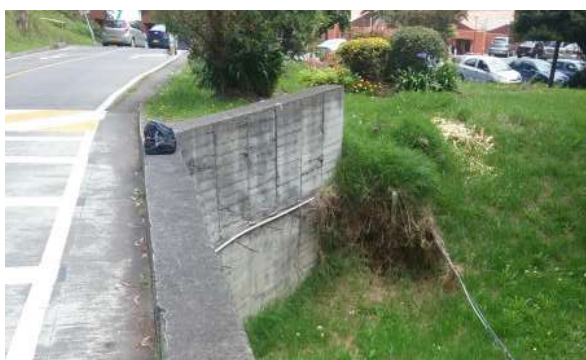
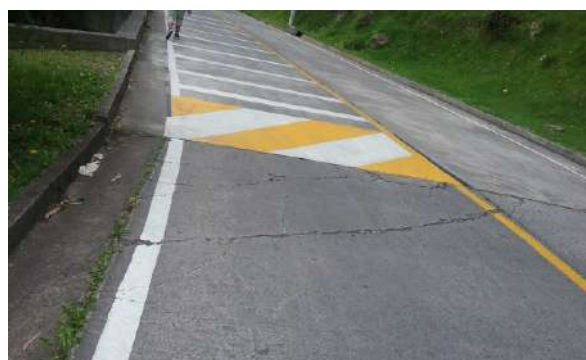
Ilustración 364. Muro de contención  
Fuente. Equipo de diagnóstico

El muro de contención No. 2, es una estructura de concreto reforzado de un espesor aproximado de 0.50 m. Este no evidencia signos de humedad ni ninguna anomalía en su parte inferior. En el pavimento aledaño, presenta fisuras y/o grietas, se observó acero de refuerzo a la vista.

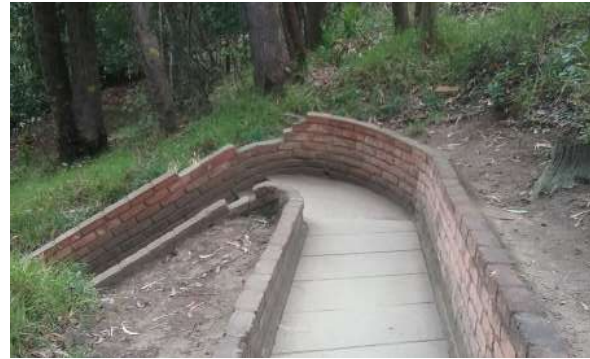
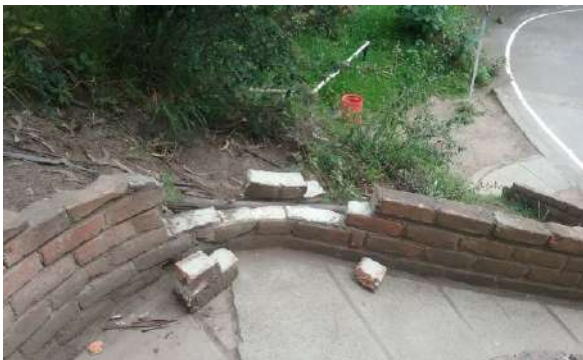
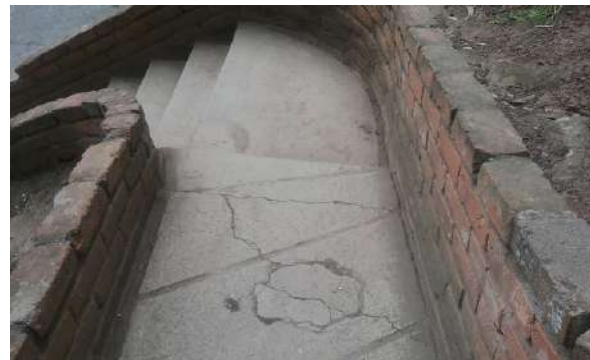
El SENA cuenta con circulaciones con deficiencias constructivas. (Ver ilustración, No. 305)

Ilustración 365. Circulaciones con deficiencia constructiva  
Fuente. Equipo de diagnóstico
