| | <b>INFORME DE SUPERVISIÓN A LA<br/>INTERVENTORIA</b> | Código: F-GDI-5000-238,37-091 |

## **INFORME DE SUPERVISION No 2**

**CONTRATO DE INTERVENTORIA  
No. 452 DE 2022**

**OBJETO: CONTRATO DE INTERVENTORIA No. 452 - 2022  
“INTERVENTORIA "MEJORAMIENTO Y MANTENIMIENTO DE LA  
RED VIAL URBANA DEL MUNICIPIO DE BUCARAMANGA,  
SANTANDER - LOTE 1”**

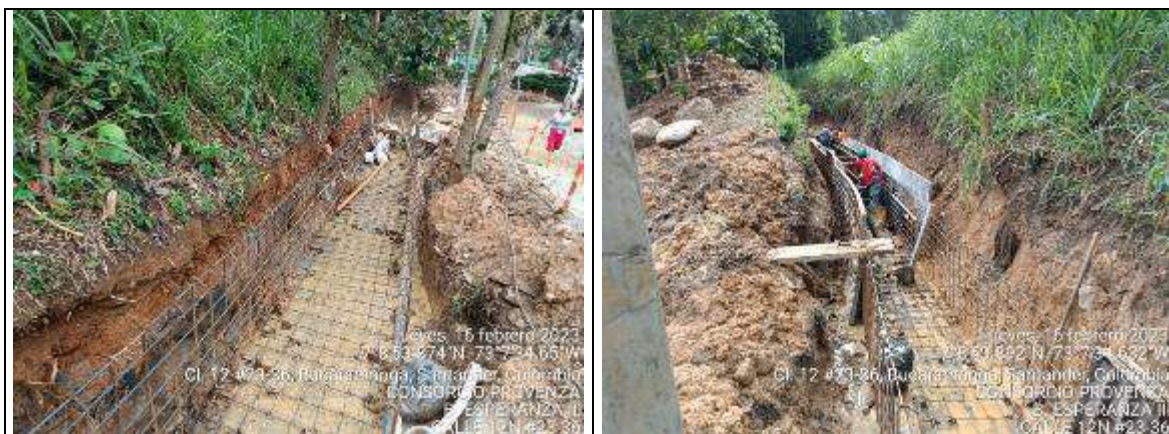
Descripción: Inspección del canal de escorrentía (25 de febrero de 2023)

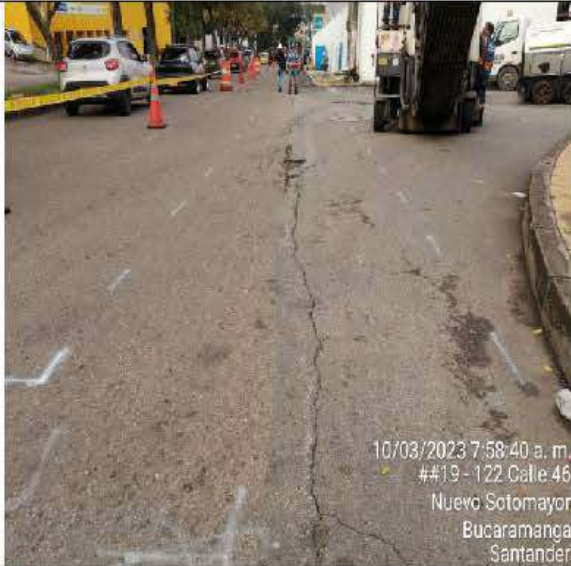
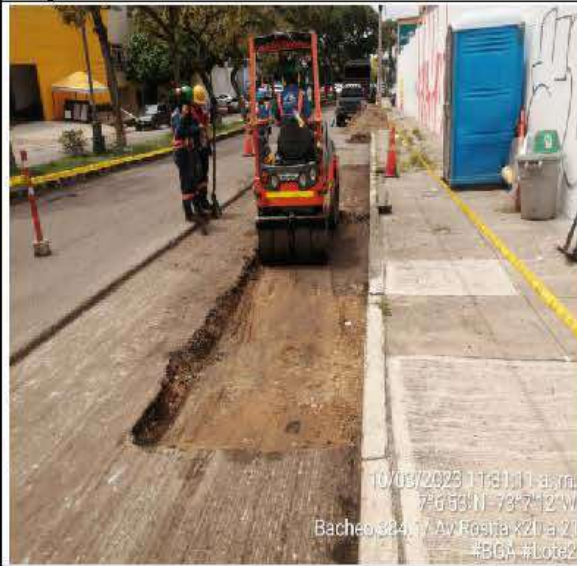
### Caja 384

Descripción: Demarcación caja y fresado de pavimento

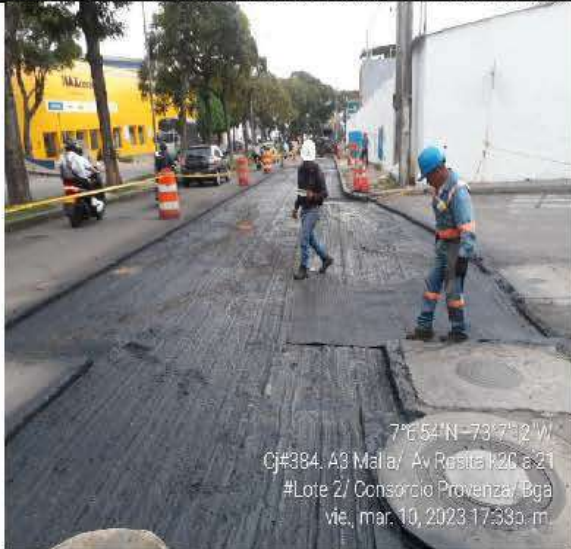
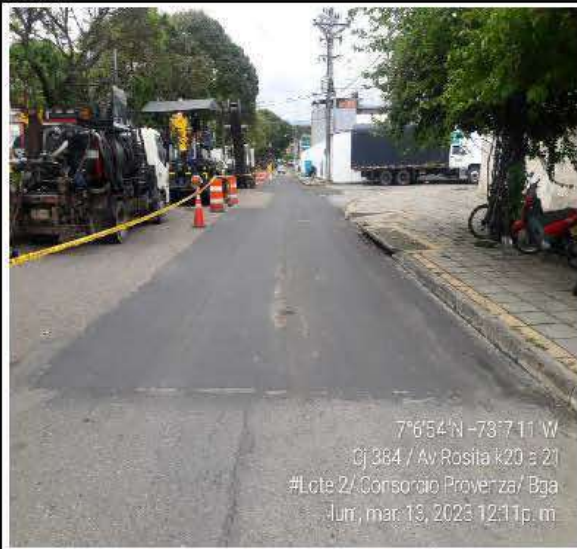
Descripción: Riego de imprimación CRL-40 e instalación de pavimento

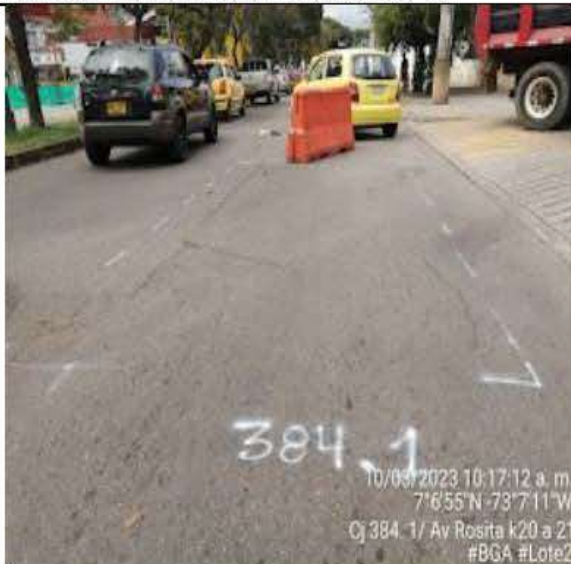
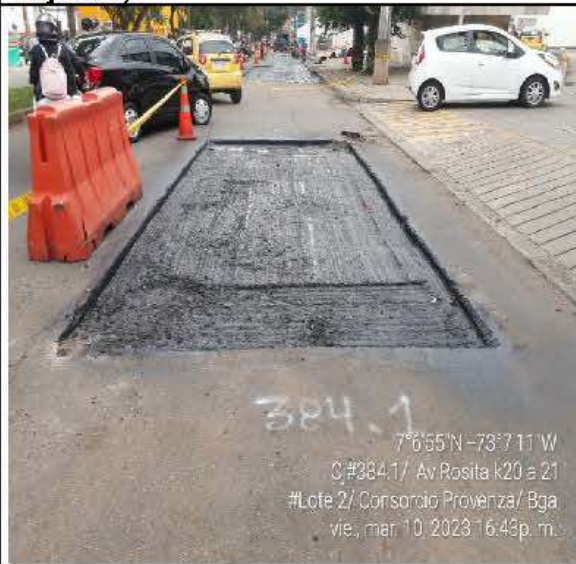
### Caja 384.1

### Descripción: Demarcación caja y fresado de pavimento

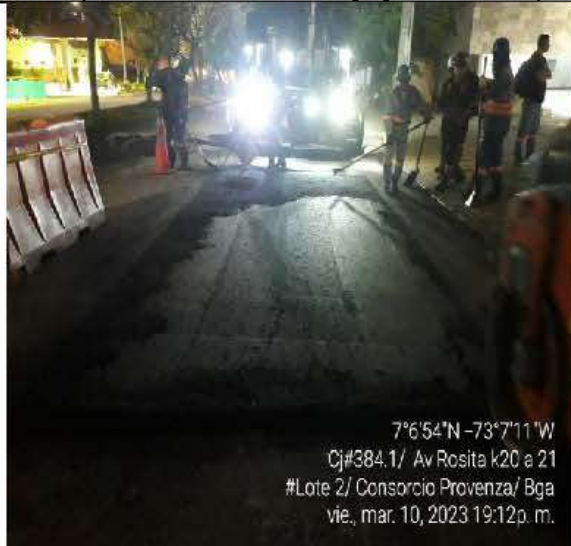
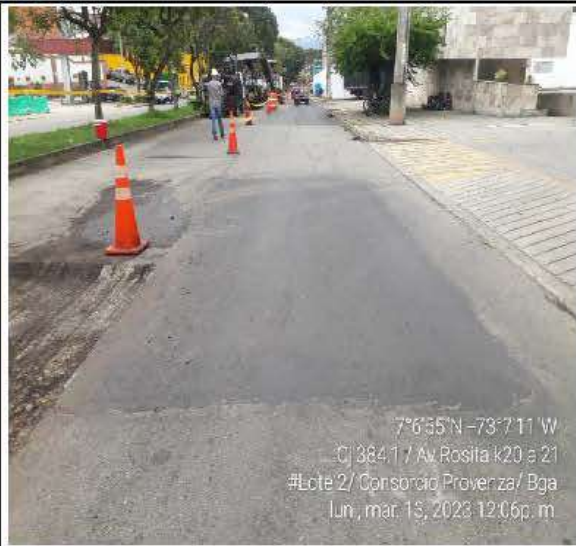
### Descripción: Riego de imprimación CRL-40 e instalación de pavimento

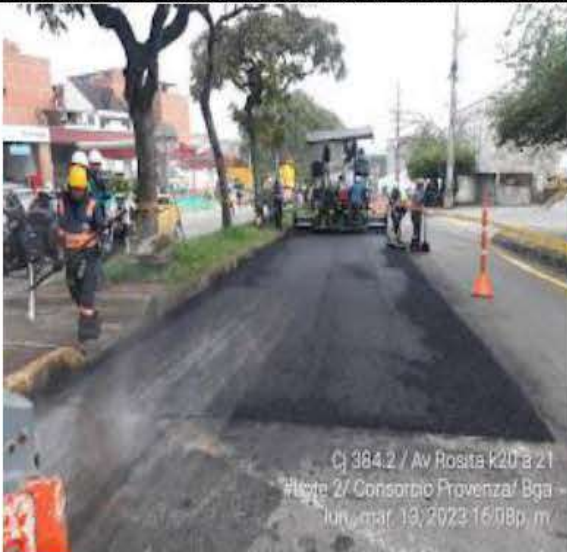
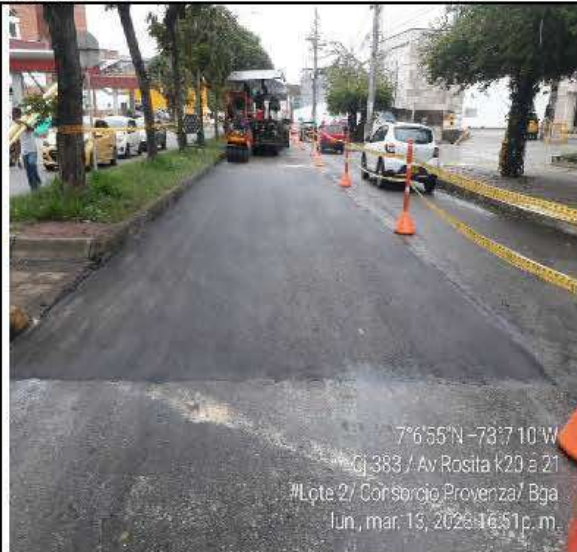
**Caja 383**

**Descripción: Riego de imprimación CRL-40 e instalación de pavimento**

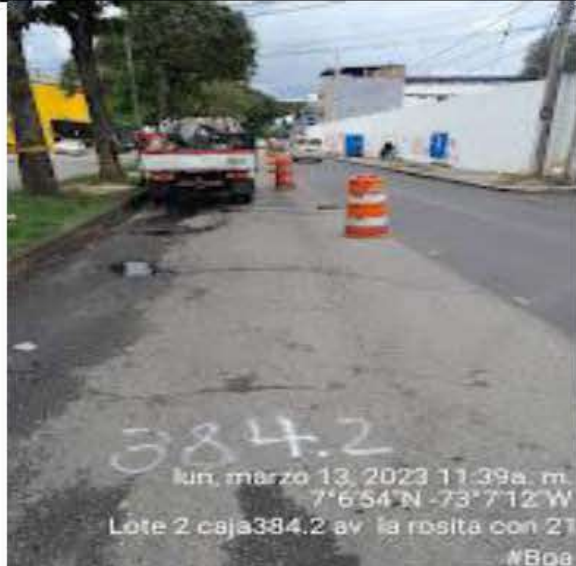
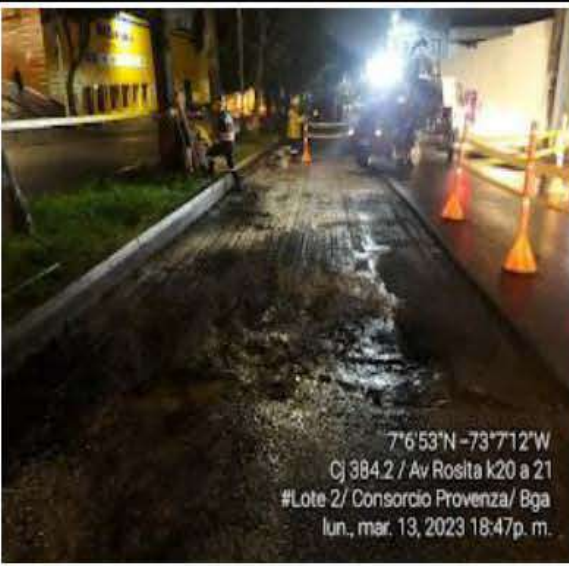
| <p><b>Descripción: Demarcación caja y fresado de pavimento</b></p> | |

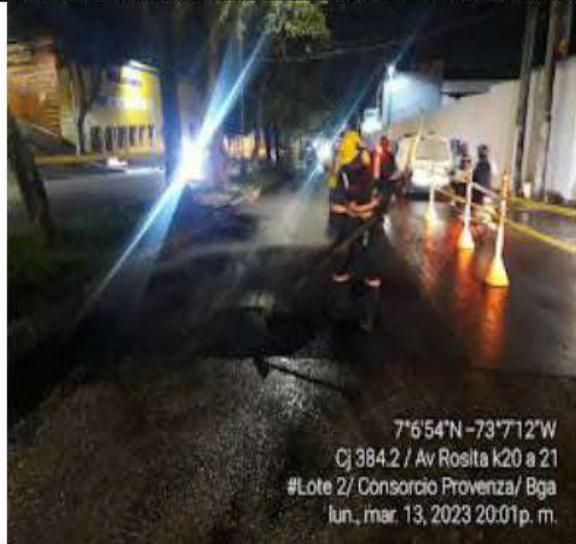
| <p><b>Descripción: Riego de imprimación CRL-40 e instalación de pavimento</b></p> | |

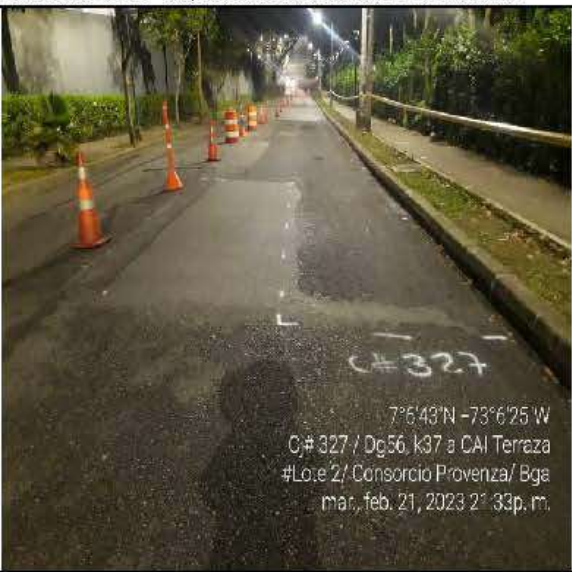
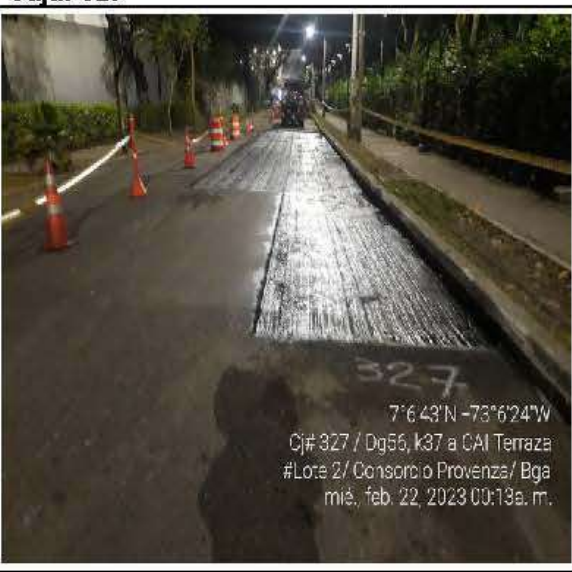
| <p><b>Descripción: Demarcación caja, fresado y Riego de Imprimación CRL-40</b></p> | |

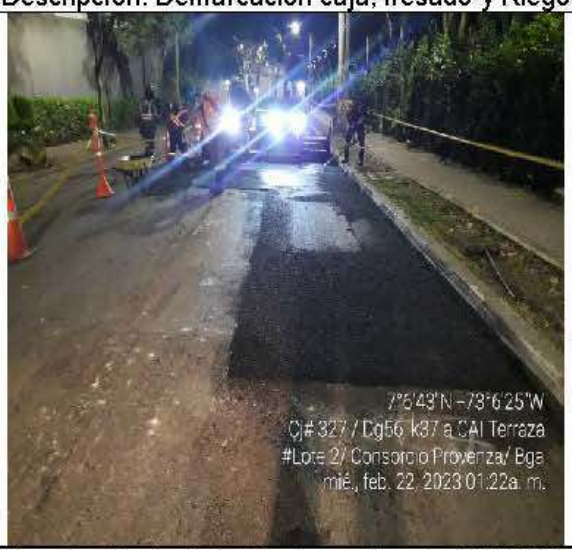
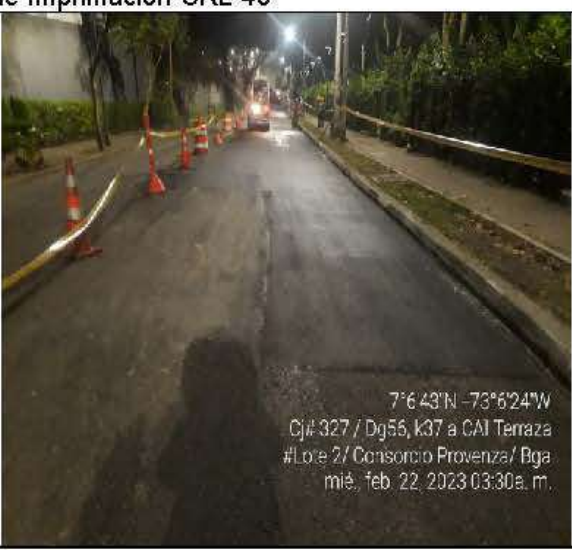
| <p><b>Descripción: Instalación de pavimento MDC-19</b></p> | |

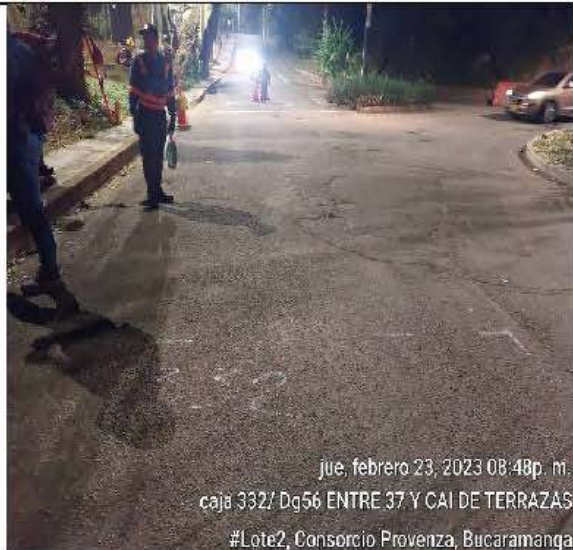
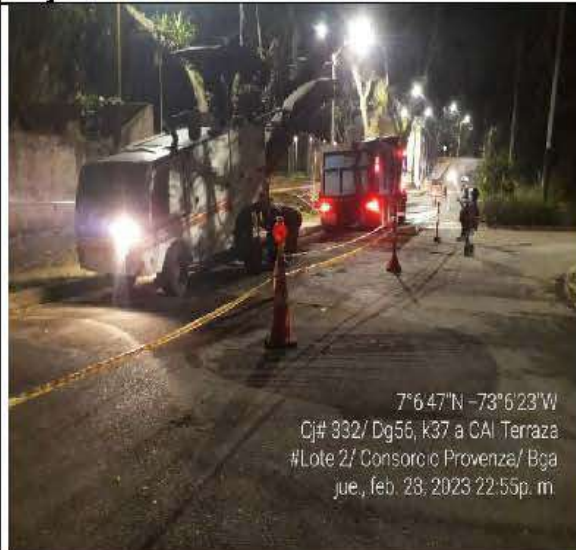
### Caja 332

### Descripción: Demarcación caja, fresado

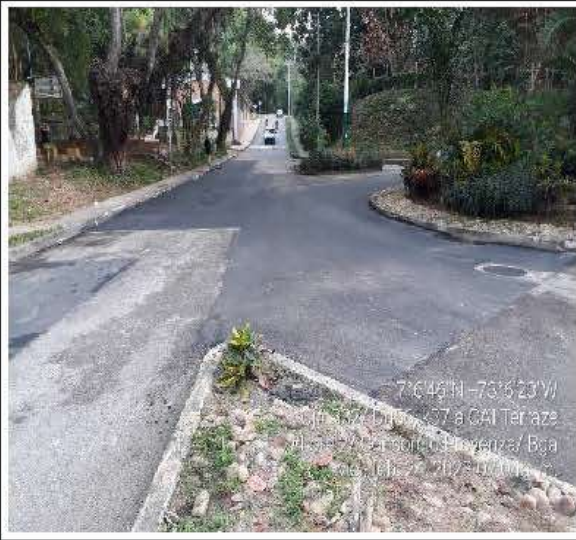
### Descripción: Riego de Imprimación CRL-40 y Instalación de pavimento MDC-19

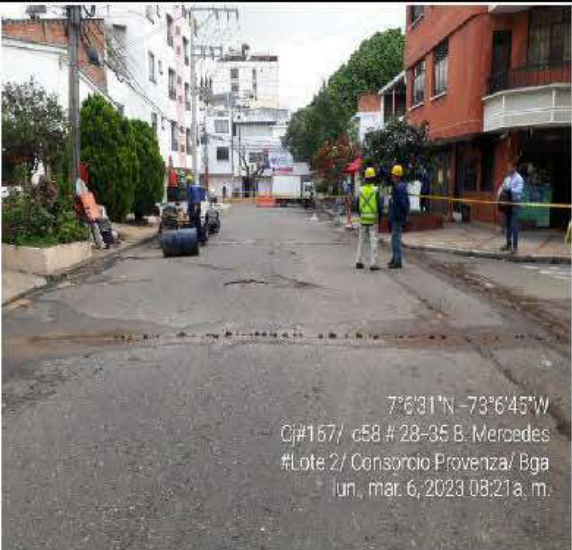
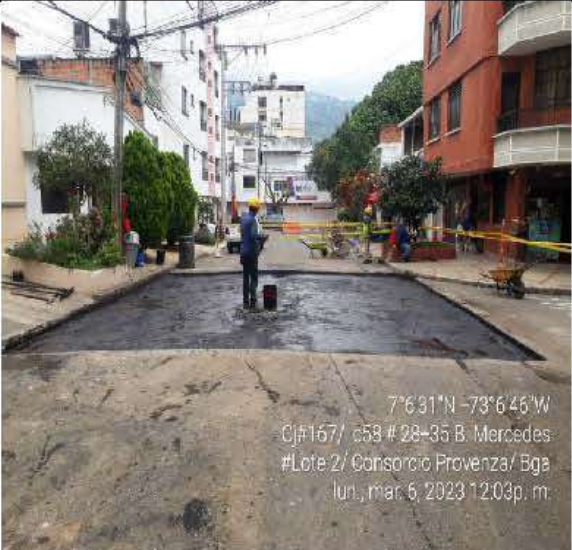
| <p><b>Descripción: Demarcación caja, excavación y riego de Imprimación CRL-40</b></p> | |

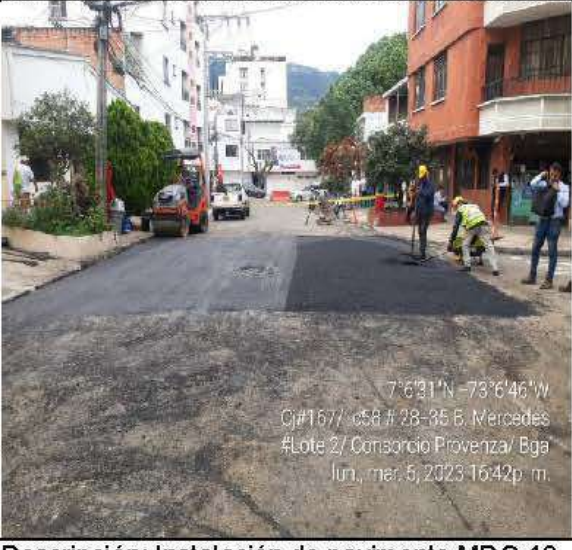
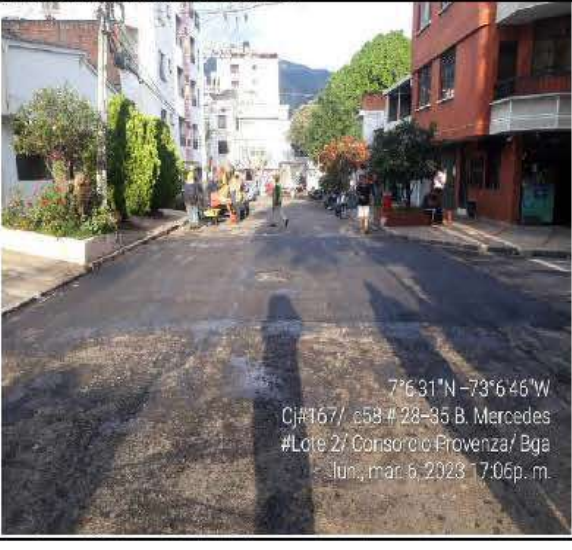
| <p><b>Descripción: Instalación de pavimento MDC-19</b></p> | |

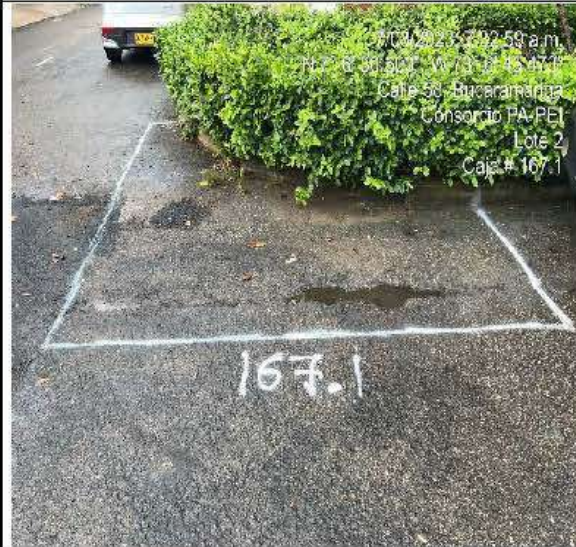
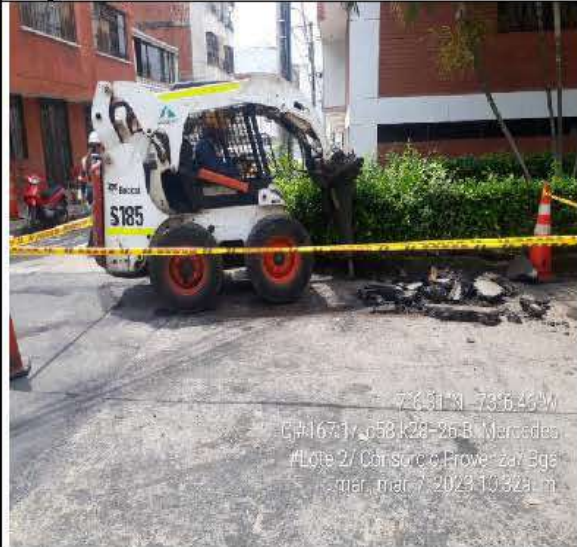
**Caja 167,1**

**Descripción: Demarcación caja, excavación**

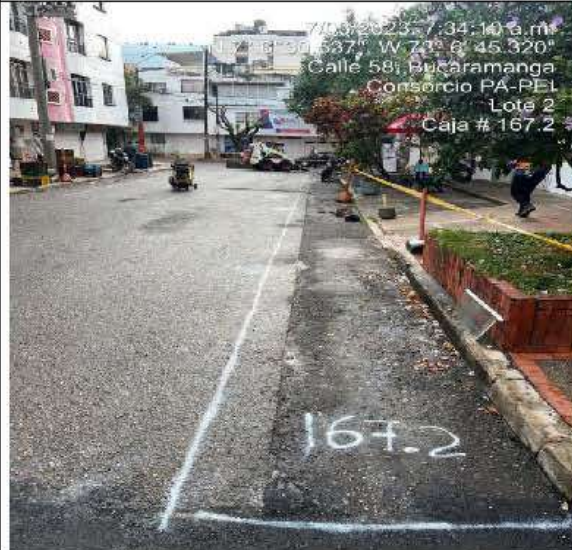
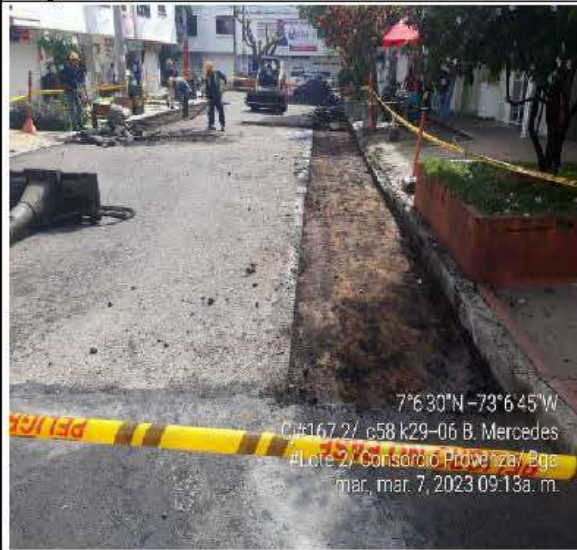
### Caja 167,2

Descripción: Demarcación caja, excavación

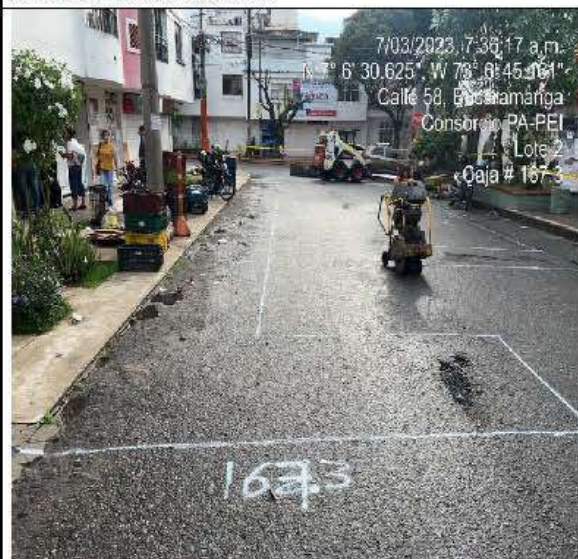
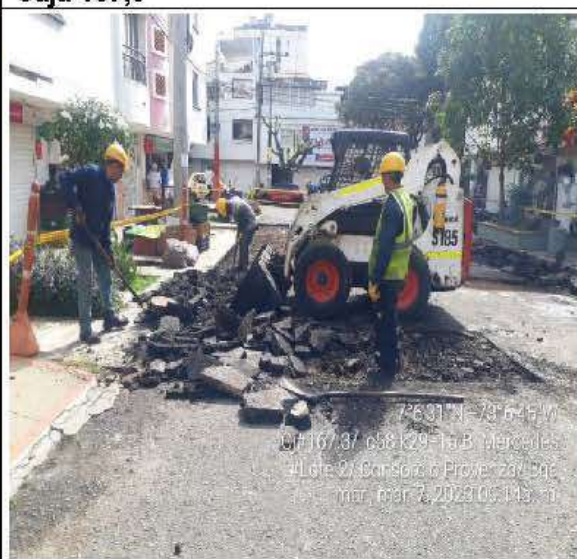
### Caja 167,3

Descripción: Demarcación caja, excavación

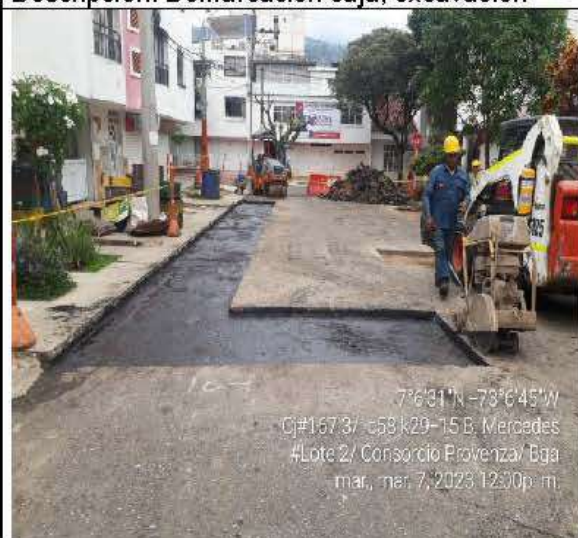
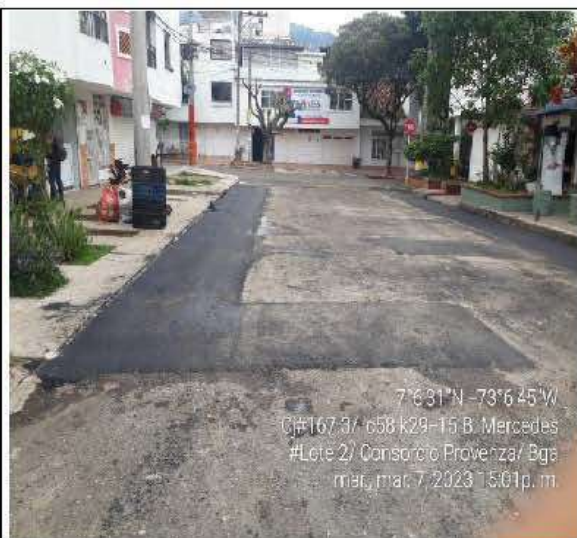
Descripción: Riego de Imprimación CRL-40 y instalación de pavimento MDC-19

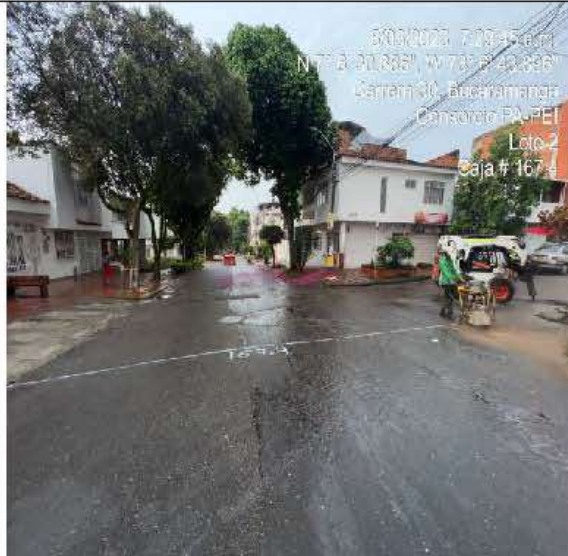
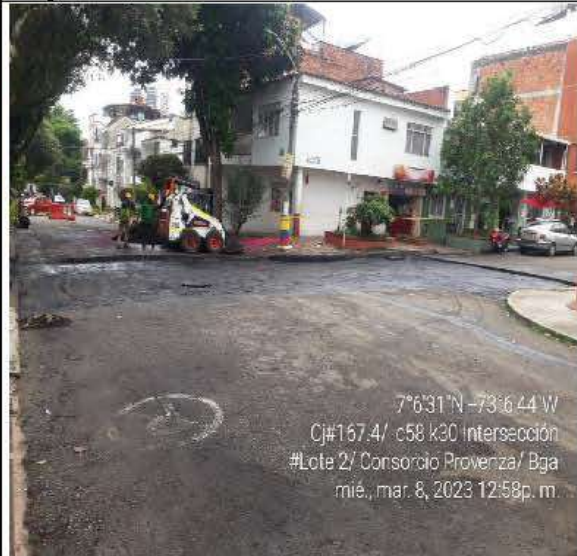
Caja 167,4

Descripción: Demarcación caja, excavación

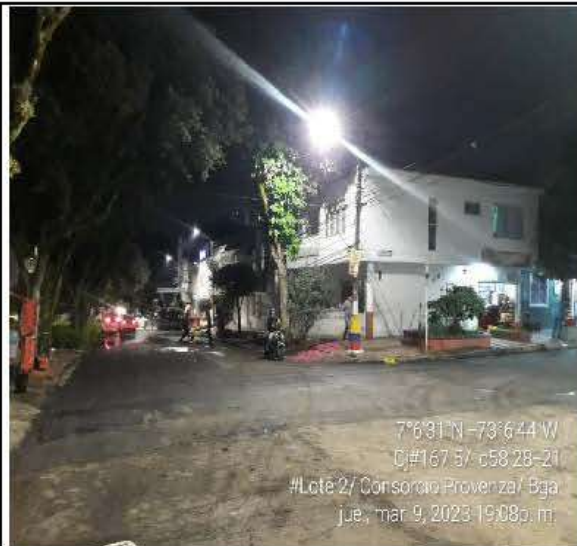
Descripción: Riego de Imprimación CRL-40 y instalación de pavimento MDC-19

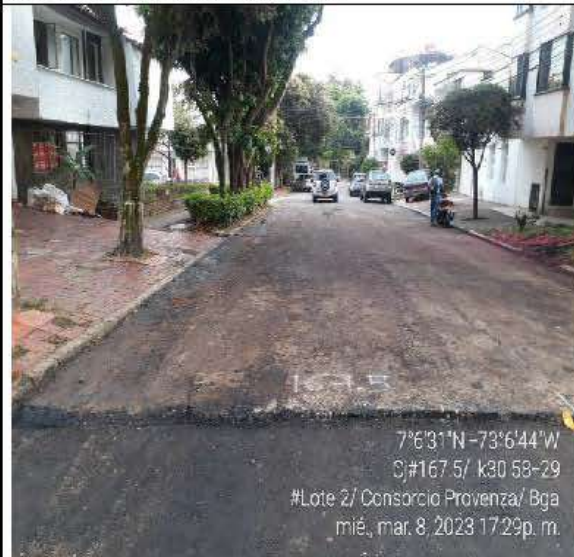
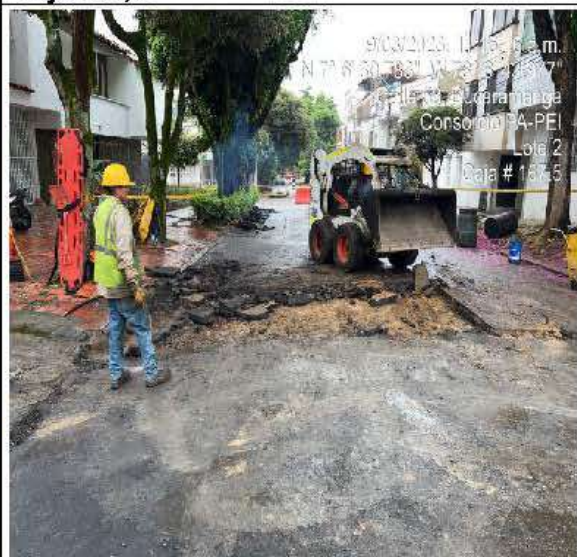
Caja 167,5

Descripción: Demarcación caja, excavación

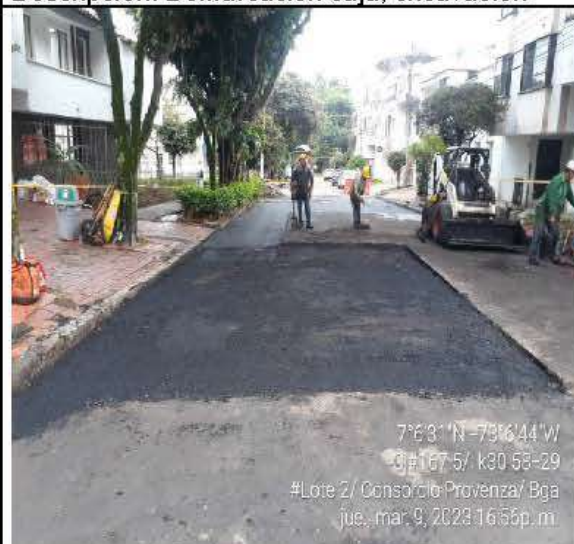
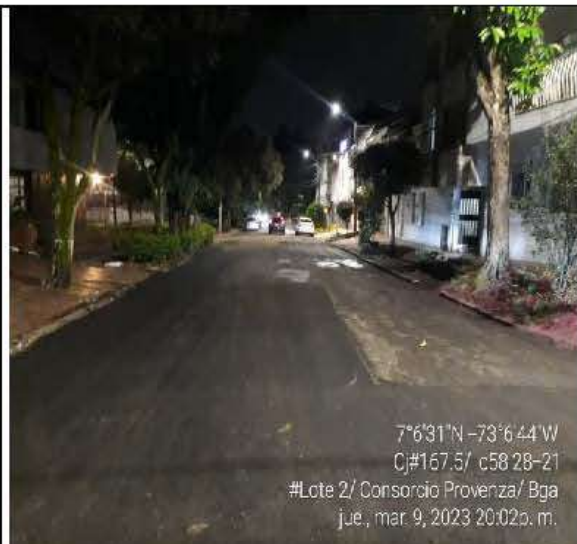
Descripción: Riego de Imprimación CRL-40 y instalación de pavimento MDC-19

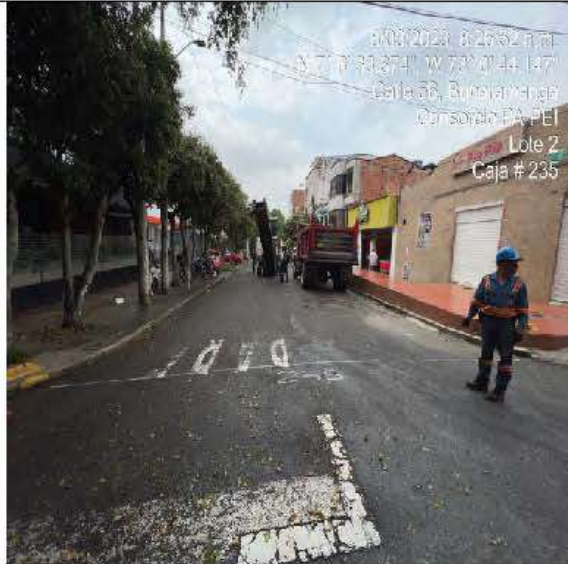
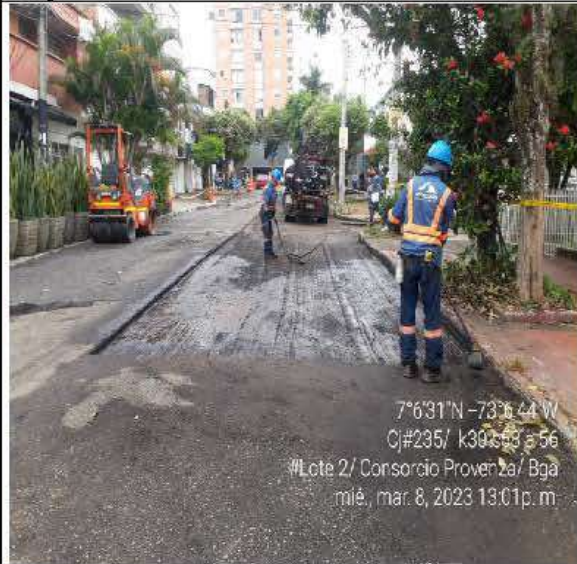
Caja 235

Descripción: Demarcación caja, fresado

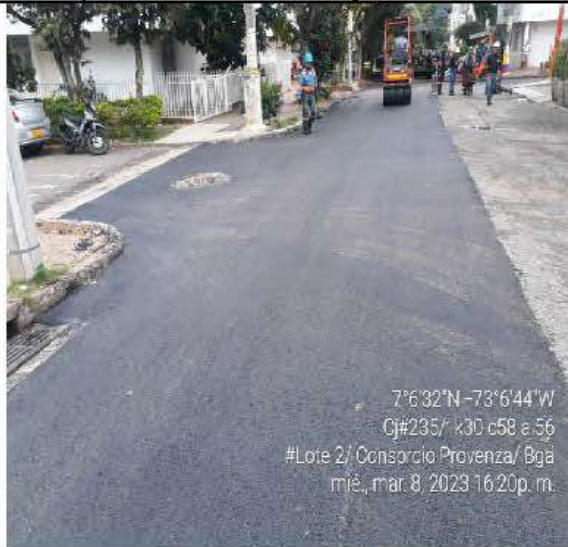
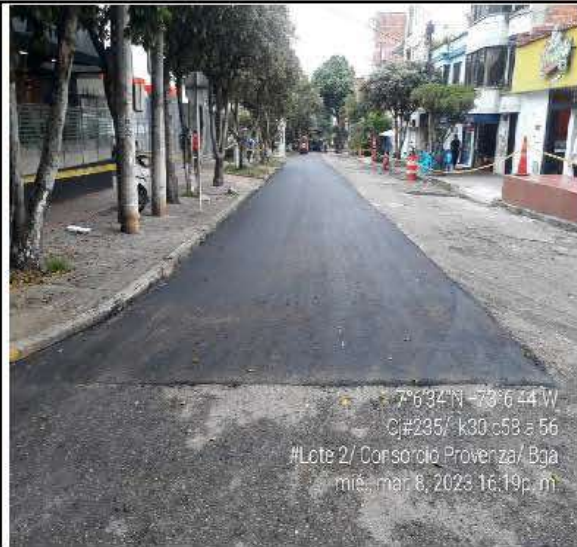
Descripción: Riego de Imprimación CRL-40 y instalación de pavimento MDC-19

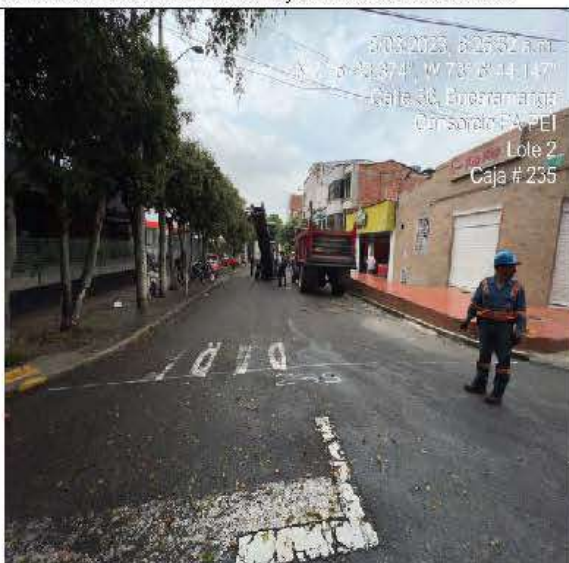
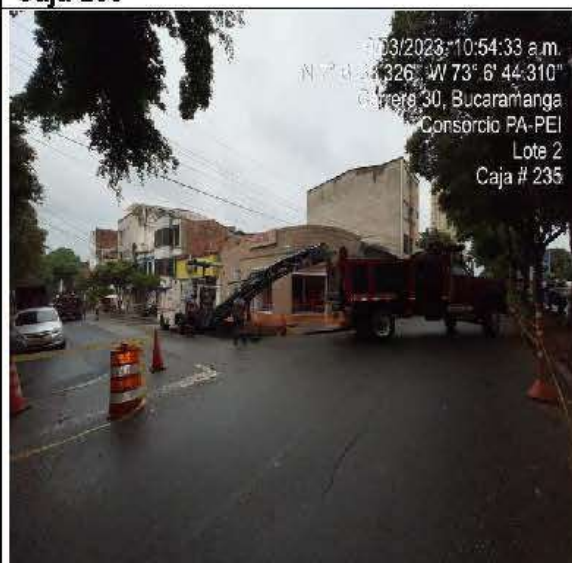
Caja 235

Descripción: Demarcación caja, fresado

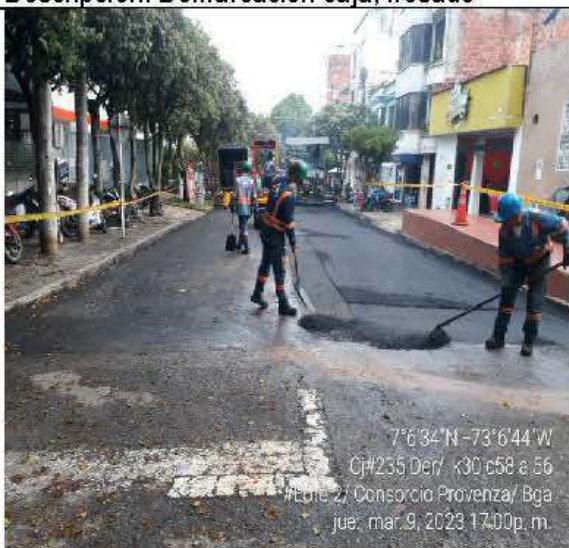
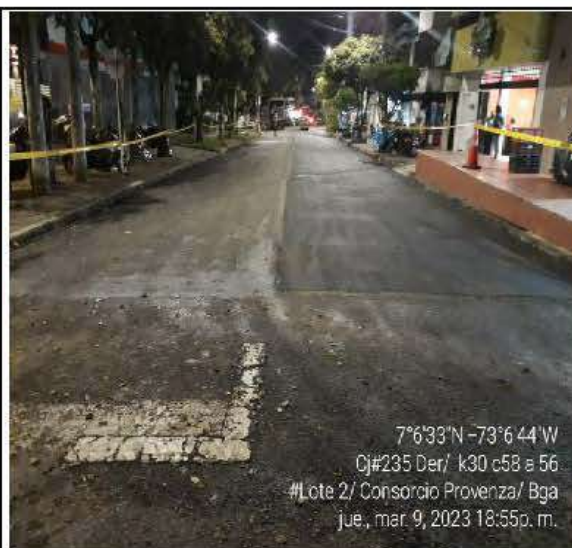
Descripción: Riego de Imprimación CRL-40 y instalación de pavimento MDC-19

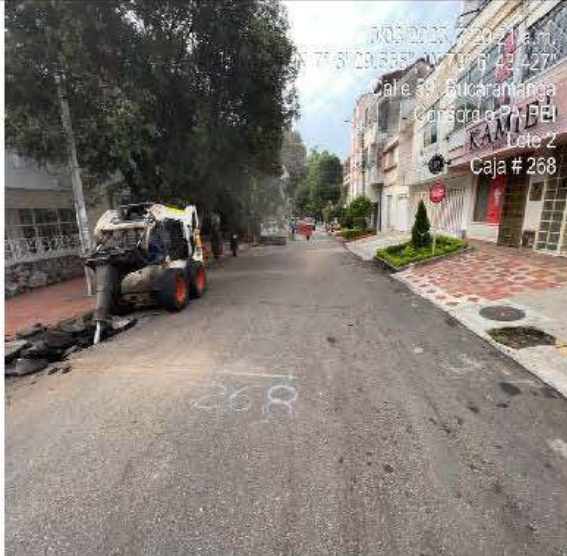
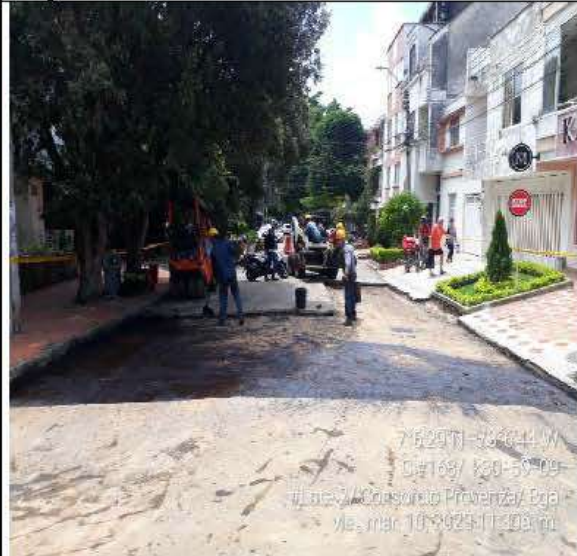
Caja 168

Descripción: Demarcación caja, excavación y riego de Imprimación CRL-40

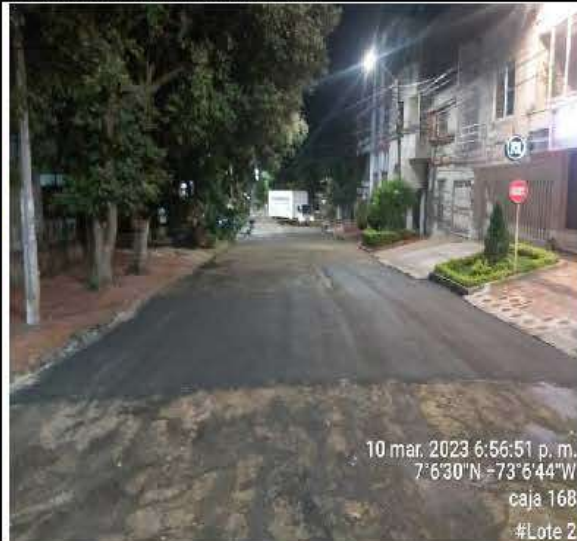
Descripción: Instalación de pavimento MDC-19

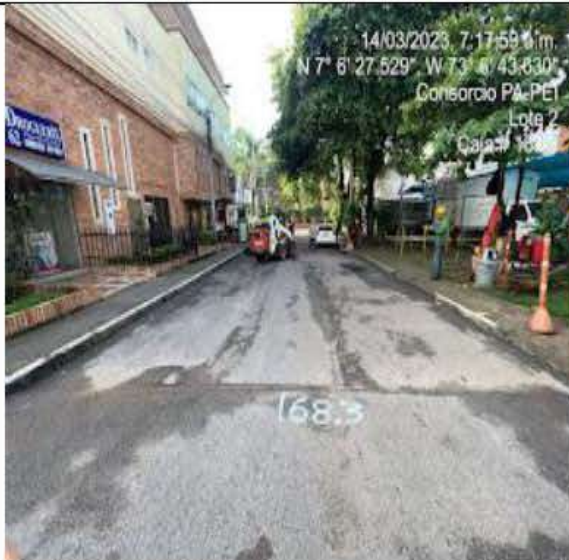
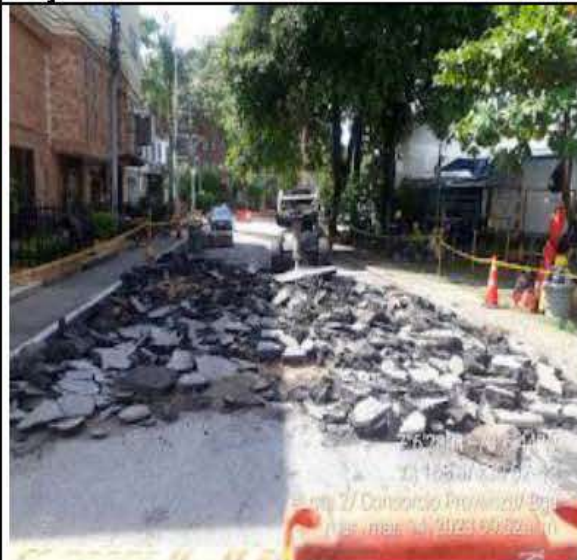
**Caja 168.3**

Descripción: Demarcación caja, excavación.

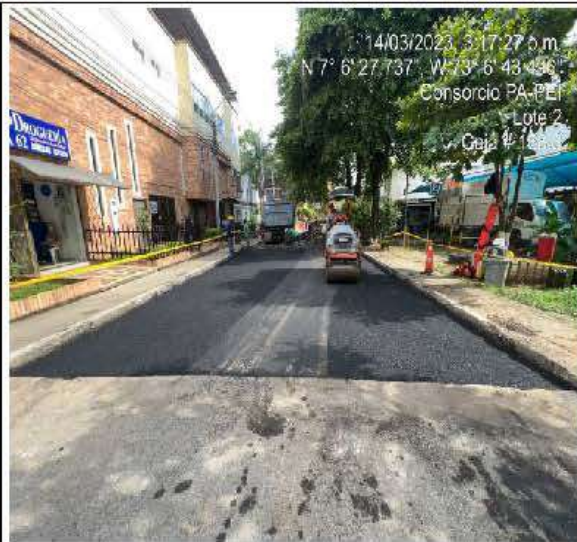
Descripción: Riego de Imprimación CRL-40 e instalación de pavimento MDC-19

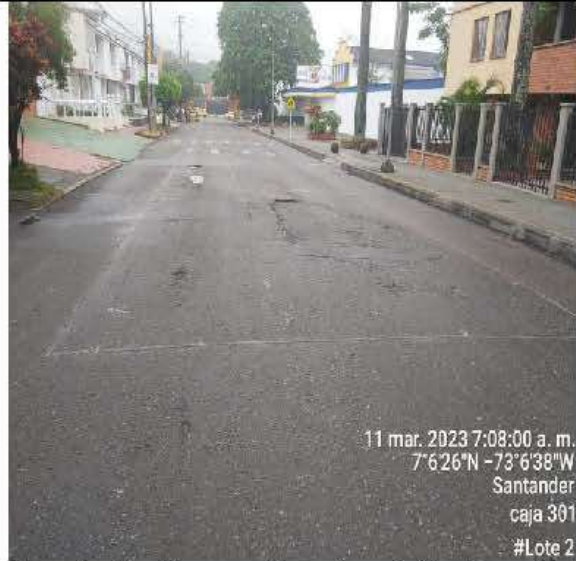
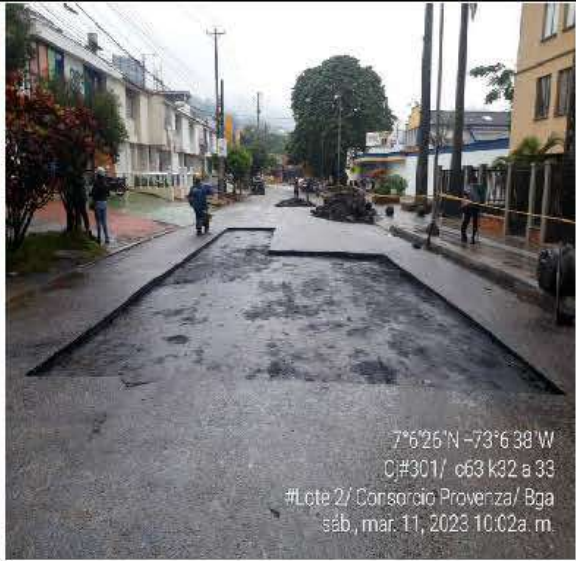
| <p><b>Descripción: Excavación y demolición de pavimento</b></p> | |

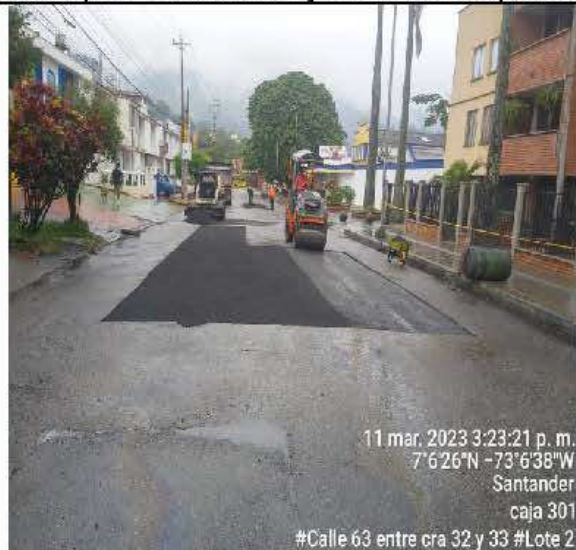
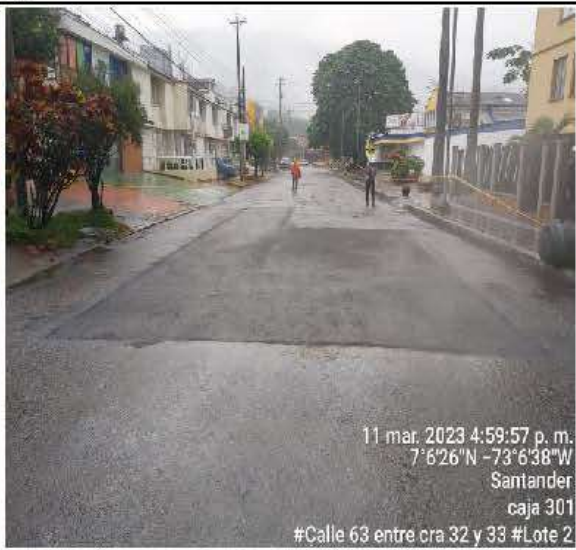
| <p><b>Descripción: Riego de imprimación CRL -40 e instalación de pavimento MDC-19.</b></p> | |

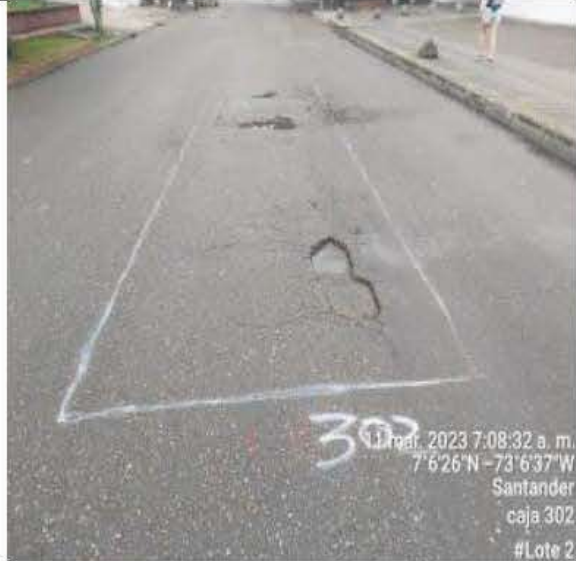
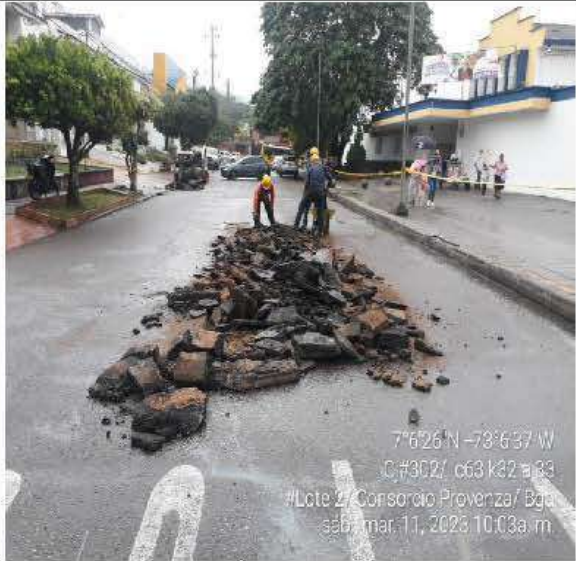
| <p><b>Descripción: Excavación y demolición de pavimento</b></p> | |

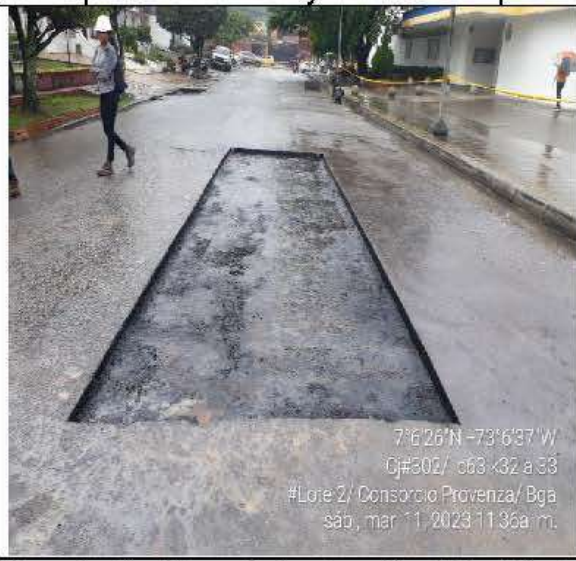
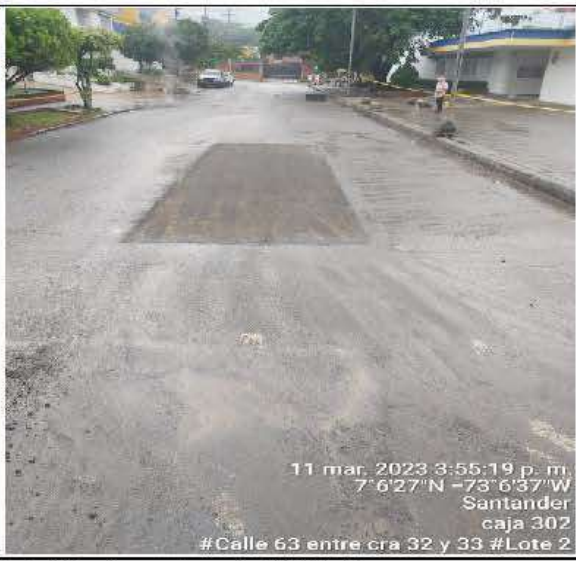
| <p><b>Descripción: Riego de imprimación CRL -40 e instalación de pavimento MDC-19</b></p> | |

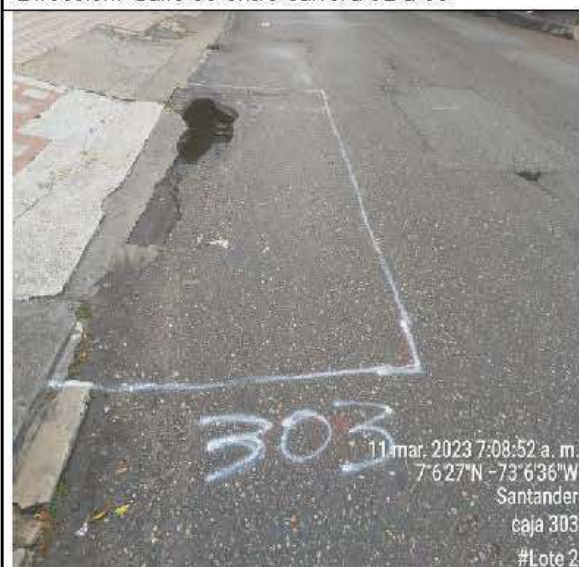
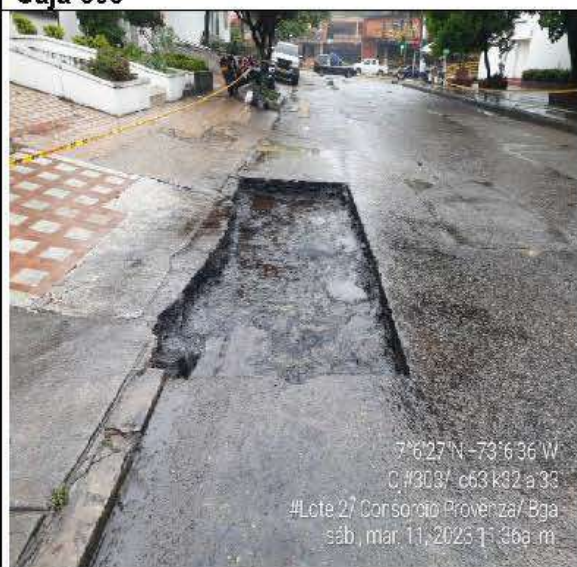
**Caja 303**

**Descripción: Excavación, demolición de pavimento y riego de imprimación CRL -40**

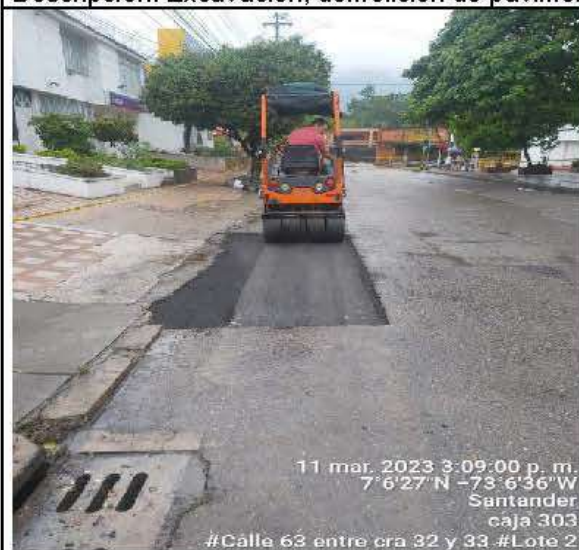
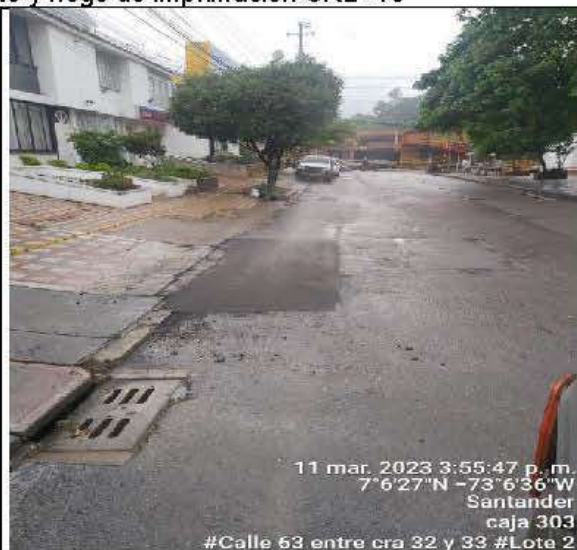
**Descripción: Instalación de pavimento MDC-19**
