## DIAGNOSTICO GENERAL

**REFERENCIA: ESTUDIO DE LA INFRAESTRUCTURA DE LA INSTITUCION EDUCATIVA MANO DE DIOS EN EL MUNICIPIO DE SINCELEJO**

**ASUNTO: INFORME TÉCNICO DEL ESTADO ACTUAL DE HABITABILIDAD DE LA INSTITUCION EDUCATIVA MANO DE DIOS.**

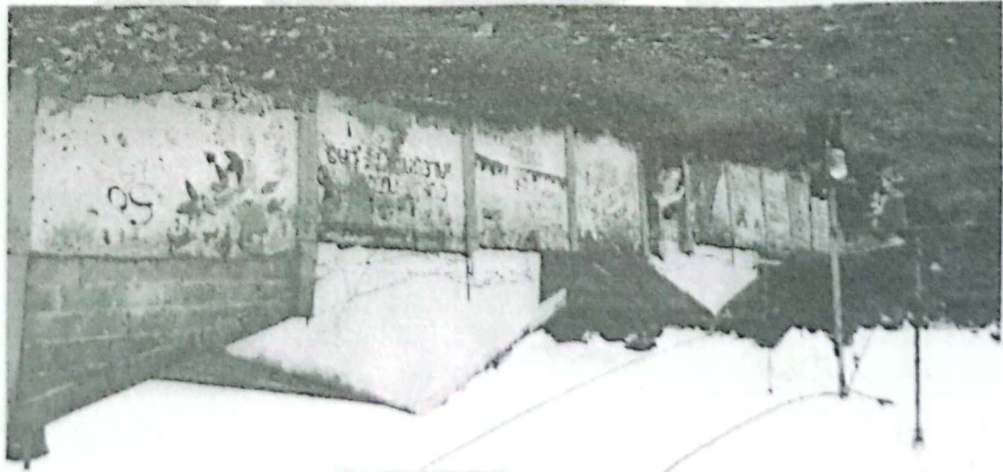
Acceso a la institución educativa mano de dios

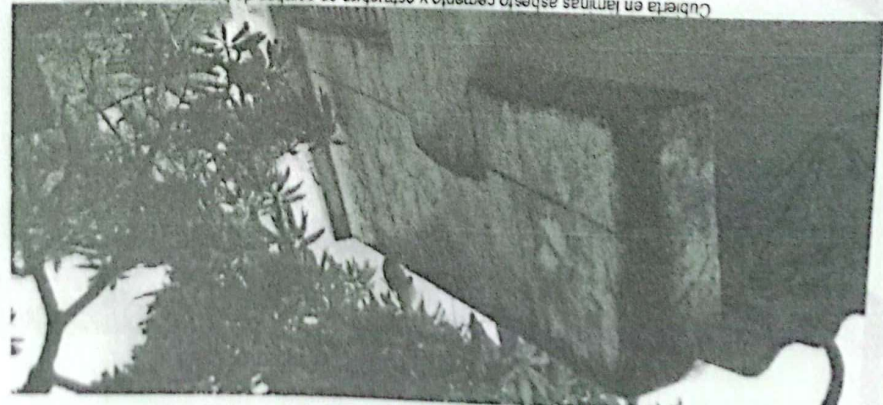
| DESCRIPCION | ESTADO | MATERIAL | COMENTARIOS |
|---|---|---|---|
| CUBIERTA | regular | láminas de asbesto cemento y estructura metálica en perfiles de acero | La cubierta se encuentra en regular estado, presentando rotura en sus laminas por efecto de piedras lanzadas desde el exterior.<br>La estructura o cerchas metálicas de soporte para la cubierta se encuentran en regular estado falta de mantenimiento<br>La estructura metálica de soporte a la cubierta ubicada en el comedor y salón de reuniones se encuentra en buen estado falta mantenimiento |

Cubierta en laminas asbesto cemento y estructura en cercas de hierro

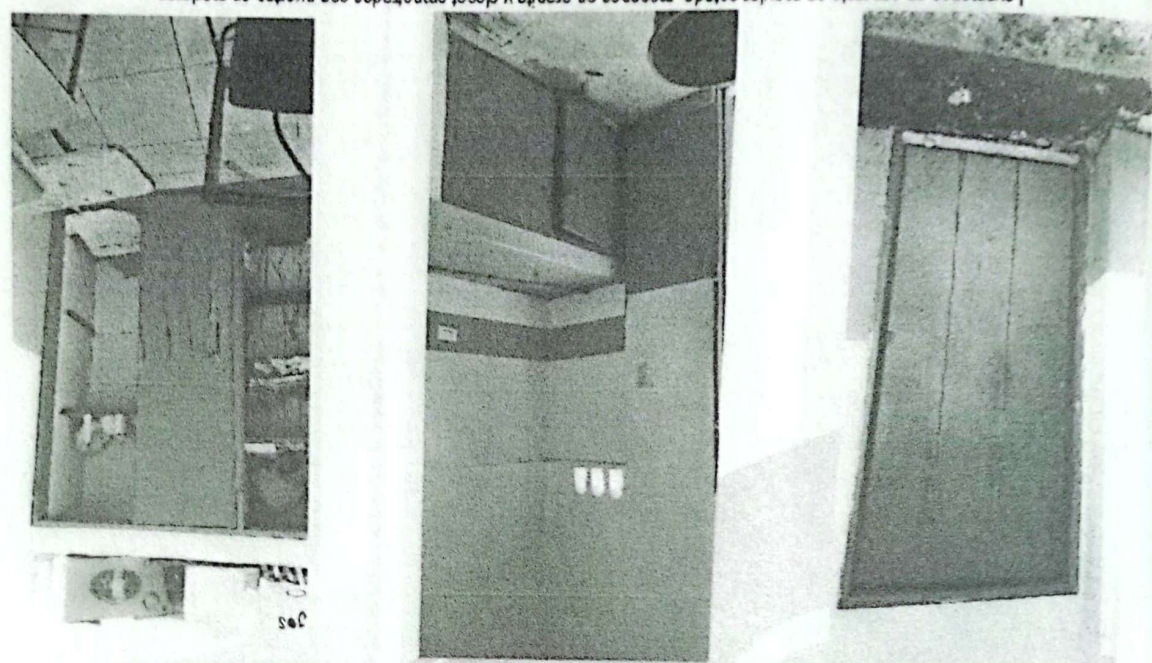
Lavamanos en concreto en regular estado, mesones en granito y closet empotrados con puertas en maderas.

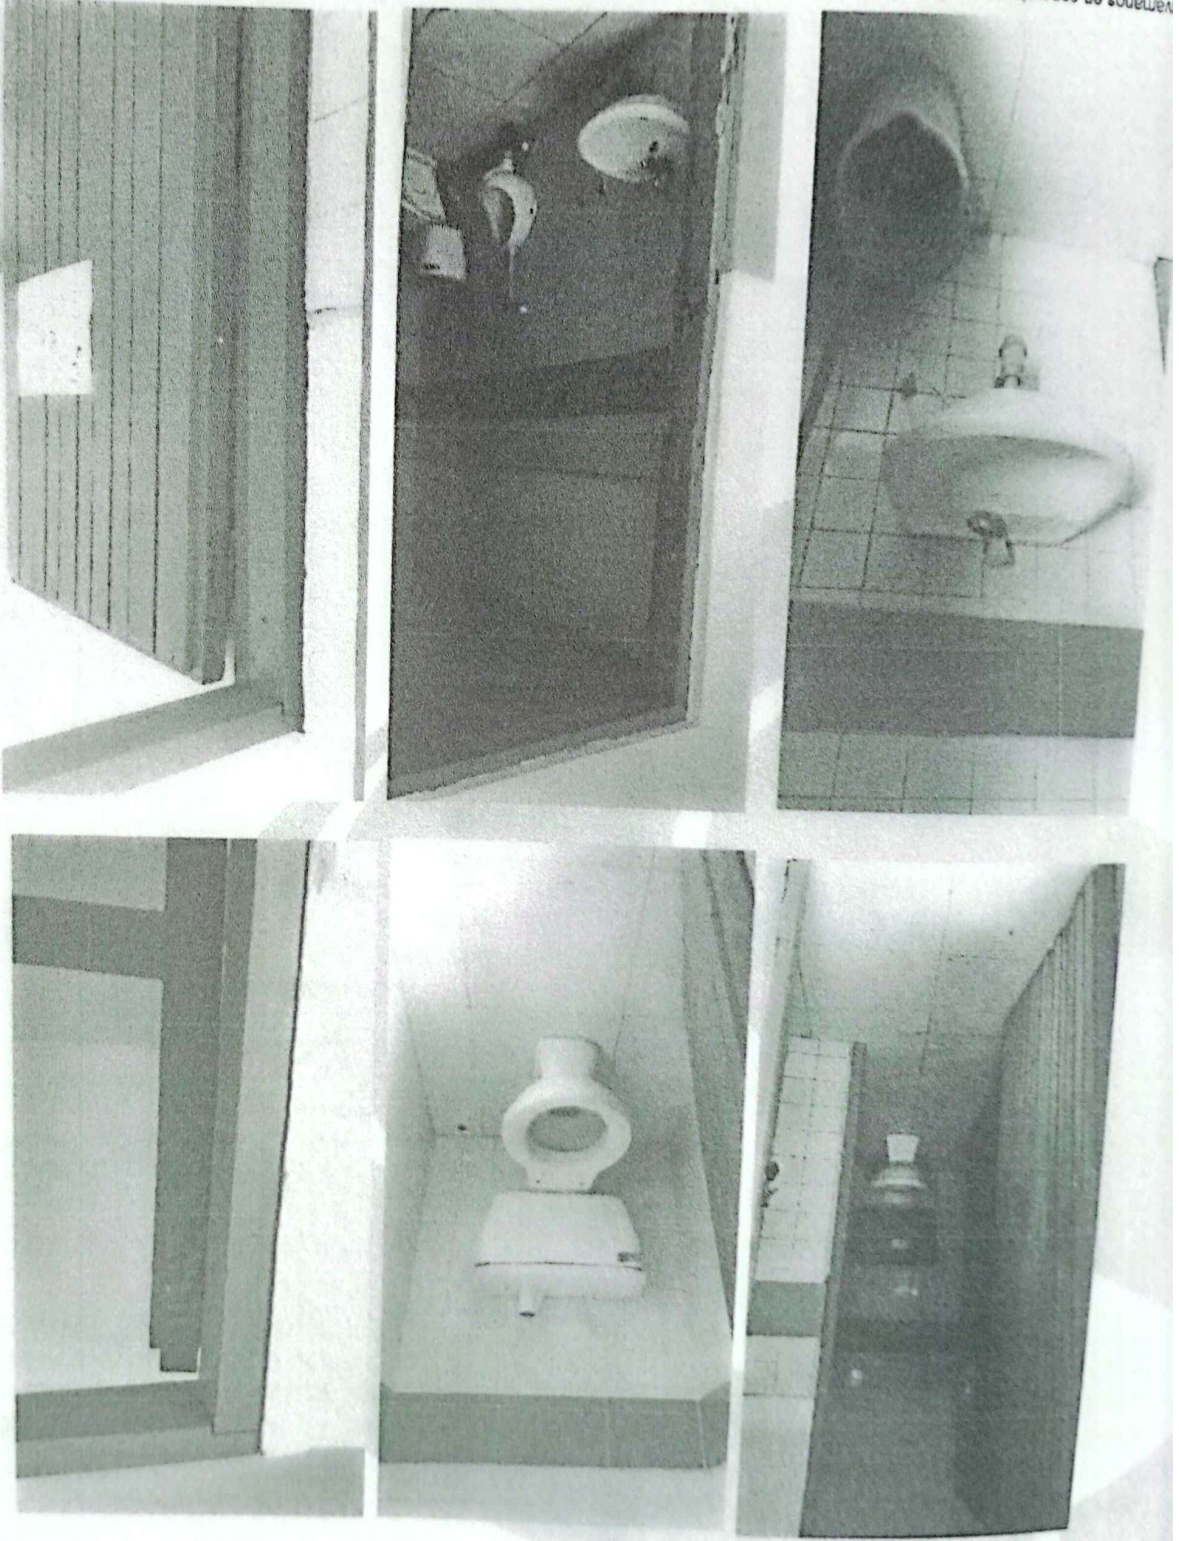
Varios en concreto en regular estado, mesones en granito y closet empotrados con puertas en maderas
