| Cód. FO-GECO-006 | Formato<br>FO-GECO- Informe Parcial de Supervisión<br>y/o Interventoría | <br> |

**CONTRATO No. 4600094522 DE 2022**  
**PERIODO DE VERIFICACIÓN: De enero 01 al 31 de 2022**  
**FECHA DE ELABORACIÓN DEL INFORME: 21 de abril de 2023**

**OBJETO:** INTERVENTORÍA TÉCNICA, AMBIENTAL, ADMINISTRATIVA, FINANCIERA, CONTABLE Y LEGAL AL CONTRATO DE MANTENIMIENTO Y RENOVACIÓN DE OBRAS ELÉCTRICAS Y ELECTROMECAÑICAS EN LAS SEDES PROPIAS DEL MUNICIPIO

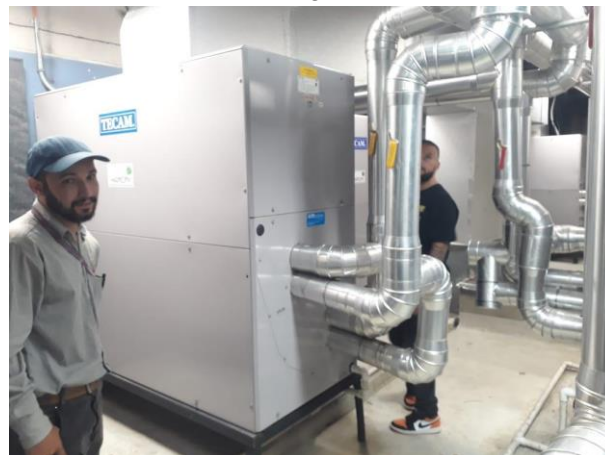
*Imagen N° 15. Mantenimiento preventivo UMAS piso 13*

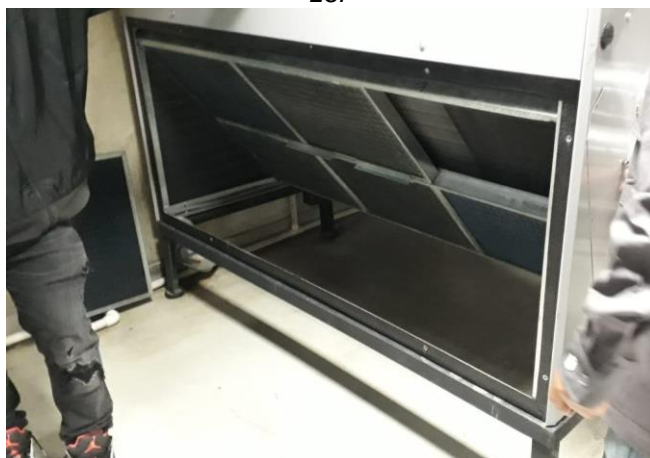
*Imagen N° 16. Mantenimiento preventivo UMAS piso 13.*

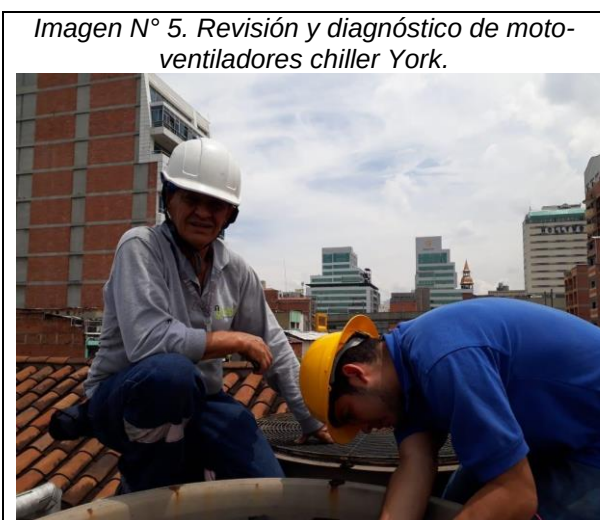
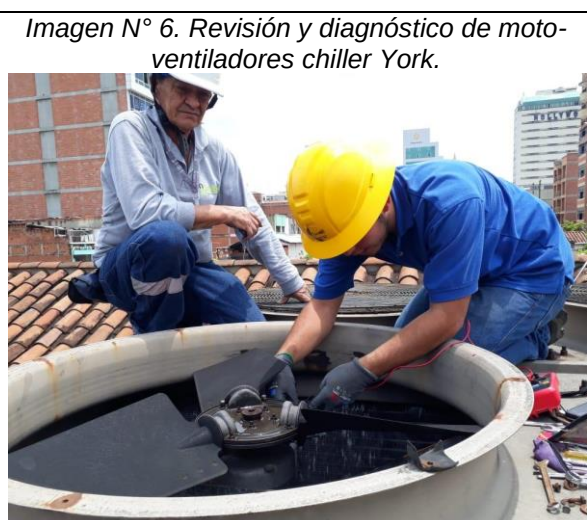
- Se realizó recorrido con los funcionarios de la alcaldía Daniel Germán Gómez, Jeff Valdés Granada (Supervisión), un funcionario del edificio Carré (Ing. Jorge Álzate) y la Interventoría (Inserel LTDA), definiendo zonas de mantenimiento.
- Mantenimiento preventivo de todo el sistema de aire acondicionado y realizar revisión, mantenimiento preventivo y correctivo del Chiller York ubicado en la terraza del edificio.
- Mantenimiento preventivo y correctivo de las diferentes maquinas AA en las oficinas de la sede.
- Se realizo inspección visual del tablero eléctrico del sistema de bombeo y el conjunto de compresores, para la corrección de errores que presenta el panel.

**Nota:** Debido al estado en que se encontró el chiller York de 80 TR, se le reitero a los Residentes Mecánico, Eléctrico y al coordinador del personal técnico del aire acondicionado de Insol SAS (Milton Sierra); que debido al estado de este sistema; se les va a exigir por parte de la Interventoría del contrato (Inserel LTDA) traer personal técnico capacitado, certificado e idóneo, para la intervención eficiente y eficaz de este tipo de sistemas de aire acondicionado.

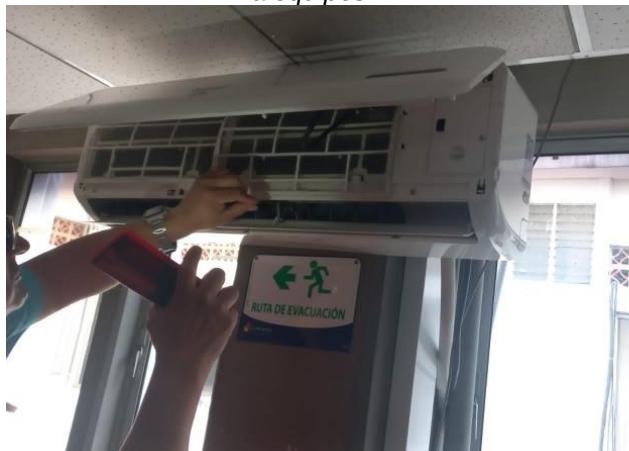
*Imagen N° 9. Revisión de mantenimiento realizado a equipos.*

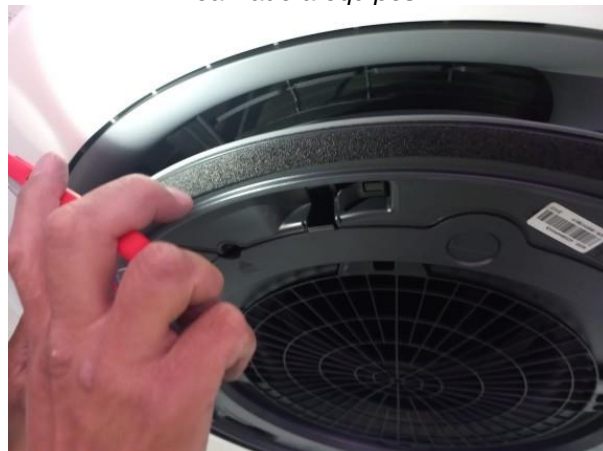
*Imagen N° 10. Revisión de mantenimiento realizado a equipos.*

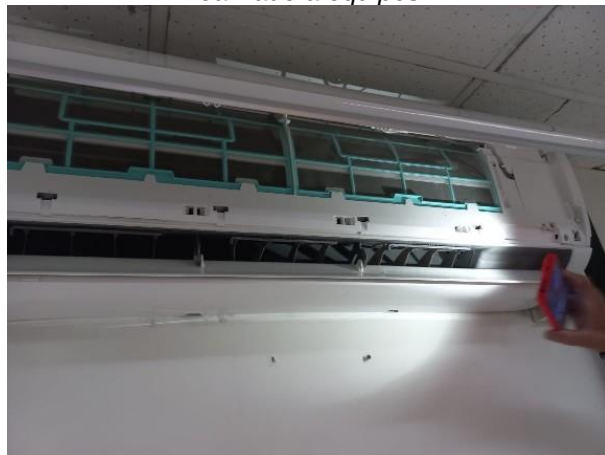
*Imagen N° 11. Revisión de mantenimiento realizado a equipos.*

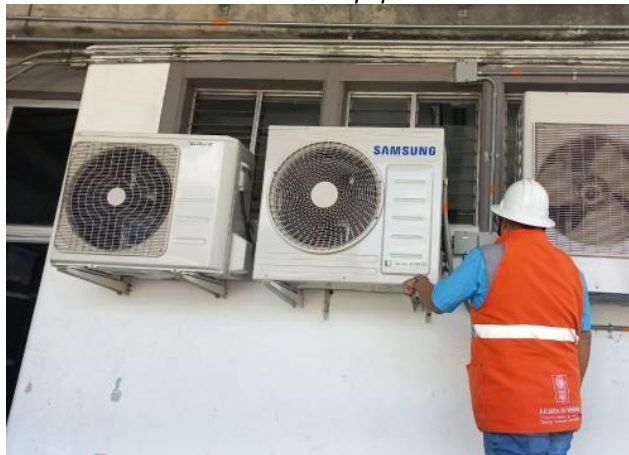
*Imagen N° 13. Revisión de mantenimiento realizado a equipos.*

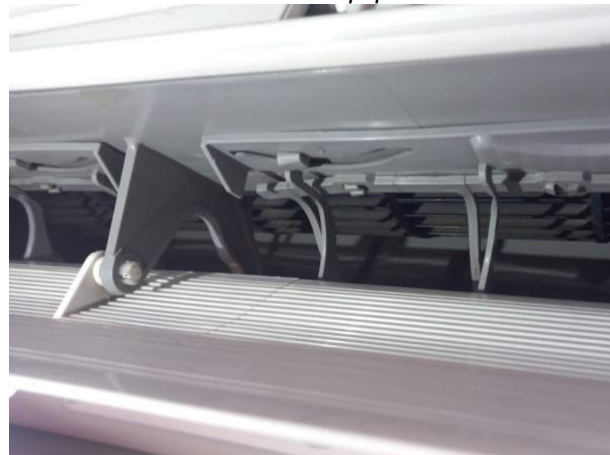
*Imagen N° 14. Revisión de mantenimiento realizado a equipos.*

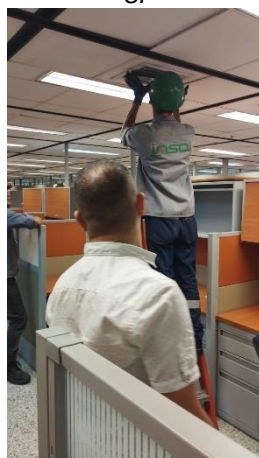
*Imagen N° 145. Revisión fugas ductería piso 8.*

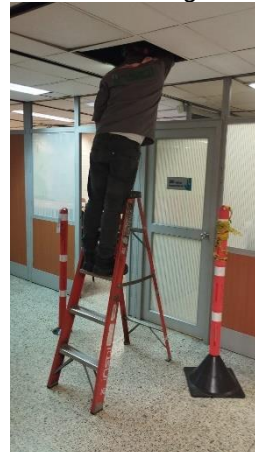
*Imagen N° 146. Revisión fugas ductería piso 8.*

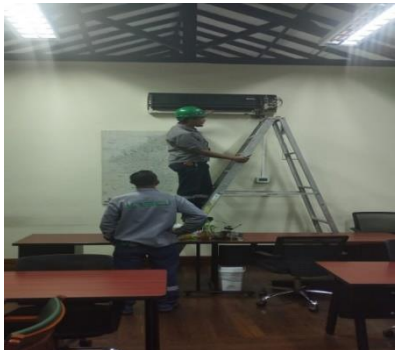
| <p><i>Imagen N° 211. Mtto Preventivo Equipos AA Edificio Carré.</i></p> | <p><i>Imagen N° 212. Mtto Preventivo Equipos AA Edificio Carré.</i></p> |

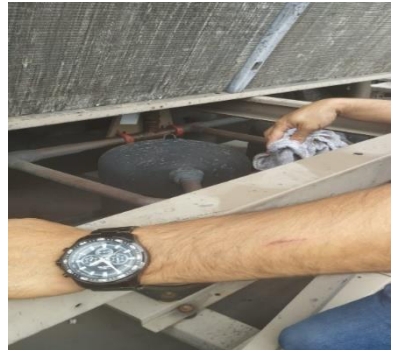
| <p><i>Imagen N° 213. Detección Fuga Chiller York – Edificio Carré.</i></p> | <p><i>Imagen N° 214. Mtto Preventivo Uma 3er Piso Edificio Carré.</i></p> |
