### FORMATO DE SEGUIMIENTO- CAMIONES Y MATERIAL DE SEÑALIZACIÓN

| DIA: | 25 | MES: | 9 | AÑO: | 2022 | CORREDOR/PROGRAMA ESPECIAL/SERVICIO: | SUR 3 - CALLE 17 SUR Y CALLE 39 SUR - ZONA 1 | NOMBRE DEL ENCARGADO: | LAURA ALEJANDRA BAYONA CLAVIJO | | | |

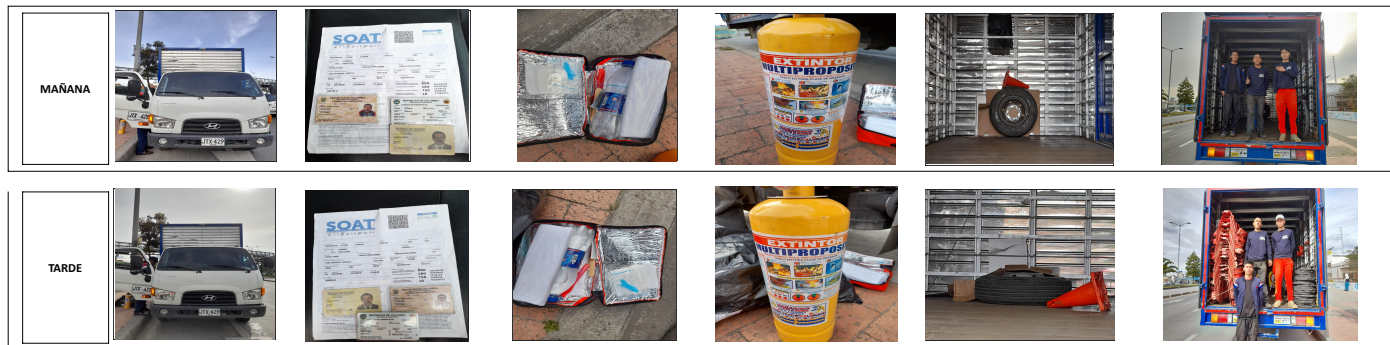
#### REGISTRO FOTOGRÁFICO

LOS OPERARIOS DAVID PALENCIA CON CÉDULA 1.022.435.020, BRAYAN MALAVER CON CÉDULA 1.001.288.169 Y BRAYAN ESPITIA CON CÉDULA 1.005.838.839 NO PORTAN REFLECTIVOS EN LA MAÑANA. EL OPERARIO BRAYAN MALAVER CON CÉDULA 1.001.288.169 NO PORTA UNIFORME NI EN LA MAÑANA NI EN LA TARDE. EL CAMIÓN TIENE CONO DE SEÑALIZACIÓN, SIN EMBARGO NO HACE USO DEL MISMO TANTO EN LA MAÑANA COMO EN LA TARDE. NO SE EVIDENCIARON COBUJAS PARA PROTEGER EL MATERIAL TANTO EN LA MAÑANA COMO EN LA TARDE.

Observaciones adicionales SE EVIDENCIA QUE HIZO FALTA UNA VALLA DE CERRAMIENTO EN LA CALLE 17 SUR CON CARRERA 30 DESDE LA MAÑANA, ESTO DEBIDO A QUE NO SE CARGÓ EN BOGODA.
