## LISTADO DE VISITAS 2023

ACTA DE VISITA TÉCNICA

## VALORACIÓN TÉCNICA No. 23-025

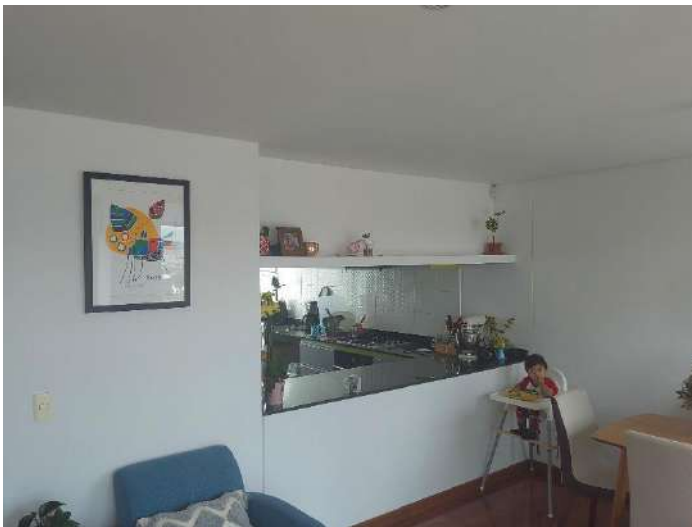
#### FOTO # 1

**1. 2. Dry Wall:** Se verifico el estado actual de las láminas de Dry wall instaladas sobre el mesón de la cocina encontrando que a la fecha no se presentan afectaciones en la instalación ni en los acabos de los muros, ***por ese motivo el hecho no persiste.***

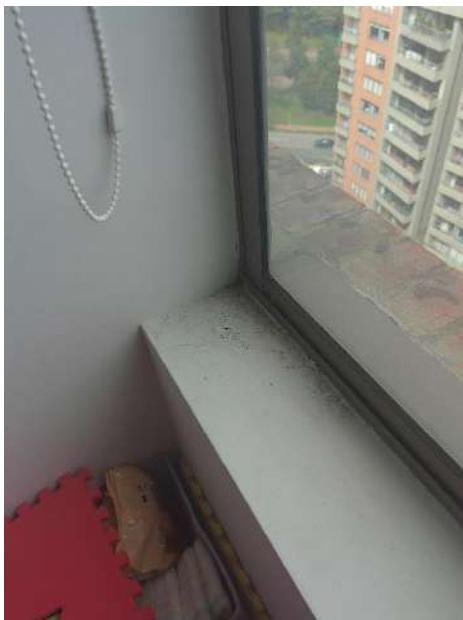
#### FOTO # 1

2. **3. Humedades en el marco de las ventanas:** De acuerdo con la información suministrada por la propietaria anterior el enajenador no adelanto los trabajos de reparación de las humedades en las ventanas, al momento de la vista se evidencio que en los marcos de las ventanas presentaron humedades los cuales deterioraron el acabado de estos, a la fecha no hay evidencia de humedad sin embargo la pintura y el acabado del vano del marco del muro se encuentran deteriorados. Por el tiempo transcurrido desde la entrega de la edificación y por los trabajos que se vienen adelantado en la copropiedad relacionados a la impermeabilización de las fachadas el arreglo de los muros debe ser tratado como mantenimiento propio de la edificación y del apartamento, por lo expuesto anteriormente ***por ese motivo el hecho no persiste.***

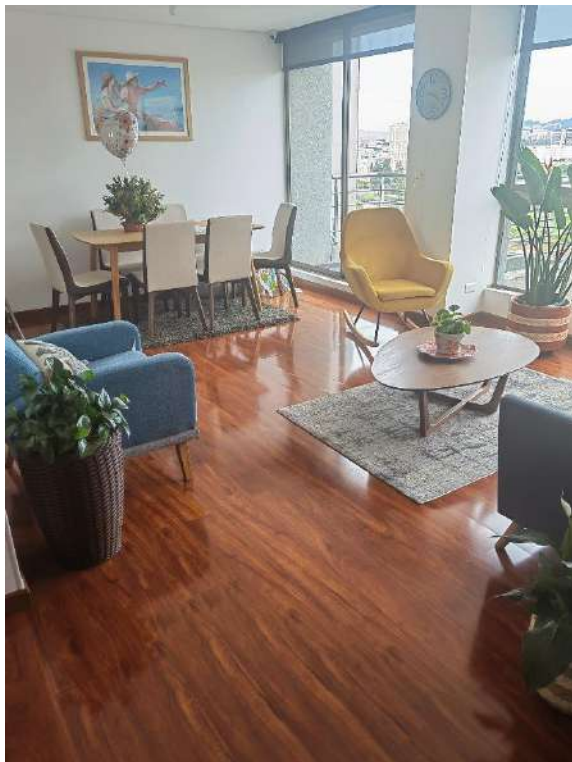
FOTO # 1

4. **8. Pisos de Madera:** En relación con el piso en madera del apartamento, este según lo informado por la propietaria anterior fue remplazado en su totalidad por parte del enajenador según lo en la visita se verifico que el piso se encuentra en buen estado por lo cual ***por ese motivo el hecho no persiste.***

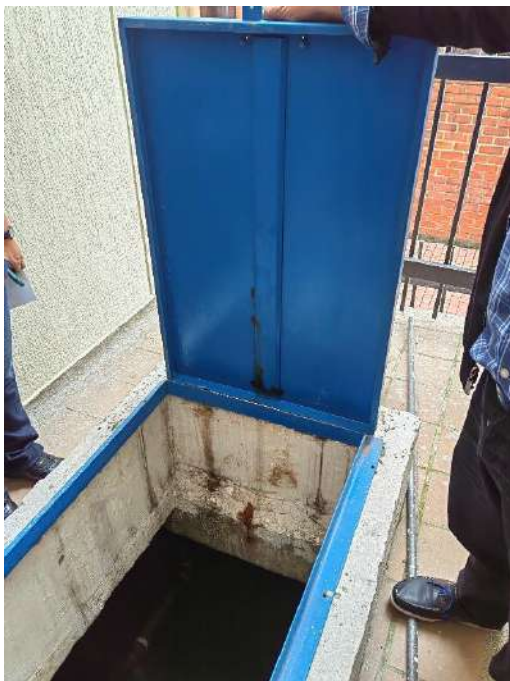
**FOTO # 1**

En la queja inicial se registraron los inconvenientes que se presentaron por las deficiencias técnicas del numeral 2. *tanque de agua*, entre la fallas encontradas estaban la presencia de fisuras en los muros del tanque de almacenamiento, presencia de musgo y material vegetal en los muros del tanque, escalera metálica en mal estado y en contacto con el agua, la tapa del tanque se encuentra deteriorada y a la intemperie. Estas deficiencias fueron juzgadas y sancionadas mediante la resolución N° 1178 del 10 de mayo de 2016.

Al momento de la visita el administrador del conjunto informo que a la fecha de la vista el enajenador no ha adelantado ninguno de los trabajos descritos en la resolución y que por el contrario la copropiedad ha tenido que adelantar trabajos tendiente a dar soluciones a los graves problemas que se presentan con el tanque del agua, entre los trabajos adelantados están las reparaciones de las fisuras y la impermeabilización del foso, el retiro de la escalera de acceso por el alto deterioro que se presentaba en el elemento y se adelanto el mantenimiento de los equipos de bombeo.

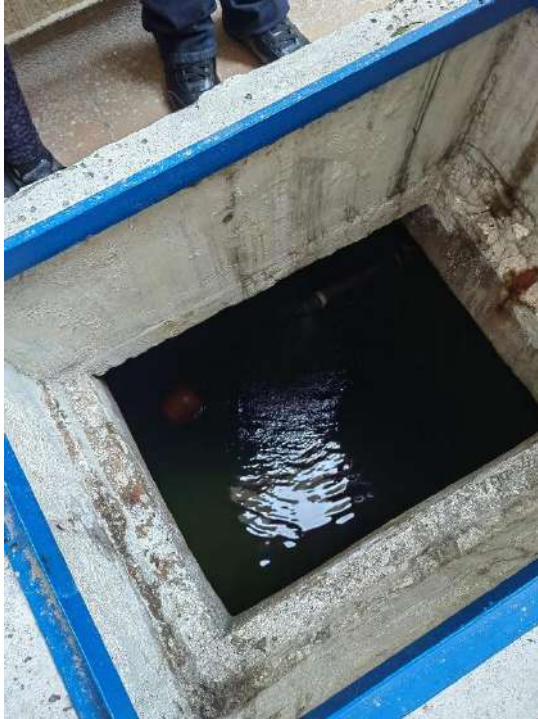
FOTO # 3

Las acciones adelantadas por la administración limitan la responsabilidad del enajenador en lo referente a los trabajos adelantados, sin embargo, **la deficiencia persiste** ya que los hechos como el daño en la tapa del tanque y el que se encuentra a la intemperie hace que la responsabilidad del enajenador se mantenga ante los hechos no resueltos.
