## DETALLE PUNTO VULNERABLE

| FICHA No. | 1 | Ubicación | PK 249+469 La Dorada Chiriguaná | Agencia Nacional de Infraestructura |

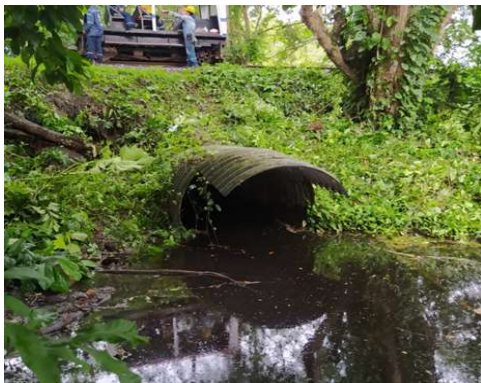
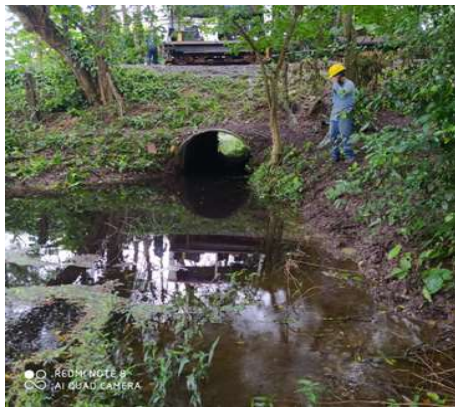
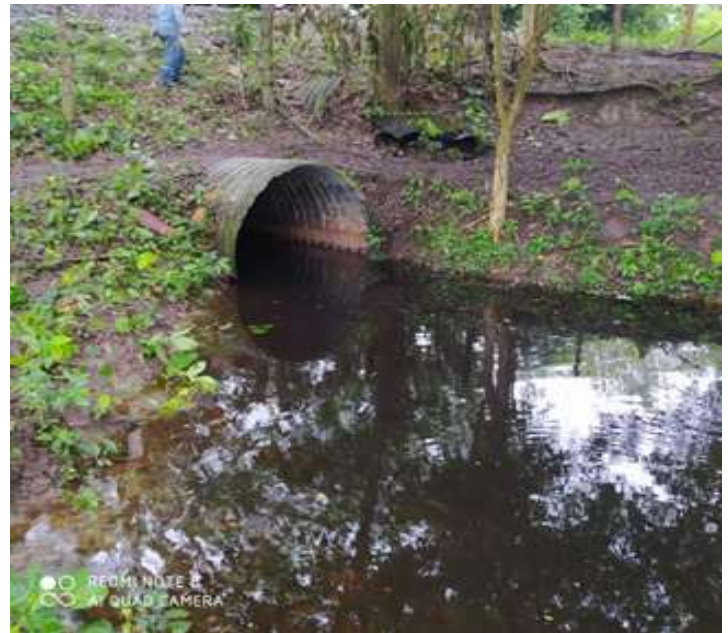
| LOCALIZACIÓN | | AFECTACIÓN |
|---|---|---|
| Sector: | LA MIEL - PUERTO TRIUNFO | Alcantarilla con un tubo de $\phi = 1.80$ m, l = 17 m, altura terraplén = 5.0 m, piso corroído. Sin estructura de cimentación, y carece de las estructuras de encole y descole. |

No se ha ejecutado ninguna actividad

Elaborar estudios y diseños para la solución definitiva del punto . Se sugiere reparar el tubo metálico existente de  $\phi = 1.80$  m con un tubo grp de  $\phi = 1,60$  m, construcción estructuras de encole y descole.

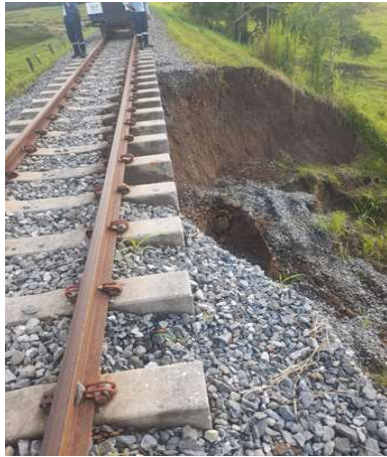
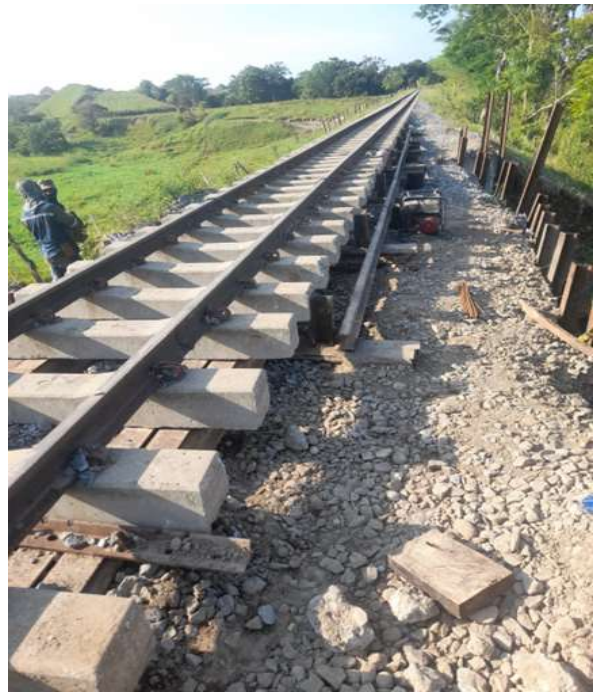
| FICHA No. | 2 | Ubicación | PK261+787 La Dorada Chiriguaná | |

| LOCALIZACIÓN | | AFECTACIÓN |
|---|---|---|
| Sector: | PUERTO TRIUNFO - LA ARGELIA | alcantarilla con un tubo de $\phi = 1.60$ m, $l = 40$ m, altura terraplén = 11.0 m, aplastada en el centro. sin estructura de cimentación, y carece de las estructuras de encole y descole. |

inicialmente se construye trincho para reconstruir el terraplén y se da paso provisional, luego se construyen cuatro viga riel de 12 m de longitud conformadas por cinco rieles de 90 lb/yda cada una apoyadas en pórticos conformados por pilotes en tubería metálica de 12", unidos con vigas transversales en riel de 75 lb/yda.

Elaborar estudios y diseños para la solución definitiva del punto. Se requiere adelantar los estudios y diseños que determine la solución técnica definitiva. se sugiere cambiar el tubo metálico existente de  $\phi = 0.70$  m por dos tubos de concreto de  $\phi = 1,50$  m, construcción estructuras de encole y descole.

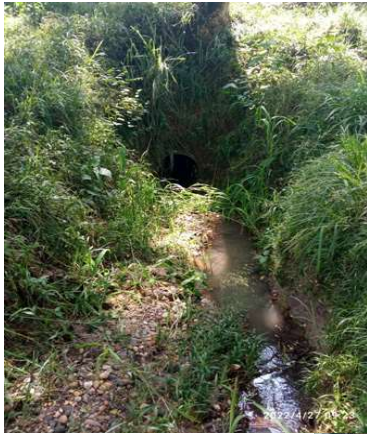
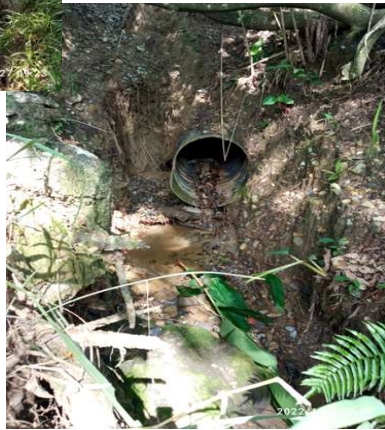
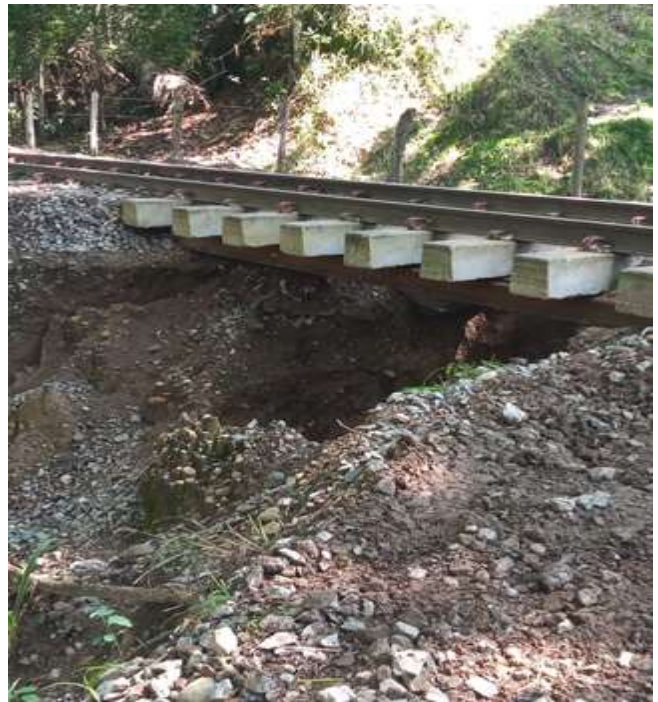
| <b>FICHA No.</b> | <b>3</b> | <b>Ubicación</b> | PK 263+056 La Dorada Chiriguaná | |

| LOCALIZACIÓN | | AFECTACIÓN |
|---|---|---|
| <b>Sector:</b> | PUERTO TRIUNFO - LA ARGELIA | alcantarilla con un tubo de $\phi = 0.70$ m, $l = 17$ m, altura terraplén = 6.0 m, aplastada en el centro. sin estructura de cimentación, y carece de las estructuras de encole y descole. |

se construyen dos viga riel de 12 m de longitud conformadas por cinco rieles de 90 lb/yda cada una.

se requiere adelantar los estudios y diseños que determine la solución técnica definitiva. se sugiere cambiar el tubo metálico existente de  $\phi = 0.70$  m por un tubo de concreto de  $\phi = 1.50$  m, construcción estructuras de encole y descole.

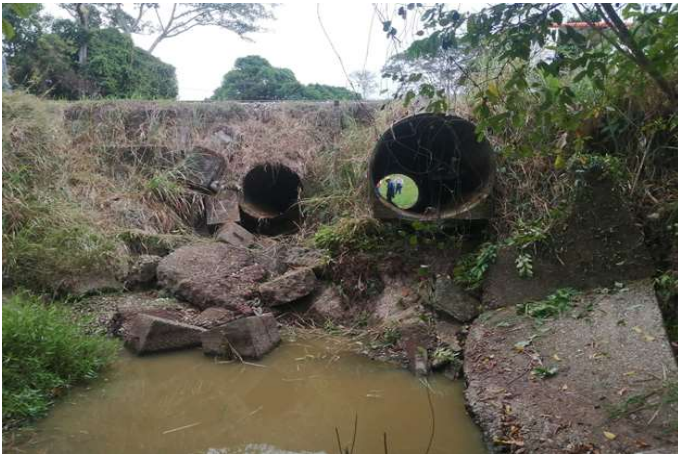
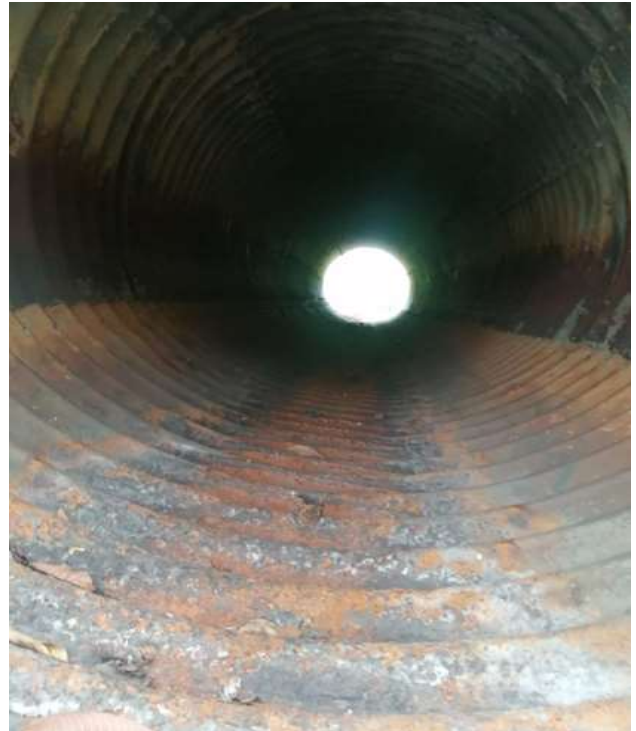
| <b>FICHA No.</b> | <b>4</b> | <b>Ubicación</b> | PK 338+858 La Dorada Chiriguaná | |

| LOCALIZACIÓN | | AFECCIÓN |
|---|---|---|
| <b>Sector:</b> | GRECIA - SAN JUAN | alcantarilla con dos tubos de $\phi = 1.80$ m l = 12 m, piso corroído y $\phi = 1.50$ m en buen estado, altura terraplén = 6.0 m, sin estructura de cimentación, y carece de las estructuras de encole y descole. |

Elaborar estudios y diseños para la solución definitiva del punto. se sugiere reparar el tubo de  $\phi = 1.80$  m mediante la tecnología sliplining con un tubo GRP de  $\phi = 1.60$  m y al tubo de  $\phi = 1.50$  m reforzarle la batea con concreto para alargar su vida útil, construcción estructuras de encole y descole y una obra de disipación de energía.

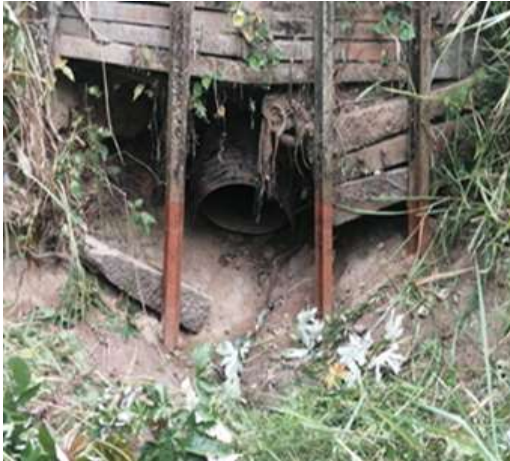
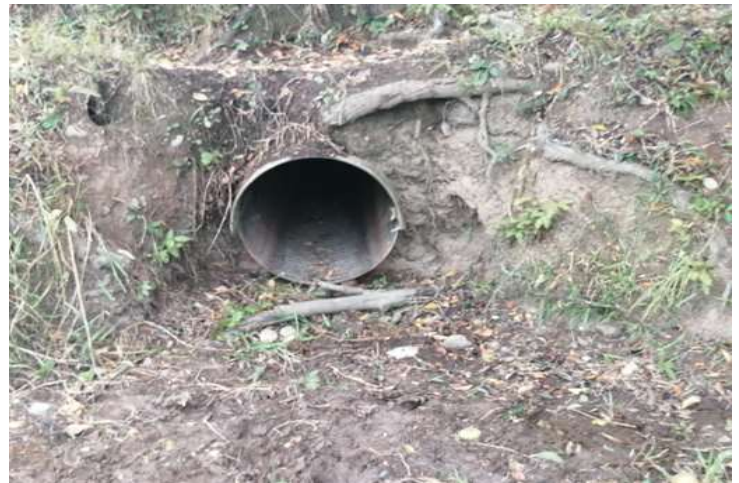
| <b>FICHA No.</b> | <b>5</b> | <b>Ubicación</b> | PK PK 342+038 La Dorada Chiriguaná | |

| LOCALIZACIÓN | | AFECTACIÓN |
|---|---|---|
| <b>Sector:</b> | GRECIA - SAN JUAN | alcantarilla con dos tubos de $\varnothing = 90$ cm $l = 13$ m, piso corroído y $\varnothing = 6.0$ m, que presenta aplastamiento en el descole, sin estructura de cimentación, y carece de las estructuras de encofe y descole. |

se construyen dos vigas riel de 12 m de longitud conformadas por cinco rieles de 75 lb/yda cada una

Se requiere adelantar los estudios y diseños que determine la solución técnica definitiva. se sugiere cambiar el tubo metálico existente de  $\varnothing = 0,90$  m por un tubo de concreto de  $\varnothing = 1,50$  m, construcción estructuras de encofe y descole.

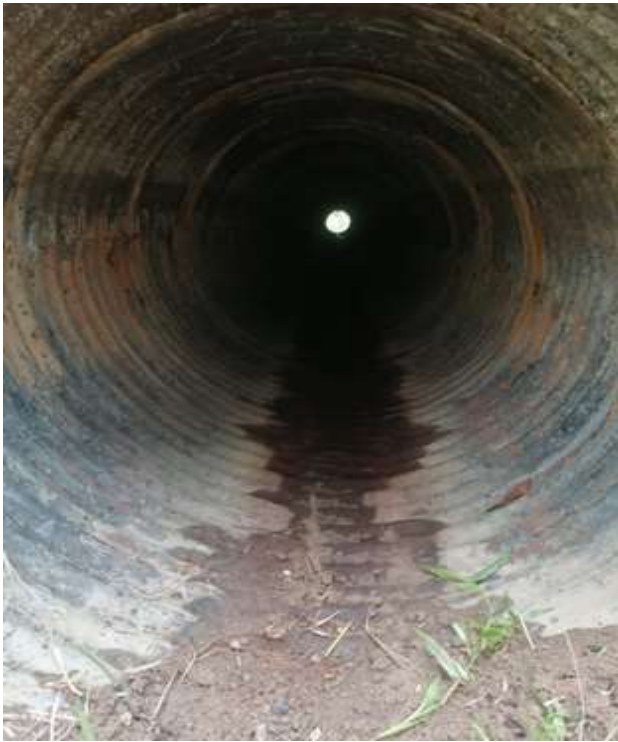
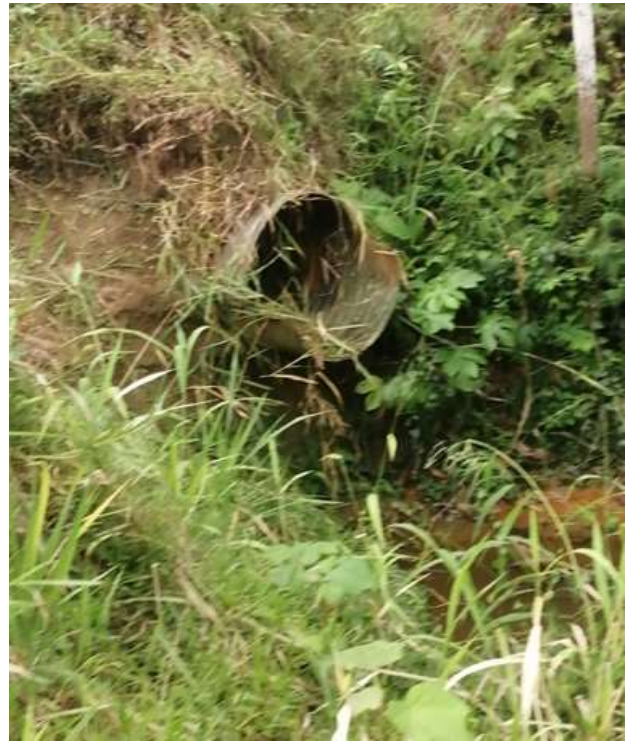
| <b>FICHA No.</b> | <b>6</b> | <b>Ubicación</b> | PK 343+479 La Dorada Chiriguaná | |

| LOCALIZACIÓN | | AFECCIÓN |
|---|---|---|
| <b>Sector:</b> | GRECIA - SAN JUAN | alcantarilla con un tubo de $\phi = 90$ cm, l = 30 m, altura terraplén = 3.0 m, que presenta corrosión en el piso, sin estructura de cimentación, y carece de las estructuras de encole y descole. |

se construyen dos vigas riel de 12 m de longitud conformadas por cinco rieles de 75 lb/yda cada una.

Elaborar estudios y diseños para la solución definitiva del punto. Se sugiere cambiar el tubo metálico existente de  $\phi = 0,90$  m por un tubo de concreto de  $\phi = 1,50$  m, construcción estructuras de descole y construcción dissipador de energía.

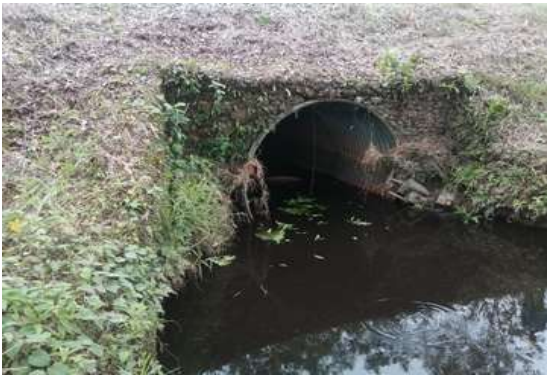
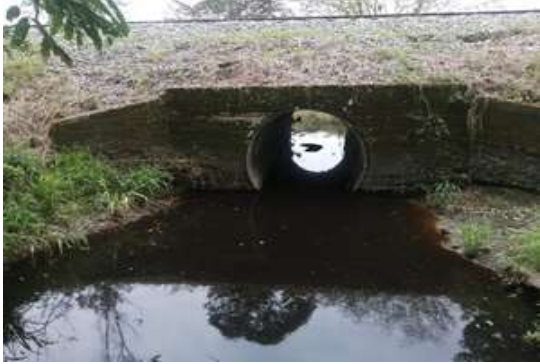
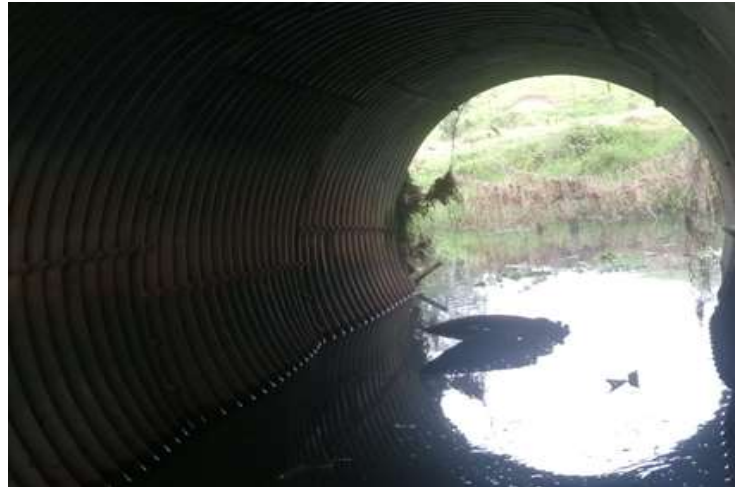
| <b>FICHA No.</b> | <b>7</b> | <b>Ubicación</b> | PK 349+560 La Dorada Chiriguaná | |

| LOCALIZACIÓN | | AFECCIÓN |
|---|---|---|
| <b>Sector:</b> | GRECIA - SAN JUAN | alcantarilla con un tubo de $\phi = 2,40$ m, $l = 11$ m, altura terraplén = 6.0 m, que presenta deterioro en el piso, sin estructura de cimentación, y carece de las estructuras de encole. |

se requiere adelantar los estudios y diseños que determine la solución técnica definitiva. Se sugiere reparar el tubo metálico de  $\phi = 2,40$  m mediante la tecnología sliplining con un tubo GRP de  $\phi = 2,00$  m, construcción estructuras de encole.

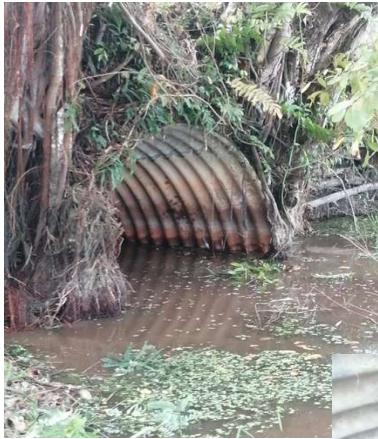
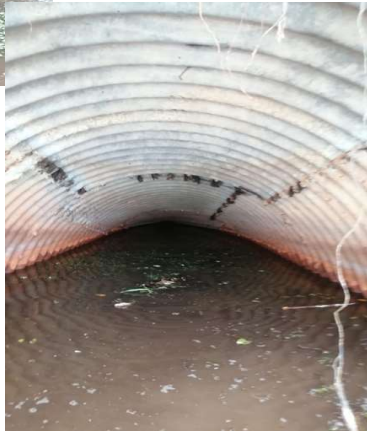
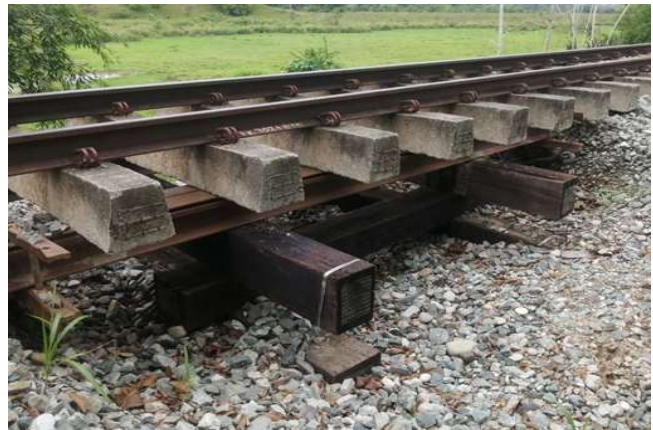
| <b>FICHA No.</b> | <b>8</b> | <b>Ubicación</b> | PK 352+875 La Dorada Chiriguaná | |

| LOCALIZACIÓN | | AFECCIÓN |
|---|---|---|
| <b>Sector:</b> | GRECIA - SAN JUAN | alcantarilla con un tubo de $\phi = 1,80$ m, $l = 14$ m, altura terraplén = 5.0 m, que presenta aplastamiento en el centro, sin estructura de cimentación, y carece de las estructuras de encole y descole. |

se construye dos vigas riel de 12 m de longitud conformadas por cinco rieles de 75 lb/yda cada una.

Elaborar estudios y diseños para la solución definitiva del punto. Se sugiere cambiar el tubo metálico existente de  $\phi = 1.80$  m por un tubo de concreto del mismo diámetro, construcción estructuras de encole y descole.

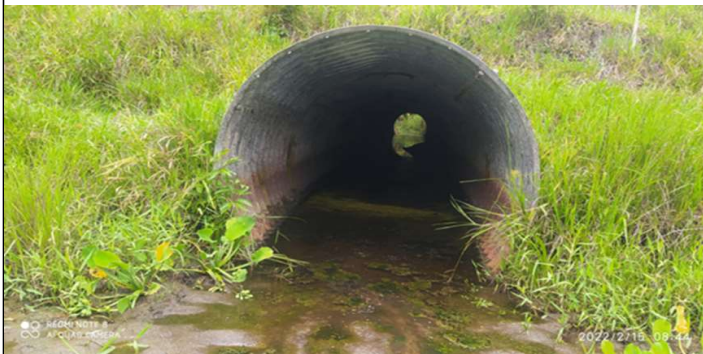
| <b>FICHA No.</b> | <b>9</b> | <b>Ubicación</b> | PK 356+635 La Dorada Chiriguaná | |

| LOCALIZACIÓN | | AFECCIÓN |
|---|---|---|
| <b>Sector:</b> | GRECIA - SAN JUAN | alcantarilla con un tubo de $\phi = 90$ cm, $l = 30$ m, altura terraplén = 3.0 m, que presenta corrosión en el piso, sin estructura de cimentación, y carece de las estructuras de encole y descole. |

se construyen dos vigas riel de 12 m de longitud conformadas por cinco rieles de 75 lb/yda cada una.

Elaborar estudios y diseños para la solución definitiva del punto. Se sugiere cambiar el tubo metálico existente de  $\phi = 0,90$  m por un tubo de concreto de  $\phi = 1,50$  m, construcción estructuras de descole y construcción dissipador de energía.

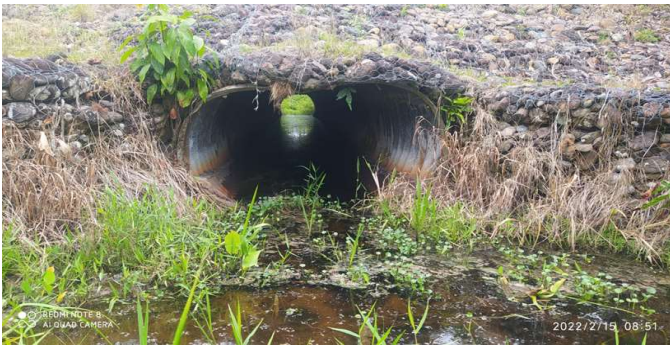
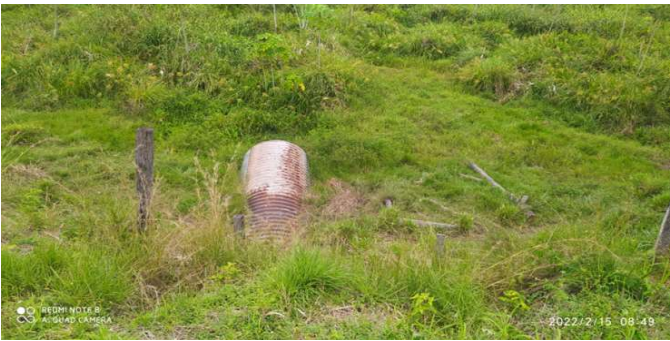
| <b>FICHA No.</b> | <b>10</b> | <b>Ubicación</b> | PK 356+944 La Dorada Chiriguaná | |

| LOCALIZACIÓN | | AFECCIÓN |
|---|---|---|
| <b>Sector:</b> | GRECIA - SAN JUAN | alcantarilla con un tubo de $\phi = 1,80$ m, $l = 24$ m, altura terraplén = 6.0 m, que presenta aplastamiento en el descole, sin estructura de cimentación, y carece de las estructuras de encole y descole. |

Elaborar estudios y diseños para la solución definitiva del punto. Se sugiere la construcción estructuras de encole y descole.

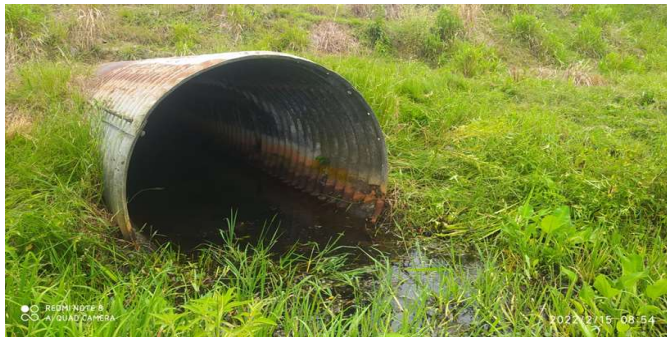
| <b>FICHA No.</b> | <b>11</b> | <b>Ubicación</b> | PK 357+186 La Dorada Chiriguaná | |

| LOCALIZACIÓN | | AFECCIÓN |
|---|---|---|
| <b>Sector:</b> | SAN JUAN - CARARE | alcantarilla con un tubo de $\phi = 1,80$ m, l = 22 m, altura terraplen = 6.0 m, presenta erosión de la banca, sin estructura de cimentación y carece de las estructuras de encole y descole. |

Elaborar estudios y diseños para la solución definitiva del punto. Se sugiere construir las estructuras de encole y descole.

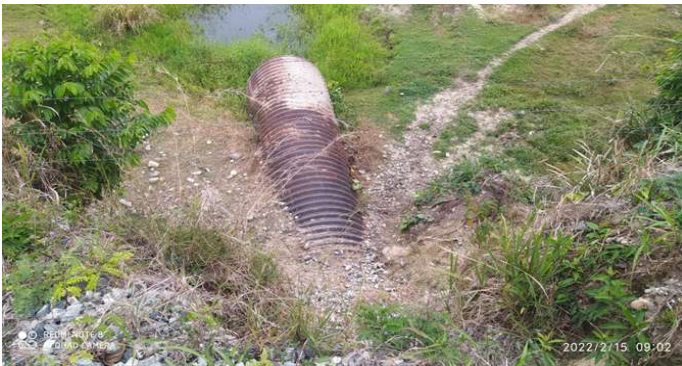
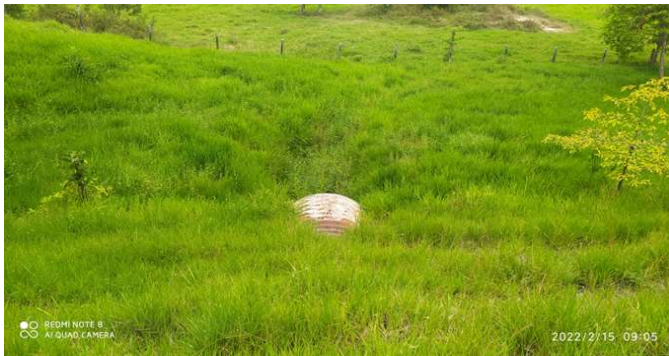
| <b>FICHA No.</b> | <b>12</b> | <b>Ubicación</b> | PK 357+889 La Dorada Chiriguaná | |

| LOCALIZACIÓN | | AFECCIÓN |
|---|---|---|
| <b>Sector:</b> | SAN JUAN - CARARE | alcantarilla con un tubo de $\varnothing = 1,80$ m, l = 25 m, altura terraplen = 6.0 m, presenta erosión de la banca, sin estructura de cimentación y carece de las estructuras de encofe y descole. |

Elaborar estudios y diseños para la solución definitiva del punto. Se sugiere construir las estructuras de encofe y descole y una obra de disipación de energía para prevenir la socavación de la banca.

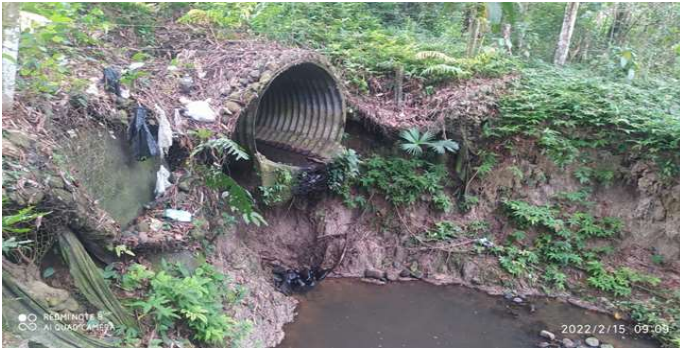
| <b>FICHA No.</b> | <b>13</b> | <b>Ubicación</b> | PK 358+977 La Dorada Chiriguaná | |

| LOCALIZACIÓN | | AFECTACIÓN |
|---|---|---|
| <b>Sector:</b> | SAN JUAN - CARARE | alcantarilla con un tubo de $\phi = 1,80$ m, l = 31 m, altura terraplen = 6.0 m, banca presenta socavación sin estructura de cimentación y carece de las estructuras de encole y descole. |

Elaborar estudios y diseños para la solución definitiva del punto. Se sugiere construir las estructuras de encole y descole y una obra de disipación de energía para prevenir la socavación de la banca.

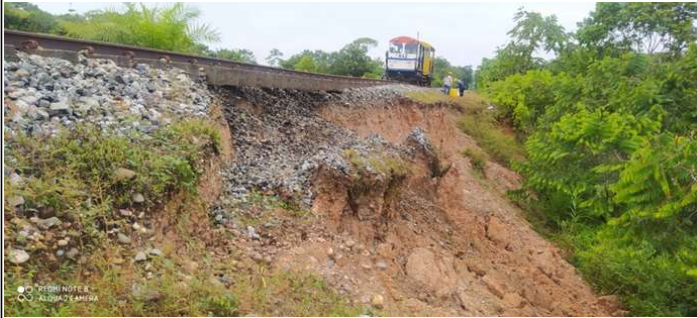
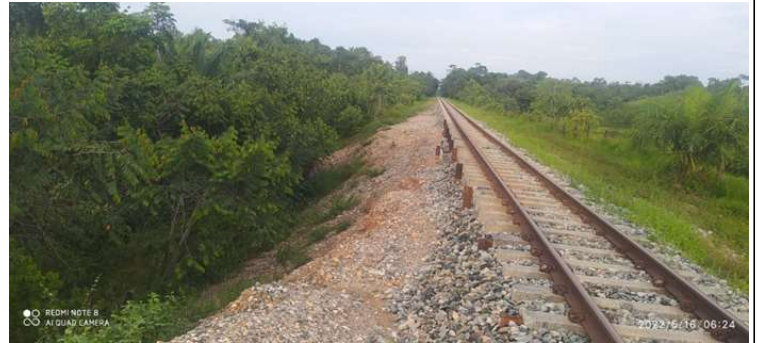
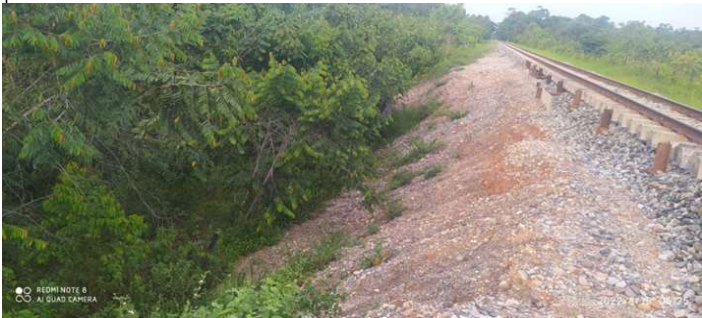
| FICHA No. | 14 | Ubicación | PK 372+500 La Dorada Chiriguaná | <b>Agencia Nacional de Infraestructura</b> |

| LOCALIZACIÓN | | AFECTACIÓN |
|---|---|---|
| Sector: | SAN JUAN - CARARE | banca erosionada por la acción de las aguas de un Hawey construido en la finca vecina. |

con el fin de asegurar el paso se construyó dos vigas riel de 36 m conformadas por cinco rieles de 90 lb/yda cada una apoyadas en pórticos conformados por pilotes en tubo metálico de segunda de  $\phi = 12"$ .

Elaborar estudios y diseños para la solución definitiva del punto.

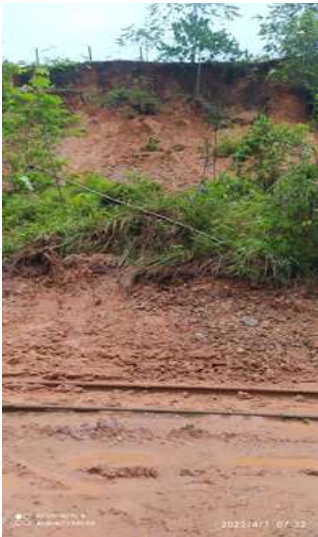
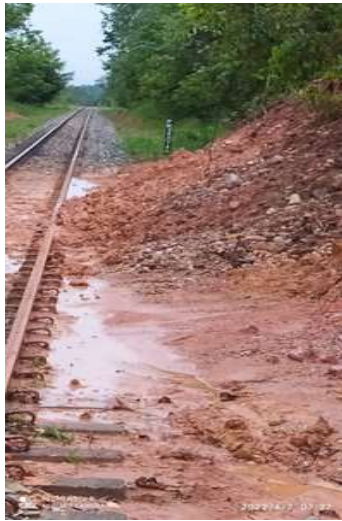
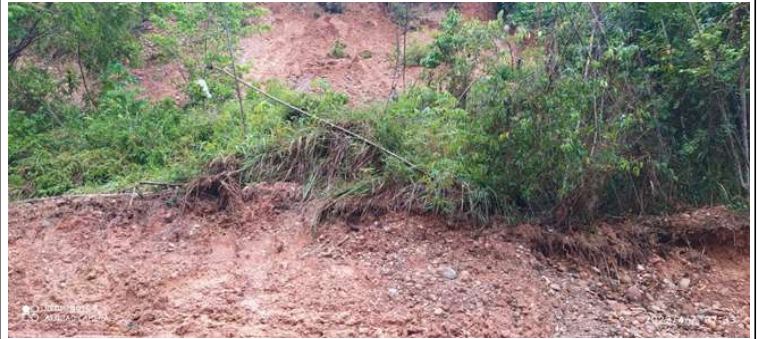
| <b>FICHA No.</b> | <b>15</b> | <b>Ubicación</b> | PK 380+720 La Dorada Chiriguaná | |

| LOCALIZACIÓN | | AFECCIÓN |
|---|---|---|
| <b>Sector:</b> | CARARE - PULL PAPEL | línea encajonada, deslizamientos de tierra constantes que mantienen la línea férrea entucada obstruyendo el paso a los vehículos férreos. |

para dar paso se está removiendo constantemente con maquinaria pesada la tierra que se desliza.

Elaborar estudios y diseños para la solución definitiva del punto. Se sugiere estabilizar el talud mediante la construcción de un muro en gaviones que contenga la tierra

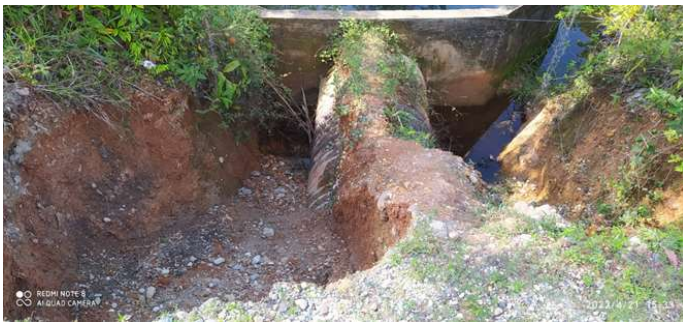
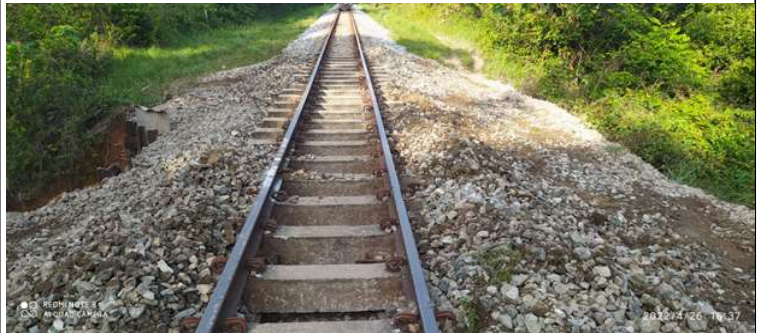
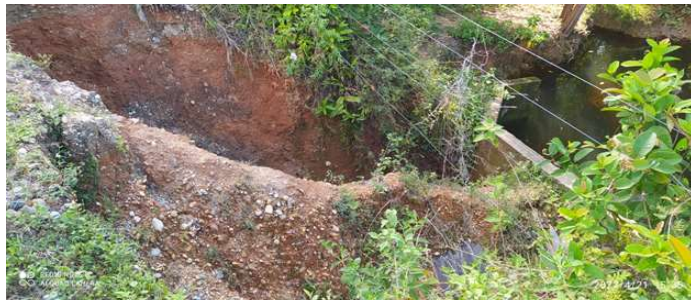
| <b>FICHA No.</b> | <b>16</b> | <b>Ubicación</b> | PK 395+673 La Dorada Chiriguaná | |

| LOCALIZACIÓN | | AFECCIÓN |
|---|---|---|
| <b>Sector:</b> | GRECIA - SAN JUAN | alcantarilla con un tubo de $\phi = 1.80$ m, $l = 18$ m, altura terraplen = 6.0 m, que presenta deterioro en el piso, sin estructura de cimentación, y carece de las estructuras de descole. |

se construye dos viga riel de 12 m de longitud conformadas por cinco rieles de 90 lb/yda cada una.

Elaborar estudios y diseños para la solución definitiva del punto. Se sugiere cambiar el tubo metálico existente de  $\phi = 1.80$  m por un tubo de concreto del mismo diámetro, construcción estructuras de descole.

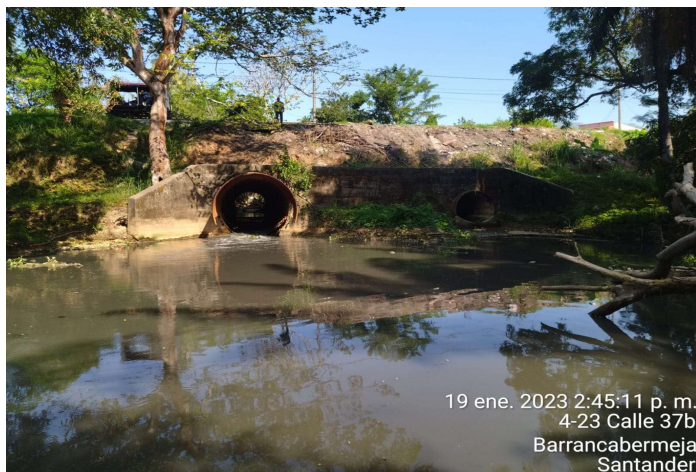
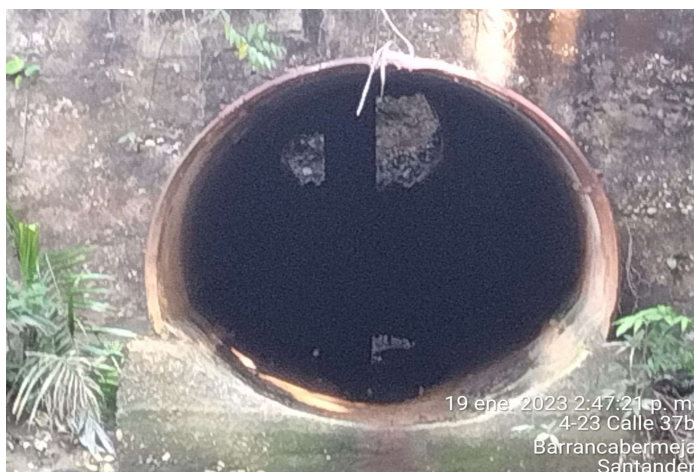
| FICHA No. | 17 | Ubicación | PK 441+316 Cuatro Bocas - Chiriguaná | Agencia Nacional de Infraestructura |

| LOCALIZACIÓN | | AFECCIÓN |
|---|---|---|
| Sector: | BARRANCABERMEJA, BARRIO SANTA BARBARA | Alcantarilla doble metálica Colapsada con tubos de 2,4 m y 1,5 m de diámetro, no se visualiza afectación en la superficie de la vía y la banca tiene una altura de 10 m aproximadamente. |

Se instalan dos viga riel de 5 rieles cada una con una longitud de 18m, apoyadas en 6 pórticos formados por 12 pilotes de tubería metálica que se hincaron en el sector de la falla.

Se tienen los estudios y diseños y se ha destinado el respectivo recurso económico desde el anterior contratista, pero no ha sido posible su ejecución debido a que el Distrito de Barrancabermeja no ha reubicado a tres familias cuyas viviendas invaden el lado derecho del corredor férreo de seguridad y que están sobre el área de la intervención (PRIORITARIA).

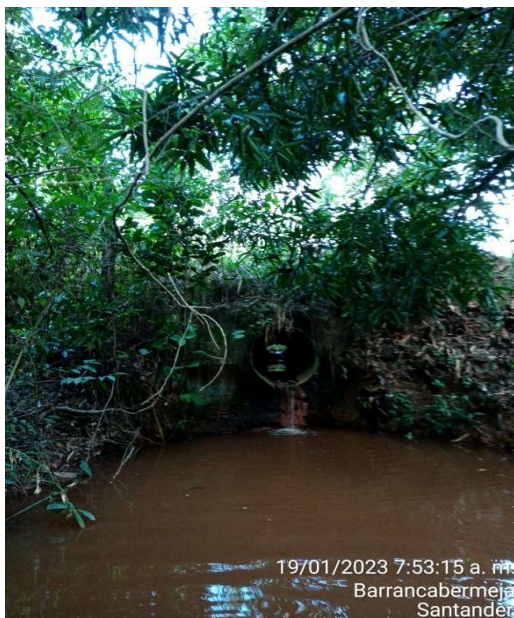
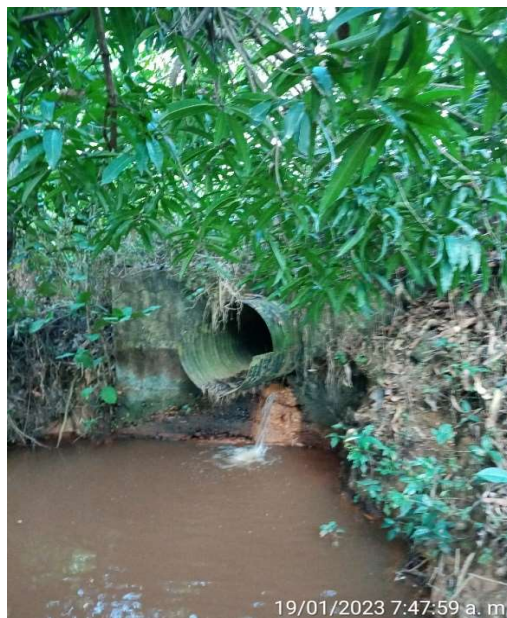
| FICHA No. | 18 | Ubicación | PK 452+480 Barrancabermeja - Chiriguana | Agencia Nacional de Infraestructura |

| LOCALIZACIÓN | | AFECTACIÓN |
|---|---|---|
| Sector: | BARRANCABERMEJA | Alcantarilla de 1,5m de diámetro Colapsada se puede observar que el tubo esta partido en tres secciones, aún no se visualiza afectación en la superficie de la vía y la banca tiene una altura de 4,3 m aproximadamente. |

Elaborar estudios y diseños para la solución definitiva del punto **(DE CARÁCTER PRIORITARIO)**

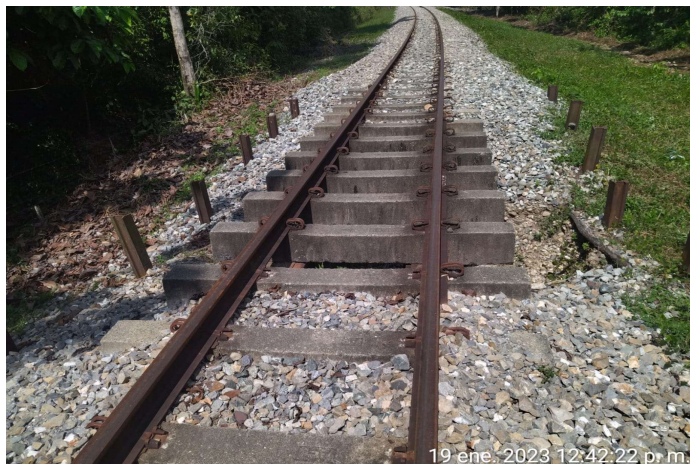
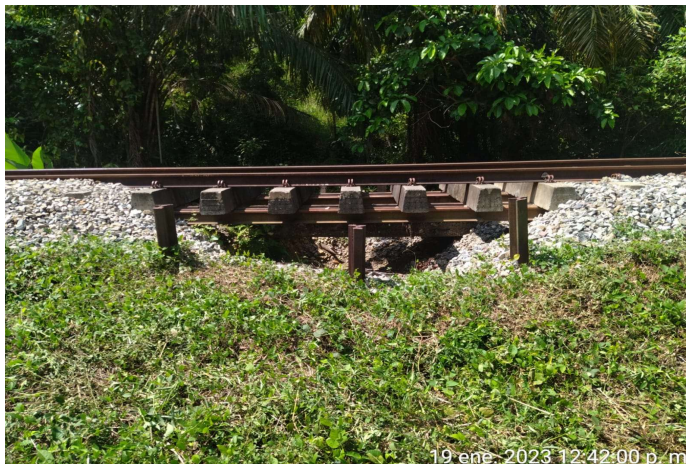
| FICHA No. | 19 | Ubicación | PK 453+398 Barrancabermeja - Chiriguana | Agencia Nacional de Infraestructura |

Se instalaron dos viga riel de 5 rieles cada una con una longitud de 12m, apoyadas en el terreno natural con traviesas de madera.

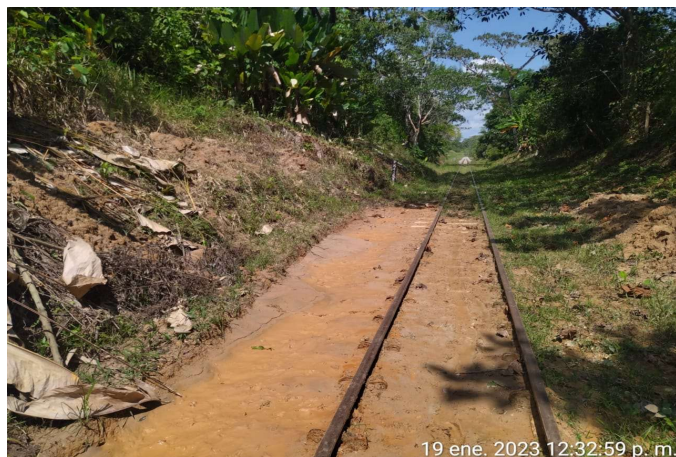
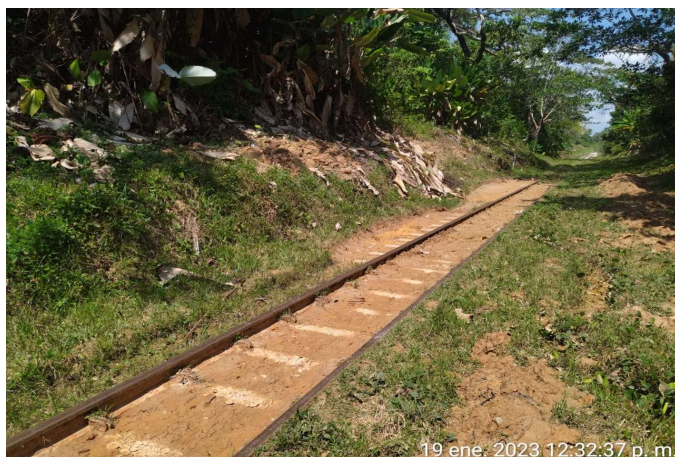
Con maquinaria y el personal de la cuadrilla se hace mantenimiento frecuente a este sector, se retira el material del deslizamiento y se reanuda el paso de los vehículos férreos.

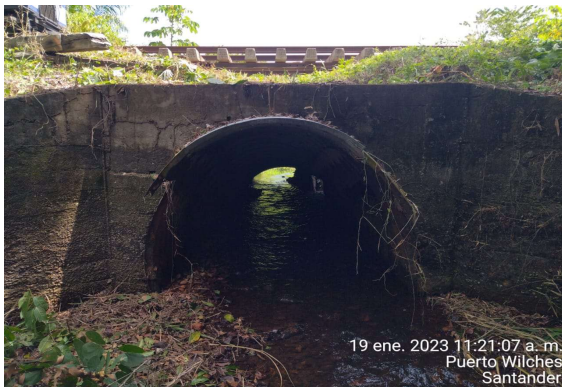
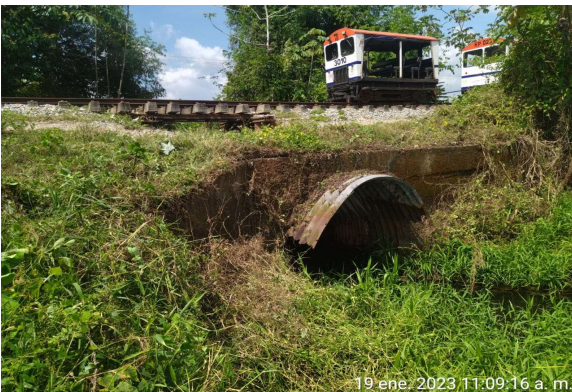
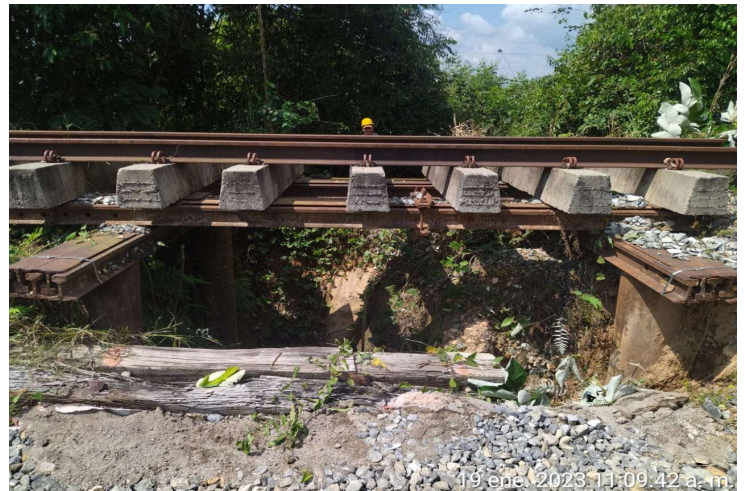
| LOCALIZACIÓN | | AFECTACIÓN |
|---|---|---|
| Sector: | PUERTO WILCHES | Hundimiento de la banca en el margen Izquierdo, centro y Derecho debido al colapso de la alcantarilla metálica de 2 m de diámetro. La longitud de la falla es de 8 m aproximadamente. |

Se instalan dos vigas riel de 5 rieles cada una con una longitud de 12m, apoyadas en 2 pórticos formados por 4 pilotes de tubería metálica que se hincaron en el sector de la falla.

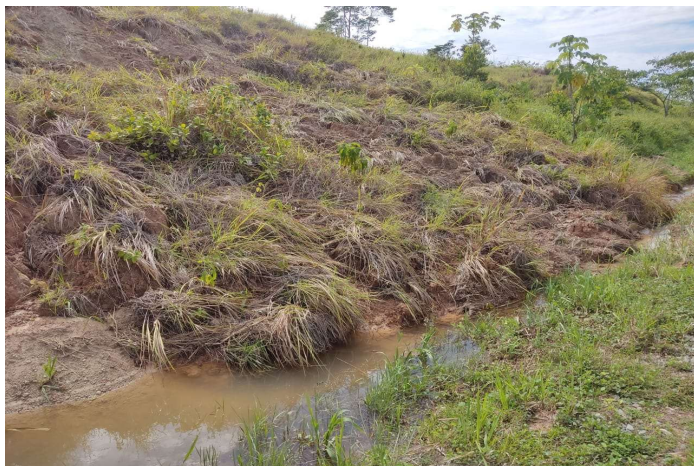
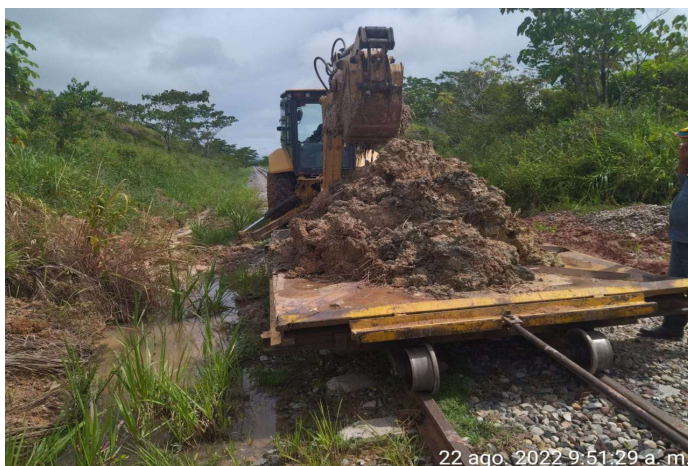
Se realiza retiro del material con maquinaria y el personal de cuadrillas.

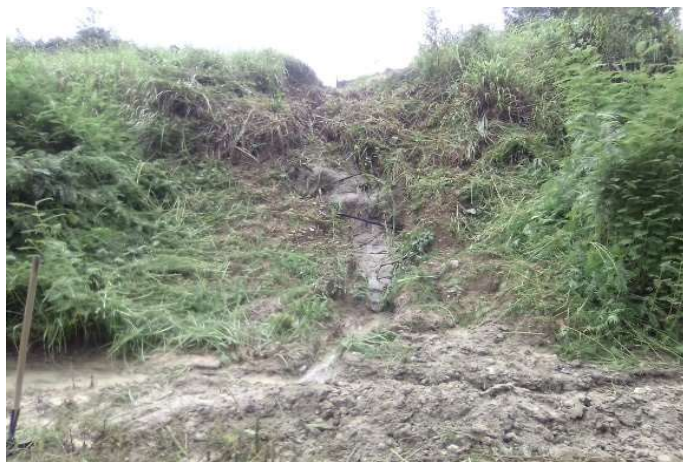
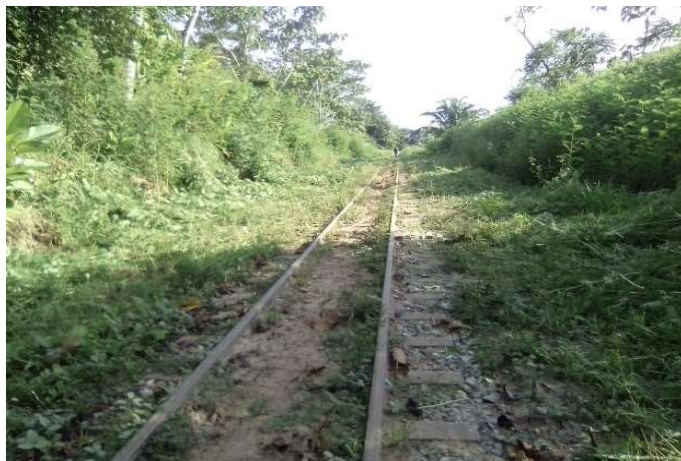
Con maquinaria y el personal de la cuadrilla se hace mantenimiento frecuente a este sector, se retira el material del deslizamiento y se reanuda el paso de los vehículos férreo.

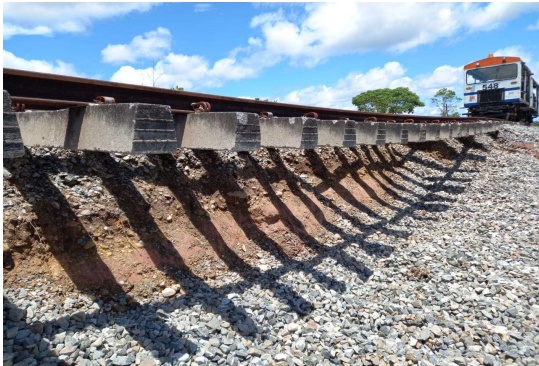
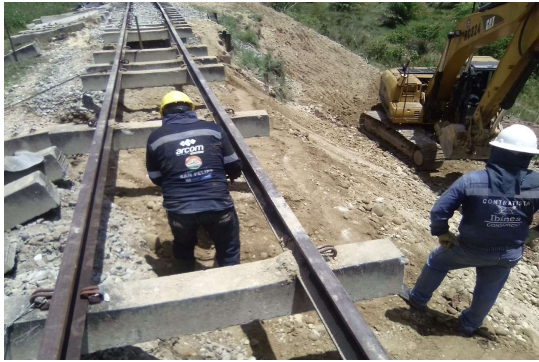
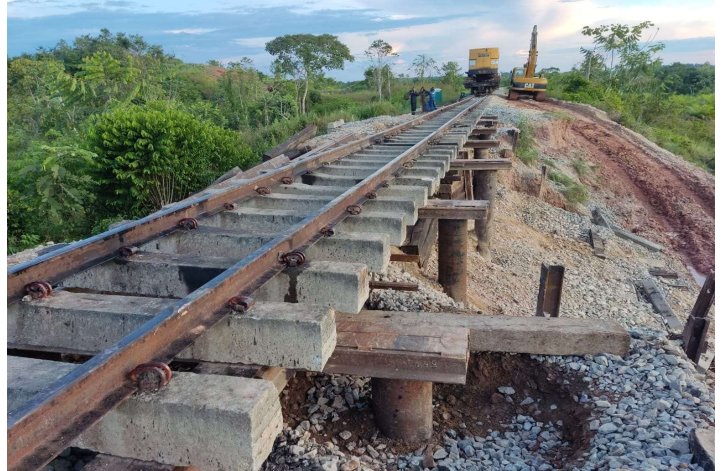
| LOCALIZACIÓN | | AFECCIÓN |
|---|---|---|
| Sector: | SAN RAFAEL - ELUY VALENZUELA | Vía en el aire por falla del terreno, tiene unos 17,5 metros de longitud esa afectación. |

Instalación de 14 pilotes con tubería metálica e instalación de 4 vigas riel longitudinal de 12m y 7 vigas riel trasversales de 3m esto con el fin de dar paso provisional pero se ha detectado que la falla continua.

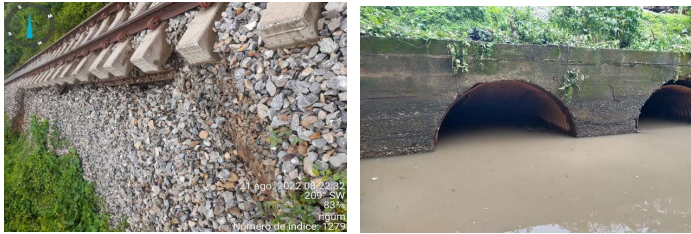
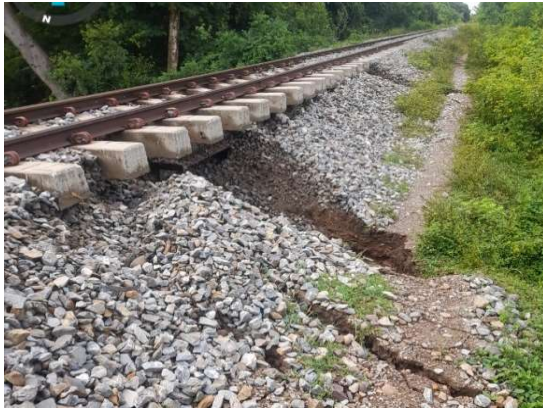
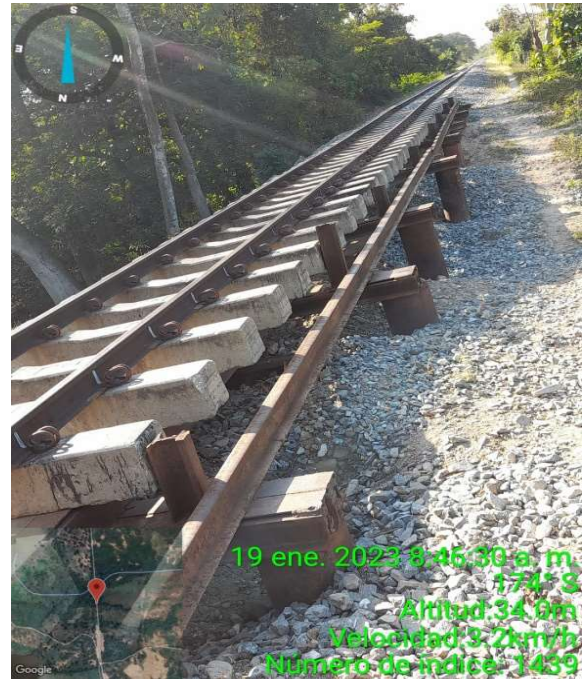
| LOCALIZACIÓN | | AFECTACIÓN |
|---|---|---|
| Sector: | LA ESTACION - CASCAJAL (GAMARRA) | Hundimiento de la banca en el centro y ambos lados, debido al colapso de la alcantarilla metálica de dos tubos, que tienen 2,4 m de diámetro y la banca tiene una altura de 10 m aproximadamente. La longitud de la falla es de 9m aproximadamente. |

Instalación de 16 pilotes con tubería metálica, 8 vigas-riel transversales de 3m apoyadas en cada par de pilotes e instalación de vigas riel longitudinal apoyadas en los pilotes, esto con el fin de dar paso provisional y garantizar el tráfico férreo.

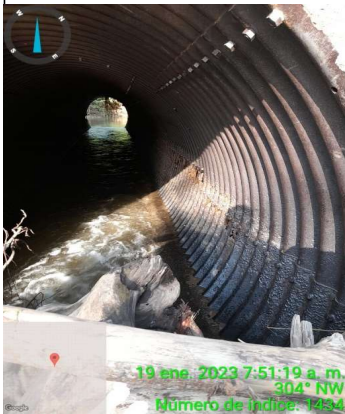
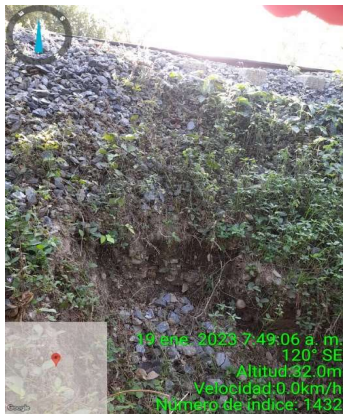
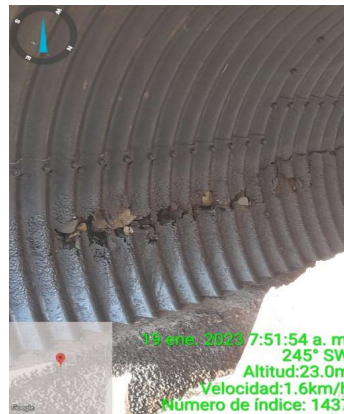
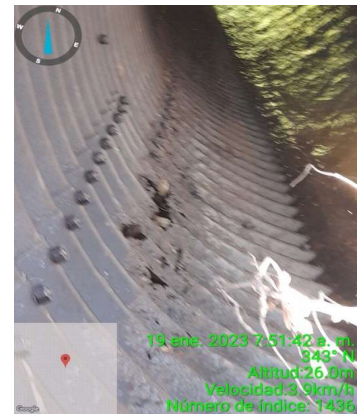
| LOCALIZACIÓN | | AFECCIÓN |
|---|---|---|
| Sector: | GAMARRA | Hundimiento de la banca en el margen izquierdo y derecho debido al colapso de la alcantarilla doble metálica de 2,4m de diámetro. En el momento solo se evidencia una falla ya que las demás se le han instalado elementos para ayudar a estabilizar y fueron cubiertas con material de relleno, la longitud de la falla que se evidencia es de 0,5 m aproximadamente. |

Se instalaron laminas en algunas de las fallas que se han presentado para ayudar a estabilizar el terreno y se cubrieron con material de relleno.

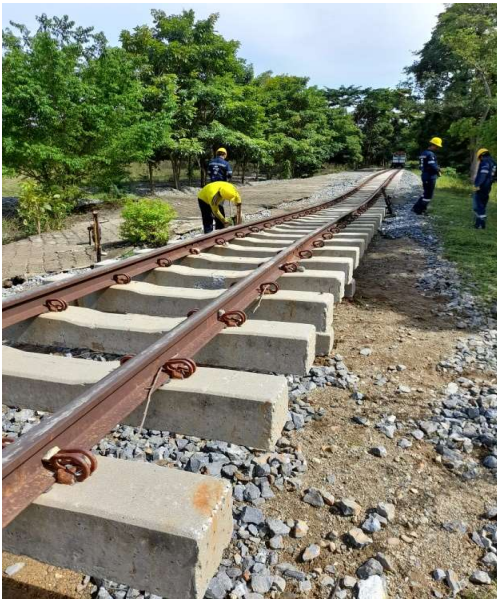
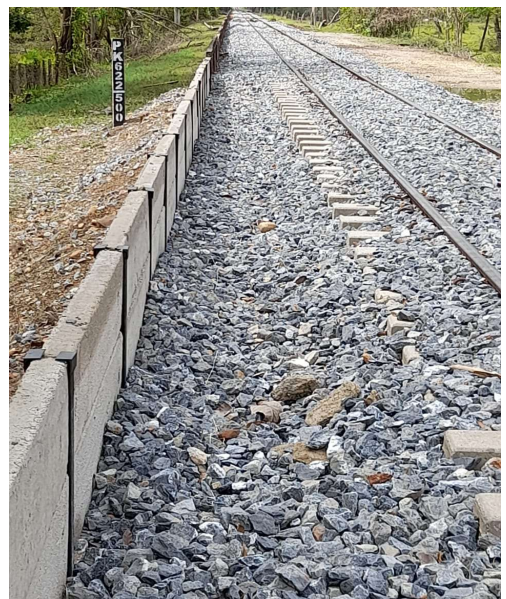
Se conforma en su totalidad la infraestructura y la superestructura de la vía férrea y se construye una protección del lado derecho con pantalla guarda balasto lo cual nos ayuda a controlar el nivel freático pero no es una solución definitiva del problema.
