| <b>INFORMACIÓN CONTRACTUAL</b> | |
| <b>Informe No.</b> | 03 |
| <b>Número de Contrato</b> | 028-2023 |
| <b>Objeto</b> | Prestación de servicios profesionales como Ingeniero Civil, para apoyar a la Subdirección de Infraestructura Ambiental, en el fortalecimiento del portafolio de medidas de reducción de riesgos ambientales para el departamento de Caldas y en la elaboración de un modelo de evaluación de obras tipo ejecutadas por Corpocaldas en años anteriores. |

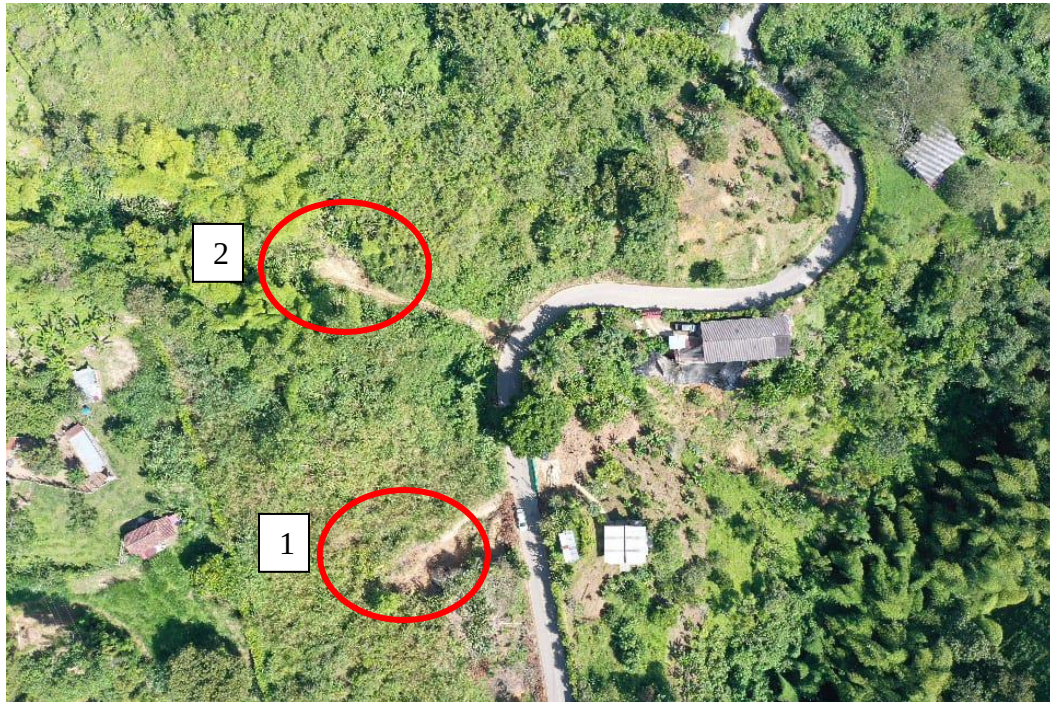
Figura. 1. Deslizamientos sector el Algarrobo - vereda San Peregrino

- Vereda San Peregrino sector el Algarrobo en el sitio localizado en coordenadas aproximadas 5.067696, -75.584900, del sistema WGS84. se presentaron dos deslizamientos de tipo traslacional que afectaron viviendas y la vía principal del sector ver Figura 1.

Para el sector identificado como 1 en la se recomendó revegetalizar la zona y la construcción de trinchos y filtros como se muestra a continuación:

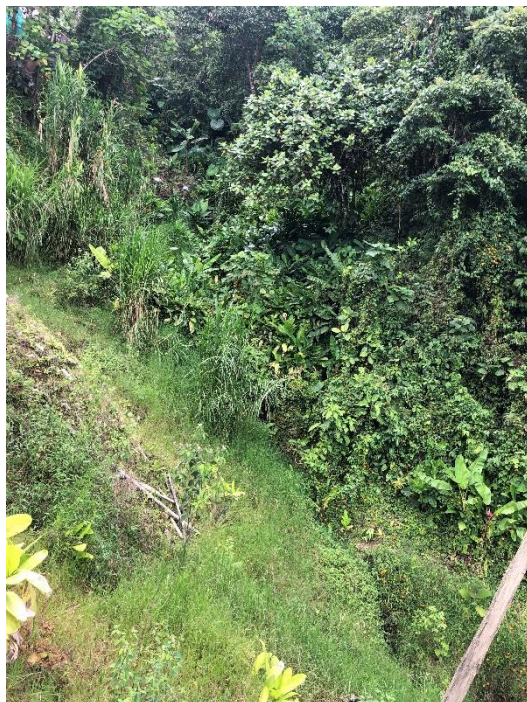
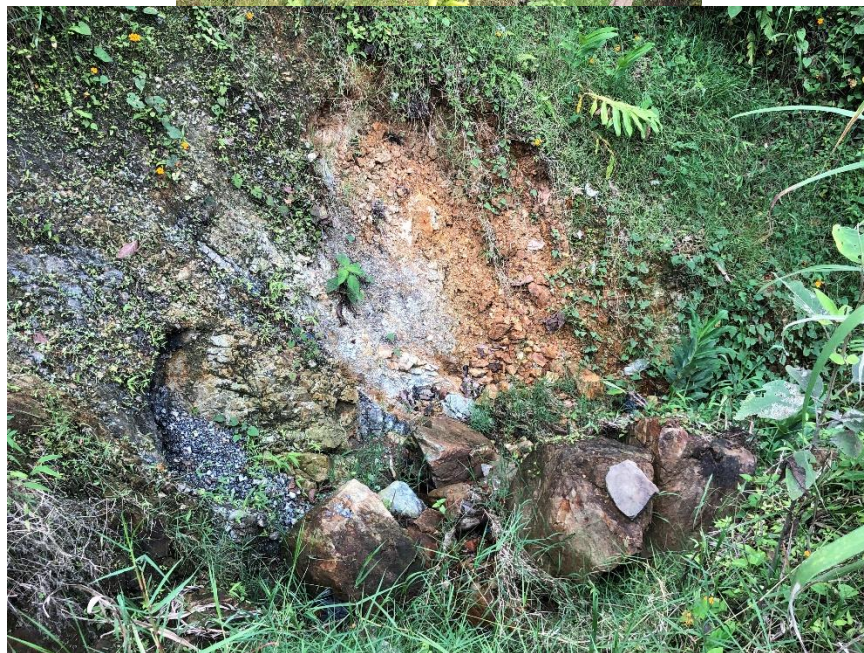
- Vereda cuchilla del salado, sector el palo en las coordenadas aproximadas 5° 6'1.41"N, 75°32'19.67"O, se está presentando un fenómeno de socavación lateral y de fondo sobre un cauce que se encuentra en el sector.

Sector en el cual se recomendó la construcción de una caja disipadora de encole con un canal que vierte sus aguas sobre un dique de consolidación donde se está presentando el fenómeno de socavación lateral y de fondo

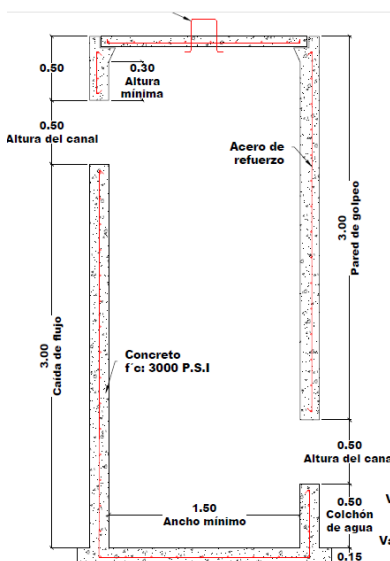
- Vereda cuchilla del salado, sector el palo en las coordenadas aproximadas 5° 6'2.44"N 75°32'17.35"O, se está presentando un fenómeno de fondo sobre un cauce que se encuentra en el sector.

Para lo cual se recomendó una cámara de caída con colchón de agua y un canal en concreto reforzado sobre la línea de drenaje del sector

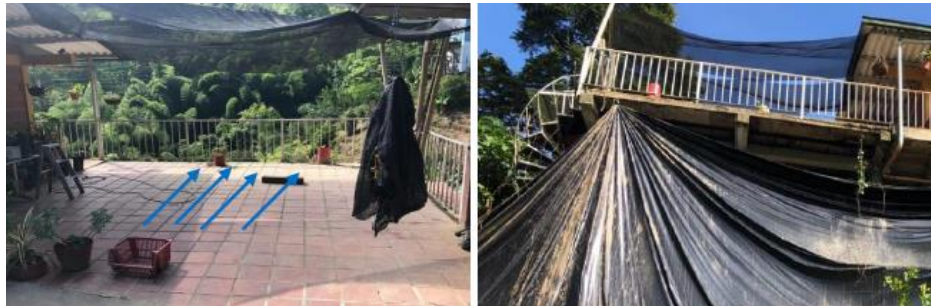
- Se realizó visita técnica al predio localizado en coordenadas aproximadas 5.067696, -75.584900 para dar respuesta a oficio SIVWATQ2023058945/JGJR solicitado por la defensoría del pueblo regional Caldas. En la cual se describió el mecanismo de falla probable y las recomendaciones sobre el sitio en particular

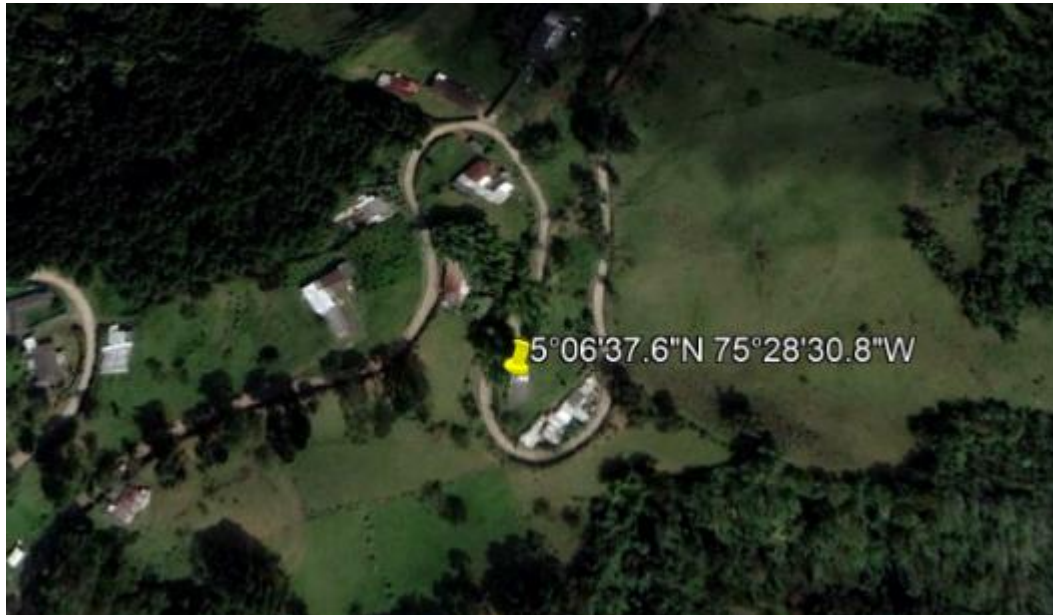
**Figura. 2. Predio vereda Hoyo frio sector el Guamo**

- En el desarrollo de este mes se realizó visita al predio relacionado en la Figura 2. Para atender una acción popular de parte del accionante José Israel López Tamayo, el día 19 de Julio de 2023 se realizó visita de carácter técnico al predio localizado en Berlin, de la vereda Alto del Guamo, jurisdicción del Municipio de Manizales, para evaluar las presuntas "...afectaciones ocasionadas por las inestabilidades presentadas en el talud del sector, así mismo las socavaciones presentadas en la carretera y vertimiento de aguas residuales hacia la vía veredal que se presentan en la carretera del Alto el Guamo - sector Hoyo Frío, en el predio del demandante y predios aledaños"

Visita en la cual se conceptuó sobre la solicitud del tribunal administrativo de caldas y algunas recomendaciones para mitigar los procesos que se observaron en el predio del accionante y el entorno de la zona

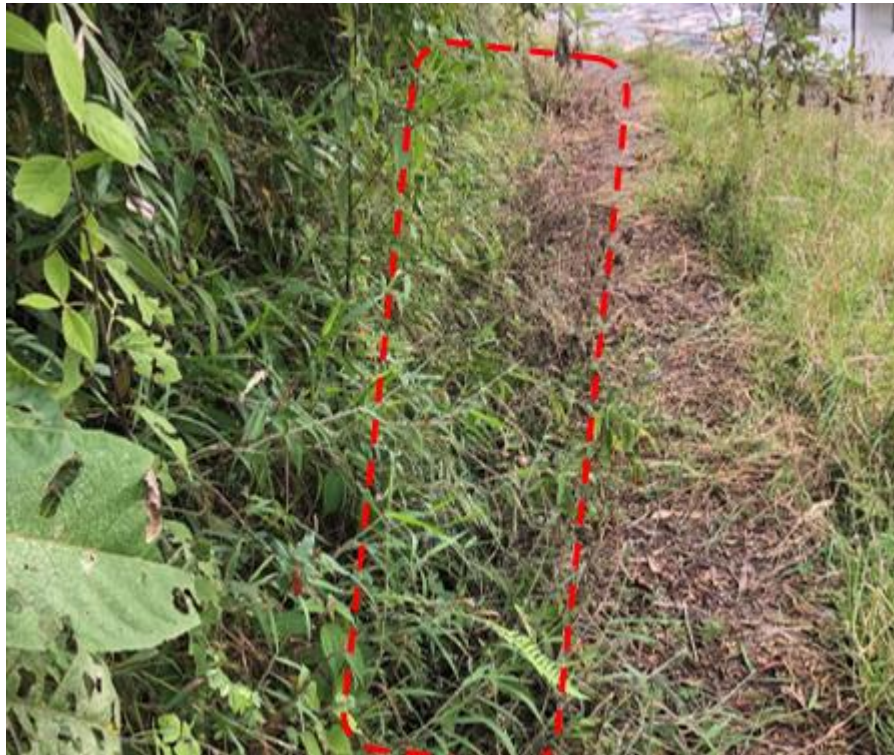
En la visita realizada se reviso el estado actual de la obra en la cual se evidencio, que las obras de drenaje como canales y zanjas colectoras se encuentran obstruidas por material de arrastre y proliferación de vegetación de los taludes.

Actualmente se encuentra en el proceso de levantamiento topográfico y sectorización geotécnica para realizar las perforaciones para extraer muestras que permitirán caracterizar la estratigrafía del sitio y posteriormente realizar evaluación de los factores de seguridad.
