## INFORME VISITA TÉCNICA

| <b>Dependencia:</b> | <b>DEPARTAMENTO ADMINISTRATIVO DISTRITAL DE SALUD (DADIS)</b> | | | |
| <b>Asunto:</b> | OBRAS DE MANTENIMIENTO DEPARTAMENTO<br>ADMINISTRATIVO DISTRITAL DE SALUD (DADIS) | | | |

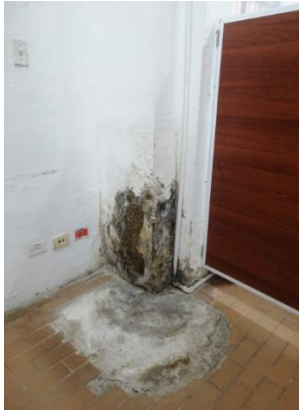
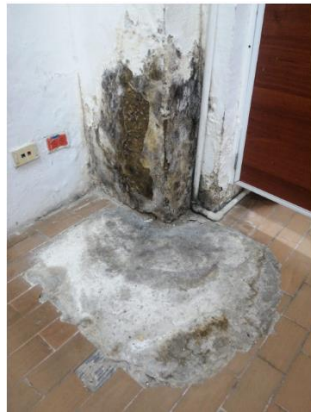
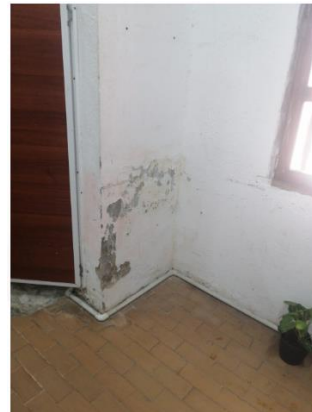
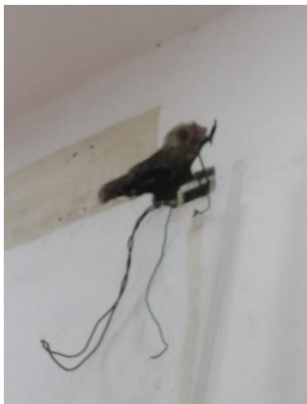
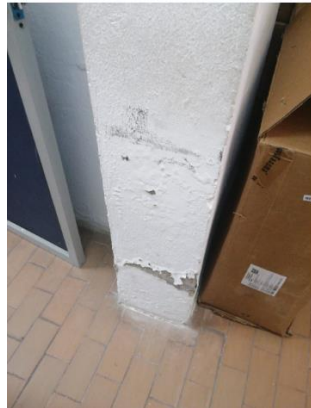
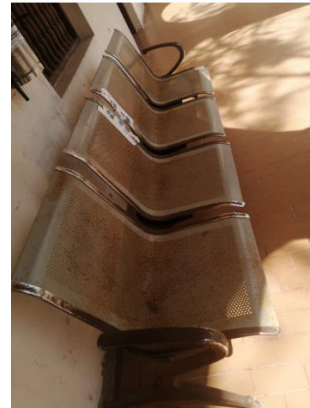
Presencia de humedad em las paredes de las diferentes dependencias del Dadis.

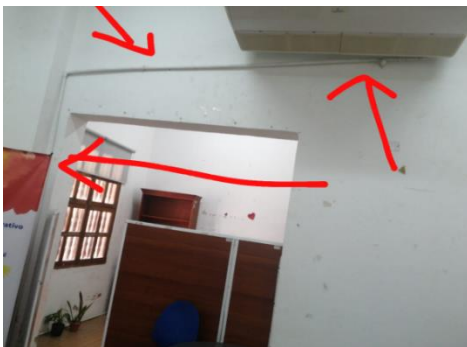
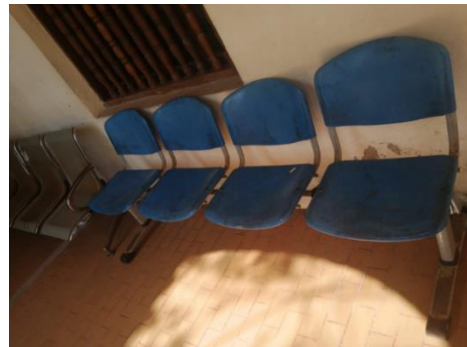
Estado actual en el área de oficinas

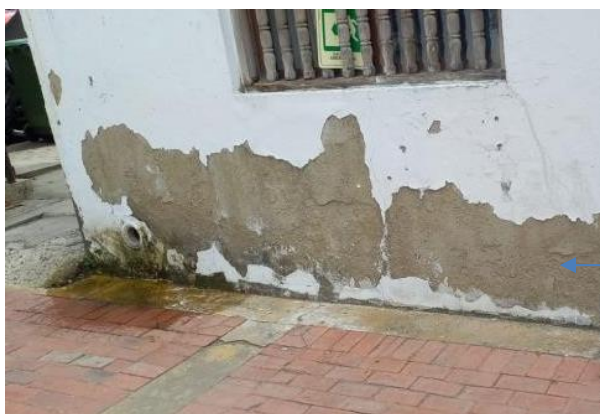
Escarificación en muros de fachadas a patio interior, fachada sobre calle de la aguada y calle 25 o Calle larga

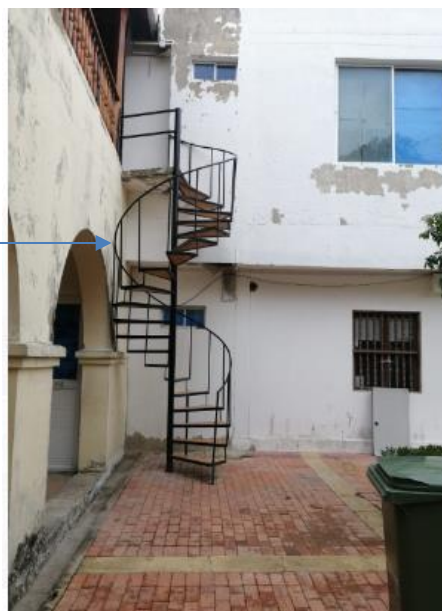
Escalera no adecuada para evacuación o salida de emergencia

- Impermeabilización de cubierta.
  - Se recomienda mantenimiento periódico de estas cubiertas
- Mantenimiento escaleras de acceso e interna.
  - Se recomienda el cambio de las escaleras de caracol, no adecuada para evacuar personas en segundo piso, tiene en mal estado la placa.  
Por tal motivo se recomienda diseñar y construir otro acceso de salida de emergencia.

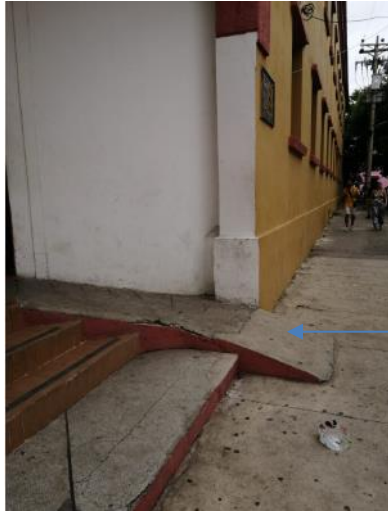
- Mantenimiento de Rampa en mal estado
  - Se solicita la instalación del pasamanos en las rampas
  - La rampa de acceso por la puerta principal debe ser reconstruida porque no cumple las medidas según norma y suministrarle la barandas

Construcción de rampa según la norma, y elementos necesarios, pasamanos

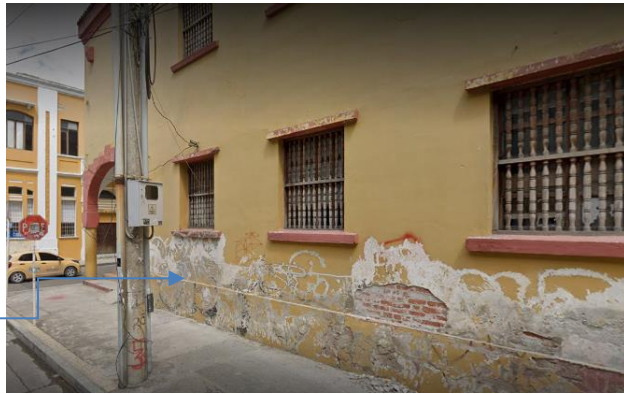
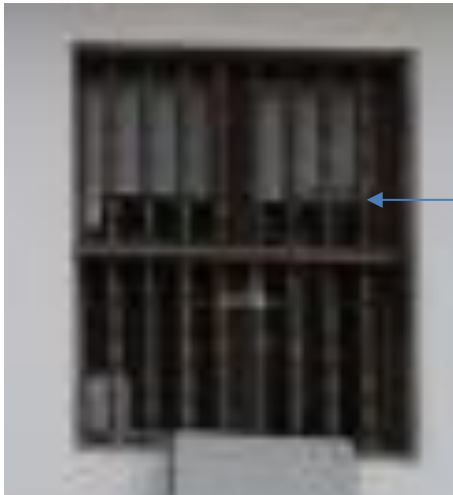
Escarificación en muros sobre  
fachada exterior, Calle de la  
aguada y sobre calle larga

Reemplazo de balustre en  
ventanas y balcones en mal  
estado e instalación donde  
carezca
