| <b>FORMATO</b><br>ACTA DE VECINDAD<br><b>PROCESO</b><br>Gestión Social y Servicio a la Ciudadanía | | <b>VERSIÓN</b><br>1 | |

### 1. REGISTRO FOTOGRÁFICO DE FACHADA

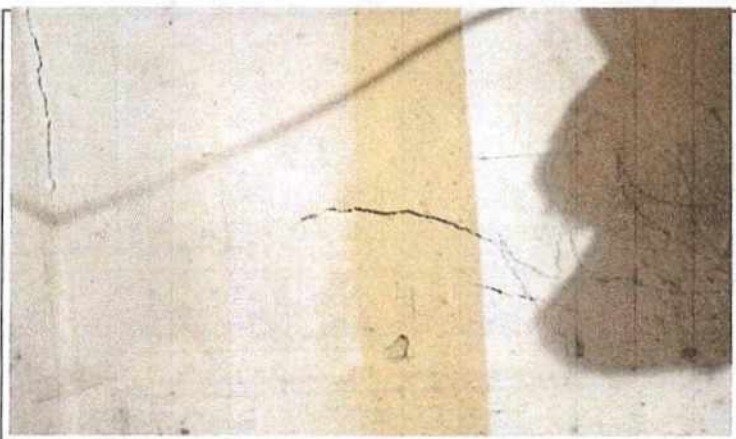
Foto No 1  
 Descripción Muro con agrietamientos

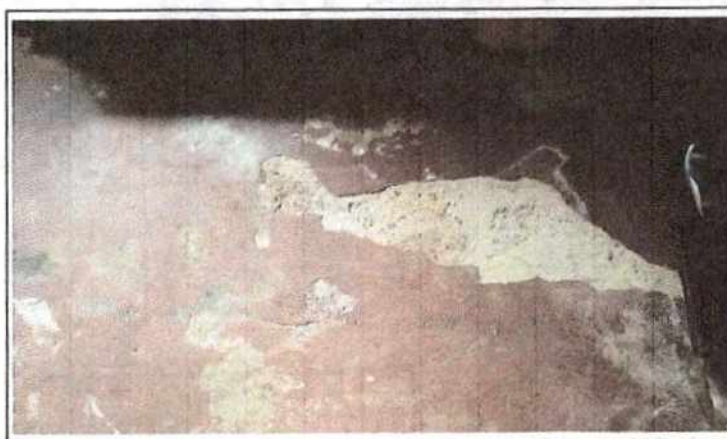
Foto No 8  
 Descripción M. Piso en cemento con desprendimiento de material.

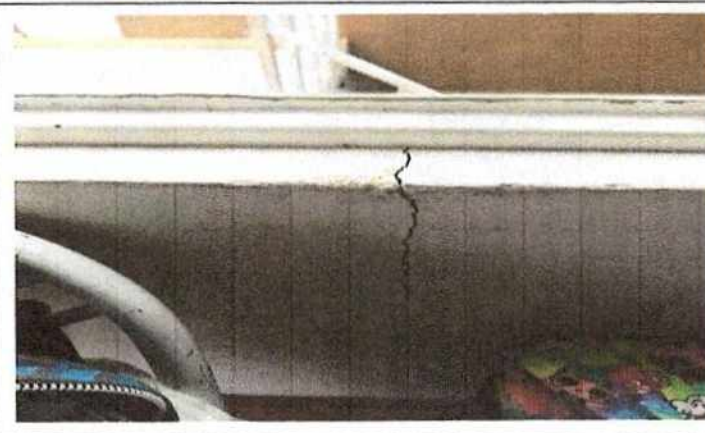
Foto No 8  
 Descripción agrietamiento en antepecho

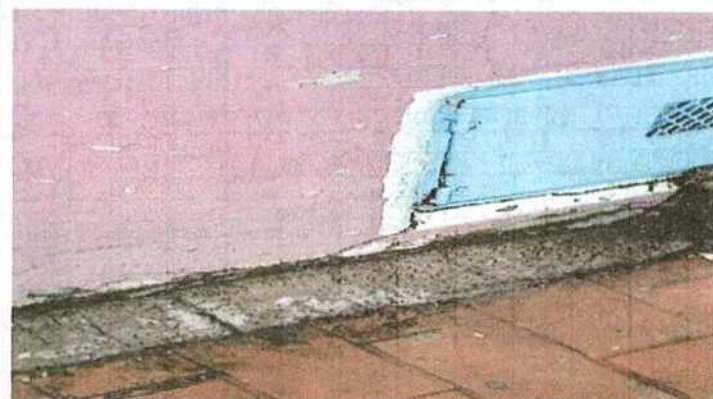
Foto No 1  
 Descripción Muro con humedad y agrietamiento

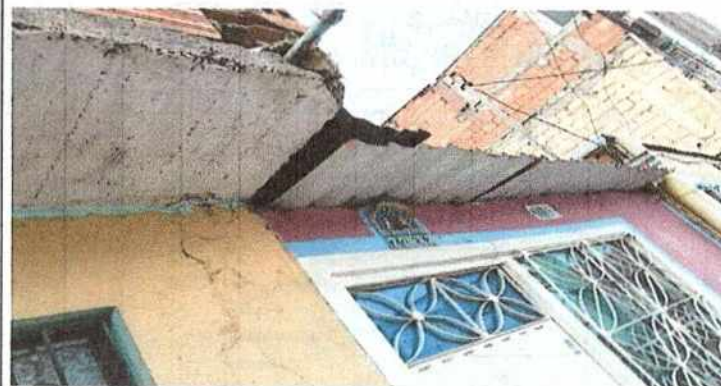
Foto No 2  
 Descripción Placa con desprendimiento de material

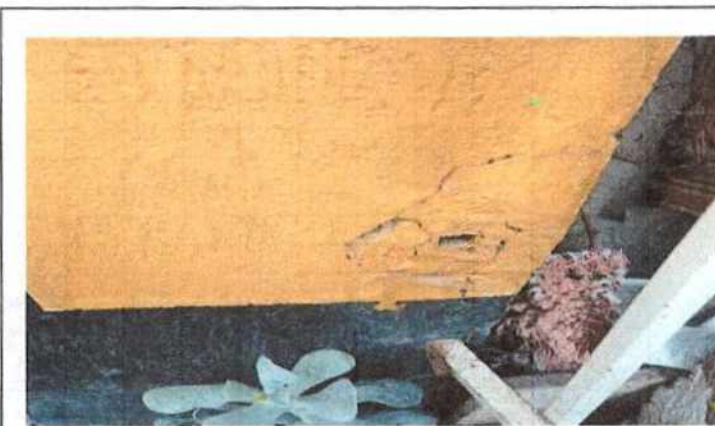
Foto No 4  
 Descripción Muro con agrietamiento

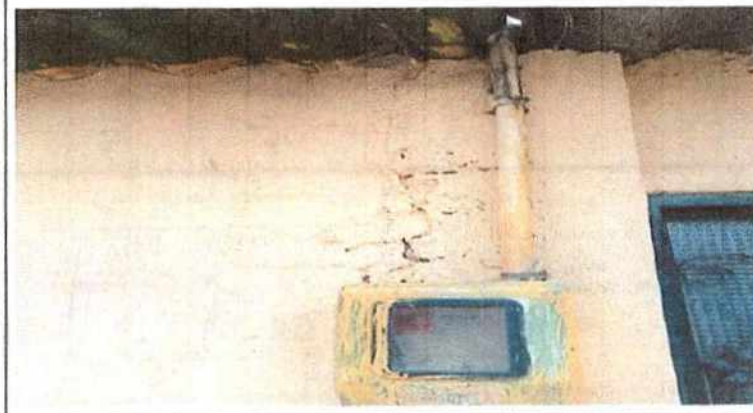
Foto No 6  
Descripción: Muro con agrietamientos

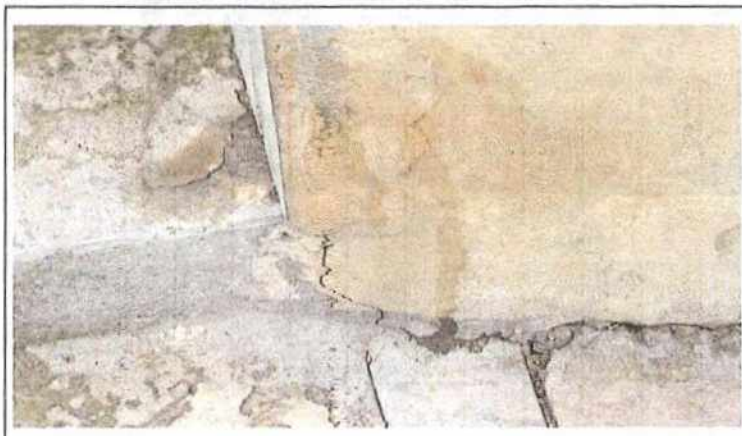
Foto No 7  
Descripción: Muro con agrietamiento y presencia de humedad.

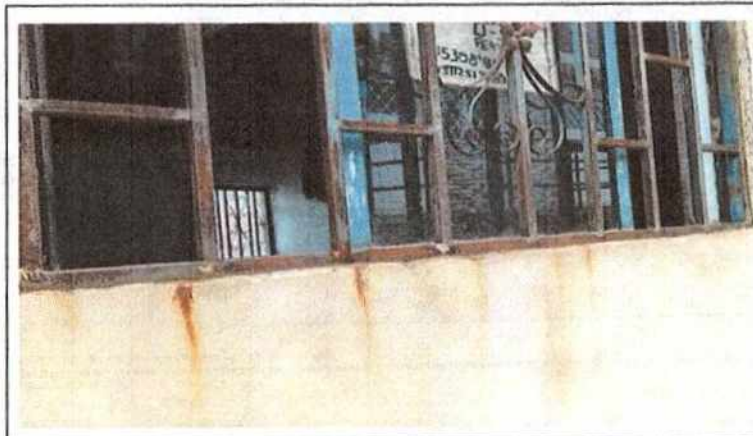
Foto No 8  
Descripción: Carpintero metálico con presencia de oxidación.

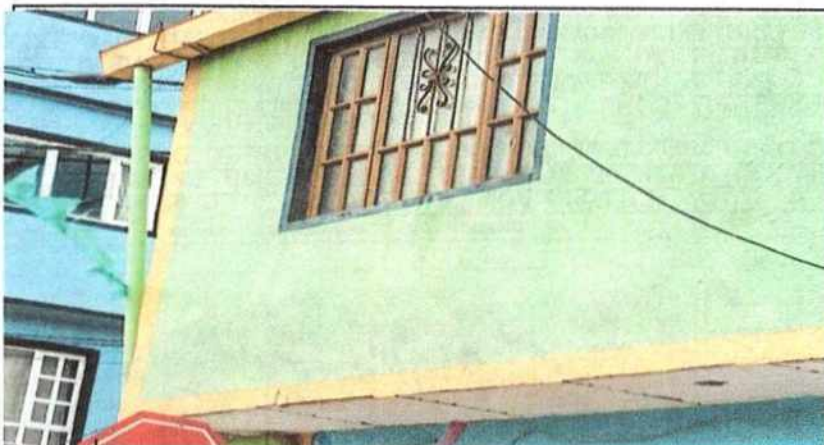
Foto No 1  
Descripción

dergafte ramal en pintura

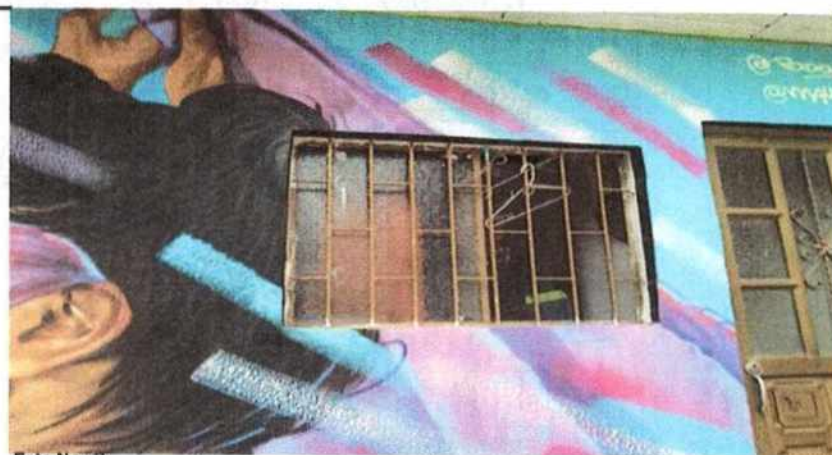
Foto No 2  
Descripción

carpinteria metálica en buen estado

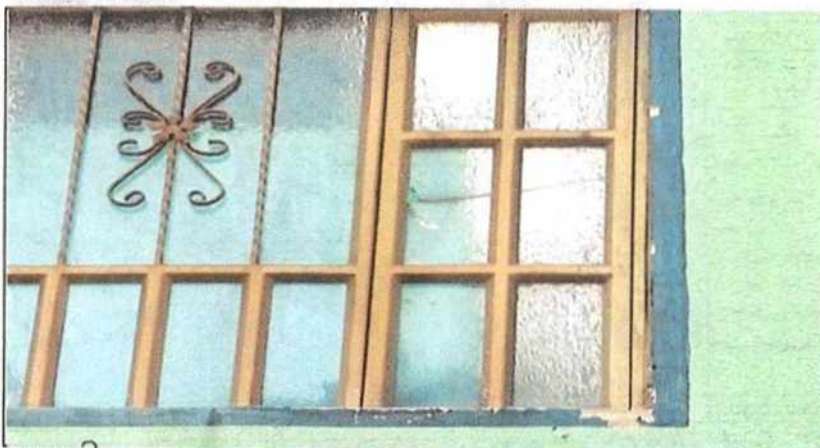
Foto No 3  
Descripción

Se evidencia vidrio quebrado

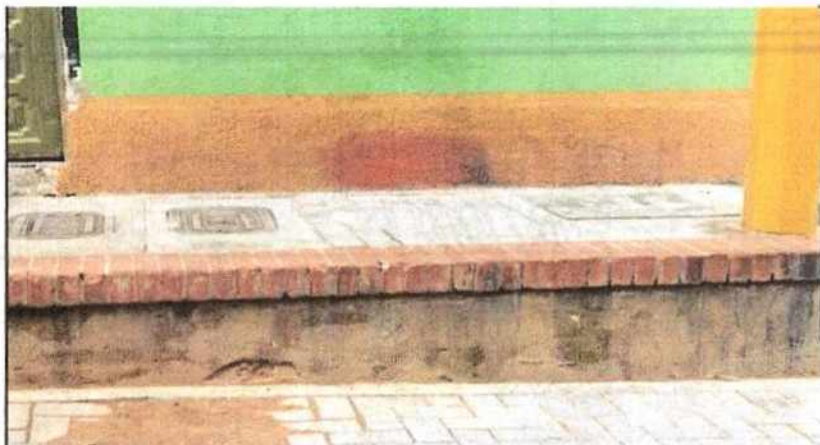
Foto No 5  
Descripción desprendimiento de material en faja de cinda

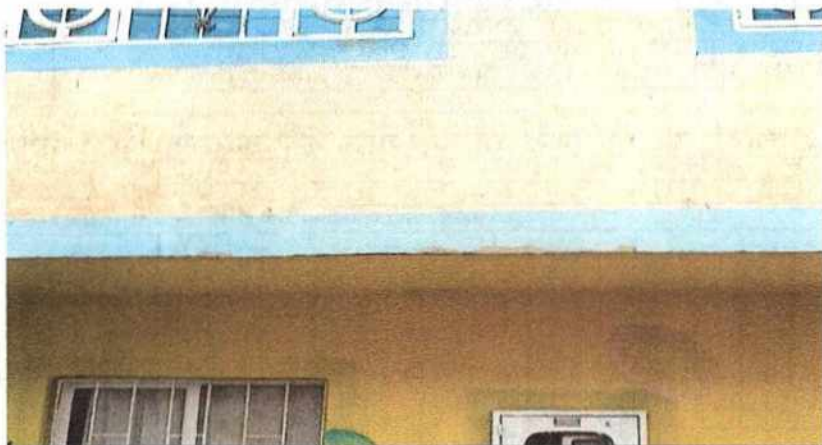
Foto No 1  
Descripción Se evidencia deterioramiento en faja de material

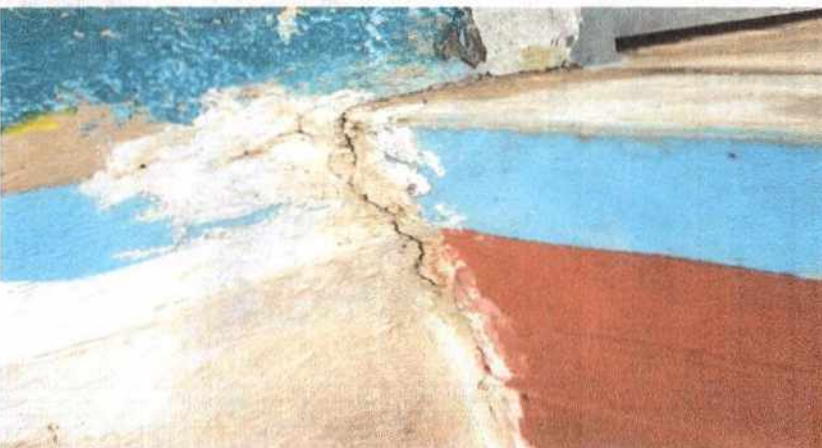
Foto No 2  
Descripción se evidencia agrietamiento.

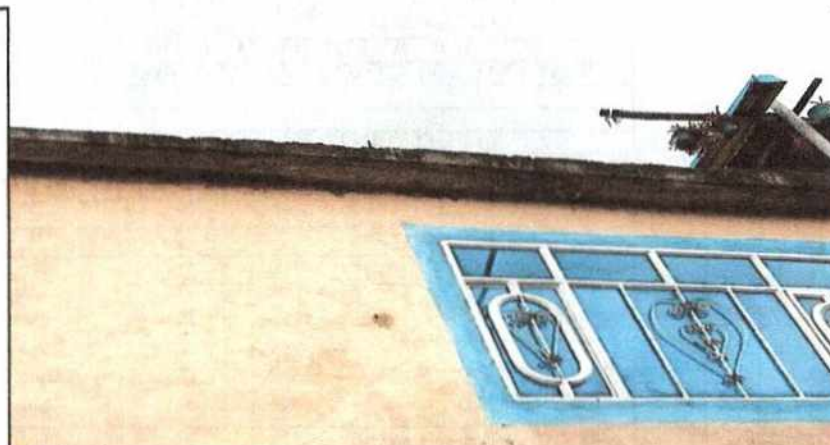
Foto No 3  
Descripción se evidencia presencia de humedad

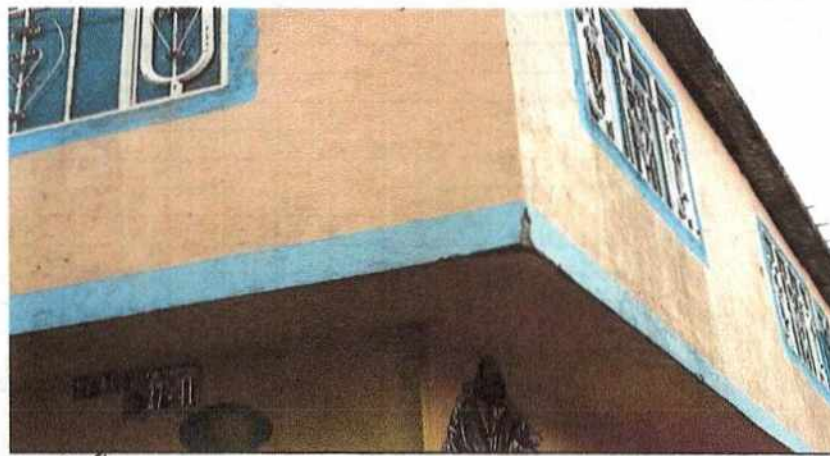
Foto No 4  
Descripción se evidencia deterioramiento de material a la u/fq

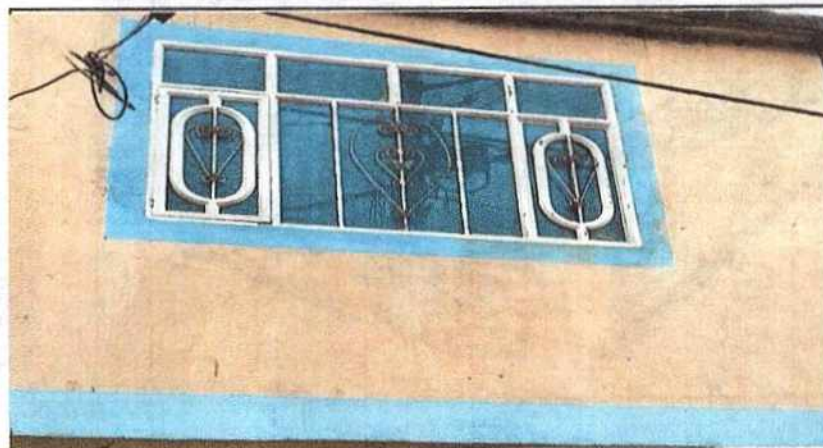
Foto No. 6  
 Descripción se evidencia vidrios averiados.

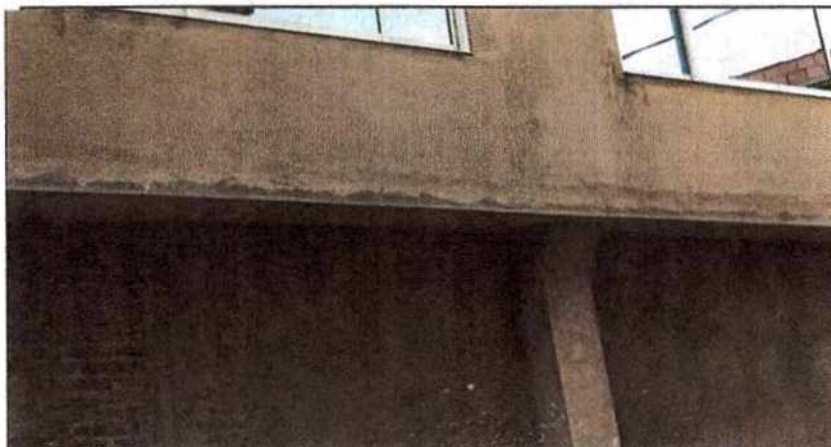
Foto No 1  
Descripción Se evidencia desprendimiento de material

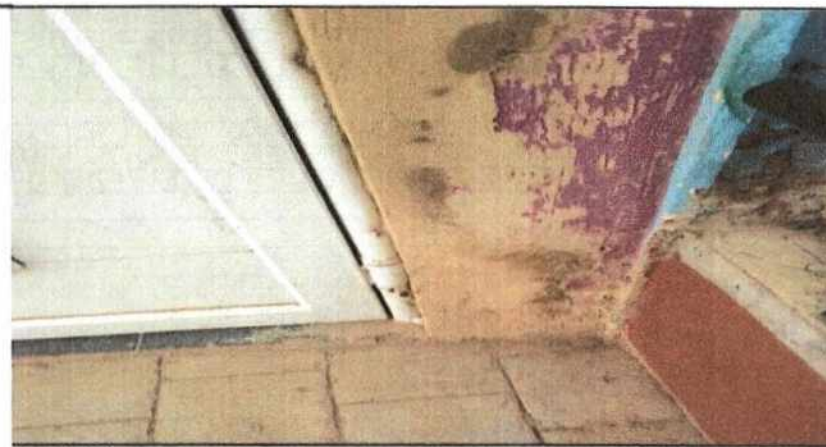
Foto No 2  
Descripción Se evidencia desprendimiento de material  
y repelido

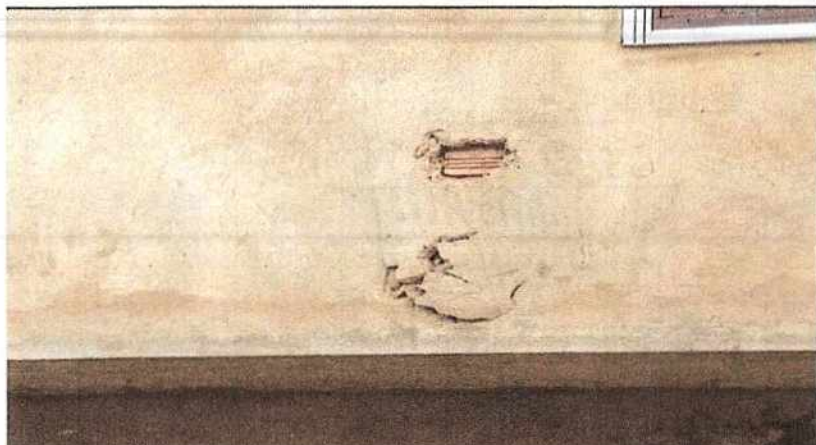
Foto No. 5  
 Descripción Se evidencia daño y deterioramiento al material en muro de Fachada

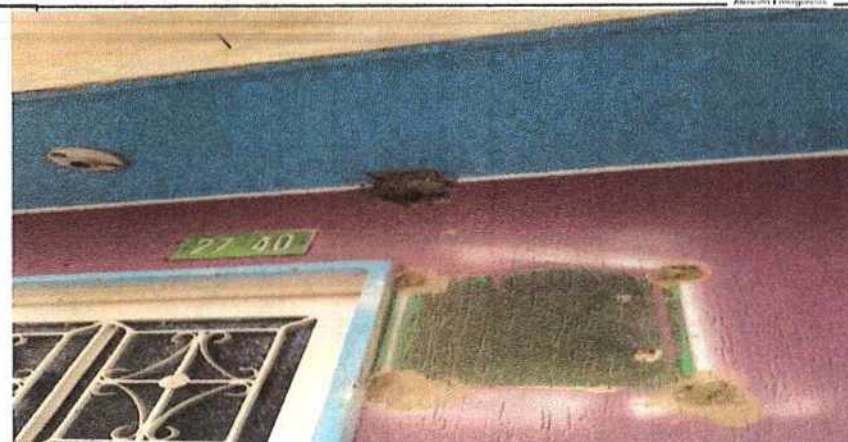
Foto No. 6  
 Descripción Se evidencia reparcho en muro

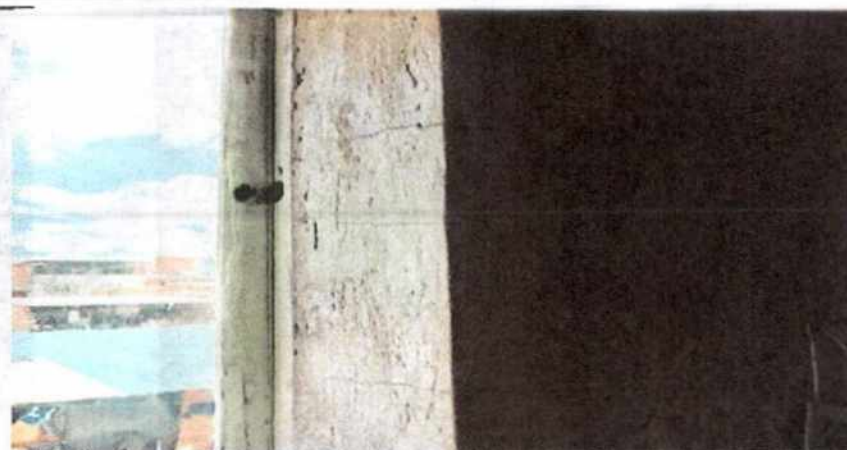
Foto No 2  
Descripción Se evidencia fisuras en fido.

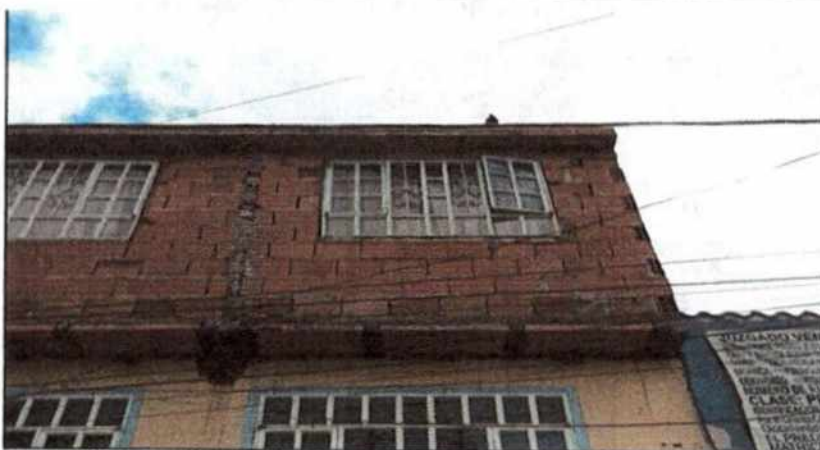
Foto No 3  
Descripción Se evidencia desprendimiento de material

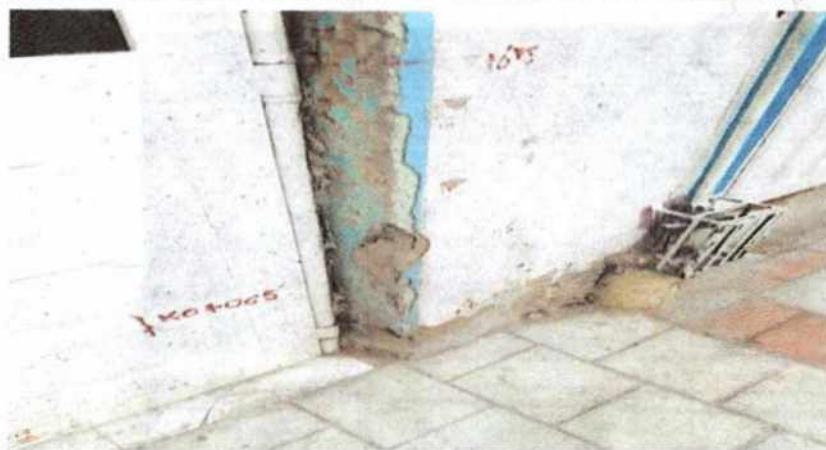
Foto No 4  
Descripción Se evidencia desprendimiento de material en fijas

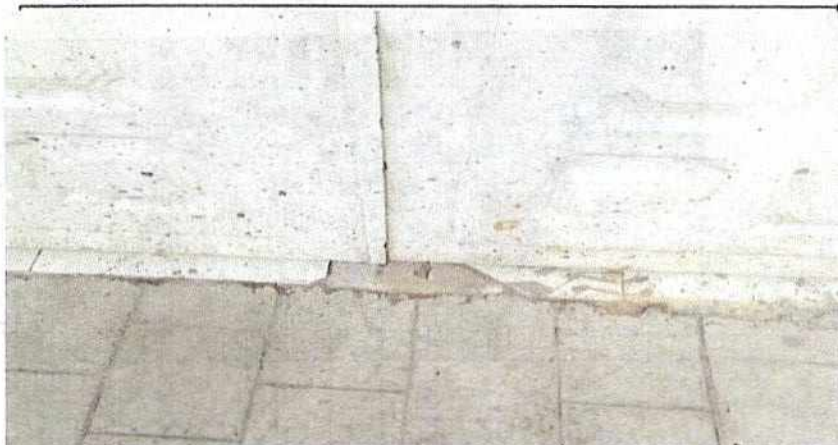
Foto No 5  
 Descripción Se evidencia desgaste de material en puerta

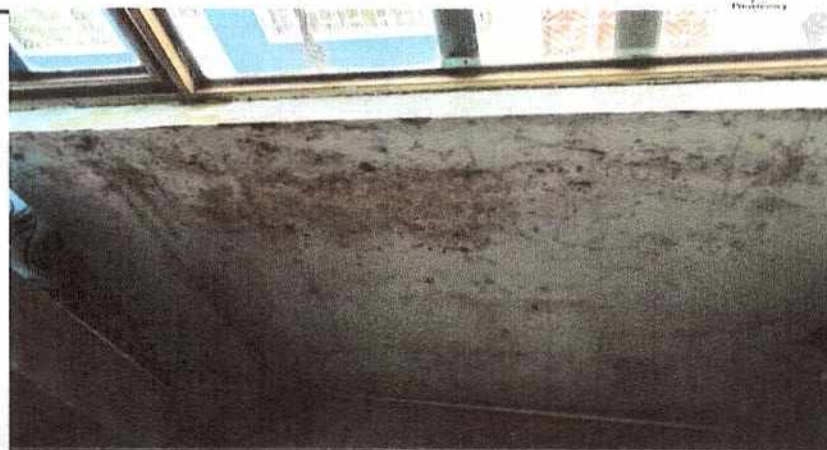
Foto No 6  
 Descripción Se evidencia humedad en cubierta

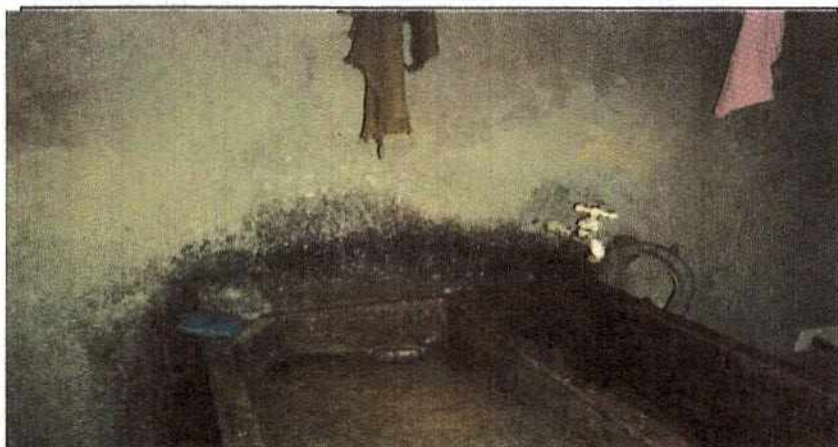
Foto No 7  
 Descripción presencia de humedad en zona de  
pared

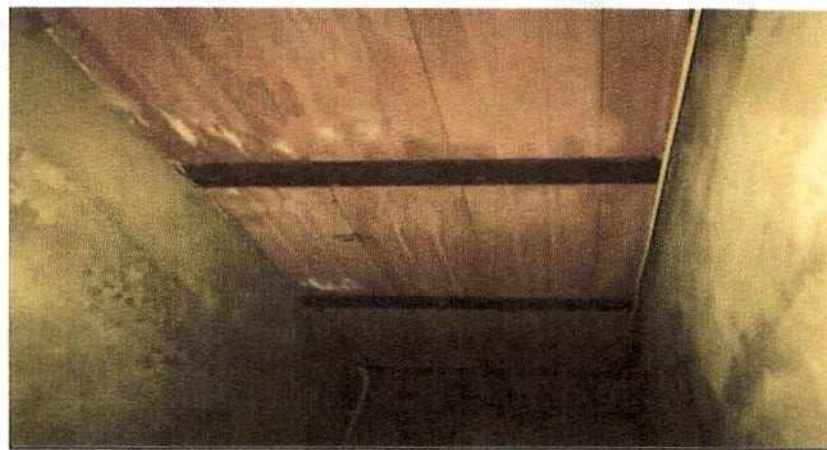
Foto No 8  
 Descripción presencia de humedad en muro
