## **INFORME FINAL**

**PERIÓDO: 05 febrero de 2021 al 07 febrero de 2023**

**TERMINACIÓN DE LA CALLE DE RODAJE LIMA,  
CONSTRUCCIÓN DEL BOX CULVERT (PASO A DESNIVEL)  
Y OBRAS COMPLEMENTARIAS**

**AEROPUERTO INTERNACIONAL EL DORADO, BOGOTÁ DC.**

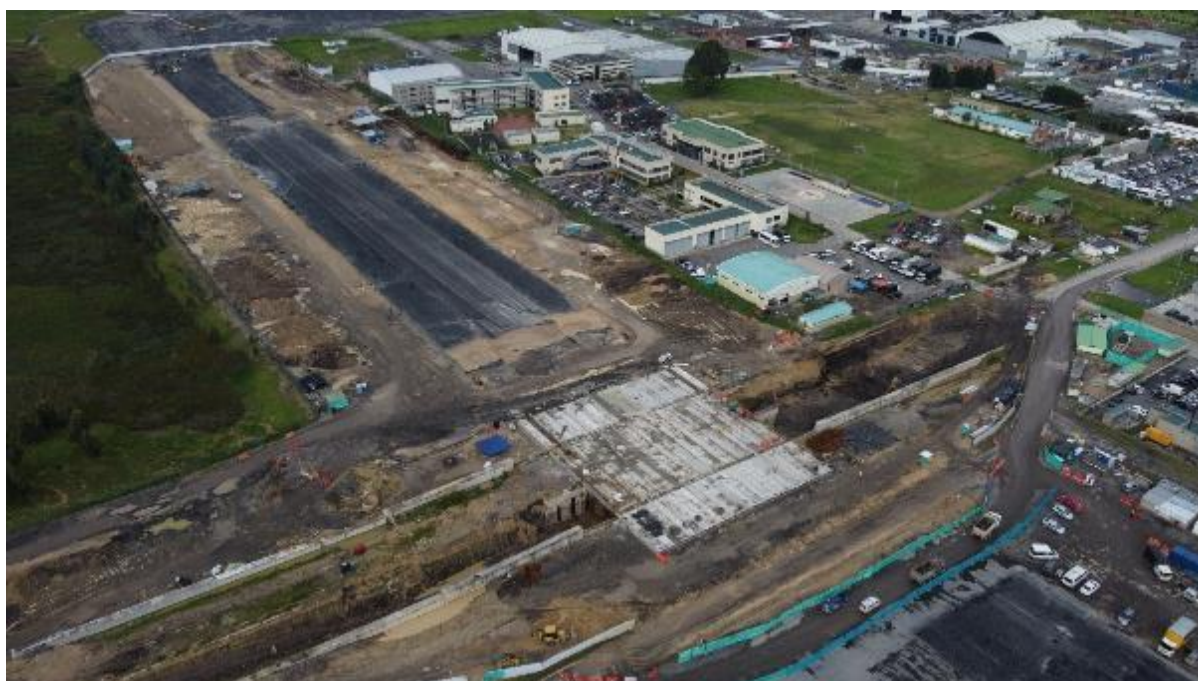
Adicionalmente durante la construcción del paso a desnivel, se tuvieron movimientos diferenciales tanto en las pantallas como en la losa superior, presentando incluso movimientos hacia arriba cuando se realizó la excavación dentro del deprimido. Esta situación obligó a suspender la construcción del pavimento 50 mts antes y después del deprimido. Consecuencia de esa suspensión se tuvieron que hacer renivelaciones en los empalmes para alcanzar las cotas de un diseño que cumpliera con la normatividad aplicable.

Fig. 29- Debido a los asentamientos acelerados en las aproximaciones al deprimido se tuvo que suspender la estructura del pavimento de la calle hasta terminar totalmente el deprimido.

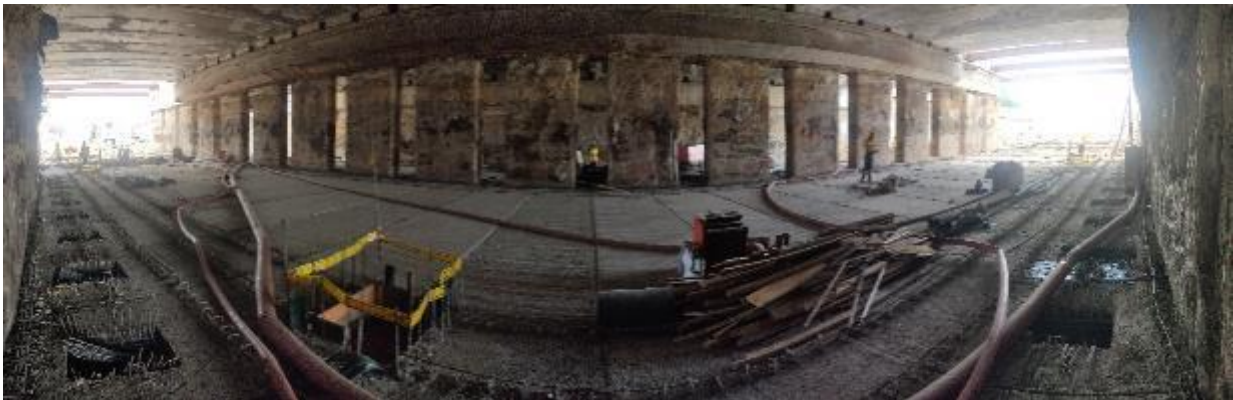
Después de que se terminó la losa inferior y se estaban limpiando las pantallas, se encontró otra situación que afectó la terminación del pavimento en la zona del deprimido. La situación encontrada corresponde a una deficiente conexión entre las pantallas y barretes con la viga de amarre, lo cual debía resolverse antes de la colocación de mezclas asfálticas sobre la losa superior y los aproches.

Fig. 30 – Panorámica de los barretes en el depurado donde se detectó concreto contaminado en la corona.

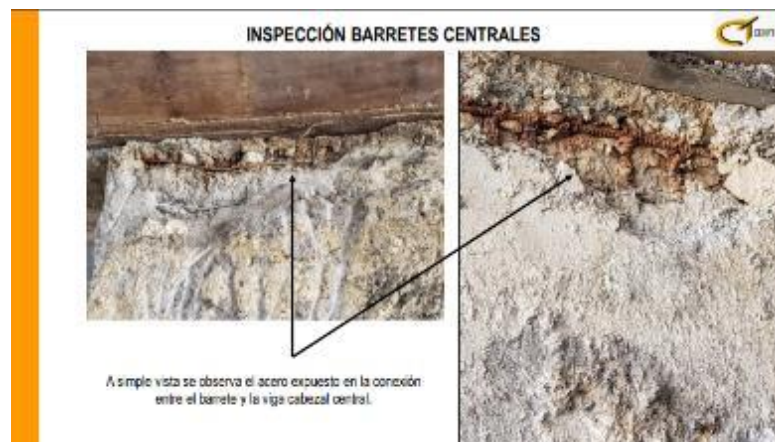
Fig. 31 – Extracto del informe de patología presentado como evidencia de la anomalía en los barretes

Conytrac realizó un estudio de patología usando varias técnicas como la inspección visual, toma de núcleos, ensayo de respuesta al impulso con los cuales se determinó que el grado de corrosión del acero era insignificante y el concreto contaminado no tenía espesores superiores a 30 cms, con lo que se definió el proceso constructivo para la reparación, como sigue:

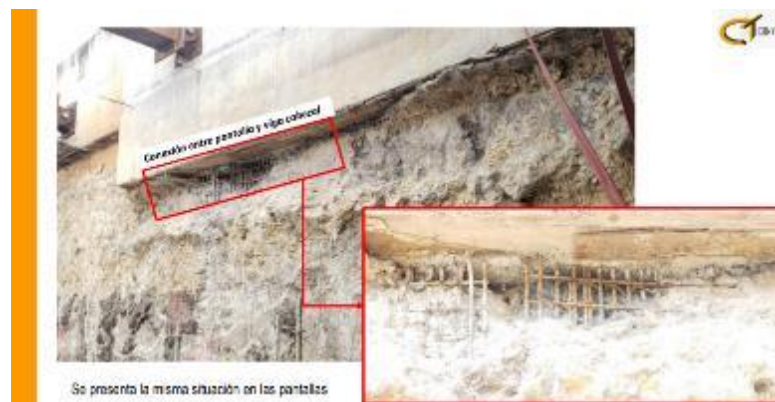
Fig. 32 – Extracto del informe de patología con la anomalía en las pantallas

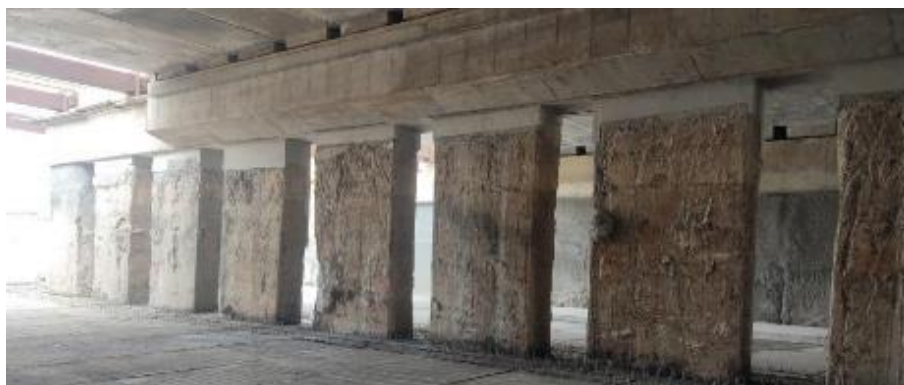
**Barretes centrales:** Se encontró una mayor afectación debido a una evidente falta de descabece durante el proceso de construcción, por lo cual se hace el retiro de todo el concreto contaminado, se coloca un inhibidor de corrosión en el acero expuesto y se repone con concreto de baja retracción autonivelante y equipo de formaleta sobre la zona afectada que varía entre 0.50 mts - 1.5 mts y espesores hasta de 20 cms, hasta completar la sección del elemento original del barrete.

Fig. 34 – Reparación de la conexión del barrete con la viga de amarre superior, retiro de concreto contaminado, inhibidor de corrosión y remplazo con concreto de baja retracción

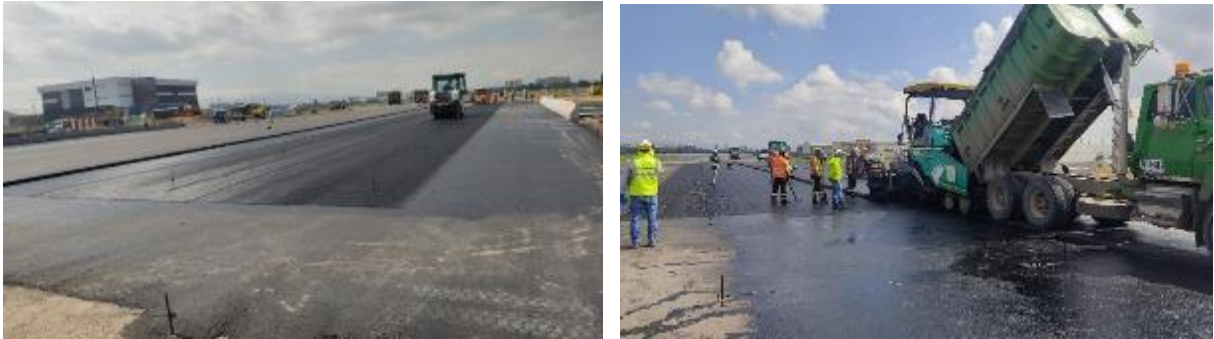
habían sufrido asentamientos del orden de 12 cms, por lo cual se debieron hacer renivelaciones con mezcla asfáltica y un nuevo ajuste a la rasante.

Fig. 36- Pavimentación del sector del deprimido después de las reparaciones de los barretes
