## ANEXO TÉCNICO

### “MANTENIMIENTO Y REPARACION DE PUENTES PEATONALES EN DIFERENTES PUNTOS DEL MUNICIPIO DE VILLET A, CUNDINAMARCA”

A través de la caracterización realizada en los diferentes puentes veredales de encontró que los puentes de las veredas La Masata, Portugal, Cune (Entrada la Esmeralda y San Isidro) presentaban un deterioro en su infraestructura el cual se relaciona a continuación:

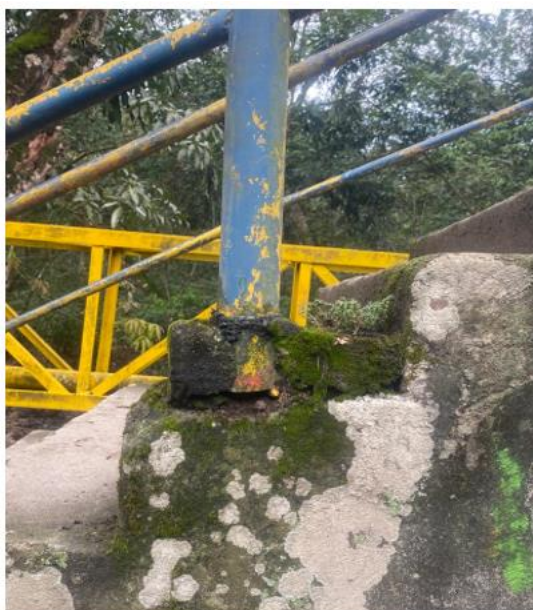
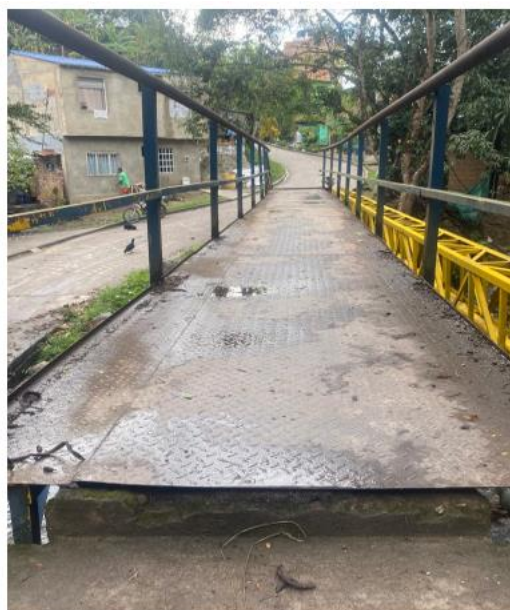
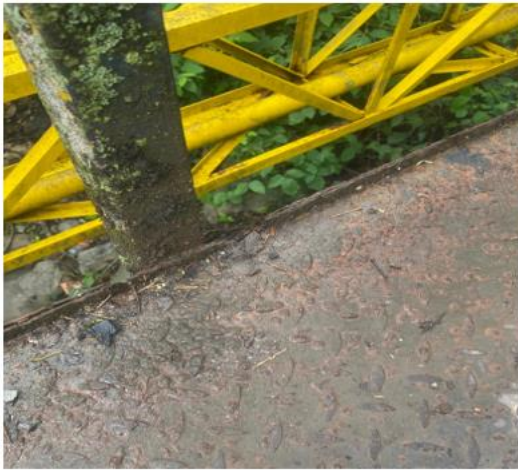
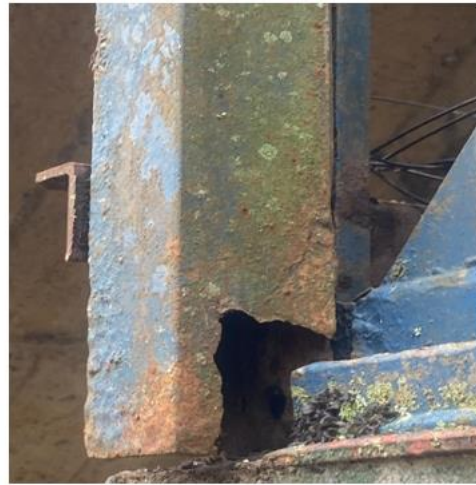
#### **PUENTE LA MASATA:**

De acuerdo con la revisión realizada, se pudo observar que la estructura metálica se encuentra deterioradas en los accesos como en la pasarela de este, se recomienda realizar la respectiva limpieza de la corrosión, rectificar soldaduras, y realizar cambio de láminas de la pasarela, mejorar los dados de los soportes de los pedestales, realizar embellecimiento (pintura y limpieza de la zona).

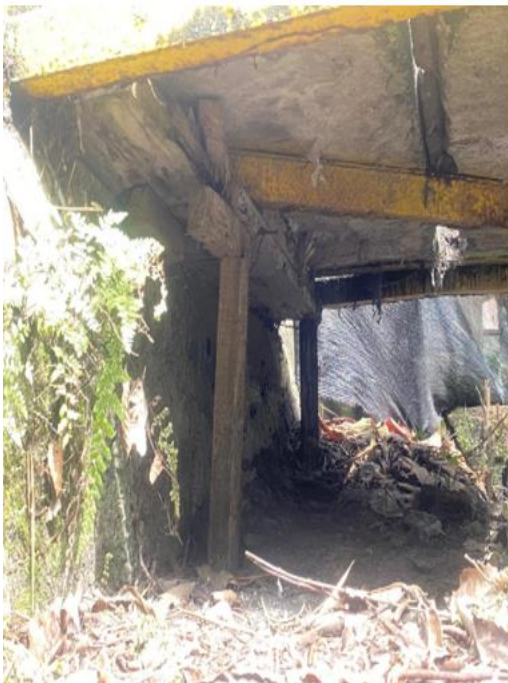
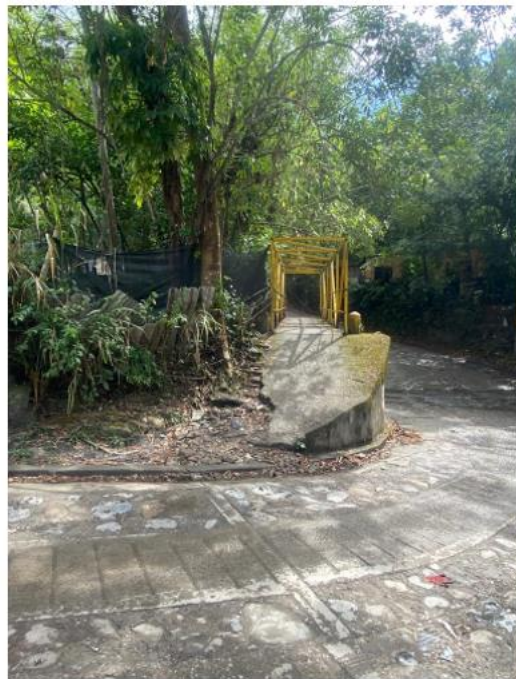
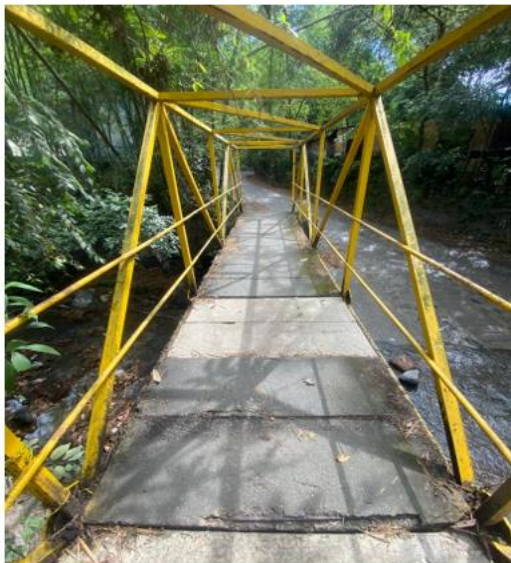
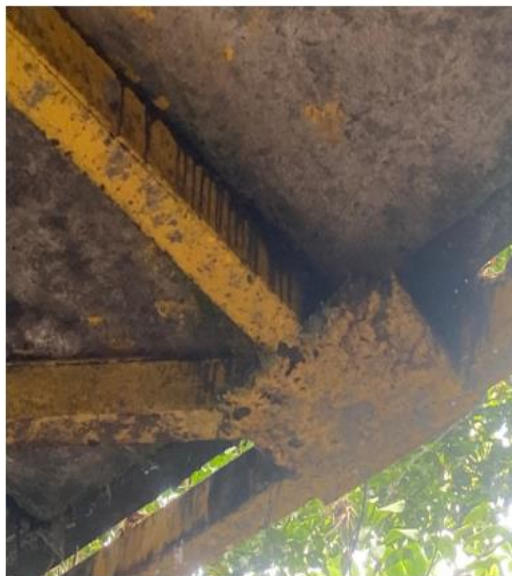
**PUENTE PORTUGAL:**

Se logra evidenciar, que se debe realizar un reforzamiento en uno de los estribos del puente ya que no cuenta con la suficiente cobertura de soporte de la estructura, se recomienda colocar pasamanos en los accesos al puente, ya que estos se encuentran en rampa y no cuenta con un soporte, realizar cambio de unas placas de piso de concreto por mal estado de estas, realizar embellecimiento (pintura y limpieza de la zona).

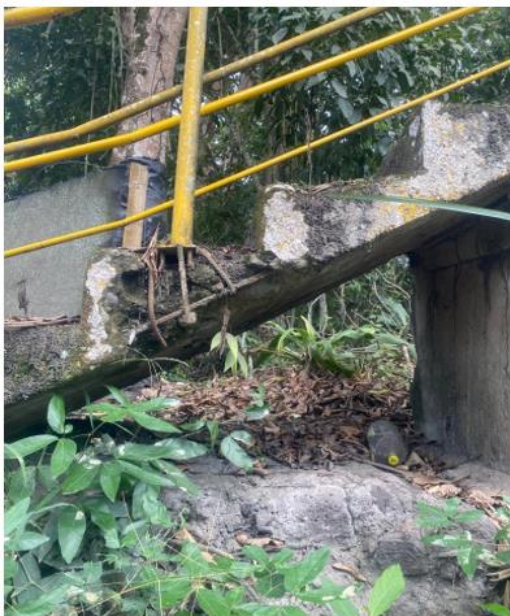
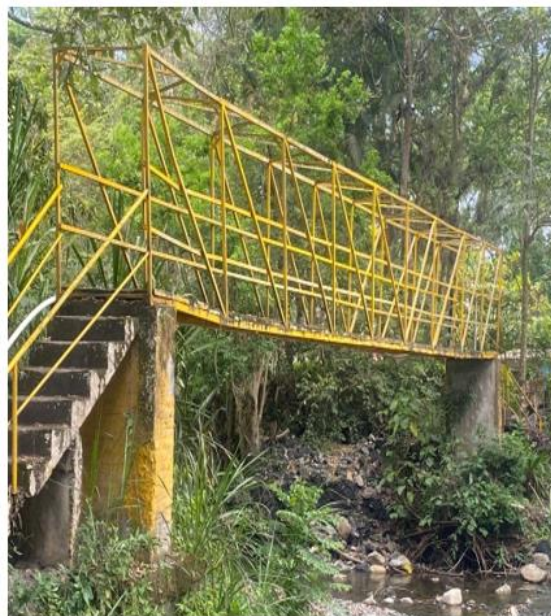
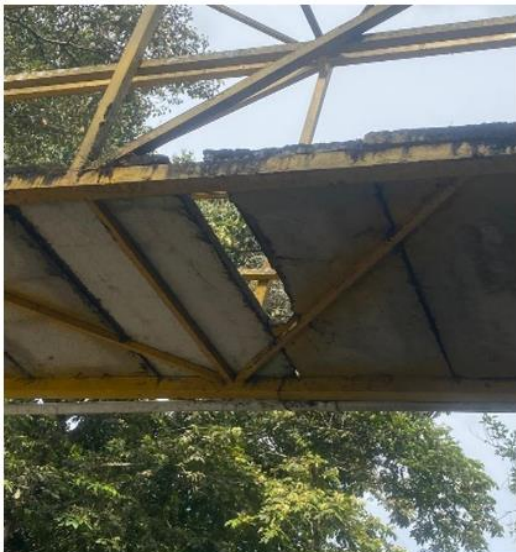
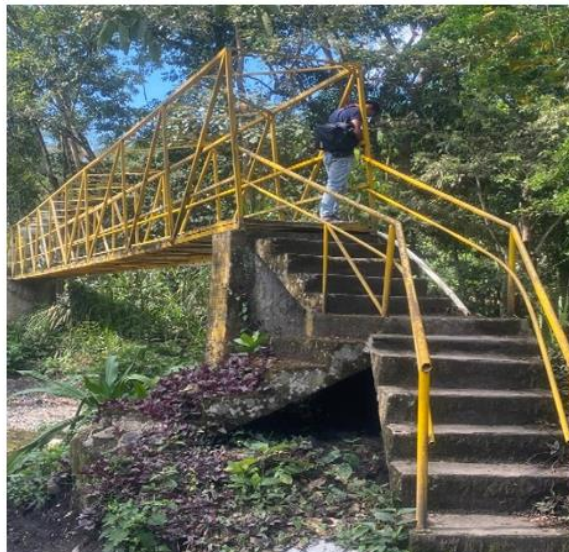
#### **PUENTE CUNE (ENTRADA SAN ISIDRO)**

Realizar cambio de placas de la pasarela del puente (concreto 1.00 x 0.50 m), realizar una rectificación de los cordones de soldadura, de igual manera realizar y mejorar los dados de soporte de los pedestales., realizar embellecimiento (pintura y limpieza de la zona).

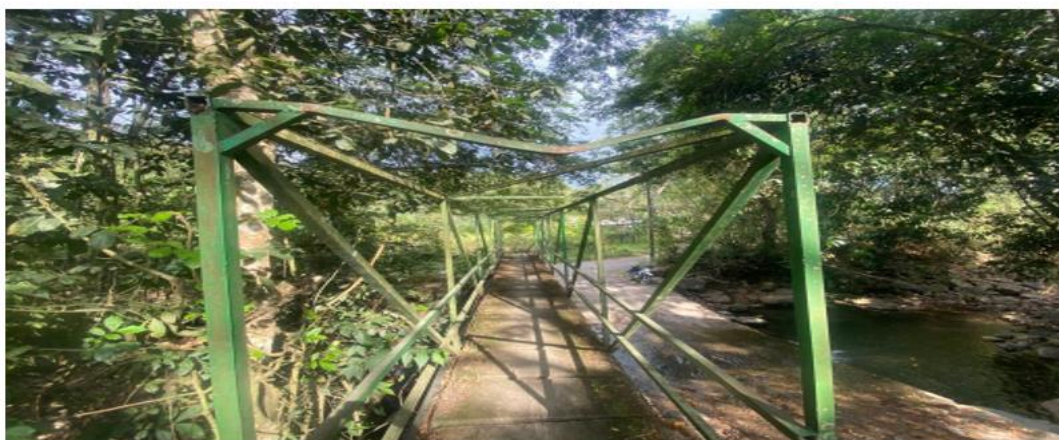
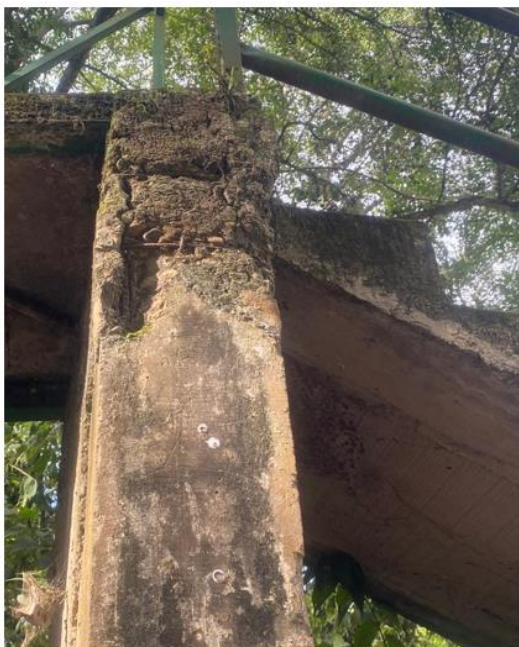
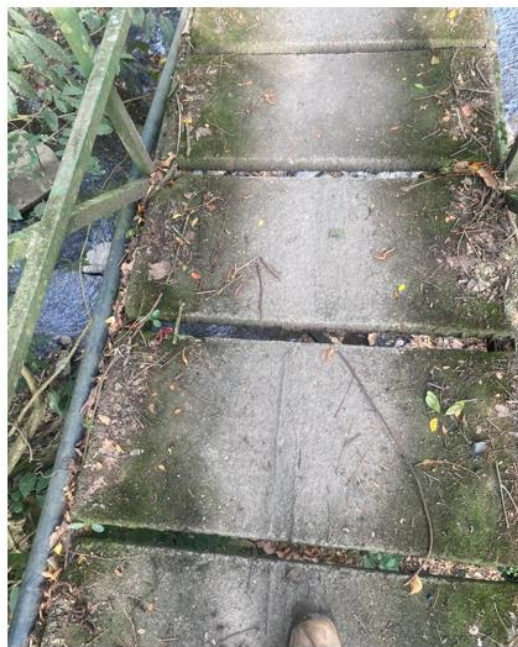
#### **PUENTE CUNE (ENTRADA LA ESMERALDA)**

Realizar cambio de placas de la pasarela del puente (concreto 1.00 x 0.50 m), realizar una rectificación de los cordones de soldadura, de igual manera realizar y mejorar los dados de soporte de los pedestales., realizar embellecimiento (pintura y limpieza de la zona).
